Realsyn+ for

Gludstedvej 25,  
7362 Hampen

### Bygningsoversigt

Dato for besigtigelse: 07-08-2026

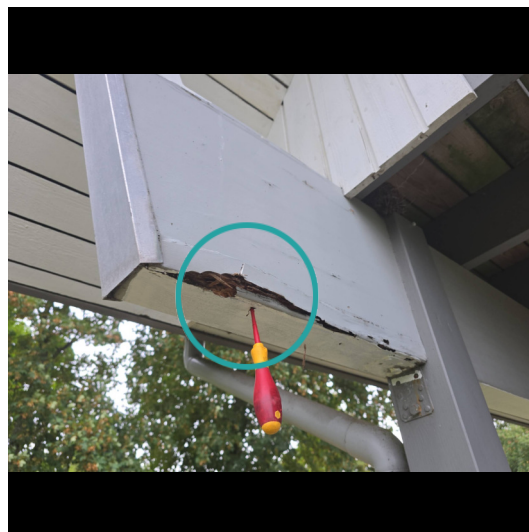
**Tag****SKADE:**

Remender og træværk omkring mest mod Hagen er med nedbrydning

**RISIKO:**

Forholdet kan fortsat udvikle sig, og der er på sigt risiko for skader på andre bygningsdele

**882,00 Pr styk****Udbedring af remende inkl. montering af kapsel**

Udbedringseksempel: Remender afskæres i muligt omfang, remender smøres, endelukning/kapsel monteres, i muligt omfang monteres kapsel også vandret på toppen af Remende.

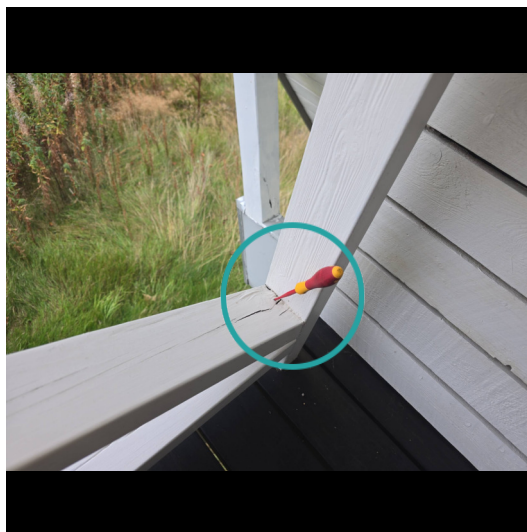
## Ydervægge

### SKADE:

Der er enkelte steder begyndende nedbrydning i værn på tagterrasse

### RISIKO:

Det vurderes, at skaden kan udvikle sig på længere sigt.

## Eftergang/montering af rækværk/værn

Udbedringseksempel: Montering af rækværk/værn

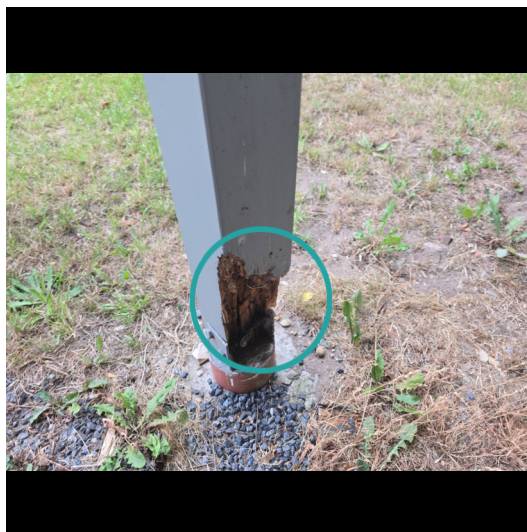
## Ydervægge

### SKADE:

Søjler der bærer tagterrasse er med kraftig nedbrydning i bunden

### RISIKO:

Forholdet kan fortsat udvikle sig, og der er nærliggende risiko for skader på andre bygningsdele.

## Udskiftning/udbedring af træ stolper

Udbedringseksempel: Udskiftning/udbedring af træstolpe (optil max 3 m) Eksisterende træ stolpe demonteres og/eller udluses/ersattes med nyt træværk i samme densitet og styrke, med overfladebehandling og/eller som trykimprægneret træ.

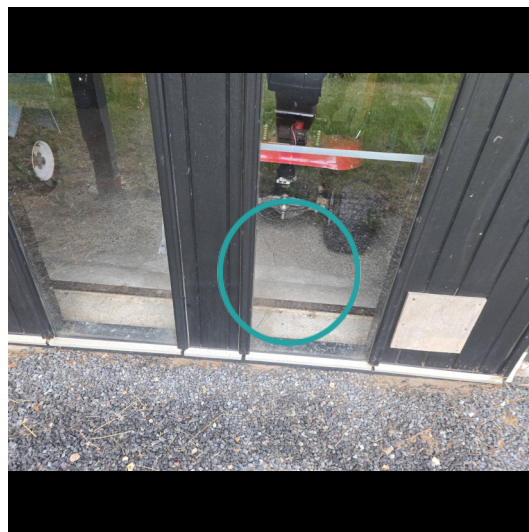
**Døre/vinduer/porte****SKADE:**

Enkelte vinduer er revnet blandt andet mod værksted

**NOTE:**

Der kunne ikke registreres følgeskader ved besigtigelsen.

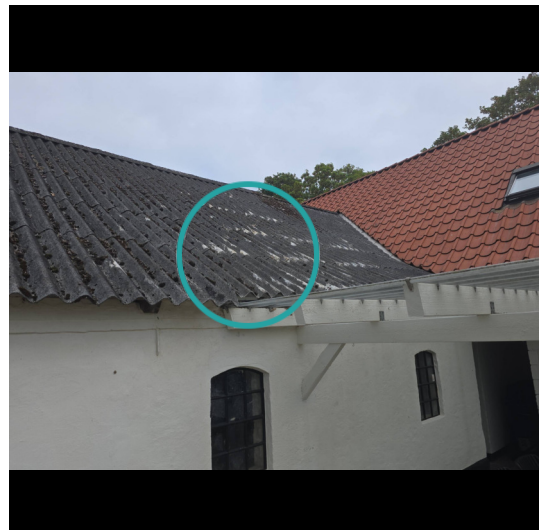
**Tag****SKADE:**

Tagpladerne har begyndende nedbrydning, blandt andet langs kanter og på overflader. Det ses f.eks. indkørsel

**RISIKO:**

Det vurderes, at skaden kan udvikle sig på kortere sigt.

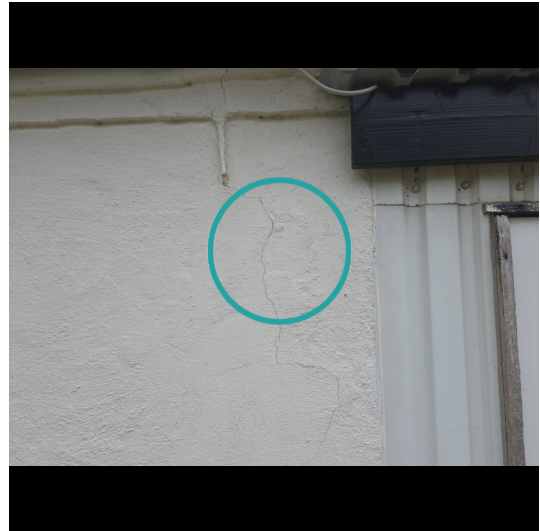
**Ydervægge****SKADE:**

Ydervægge har enkelte revner, bl.a. mod have

**NOTE:**

Nævnte revner er af begrænset størrelse – mindre bevægelse over en længere årrække vil givet forekomme – også efter evt. reparationer. Denne type revner er ikke unormale.

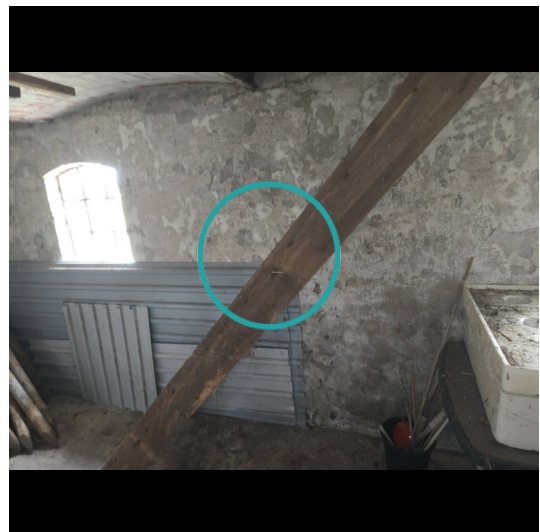
**Stueplan****SKADE:**

Værn mangler på trappen til loftrum

**RISIKO:**

Der er risiko for personskade.

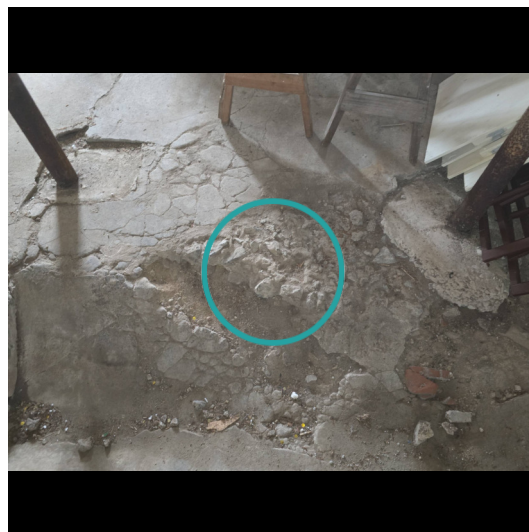
## Stueplan

**SKADE:**

Gulve væg og loft er mere almindelig slid som kan forventes fra bygninger af denne alder

**NOTE:**

Konstruktionen har henstået sådan i en længere årrække uden følgeskader, der vurderes derfor ikke at være nærliggende risiko for skade.

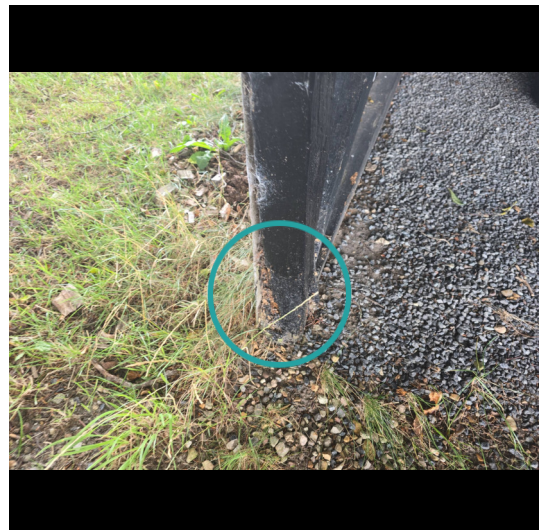
**Ydervægge****SKADE:**

Søjle blandt andet til venstre for åbning er med begyndende nedbrydning i bunden

**RISIKO:**

Nedbrydning vil fortsætte over tid

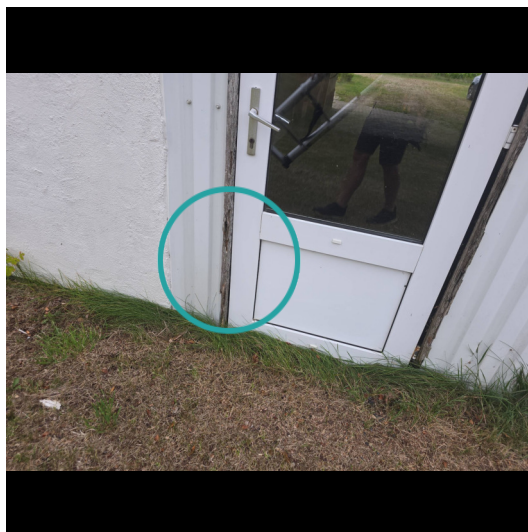
### Døre/vinduer/porte

**SKADE:**

Inddækning omkring dør er med kraftig nedbrydning

**RISIKO:**

Nedbrydning vil fortsætte over tid
