## Visuel Elinstallations Rapport for

Oventofte 16,  
8751 Gedved

# VISUEL ELINSTALLATIONS RAPPORT

TÜV SÜD

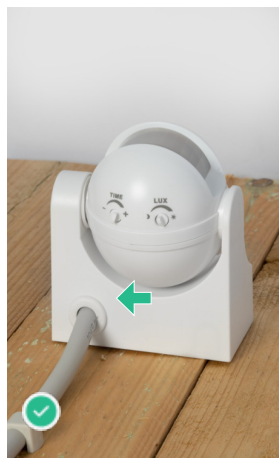
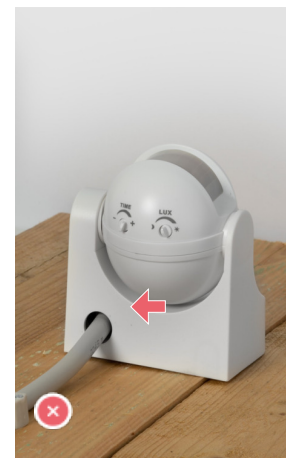
#### Skade nr. 1

En brugsgenstand uden på bygningen er defekt eller har forkert kapslingsklasse

Installationer uden på bygningen skal altid være intakte, og have den rigtige kapslingsklasse.

Installationer uden på bygningen skal altid være intakte, og have den rigtige kapslingsklasse. Kapslingsklassen fortæller hvor tæt det gældende stykke el-materiel er. Afhængig af forholdene el-materiellet er placeret, øges kravene...

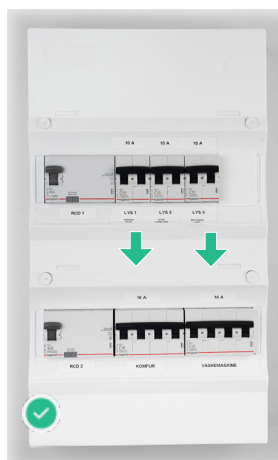
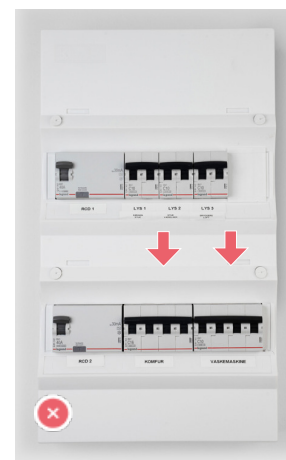
**Skade nr. 2**

Eltavlen mangler mærkning om max. sikringsstørrelse

På el-tavler fra 22. August 1967, har der været krav til opmærkning af max sikringsstørrelse.

På el-tavler fra 22. August 1967, har der været krav til opmærkning af max sikringsstørrelse. Opmærkningen oplyser om den maksimale strøm sikringsgrupperne må have. Størrelsen på strømmen afgøres af tværsnittet på kablerne, der er...

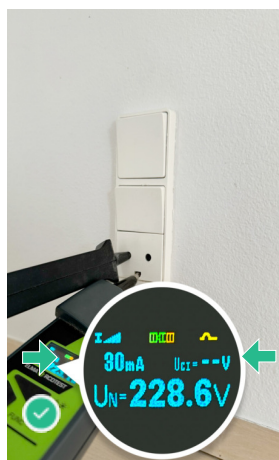
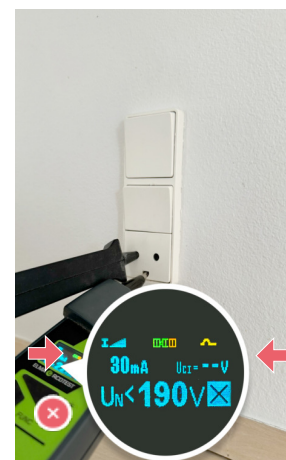
**Skade nr. 5**

Der mangler virksom beskyttelsesleder i én stikkontakt eller ét tilslutningssted.

Det tidsmæssige krav til virksam jordforbindelse, er ikke overholdt. Risikoen for stød vurderes som middel

Fra 1. April 1975 har der været krav til en central jordforbindelse i boliger. Det tidsmæssige krav er bestemt ud fra hvilke type rum der er tale om. I bad, køkken, bryggers/fyrrum, er kravet gældende fra 1. April 1975. I beboelse...

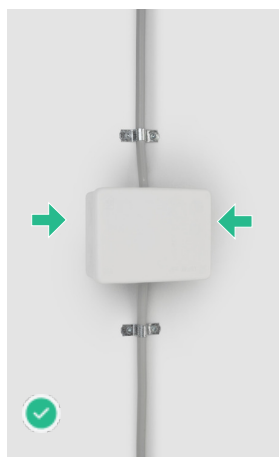
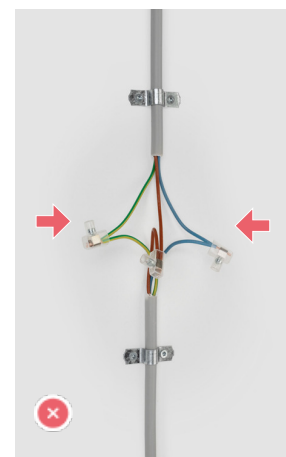
**Skade nr. 6**

En ledningssamling er ikke anbragt i dåse.

Samlinger skal altid være i en dåse. Risikoen for stød vurderes som lav.

Den faste del af el kabelinstallationen skal altid afsluttes i en dåse. Det kan f. eks. være i en stikkontakt eller et lampeudtag, der er monteret i en dåse. Det kan også blot være et kabel der er afsluttet i en ledningssamling. D...

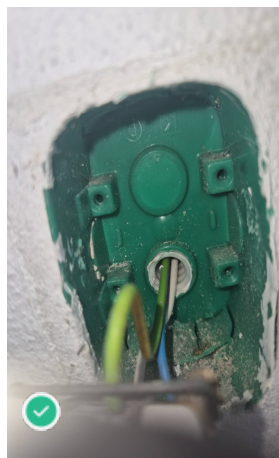
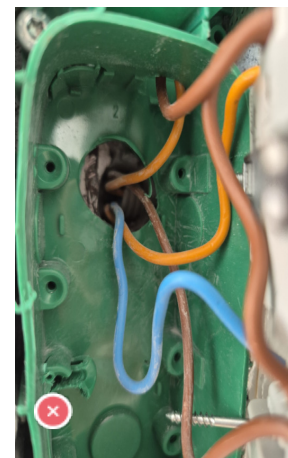
#### Skade nr. 7

Dåse bag stikkontakt eller afbryder er defekt.

Bagdåsen bag stikkontakt/afbryder, er defekt, eller overholder ikke tæthedskravet. Risikoen for brand vurderes som lav.

Siden første April 1939 har der været krav til at afbrydere og stikkontakter skal monteres i dåser. Disse dåser har til formål at skærme samlinger og tilslutningsklemmer mod berøring og fysisk påvirkning. Dåserne har også til form...

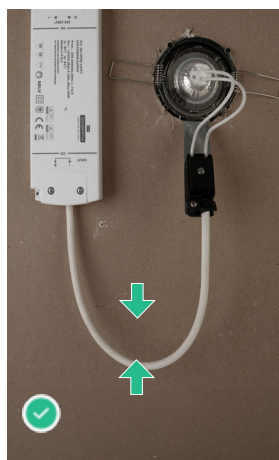
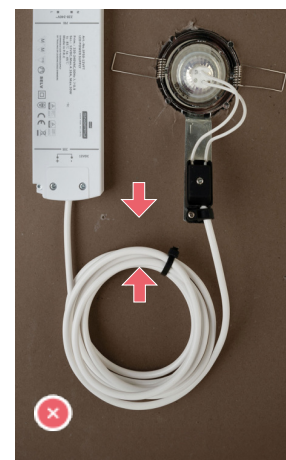
#### Skade nr. 8

Ledninger til elektronisk transformer i lavvoltinstallationen er for lange

Der kan ikke ydes kortslutningsbeskyttelse, hvis ledningslængden til elektronisk transformer overstiger 2 meter. Risikoen for brand vurderes som middel.

En elektronisk transformer har indbygget overstrøm, og kortslutningsbeskyttelse i elektronikken. Det betyder at der ikke er placeret fysiske sikringer i lavvoltinstallationen, til beskyttelse af kabler/ledninger. En elektronisk tr...

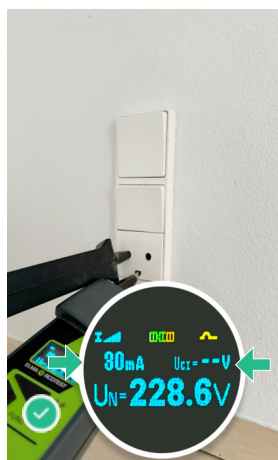
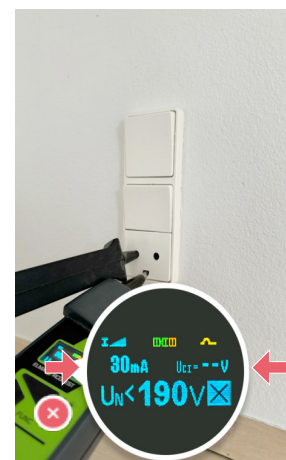
#### Skade nr. 10

Der mangler virksom beskyttelsesleder i én stikkontakt eller ét tilslutningssted.

Det tidsmæssige krav om virksom jord til elvarmen, er ikke overholdt. Risikoen for stød vurderes som middel.

Elpaneler (elradiatorer), varmepumper, skal have en virksom beskyttelsesleder, såfremt alderen på installationen kræver det. Det skal det fordi, at disse apparater betegnes som klasse 1 brugsgenstande. Det betyder et elektrisk app...

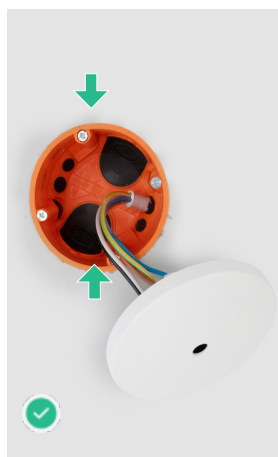
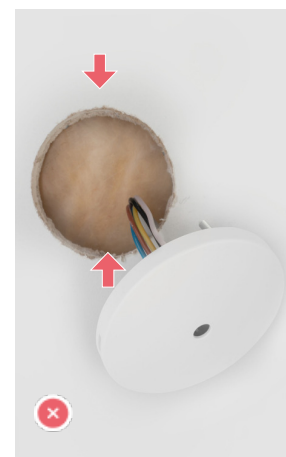
#### Skade nr. 11

Der mangler dåse bag/over ét lampeudtag.

Der mangler bagdåse til et, eller flere lampeudtag. Risikoen for brand vurderes som middel.

Siden første April 1939 har der været krav til at lampeudtag skal monteres i dåser. Disse dåser har til formål at skærme samlinger og tilslutningsklemmer mod berøring og fysisk påvirkning. Dåserne har også til formål at skærme res...

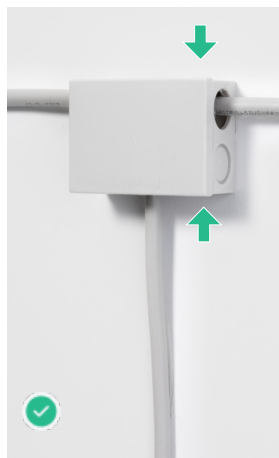
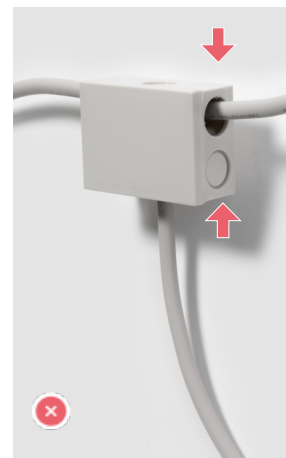
#### Skade nr. 12

Enkelte dåser eller underlag mangler fastgørelse.

Dåser og underlag skal altid være forsvarligt fastgjort til relevante bygningsdele.

Er dåser/underlag ikke fastgjort forsvarligt, risikere man at der opstår åbninger så store, at der kan være berøringsfare. Derudover kan samlingerne/tilslutningerne svækkes ved hyppige bevægelser af dåser eller underlag. Aflastnin...

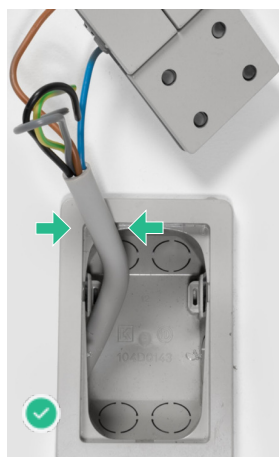
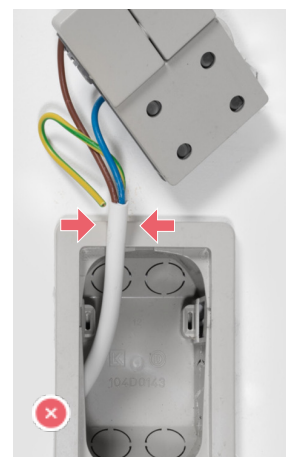
#### Skade nr. 13

Der er anvendt andet forkert ledningsmateriel som fast installation.

Der skal altid anvendes kabel/ledningsmateriel ud fra omstændigheder og forbrug.

Der skal altid anvendes kabel/ledningsmateriel ud fra omstændigheder og forbrug. Grunden til dette, er at undgå overbelastning/opvarmning af kablet, grundet strømniveau, længde, samt de omgivelser kabler ligger i. Anvendes der f. ...

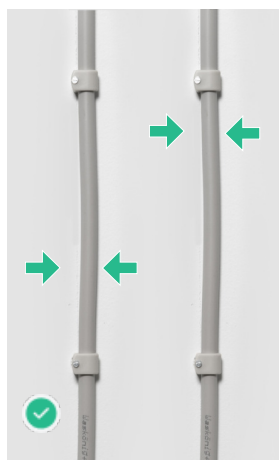
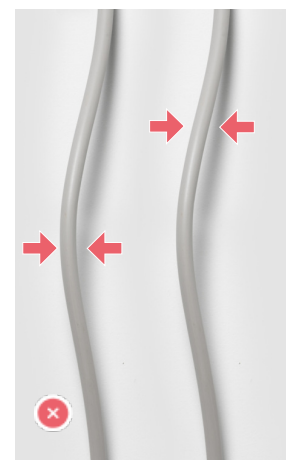
#### Skade nr. 14

Flere kabler mangler fastgørelse.

Kabler i den faste del af installationen, skal altid være fastgjort til de relevante bygningsdele. Risikoen for brand vurderes som lav.

Er kabler ikke fastgjort forsvarligt, kan de bevæge sig ved berøring. Er der for meget bevægelse i kablerne, risikere man at kobberet knækker. Der kan så opstå en løs forbindelse, der i yderste tilfælde kan resultere i at der kan...

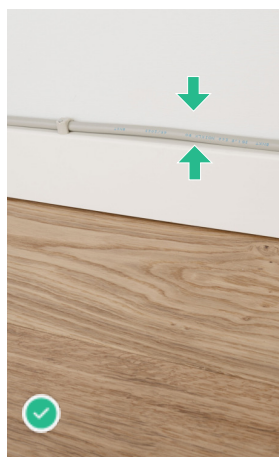
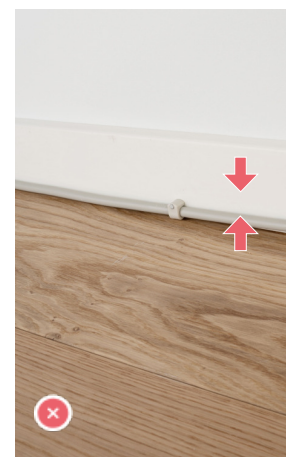
#### Skade nr. 15

Kabler eller rør er ikke beskyttet mod mekanisk overlast (slag, træk, vrid o.lign.).

Der er ikke ydet tilstrækkelig beskyttelse, imod fysiske påvirkninger af kabler. Risikoen for brand vurderes som lav.

Kabler eller rør med kabler, skal placeres således at der ikke er risiko for beskadigelse via fysiske påvirkninger. Hvis, kabler eller rør med kabler i, er placeret uhensigtsmæssigt, så der er risiko for unødigt beskadigelse, skal ...

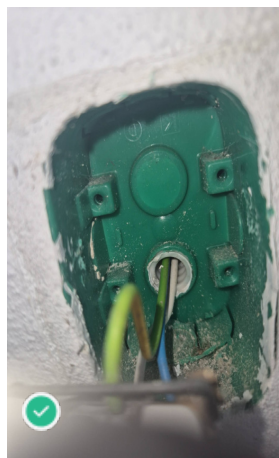
**Skade nr. 17**

Dåse bag stikkontakt eller afbryder er defekt.

Bagdåsen bag stikkontakt/afbryder, er defekt, eller overholder ikke tæthedskravet. Risikoen for brand vurderes som lav.

Siden første April 1939 har der været krav til at afbrydere og stikkontakter skal monteres i dåser. Disse dåser har til formål at skærme samlinger og tilslutningsklemmer mod berøring og fysisk påvirkning. Dåserne har også til form...

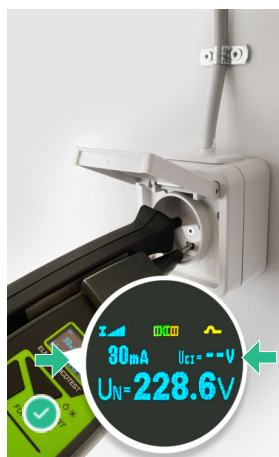
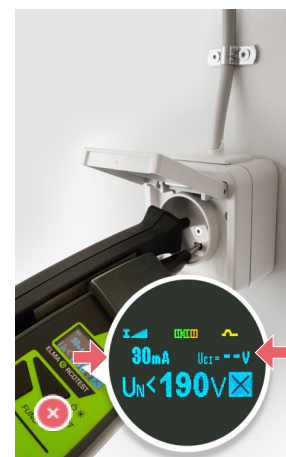
**Skade nr. 18**

Der mangler virksom beskyttelsesleder i én stikkontakt eller ét tilslutningssted.

Det tidsmæssige krav om virksom jord til elvarmen, er ikke overholdt. Risikoen for stød vurderes som middel.

Elpaneler (elradiatorer), varmepumper, skal have en virksom beskyttelsesleder, såfremt alderen på installationen kræver det. Det skal det fordi, at disse apparater betegnes som klasse 1 brugsgenstande. Det betyder et elektrisk app...
