Realsyn+ for

Kongehaven 17,  
2765 Smørum

### Bygningsoversigt

Dato for besigtigelse: 25-08-2026

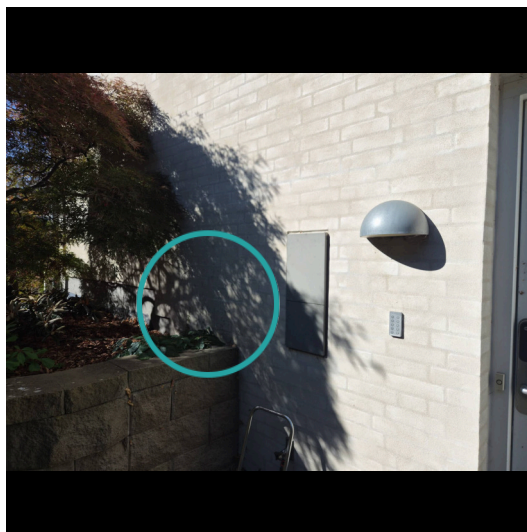
**Ydervægge****SKADE:**

Ydervægge har enkelte revner, bl.a. til venstre for kælderyderdør

**NOTE:**

Omfanget er på nuværende tidspunkt så begrænset, at der ikke skønnes at være nogen risiko.

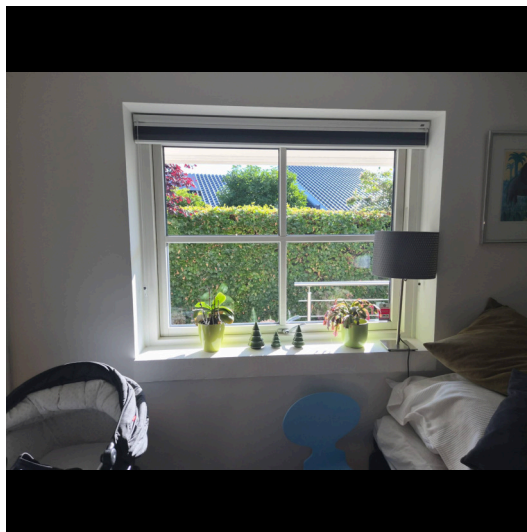
**Døre/vinduer/porte****SKADE:**

Der er ikke den påbudte redningsåbning i i alle værelser

**RISIKO:**

Der er risiko for personskade.

**NOTE:**

Forholdet kan evt. afhjælpes ved montering af røgalarm tilsluttet el-nettet, jf. BR18. Jvnf. Erhvervsstyrelsen må den pågældende redningsåbning ikke kunne låses

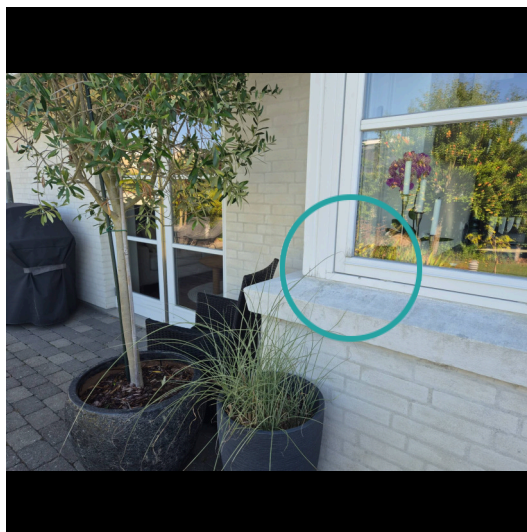
**Døre/vinduer/porte****SKADE:**

Der er nedbrydninger i glaslister på vinduer mest mod vest

**RISIKO:**

Det vurderes, at skaden kan udvikle sig på sigt.

**502,00 Pr lbm\*****Montering af glaslister**

Udbedringseksempel: Montering af glaslister. Evt. eksisterende lister aftages og erstattes af nye lister af vakuumimprægneret fyrretræ. Listen stryges på begge sider med træbeskyttelse og monteres.

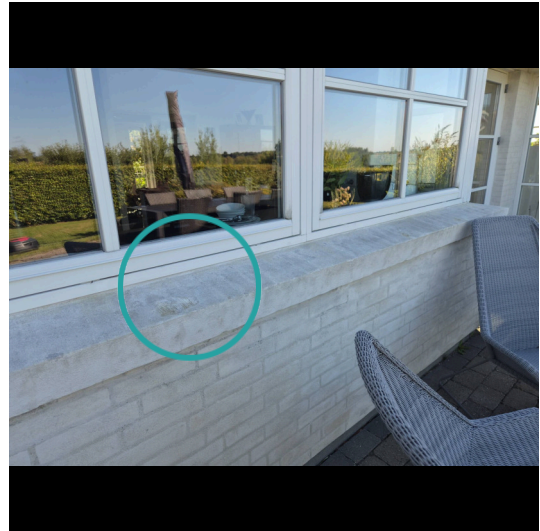
**Døre/vinduer/porte****SKADE:**

Der er defekt puds på sålbænke ved vinduer f.eks. mod vest og øst

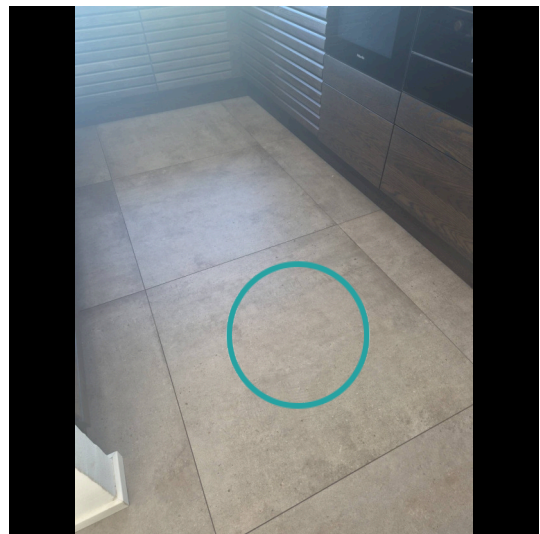
**Stueplan****SKADE:**

Der er enkelte gulvklinter med mangelfuld vedhæftning til underlaget mod oven
