Realsyn+ for

Nørretoft 8,  
6100 Haderslev

### Bygningsoversigt

Dato for besigtigelse: 11-02-2026

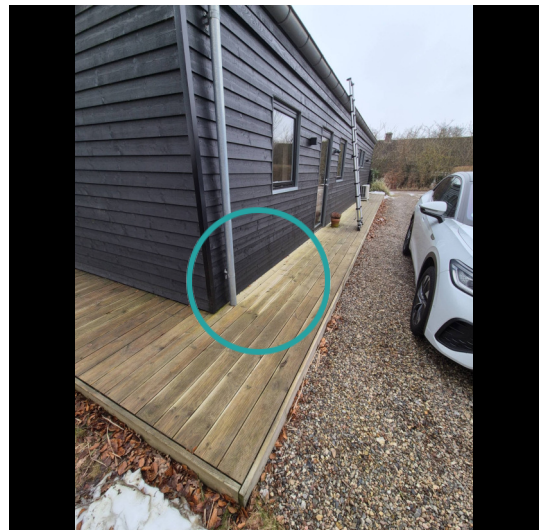
**Ydervægge****SKADE:**

Facadebeklædning er ført tæt mod terrassebeklædning, hvorfor det ikke er muligt at kontrollere om facaden er udført som ventileret konstruktion, sælger oplyser at konstruktionen er udført som ventileret konstruktion. Ventilationsspalten mellem terrassebrædder og facadebeklædning er mindre end normalt anbefalet, men det vurderes at der vil kunne ske tilstrækkelig ventilation bag facaden.

Der er ikke tegn på skade ved besigtigelsen

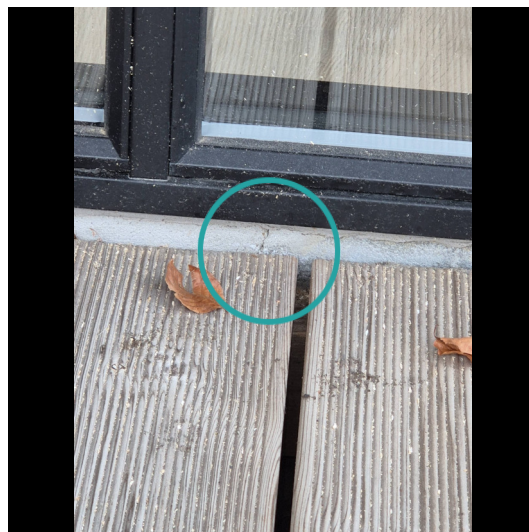
**Fundament/sokkel****SKADE:**

Der er enkelte revner i sokkel f.eks. mod vej

Forholdet er af mindre omfang og forventeligt for denne type sokkel.

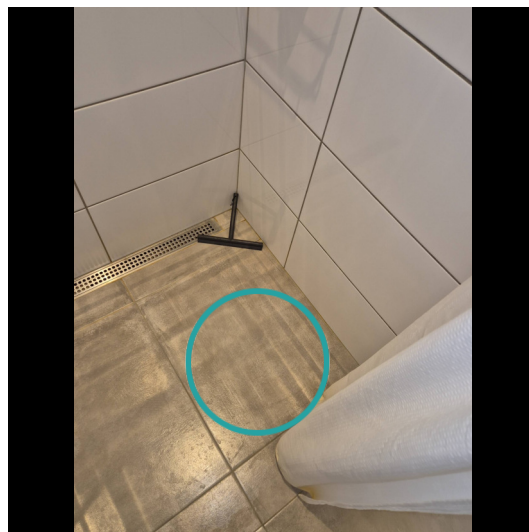
**SKADE:**

Der er enkelte gulvklinter med mangelfuld vedhæftning til underlaget i brusenichen

Der er tale om gulv med direkte vandbelastning, hvorfor der er risiko for skader på de omkringliggende konstruktioner og installationer.

**Udskiftning af klinker/fliser**

Udbedringseksempel: Udskiftning af klinker/fliser og vådrumsbehandling. klinker/fliser aftages. Underlaget rengøres omhyggeligt. Gulvet vådrumsbehandles. Der skal anvendes et komplet system til vandtætning med produkter fra samme godkendelse. Overflader primes og forsegles i hjørner, omkring rørgennemføringer og ved overgang væg/gulv. Heldækkende tætningsmasse påføres. Gulvklinter udlægges, fuges og afrenses. I hjørner, og i overgang væg og gulv samt omkring sanitære installationer fuges med elastisk, vådrums siliconefugemasse.

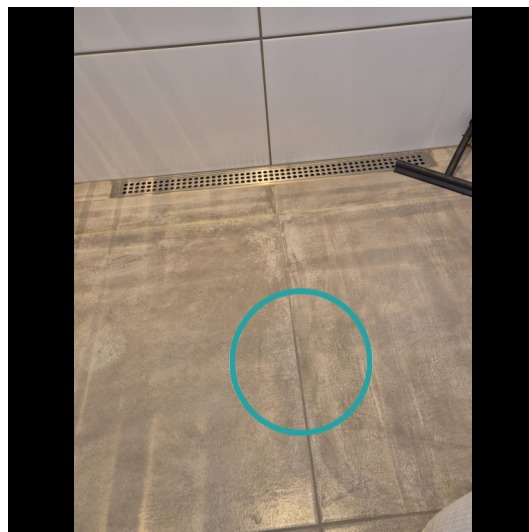
**Stueplan****SKADE:**

Niveauforskel mellem overkant gulvafløb og dørtrin er under de anbefalede 30 mm

Bassinvirkningen skønnes dog tilstrækkelig, hvorfor der ikke er nærliggende risiko for skade.

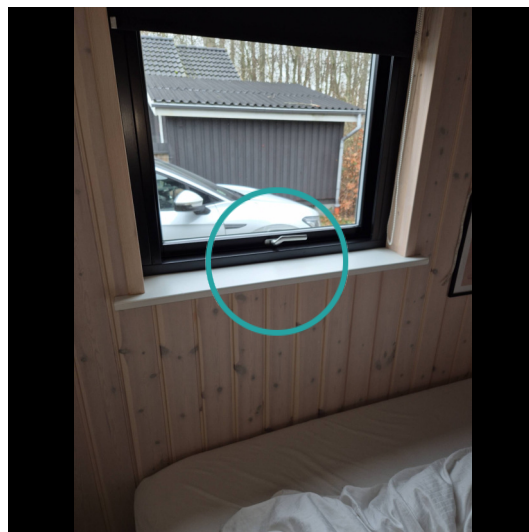
**SKADE:**

Vinduerne i værelserne overholder ikke kravet til redningsåbning

Der er risiko for personskade i tilfælde af brand.

## Etablering af godkendt redningsåbning

Opgaven har ikke været mulig at prissætte, det anbefales at kontakte en tømrer med henblik på udredning af opgaven og tilbud på udbedring.
