## Bygningsoversigt

Dato for besigtigelse: 28-11-2025

## Introduktion til VTR rapporten

LITRA A - Beboelse

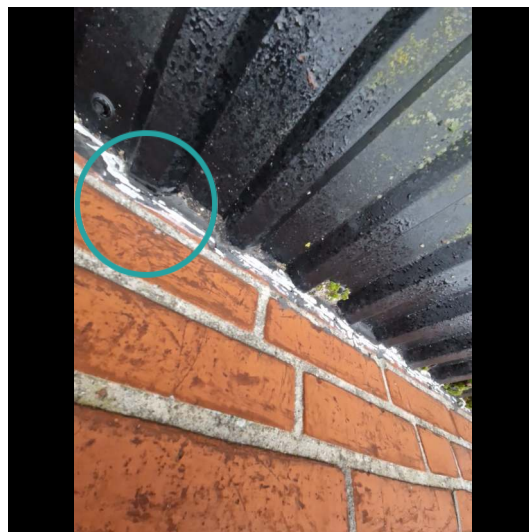
**Tag****SKADE:**

Taghældningen på tilbygningen vurderes er mindre end foreskrevet af tagproducenten, der ligger vandansamlinger ved tagfod. Inddækningen mod murværket er revnet

Forholdet kan fortsat udvikle sig, og der er nærliggende risiko for skader på andre bygningsdele.

**Tilpasning af undertag samt montering af fodblik**

Udbedringseksempel: Demontering af nederste 1-2 række tagbelægning, montering af tagfod evt. i krydsfiner. Klæbning/montering af undertag samt montering af fodblik. Undertaget klæbes til fodblikket. Eksisterende tagbelægning genmonteres.

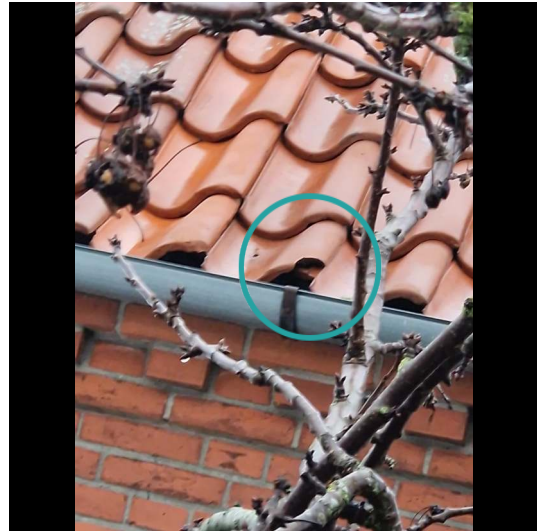
En tagsten er knækket ved tagrende mod terrasse og på tagfladen mod nord

Forholdet kan fortsat udvikle sig, og der er nærliggende risiko for skader på andre bygningsdele.

## Udskiftning af tagsten

Udbedringseksempel: Udskiftning af tagsten. Tagsten oplægges på lægteunderlaget og fastgøres til dette med bindere Ø 3 mm, som JP-tagstensbindere i hver 3. sten - diagonalbinding.

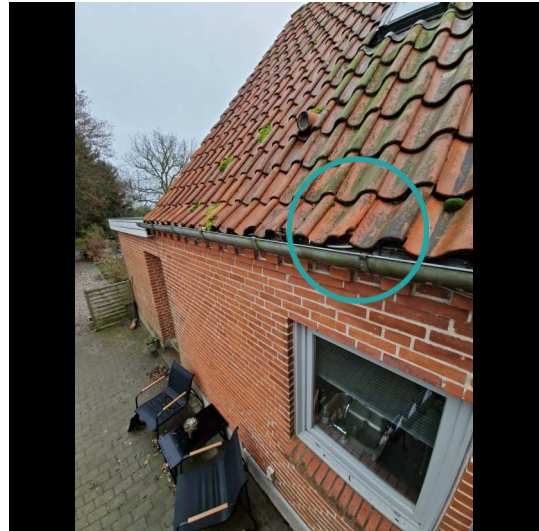
Der er afbræk på tagsten ved tagrende mod nord

Omfanget er på nuværende tidspunkt så begrænset, at der ikke skønnes at være nogen risiko.

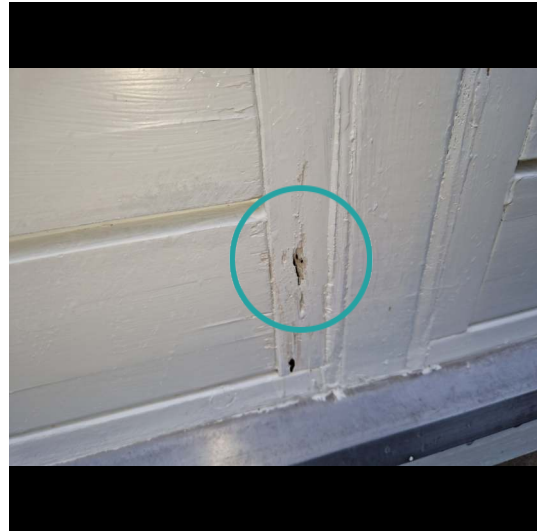
Der er nedbrydning i vinduerne enkelte steder, på udestuen mod vest

Det vurderes, at skaden kan udvikle sig på længere sigt.

## Udskiftning af nedbrudt træ

Udbedringseksempel: Udskiftning af nedbrudt træ. Det nedbrudte træ skæres væk og et stykke træ af samme sort og densitet tildannes nøjagtigt og indsættes i stedet for det beskadigede. Det reparerede område grundes og malebehandles på begge sider. Det udskiftede træværk afvaskes, slibes og males en gang.

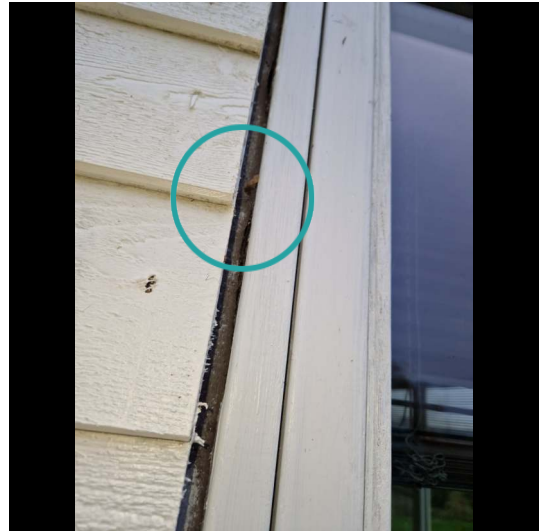
Der er revner i fuge på udestuevindue mod nord

Der er risiko for fugtindtrængen og skader på de underliggende/bagvedliggende konstruktioner på længere sigt.

## Eftergang af fuger

Udbedringseksempel: Eftergang af fuger. Kontaktflader mellem fuge og omgivende bygningsdele afrenses. Udrensning/udkradsning af eksisterende fuge, stopning, fugeunderlag og elastisk fuge.

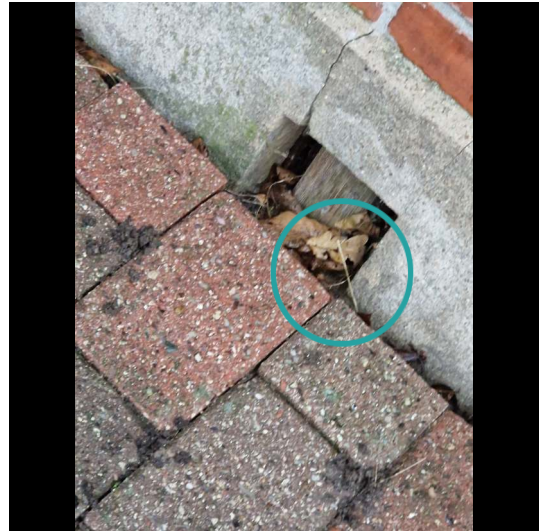
Ventilationsriste til krybekælder/ventileret hulrum sidder for tæt på terræn

Forholdet kan medføre vandindtrængen i krybekælder og give anledning til skader på konstruktionerne her.

## Optimering af ventilation

Udbedringseksempel: Etablering af ventilationsriste. Montering af ventilationsriste i fundamentssokkel. Der bores Ø 125 mm hul i sokkel, tykkelse 350 mm, ved diamantboring, for ventilation af krybekælder. Jalousirist af støbt aluminium, Ø 125/151 mm, med spurvenet, 10 x 10 mm, som Lindab ydervægsrist type YGC 125, monteres med underkant min. 100 mm over terræn.

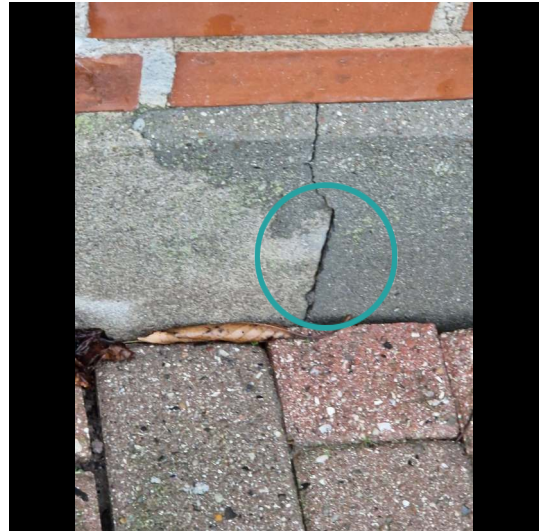
Der er enkelte revner i sokkel, bla. ved sammenbyg

Omfanget er på nuværende tidspunkt så begrænset, at der ikke skønnes at være nogen risiko.

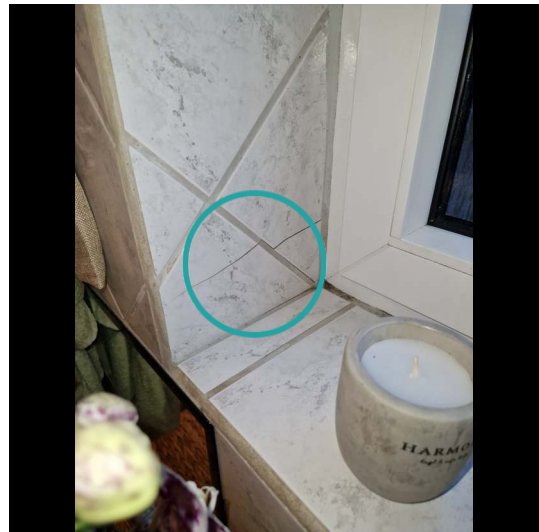
Der er revnede vægfliser samt vægfliser med begrænset vedhæftning til underlaget ved vinduet

Der er tale om mindre revnedannelser i områder, som ikke er vandbelastede. Der vurderes derfor ikke at være nærliggende risiko for skader.

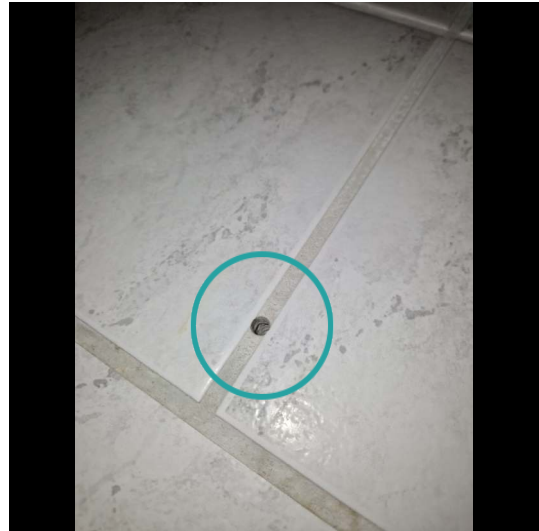
Der er åbne skruehuller i brusenichen

Det vurderes, at skaden kan udvikle sig på kortere sigt.

Omfanget er på nuværende tidspunkt så begrænset, at der ikke skønnes at være nogen risiko.

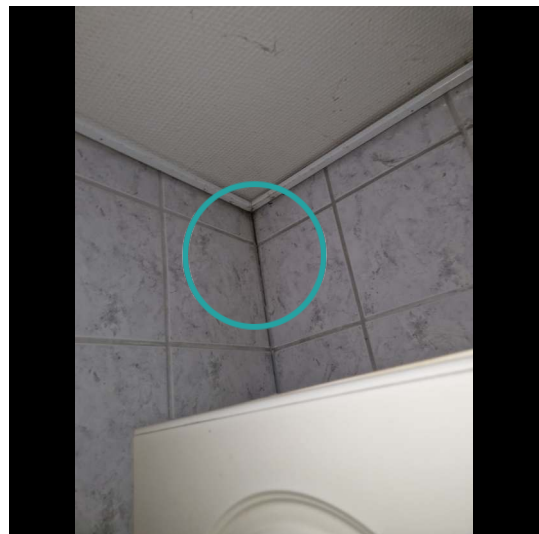
Der er revner i fuger/hjørnefuger mod ydervæg nord

Der er tale om mindre revnedannelser i områder, som ikke er vandbelastede. Der vurderes derfor ikke at være nærliggende risiko for skader.

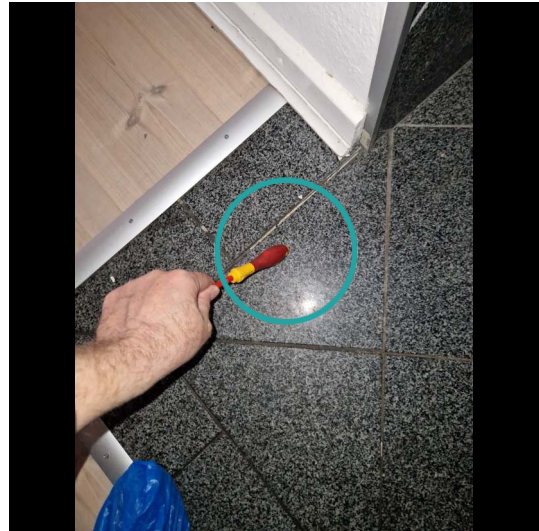
Der er gulvklinter og vægfliser med mangelfuld vedhæftning til underlaget omkring brændeovn

Omfanget og risikoen er begrænset

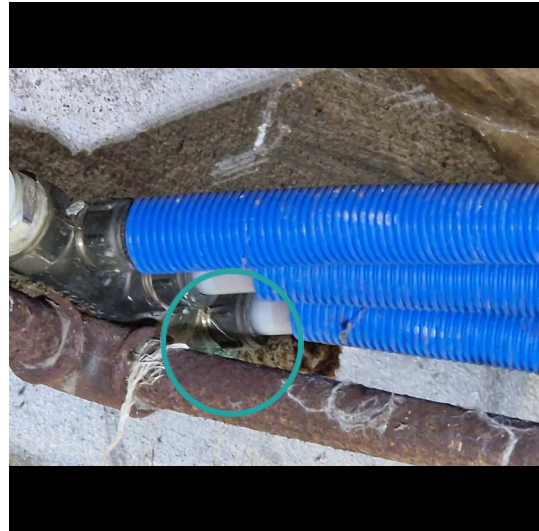
Vandrør har spor fra utæthed ved rørsamling, der er fugtskjolder på gulv

Der konstateres ingen utætheder ved besigtigelsen, men forholdet kan udvikle sig på længere sigt.

## Udskiftning af rør

Udbedringseksempel: Udskiftning af rør, galvaniseret. Der lukkes for vandet og installationen tømmes i fornødent omfang for vand. Vandrør, nedtages og bortkøres. Nyt rør, galvaniserede, sømløse gevindrør.

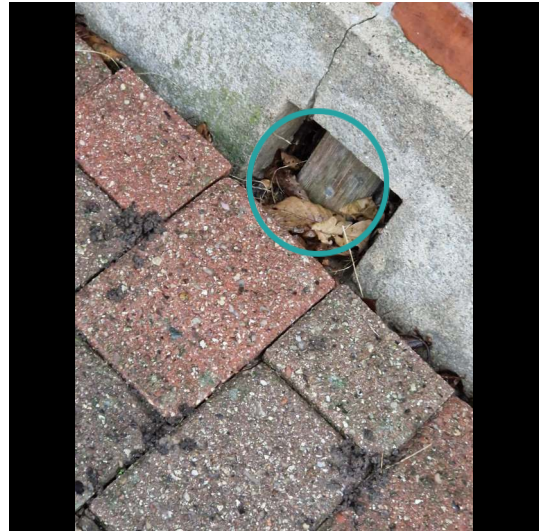
Ventilationsriste til krybekælder/ventileret hulrum er delvist tilstoppede, der er for ringe ventilation og gulvet i udestuen.

Dette kan medføre opfugtninger og skader på konstruktionerne på længere sigt.

## Optimering af ventilation

Udbedringseksempel: Etablering af ventilationsriste. Montering af ventilationsriste i fundamentalsokkel. Der bores Ø 125 mm hul i sokkel, tykkelse 350 mm, ved diamantboring, for ventilation af krybekælder. Jalousirist af støbt aluminium, Ø 125/151 mm, med spurvenet, 10 x 10 mm, som Lindab ydervægsrist type YGC 125, monteres med underkant min. 100 mm over terræn.

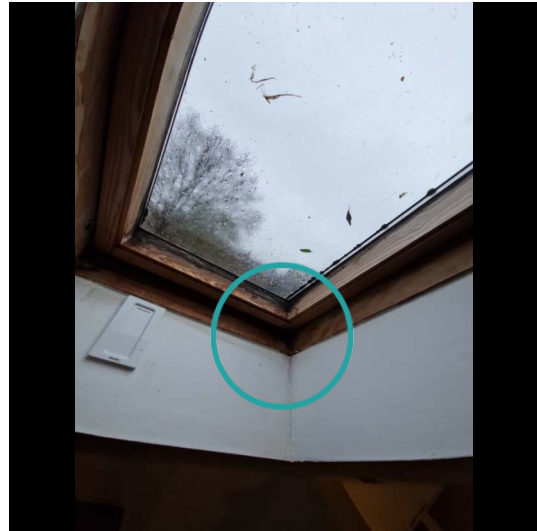
Der er misfarvninger på ovenlysvindue på grund af kondens

Omfanget er på nuværende tidspunkt så begrænset, at der ikke skønnes at være nogen risiko.

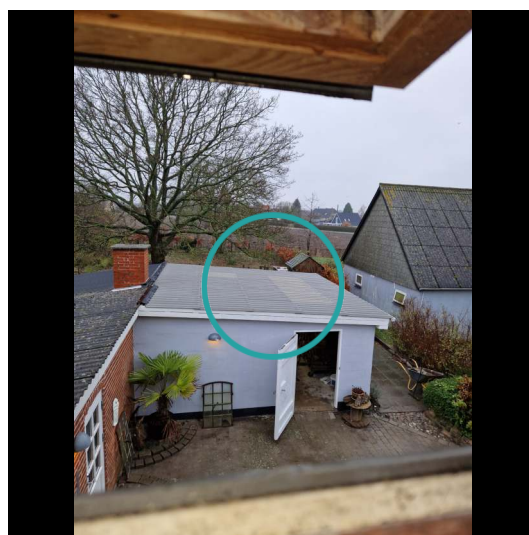
Taghældningen er mindre end foreskrevet af tagproducenten

Der er ikke tegn på skade ved besigtigelsen

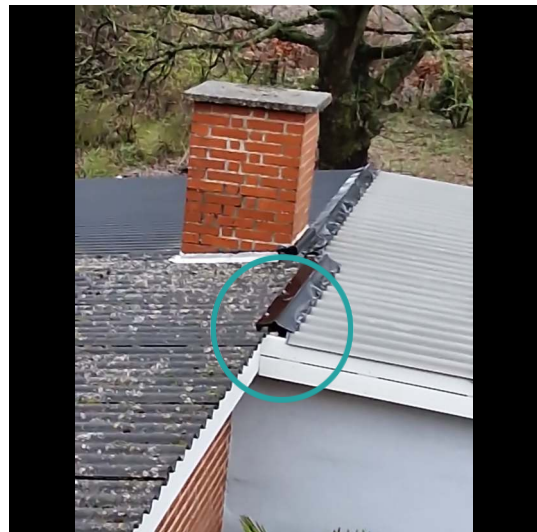
Der er ikke inddækket/tætnet korrekt ved rygning

Forholdet kan fortsat udvikle sig, og der er nærliggende risiko for skader på andre bygningsdele.

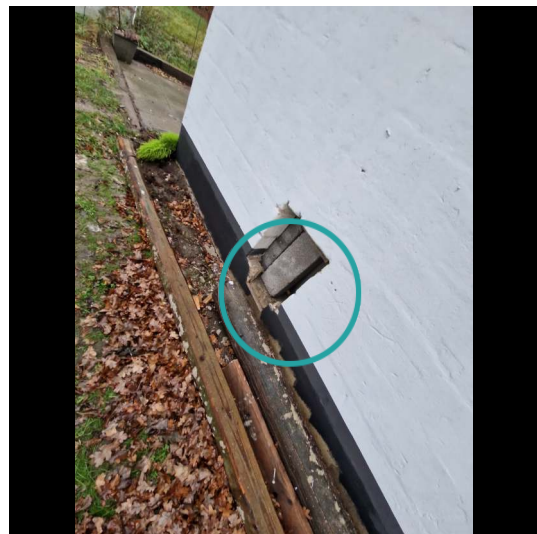
Der er hul i murværket mod nord

Forholdet kan fortsat udvikle sig, og der er nærliggende risiko for skader på andre bygningsdele.

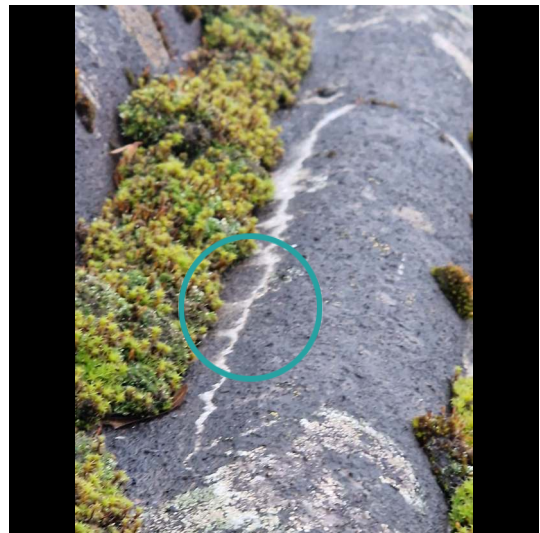
Taghældningen er mindre end foreskrevet af tagproducenten, der er tagplader med revnedannelser

Der er risiko for at forholdet kan udvikle sig på længere sigt og give skader.

**Ændring af taghældning**

Opgaven vurderes at kunne udbedres af en tømrer. Vi anslår, at arbejdslønnen er den største del af udbedringsomkostningen, og materialer udgør en mindre del. Det anbefales derfor at lade en tømrer udbedre opgaven på regning.

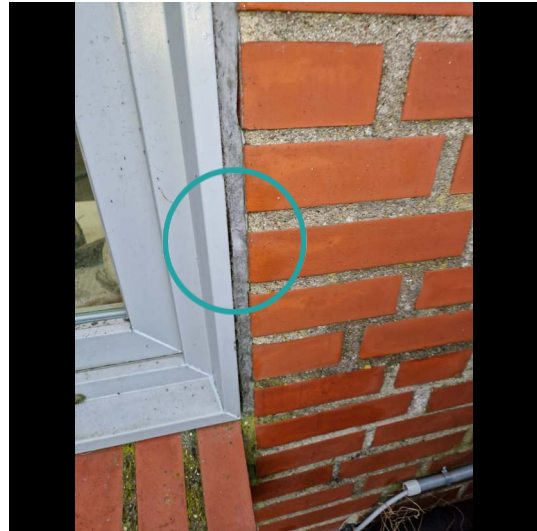
Fuger omkring vinduer har mistet elasticiteten, og mangler vedhæftning mellem murværk og karm, det ses mod vest

Det vurderes, at skaden kan udvikle sig på længere sigt.

## Eftergang af fuger

Udbedringseksempel: Eftergang af fuger. Kontaktflader mellem fuger og omgivende bygningsdele afrenses. Udrensning/udkradsning af eksisterende fuger, stopning, fugeunderlag og elastisk fuger.

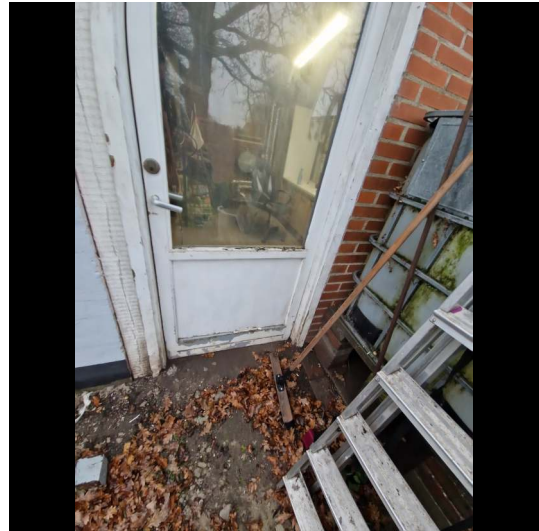
Der er nedbrydninger i karm og ramme på dør mod nord og mangelfuld fugning omkring døren

Det vurderes, at skaden kan udvikle sig på længere sigt.

## Udskiftning af nedbrudt træ

Udbedringseksempel: Udskiftning af træ. Det nedbrudte træ skæres væk og et stykke træ af samme sort og densitet tildannes nøjagtigt og indsættes i stedet for det beskadigede. Det reparerede område grundes og malebehandles på begge sider. Døren afvaskes, slibes og males en gang.

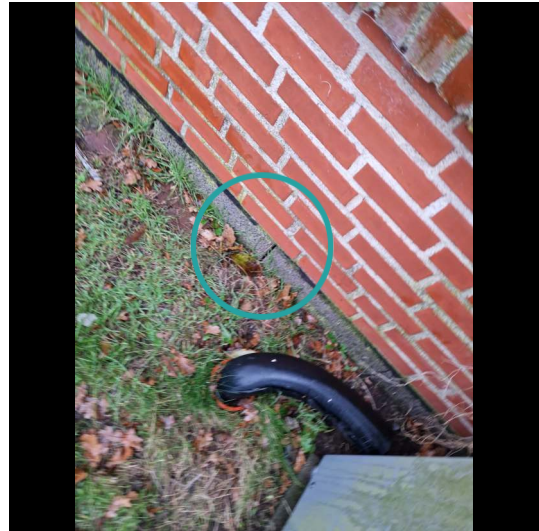
Sokkel fremstår uden sokkelpuds

Forholdet kan medføre opfugtning af soklen på længere sigt.

## Reparation af revner i sokkel

Udbedringseksempel: Reparation af revner i sokkel. Revnerne udhugges, bredde min. 15 mm, afrensnes for løse partikler, vandes og udfyldes med mørtel af samme type som den øvrige sokkel. Overfladen udglattes.

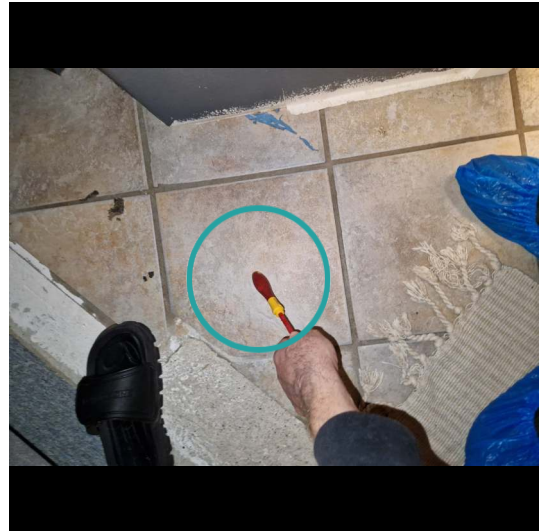
Der er gulvklinter med mangelfuld vedhæftning til underlaget

Omfanget er begrænset og vil formentligt ikke udvikle sig.

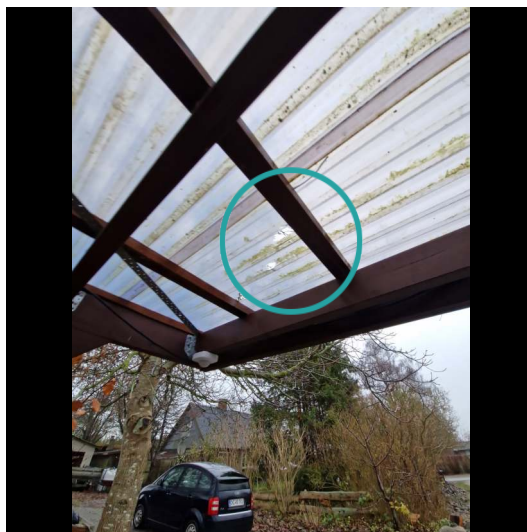
Plasttagplader har huller, revner og defekter, ståltaget er ikke tæt ved samlinger og tagskruer. Der er ikke inddækket korrekt over træbeklædning

Forholdet har medført skader på andre bygningsdele, f.eks. Taglægter

Der er opfugtninger i spær og lægter.
