# REAL

Realsyn+ for

Nørregade 24,  
4800 Nykøbing F

Dato for besigtigelse: 29-05-2026

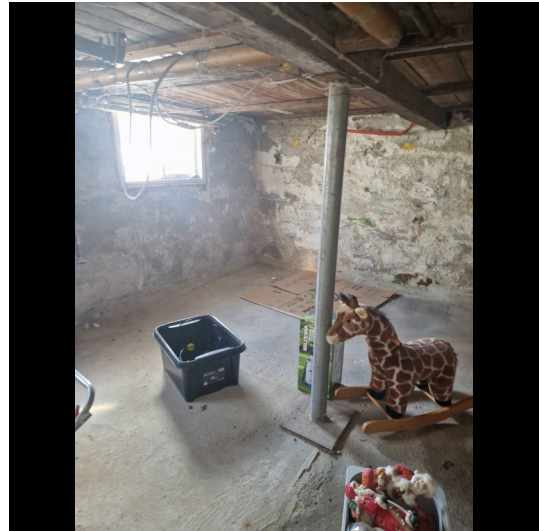
Der er blevet etableret ekstra støtte af gulvkonstruktionen med en jernstolpe et enkelt sted

Årsagen skønnes pga. at den oprindelige konstruktion har været eftergivende. Forholdet skønnes af ældre dato
