Orehældvej 7,
4780 Stege

Bygningsoversigt

Dato for besigtigelse: 12-04-2026

Introduktion til VTR rapporten

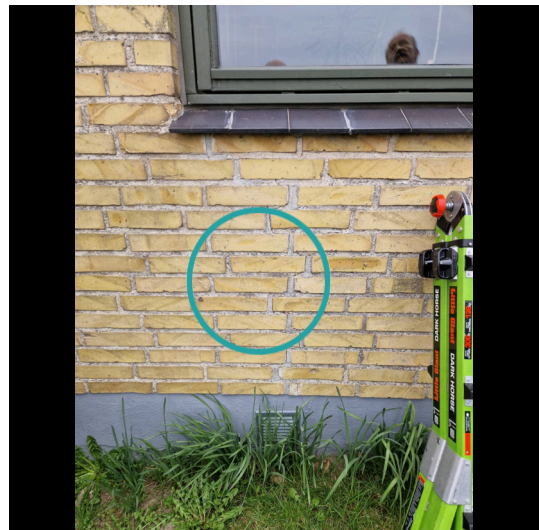
**Ydervægge****SKADE:**

Ydervægge har enkelte revner, bl.a. mod vest i murværket og stikket

Nævnte revner er af begrænset størrelse – mindre bevægelse over en længere årrække vil givet forekomme – også efter evt. reparationer. Denne type revner er ikke unormale.

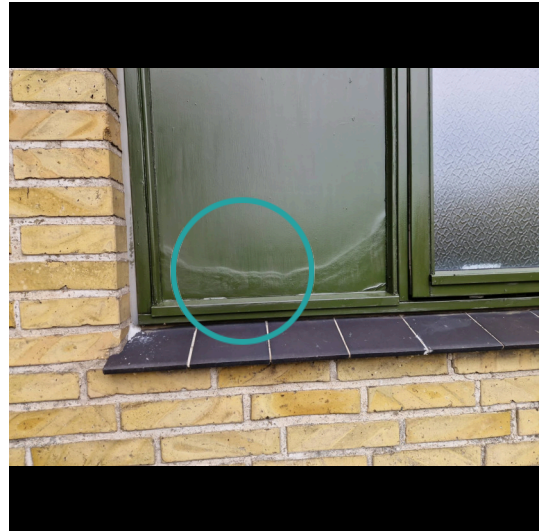
Døre/vinduer/porte

Der er mindre nedbrydning i fyldningen på vinduet mod syd.

Nedbrydningen fortsætte på en længere årrække

Udskiftning af nedbrudt træ

Udbedringseksempel: Udskiftning af nedbrudt træ. Det nedbrudte træ skæres væk og et stykke træ af samme sort og densitet tildannes nøjagtigt og indsættes i stedet for det beskadigede. Det reparerede område grundes og malebehandles på begge sider. Det udskiftede træværk afvaskes, slibes og males en gang.

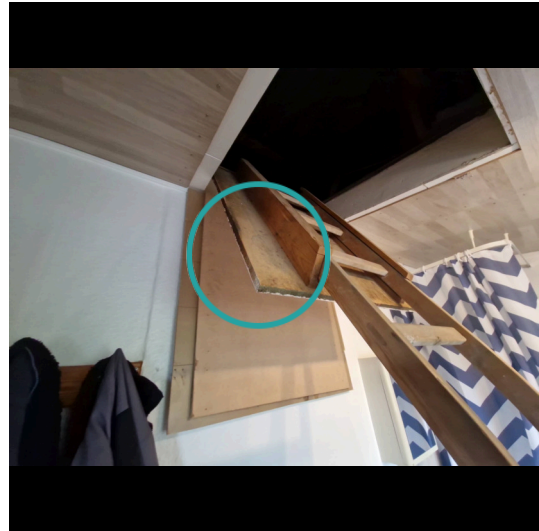
Løftlem mangler tætningslister og er uisolere

Konstruktionen har henstået sådan i en længere årrække uden følgeskader, der vurderes derfor ikke at være nærliggende risiko for skade.

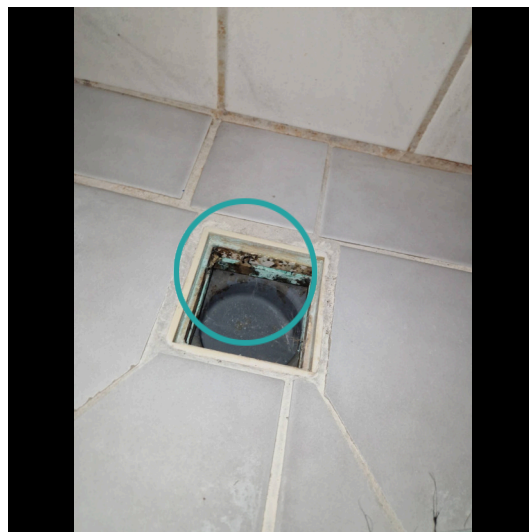
Der er monteret forhøjerrammer mellem afløbsskål og rist i gulv afløb. Gulv afløbet er ikke godkendt til forhøjerrammer

Afløbet er vandbelastet fra gulvoverfladen, og der er risiko for fugtindtrængen og skader på de underliggende konstruktioner og installationer.

Udskiftning af gulv afløb

Udbedringseksempel: Udskiftning af gulv afløb i betongulv med fliser/klinker. Afløbsskål ophugges og udskiftes med ny afløbsskål af rustfrit stål med ramme og 140 x 140 mm rist. Inkl. membranklemflange, vandlås og studse for sideindløb. Afløbsskålen tilsluttes afløbssystemet. Beton udstøbes omkring gulv afløbet til plan med eksisterende betonlag.

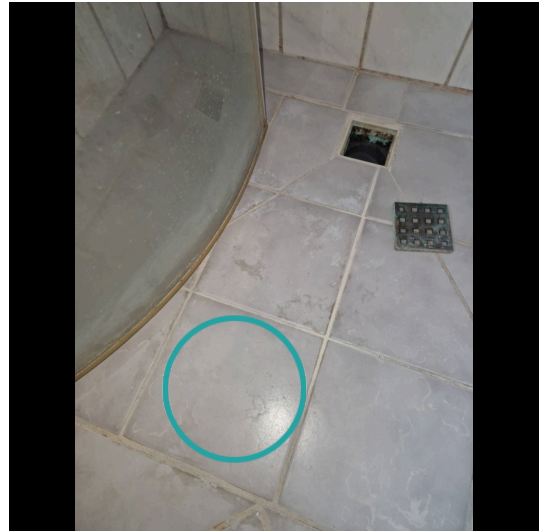
Der er gulvklinter med mangelfuld vedhæftning til underlaget i brusenichen.

Der er tale om gulv med direkte vandbelastning, hvorfor der er risiko for skader på de omkringliggende konstruktioner og installationer.

Udskiftning af klinker/fliser

Udbedringseksempel: Udskiftning af fliser/klinker Aftagning af fliser/klinker. Underlaget rengøres omhyggeligt. Svummelag af cement og fint sand 1:1 arbejdes ind i underlaget. Afretningslag af slidlagsbeton 0-4 mm udlægges, komprimeres og afrettes, lagtykkelse 20 mm. Fleksibel fliseklæb, 3,5 kg/m², påføres. Fliser/klinker udlægges, fuges med cementbaseret fugemasse og afrenses. I overgang væg og gulv fuges med silicone fugemasse.

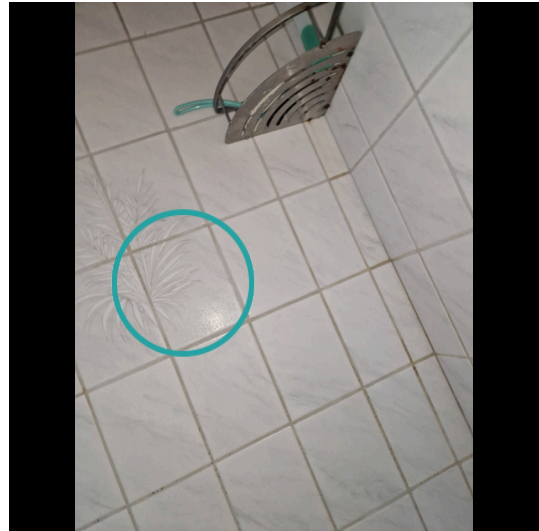
Der er enkelte vægfliser med mangelfuld vedhæftning til underlaget ved blandinsbatteri

Der er tale om vægge med direkte vandbelastning, hvorfor der er risiko for skader på de omkringliggende konstruktioner og installationer.

Udskiftning af klinker/fliser

Udbedringseksempel: Udskiftning af fliser/klinker. Aftagning af fliser/klinker. Underlaget rengøres omhyggeligt. Svummelag af cement og fint sand 1:1 arbejdes ind i underlaget. Afretningslag af slidlagsbeton 0-4 mm udlægges, komprimeres og afrettes, lagtykkelse 20 mm. Fleksibel fliseklæb, 3,5 kg/m², påføres. fliser/klinker udlægges, fuges med cementbaseret fugemasse og afrenses. I overgang væg og gulv fuges med silicone fugemasse.

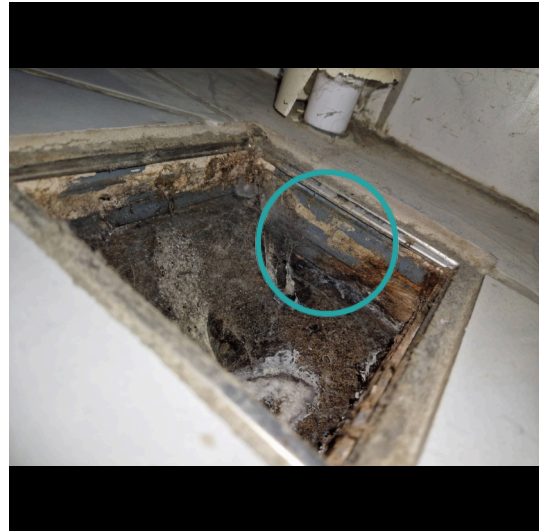
Der er monteret for mange forhøjerrammer mellem afløbsskål og rist i gulv afløb

Gulv afløbet er ikke vandbelastet fra gulvoverfladen, og der skønnes derfor ikke at være nærliggende risiko for skader.

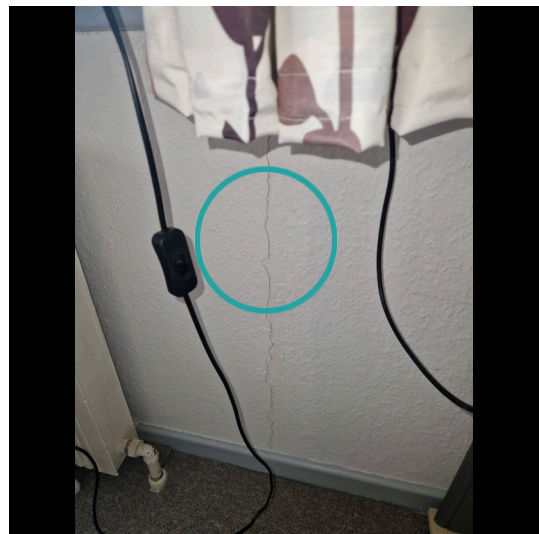
Der er en mindre revne mod vest

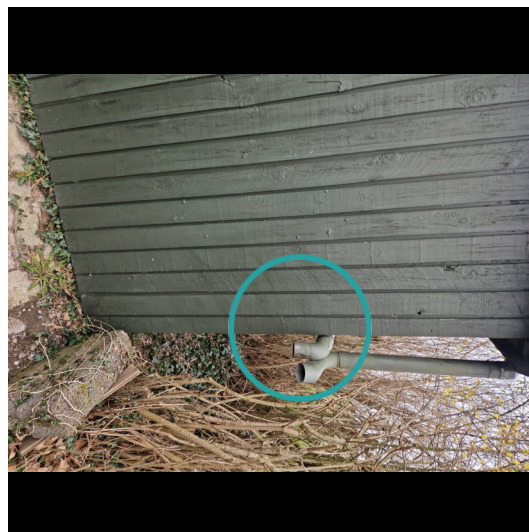
Tag

Tagnedløb er ikke ført til tagbrønd eller faskine

Forholdet kan medføre opfugtning af den underliggende konstruktion på sigt.

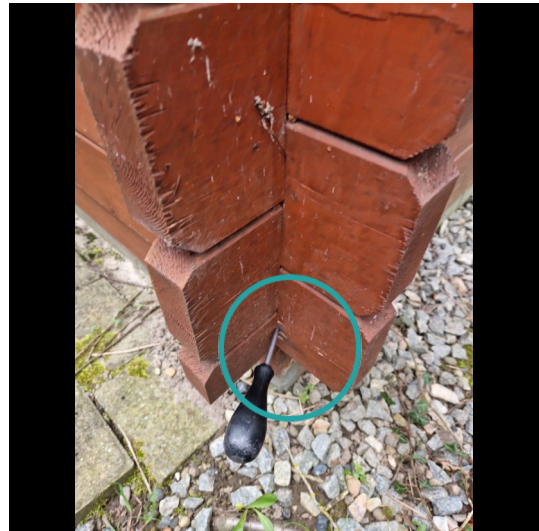
Ydervægge

Der er mindre nedbrydning i bunden

Skaden kan udvikle sig over en længere årrække.

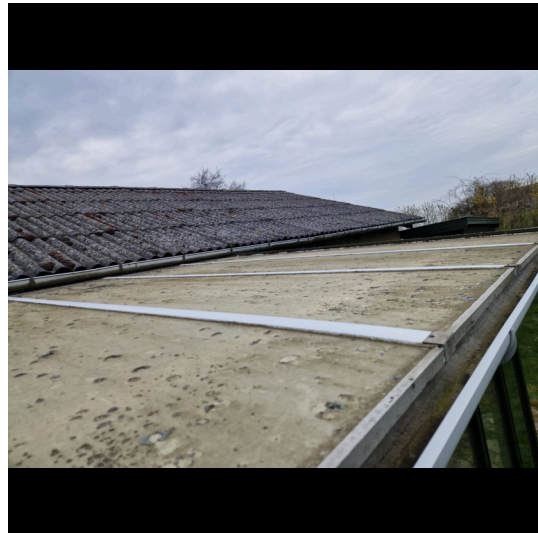
Tag

Tagpladerne fremstår lidt slidt

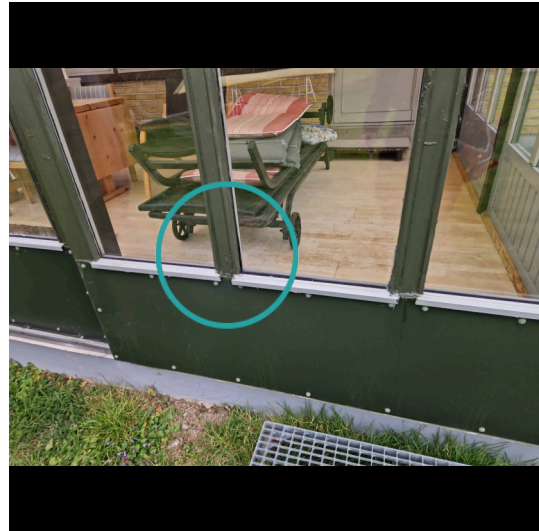
Døre/vinduer/porte

Der er observeret nedbrydning på vinduer og døre enkelte steder, eksempelvis på husets sydside.

Nedbrydningen vurderes at fortsætte over en længere årerække. Der kan give anledning til fugt indtrængen på de underliggende konstruktioner på længer sigt.
