# REAL

Realsyn+ for

Vonsbæk Skovvej 6,  
6100 Haderslev

Dato for besigtigelse: 10-06-2026

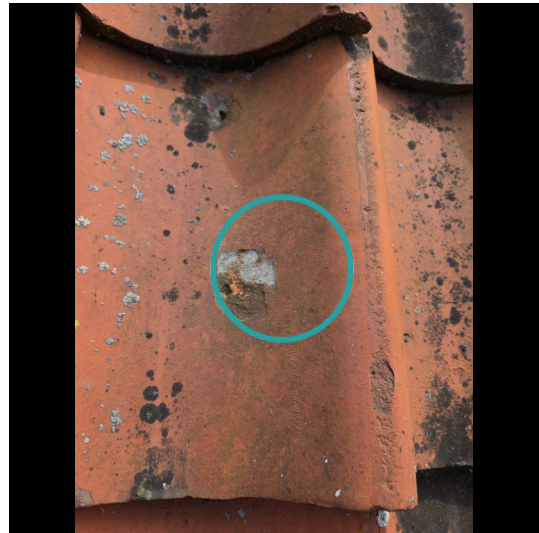
**Tag**

Tagsten har revner og afskalninger, det ses bl.a. mod vest

Der er risiko for at forholdet kan udvikle sig på længere sigt og give skader.

**Udskiftning af tagsten**

Udbedringseksempel: Udskiftning af tagsten. Tagsten oplægges på lægteunderlaget og fastgøres til dette med bindere Ø 3 mm, som JP-tagstensbindere i hver 3. sten - diagonalbinding.

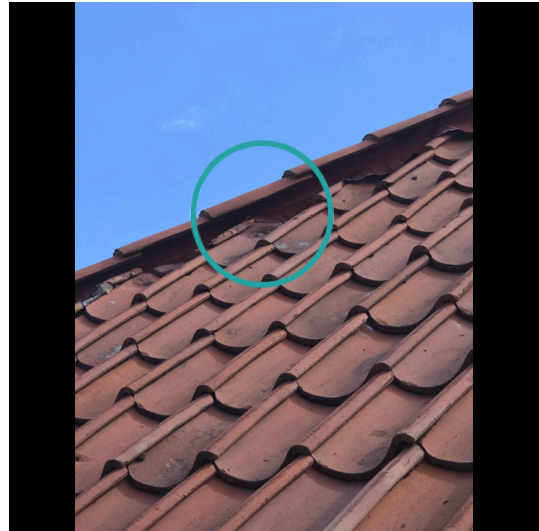
## Tag

Rykningsbånd er ikke tilsluttende mod tagbelægning blandt andet mod vest

Det vurderes, at skaden kan udvikle sig på længere sigt.

## Montering af ventileret rygningssbånd under rygninger

Udbedringseksempel: Udskiftning/etablering af ventileret tætning-/rygningssbånd under rygning. Rygningsplader løsnes, tætning-/rygningssbånd etableres/erstattes med nyt tætning-/rygningssbånd mellem tagplader og rygning. Rygningspladerne fastskrues.

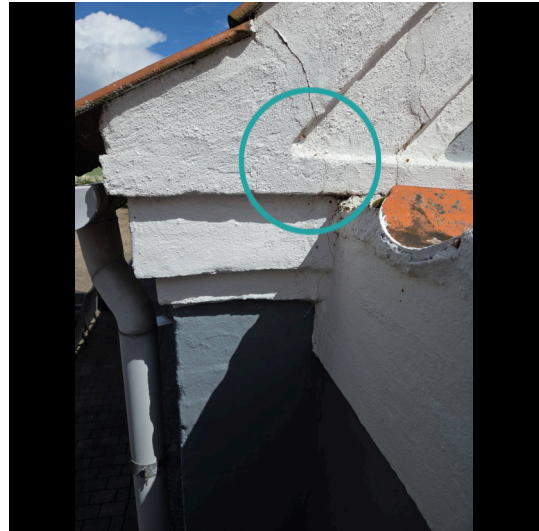
## Ydervægge

Forskellige og gesims har revne blandt andet mod syd Vest hjørne

Det vurderes, at skaden kan udvikle sig på længere sigt.

## Udbedring/eftergang af gesims

Udbedringseksempel: Udbedring/eftergang af gesims. Det skadede murværk udhugges manuelt. Murstenene afrenses og om mures. Der fuges med mørteltype som det øvrige murværk. Afsluttes med nyt pudslag på gesims.

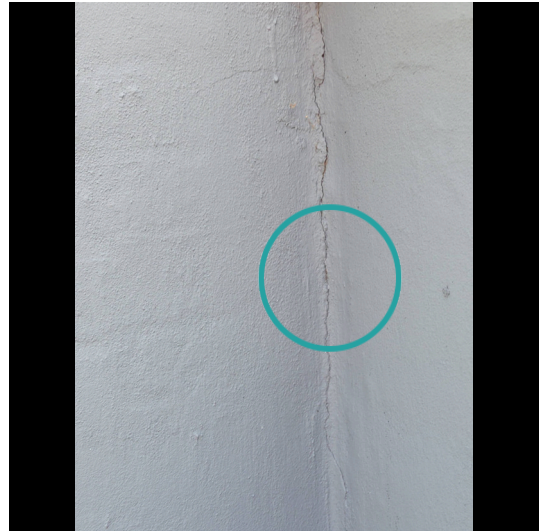
## Ydervægge

Der er mindre revne i ydre mur ved overgang sidebygning

Omfanget er på nuværende tidspunkt så begrænset, at der ikke skønnes at være nogen risiko.

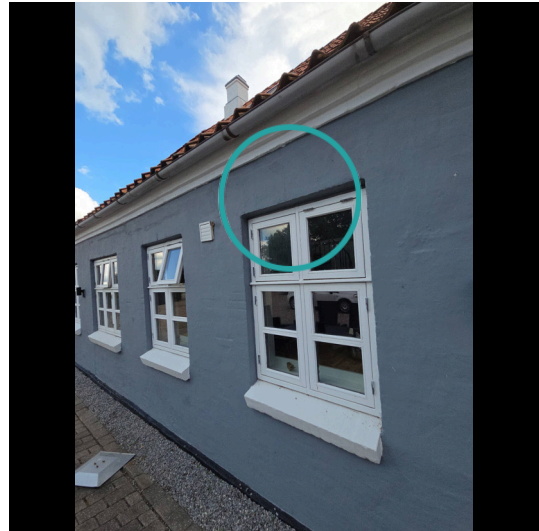
## Ydervægge

Murede stik over vindue bl.a. mod vest har revner.

Forholdet vurderes at give anledning til fugtindtrængning, hvilket kan medføre skader på de bagvedliggende konstruktioner på sigt. Revnerne vurderes i sig selv at være stabile, men er dog af en sådan karakter, at yderligere udvikling over en længere årrække samt mindre revnedannelse efter reparation kan forekomme.

## Udbedring af skade/fejl/mangler

Opgaven vurderes at kunne udbedres af en murer. Vi anslår at arbejdslønnen er den største del af udbedringsomkostningen og materialer udgør en mindre del. Det anbefales derfor at lade en murer udbedre opgaven på regning.

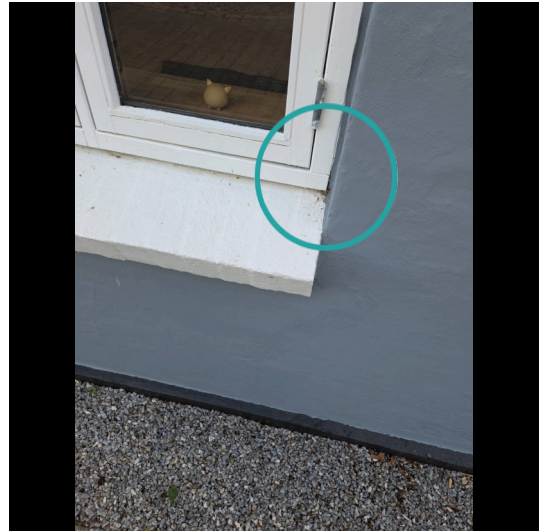
**Døre/vinduer/porte****SKADE:**

Fuger omkring døre og vinduer har mistet elasticiteten, og mangler vedhæftning mellem murværk og karm bl.a. mod vest

Omfanget er på nuværende tidspunkt så begrænset, at der ikke skønnes at være nogen risiko.

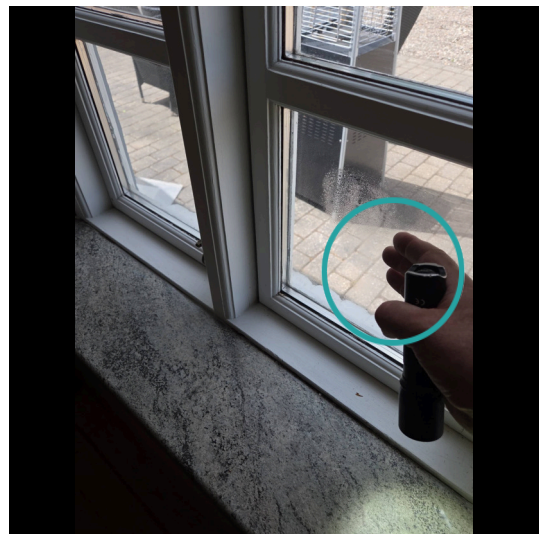
**Døre/vinduer/porte****SKADE:**

Der er enkelte punkterede termoruder, f.eks. mod indkørsel

Isoleringsevnen er reduceret og ruden vil med tiden blive uklar.

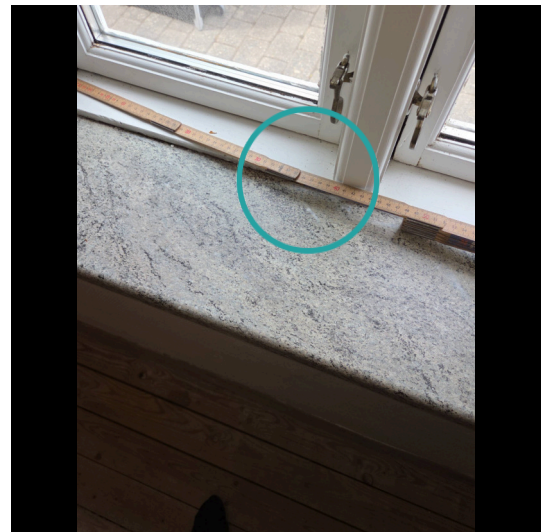
## Døre/vinduer/porte

Der er ikke den påbudte redningsåbning i opholdsrum og køkken samt værelse 1. Sal

Der er risiko for personskade i tilfælde af brand.

## Etablering af godkendt redningsåbning

Opgaven har ikke været mulig at prissætte, det anbefales at kontakte en tømrer med henblik på udredning af opgaven og tilbud på udbedring.

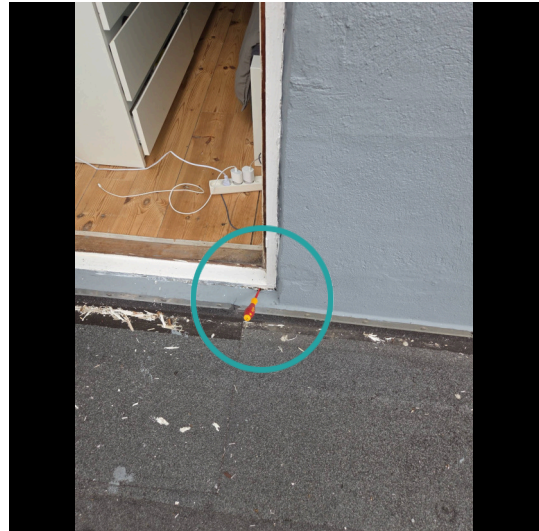
## Døre/vinduer/porte

Fuge under terrassedør mod syd er utæt

Det vurderes, at skaden kan udvikle sig på kortere sigt.

## Udbedring af fuger

Udbedringseksempel: Udbedring af fuger. Kontaktflader mellem fuge og omgivende bygningsdele afrenses. Evt. udkradsning af eksisterende fuge, stopning, fugeunderlag og elastisk fuge.

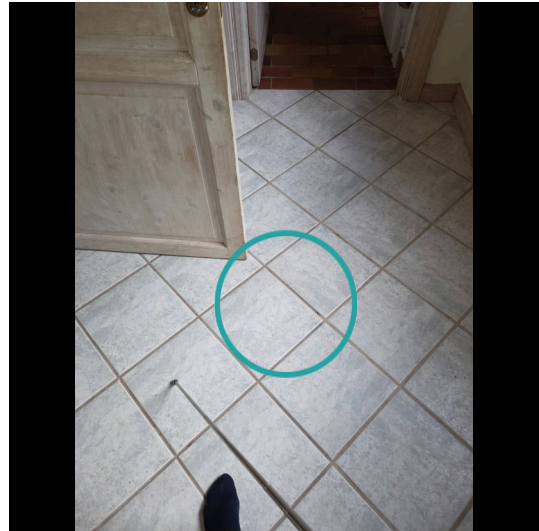
**Stueplan****SKADE:**

Der er gulvklinter med mangelfuld vedhæftning til underlaget

Der kunne ikke registreres følgeskader ved besigtigelsen, og der vurderes ikke at være nærliggende risiko for skade.

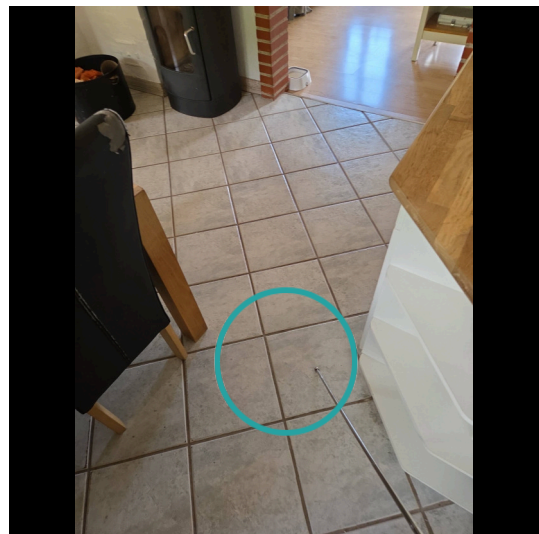
**Stueplan****SKADE:**

Der er gulvklinter med mangelfuld vedhæftning til underlaget i flere områder.

Der kunne ikke registreres følgeskader ved besigtigelsen, og der vurderes ikke at være nærliggende risiko for skade.

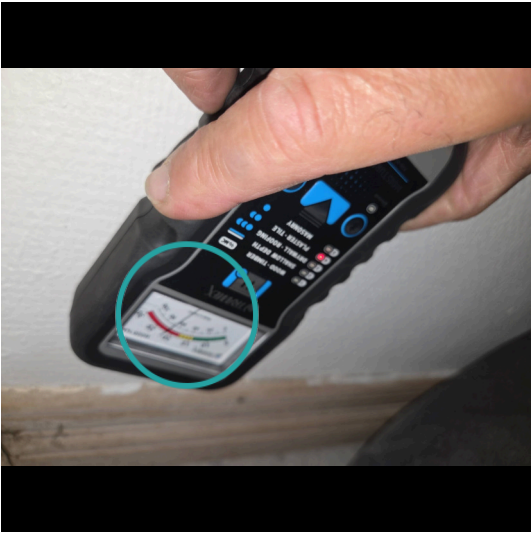
**Stueplan**

Der kan konstateres opfugtning bl.a. af vægge mod vest i køkken og værelse.

Skaden kan udvikle sig over en længere årrække.

**Indhent tilbud fra fugttekniker**

Opgaven har ikke været mulig at prissætte, det anbefales at kontakte en fugttekniker med henblik på udredning af opgaven og tilbud på udbedring.

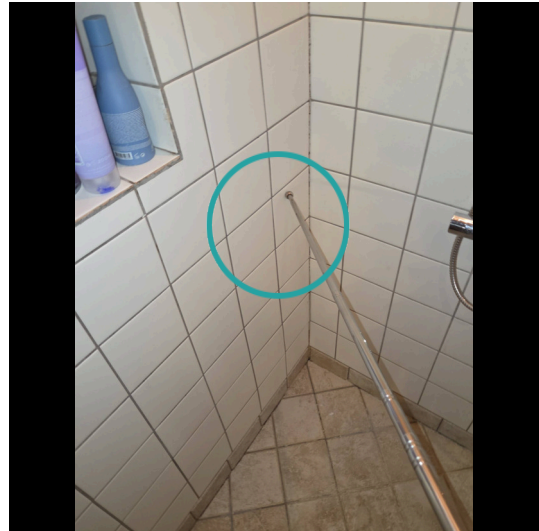
## Stueplan

Der er enkelte revnede vægfliser og fliser med mangelfuld vedhæftning til underlaget i bruseområdet

Der er tale om vægge med direkte vandbelastning, hvorfor der er risiko for skader på de omkringliggende konstruktioner og installationer.

## Udskiftning af klinker/fliser

Udbedringseksempel: Udskiftning af fliser/klinker. Aftagning af fliser/klinker. Underlaget rengøres omhyggeligt. Svummelag af cement og fint sand 1:1 arbejdes ind i underlaget. Afretningslag af slidlagsbeton 0-4 mm udlægges, komprimeres og afrettes, lagtykkelse 20 mm. Fleksibel fliseklæb, 3,5 kg/m<sup>2</sup>, påføres. fliser/klinker udlægges, fuges med cementbaseret fugemasse og afrenses. I overgang væg og gulv fuges med silicone fugemasse.

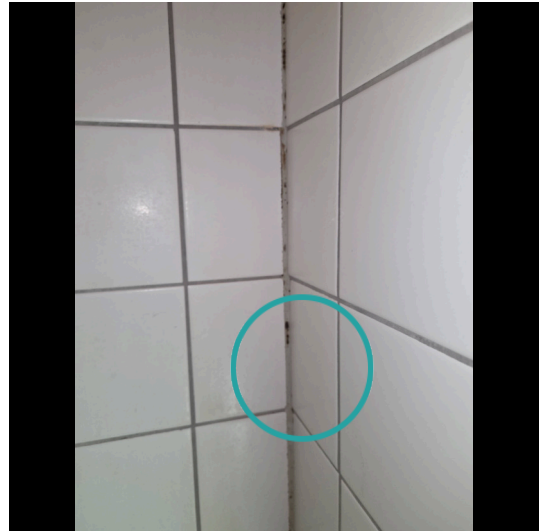
## Stueplan

Der er defekte elastiske fuger i bruseniche ved gulv og væg.

Der er tale om fuger, som er direkte vandbelastede, hvorfor der er risiko for skader på de omkringliggende konstruktioner og installationer.

## Eftergang af fuger

Udbedringseksempel: Eftergang af fuger i vådrum. Eksisterende fuger udskæres. Underlaget rengøres omhyggeligt, fugesider affedtes. Fugemassen påføres ved brug af flisebræt, og smøres ud for at fylde mellemrummet mellem fliser og klinker.

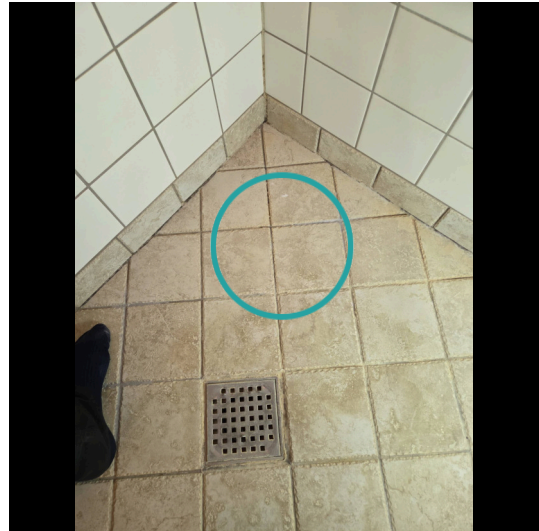
## Stueplan

Flise fuger i bruse niche på gulvet er nedslidte i enkelte områder

Det vurderes, at skaden kan udvikle sig på kortere sigt.

## Udskiftning af klinker/fliser

Udbedringseksempel: Udskiftning af fliser/klinker Aftagning af fliser/klinker. Underlaget rengøres omhyggeligt. Svummelag af cement og fint sand 1:1 arbejdes ind i underlaget. Afretningslag af slidlagsbeton 0-4 mm udlægges, komprimeres og afrettes, lagtykkelse 20 mm. Fleksibel fliseklæb, 3,5 kg/m<sup>2</sup>, påføres. Fliser/klinker udlægges, fuges med cementbaseret fugemasse og afrenses. I overgang væg og gulv fuges med silicone fugemasse.

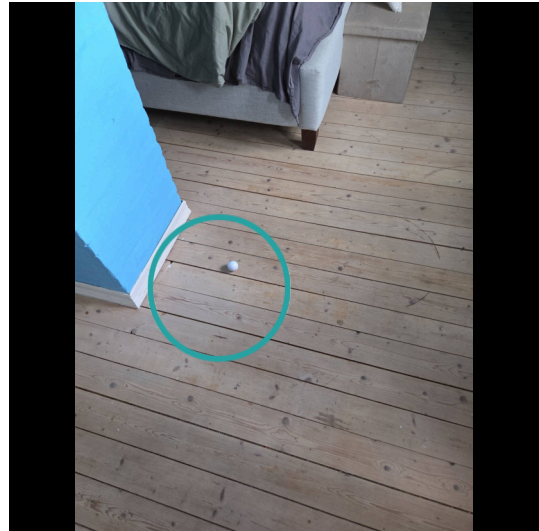
## 1. Sal

Gulvet har mindre skævheder og ujævnheder.

Forholdet skønnes aldersrelateret, uden konstruktiv betydning. Mindre ujævnheder/skævheder er almindeligt forekommende i ældre bygninger.

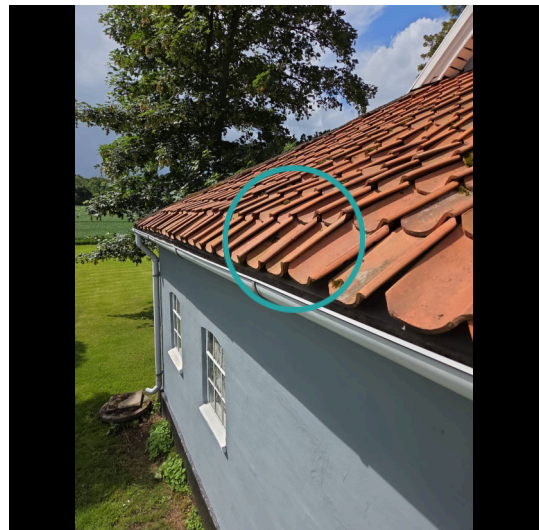
**Tag****SKADE:**

Tagbelægning ligger ikke plant og forkert fald mod tagrende mod øst.

Det vurderes, at skaden kan udvikle sig på længere sigt.

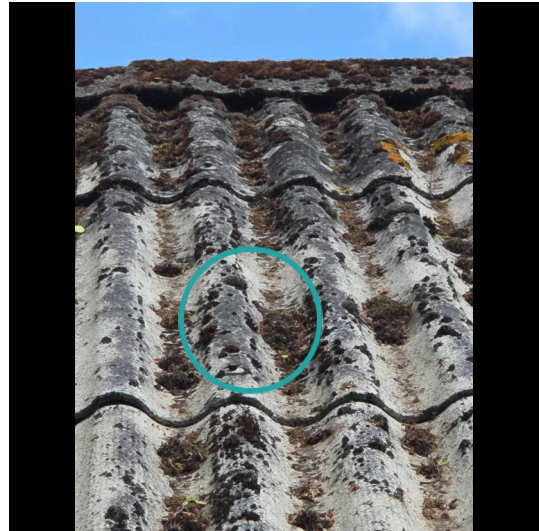
## Tag

Tagpladerne har enkelte revner og aldersbetinget nedbrydning, blandt andet langs kanter og på overflader. Det ses mod syd

Det vurderes, at skaden kan udvikle sig på kortere sigt.

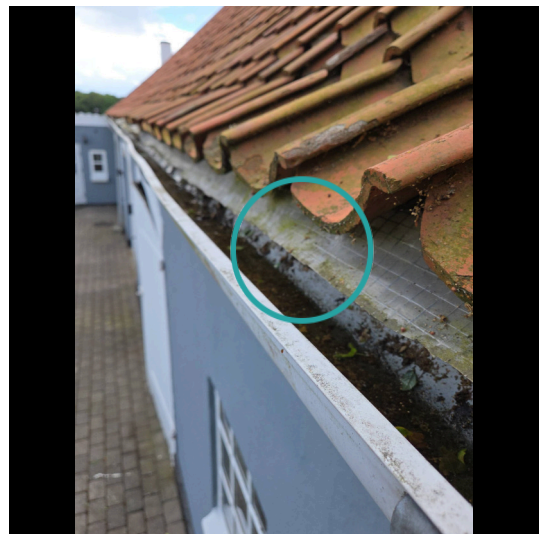
## Tag

Undertag ført ud i tagrende uden fodblik

Der kunne ikke registreres følgeskader ved besigtigelsen, og der vurderes ikke at være nærliggende risiko for skade.

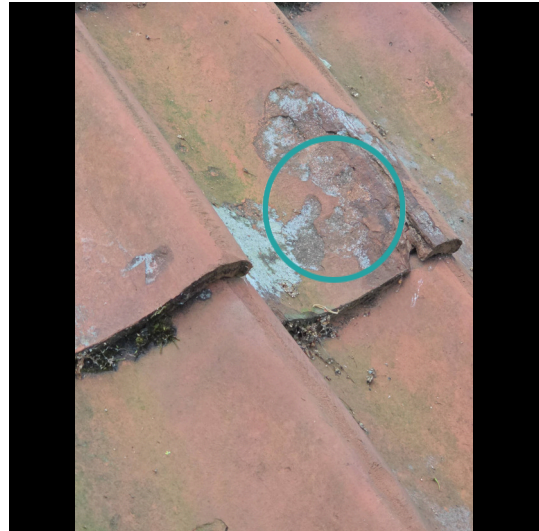
## Tag

Tagsten har revner og afskalninger, det ses mod nord

Der er risiko for at forholdet kan udvikle sig på længere sigt og give skader.

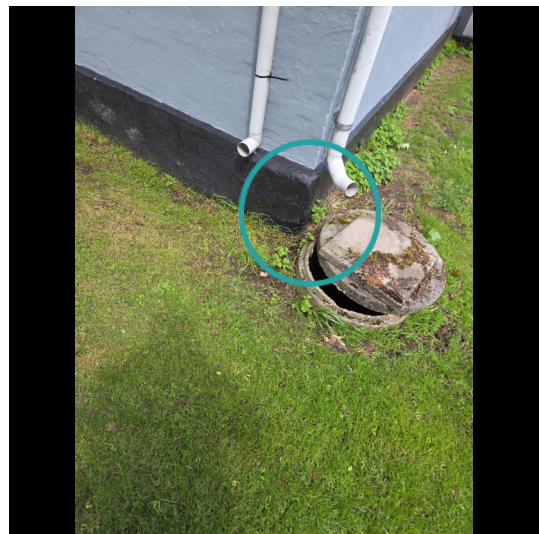
## Tag

Tagvand bliver ledt ud på terræn ved nedløb

Konstruktionen har henstået sådan i en længere årrække uden følgeskader, der vurderes derfor ikke at være nærliggende risiko for skade.

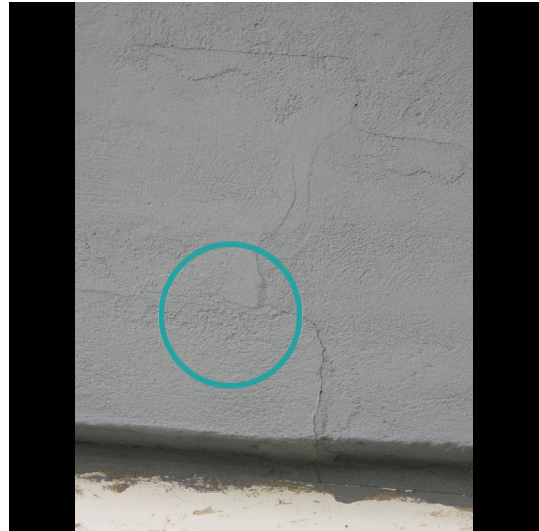
**Ydervægge****SKADE:**

Murede stik over vindue især mod syd er revnet

Forholdet vurderes at give anledning til fugtindtrængning, hvilket kan medføre skader på de bagvedliggende konstruktioner på sigt. Revnerne vurderes i sig selv at være stabile, men er dog af en sådan karakter, at yderligere udvikling over en længere årrække samt mindre revnedannelse efter reparation kan forekomme.

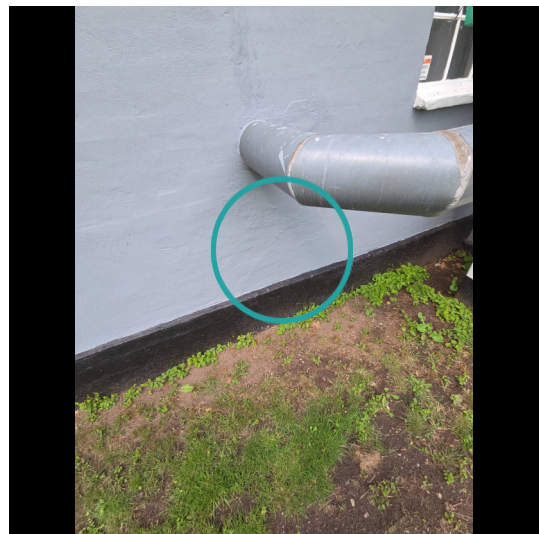
**Ydervægge****SKADE:**

Ydervægge har enkelte revner, bl.a. mod syd og øst.

Omfanget er på nuværende tidspunkt så begrænset, at der ikke skønnes at være nogen risiko.

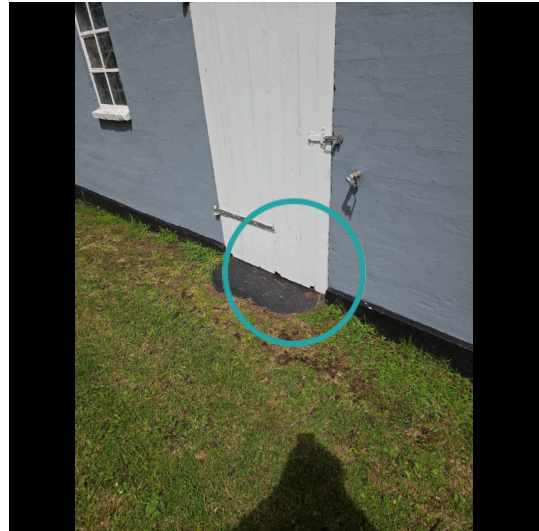
### Døre/vinduer/porte

Der er nedbrydninger i karm og ramme på port og ved dør mod have

Nedbrydningen vurderes at fortsætte på længere sigt.

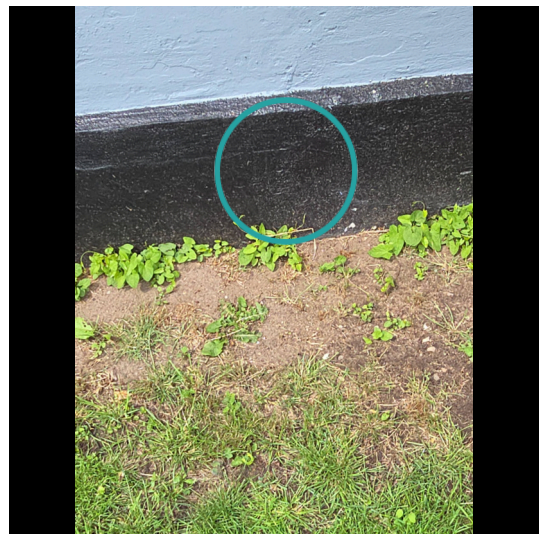
### Fundament/sokkel

Der er revner i sokkel mest mod have. Revnerne fortsætter op i ydervæggen

Omfanget er på nuværende tidspunkt så begrænset, at der ikke skønnes at være nogen risiko.

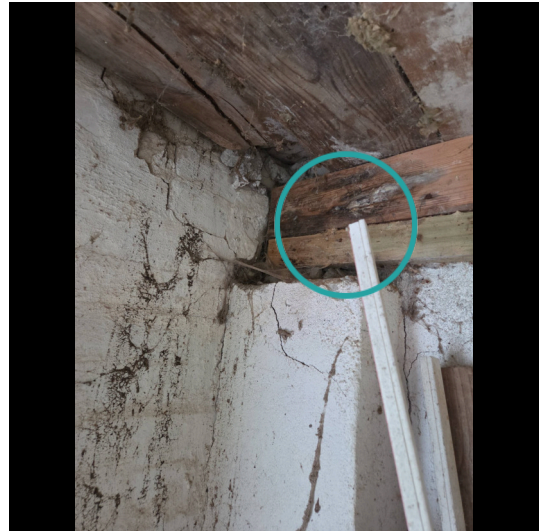
**Stueplan****SKADE:**

Bræddeløfter og bjælker er med begyndende nedbrydning samt med huller efter borebiller. Enkelte steder er der nedbrydning i bjælke bl.a. mod nord.

Det vurderes, at skaden kan udvikle sig på længere sigt.

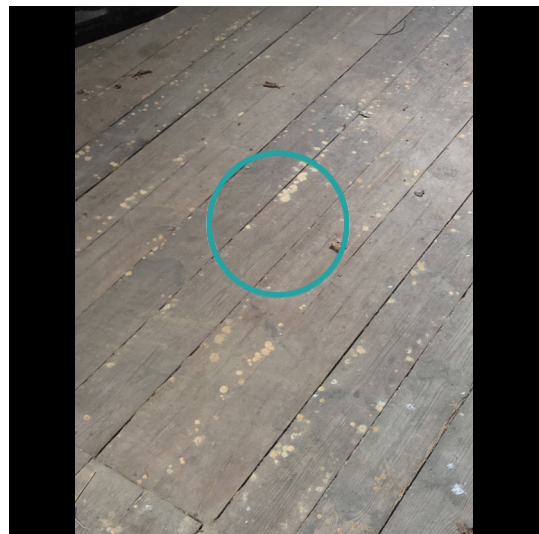
**Stueplan****SKADE:**

Bræddeløfter og bjælker er med huller efter borebiller.

Forholdet skønnes ikke at medføre nogen risiko.

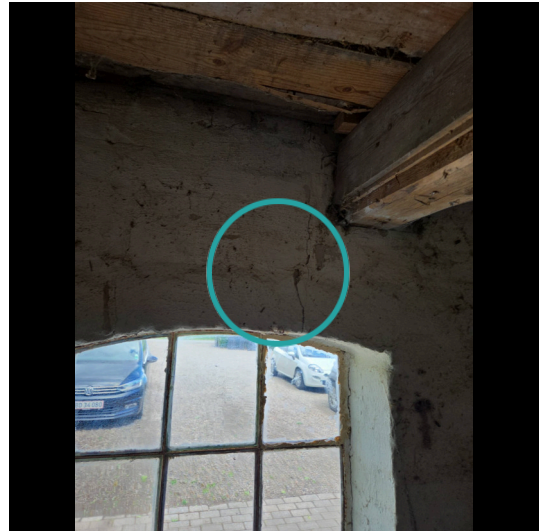
## Stueplan

Der er revnedannelse over døre og vinduer og væghjørner

Konstruktionen har henstået sådan i en længere årrække uden følgeskader, der vurderes derfor ikke at være nærliggende risiko for skade.

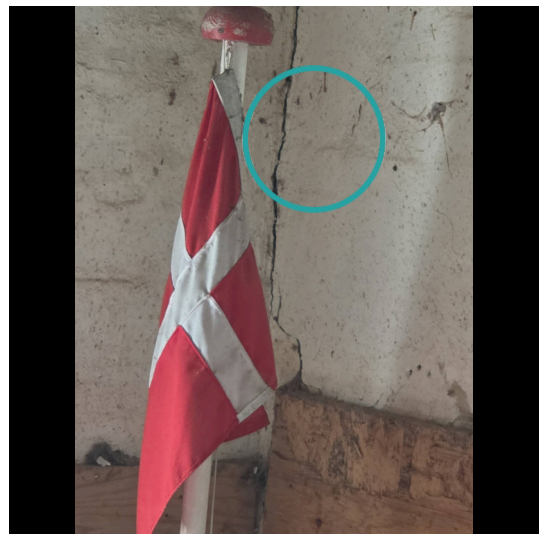
## Stueplan

Der er registreret revner i vægge

Konstruktionen har henstået sådan i en længere årrække uden følgeskader, der vurderes derfor ikke at være nærliggende risiko for skade.

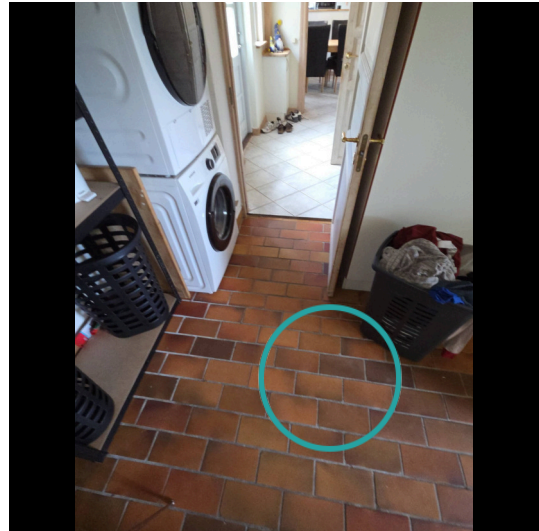
## Stueplan

Der er gulvklinter med mangelfuld vedhæftning til underlaget bl.a. nær skabe.

Omfanget er på nuværende tidspunkt så begrænset, at der ikke skønnes at være nogen risiko.

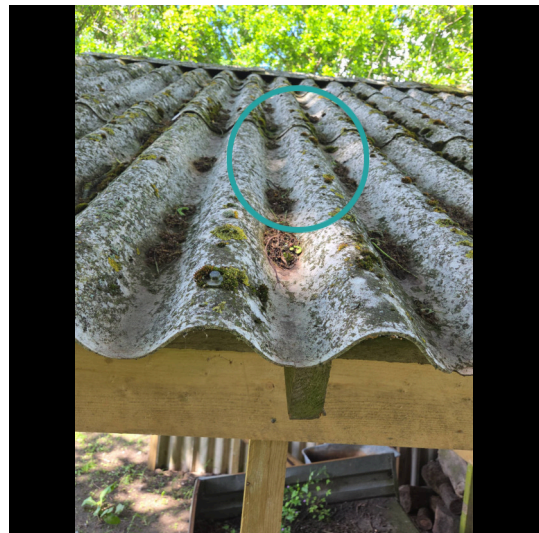
**Tag****SKADE:**

Tagplader og rygning der har enkelte skader og alders betinget Nedbrydning

Det vurderes, at skaden kan udvikle sig på længere sigt.

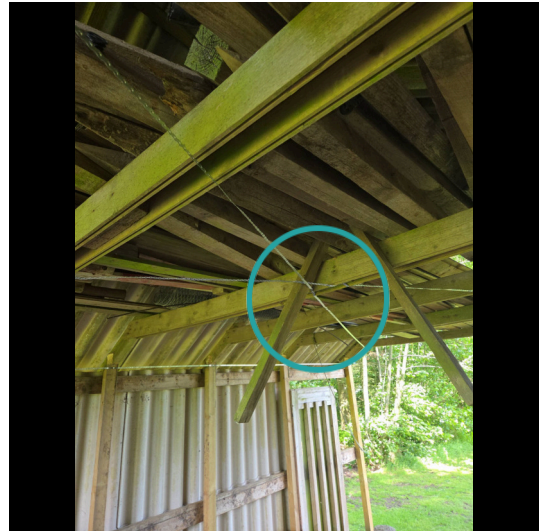
## Tag

Afstivning i form af vindtræk bånd Er ikke udført i egnet materiale

Det vurderes, at skaden kan udvikle sig på kortere sigt.

Bølgebånd er ikke godkendt

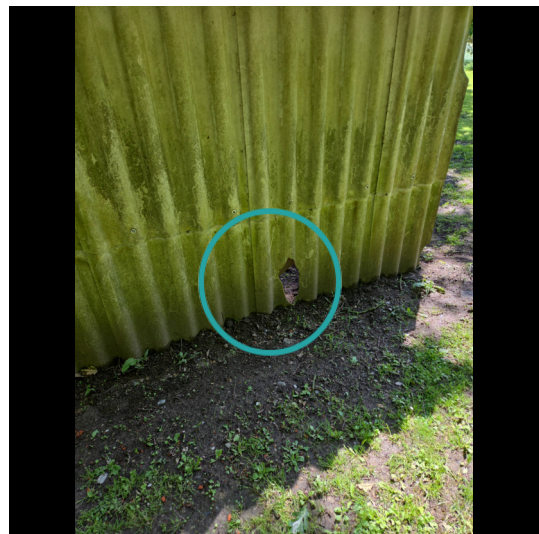
## Ydervægge

Der er enkelte bølgeplader med huller

Omfanget er på nuværende tidspunkt så begrænset, at der ikke skønnes at være nogen risiko.

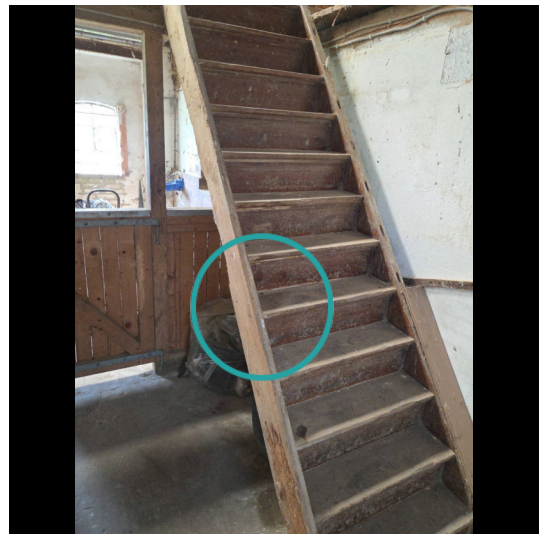
## Stueplan

Værn mangler på trappen til 1. sal og ved gangbro

Der er risiko for personskade.

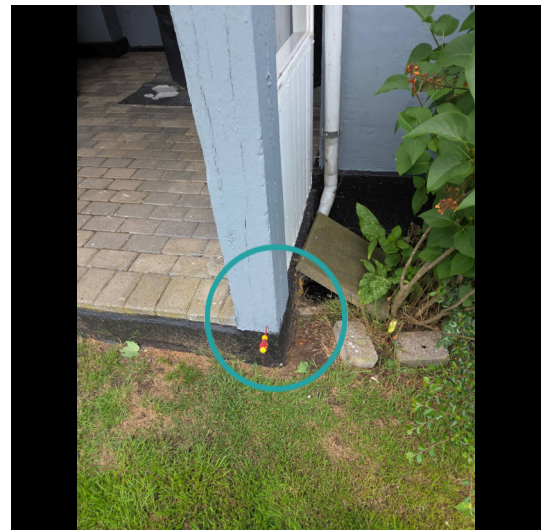
**Ydervægge****SKADE:**

Der er nedbrydning i de bærende stolper bl.a. mod have

Det vurderes, at skaden kan udvikle sig på længere sigt.
