# REAL

Realsyn+ for

Thorsvej 3,  
4180 Sorø

### Bygningsoversigt

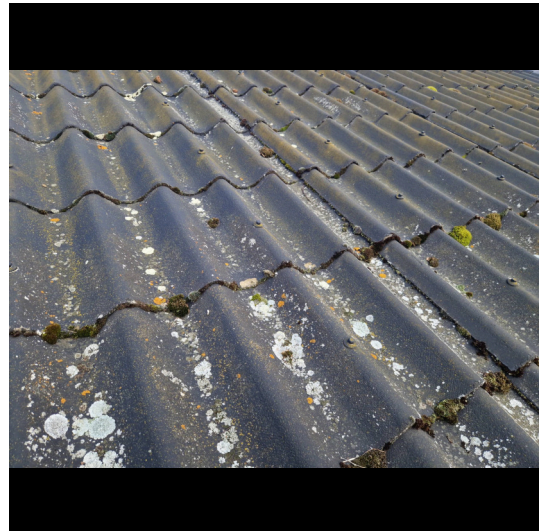
**Tag****SKADE:**

Tagpladerne er blevet malet og har begyndende nedbrydning, f.eks. langs kanter og på overflader. Forholdet er synligt på begge tagflader

Der kunne ikke umiddelbart konstateres adbestslam på isoleringen, men kan forekomme under isolering, på spær og lægter

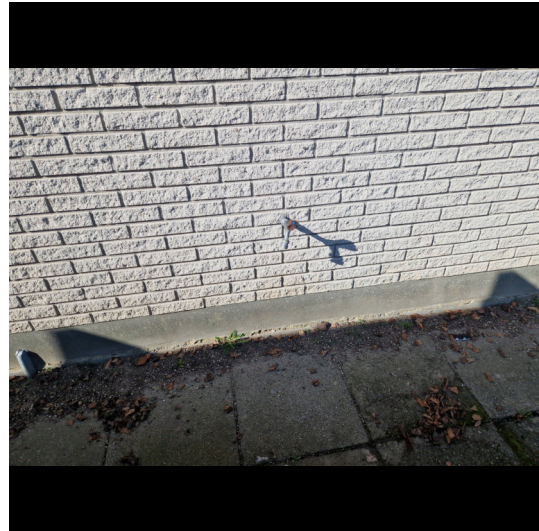
**Ydervægge****SKADE:**

Udendørs vandhane er ikke frostsikret mod indkørsel

Der kunne ikke registreres følgeskader ved besigtigelsen, og der vurderes ikke at være nærliggende risiko for skade.

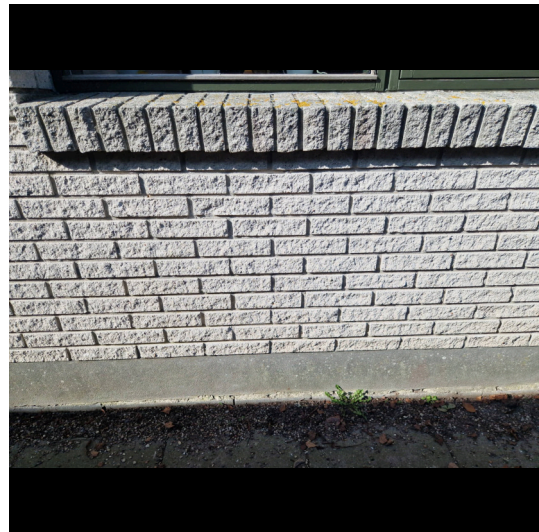
**Ydervægge****SKADE:**

Ydervægge har enkelte revner, bl.a. under vindue mod indkørsel

Revner var uden væsentlig forskydning/forsætning og vurderes at være i ro - mindre bevægelse over en længere årrække samt mindre revnedannelse efter reparation kan dog forekomme. Revnedannelser af denne karakter er almindelig forekommende og giver kun sjældent anledning til større konstruktionsmæssige problemer.

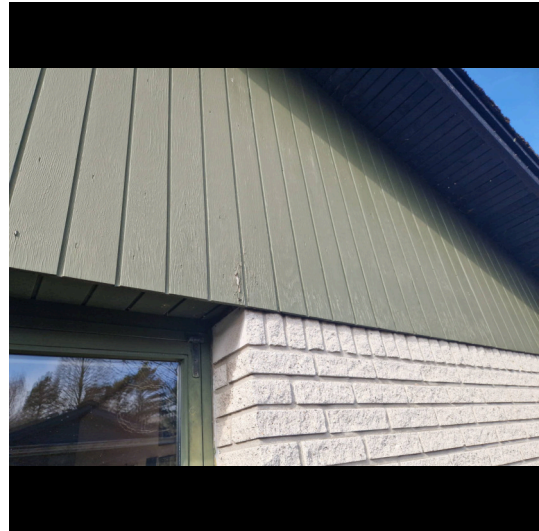
## Ydervægge

Beklædning i gavl mod øst er med mindre trænedbrydning over vindue i øst

Det vurderes, at skaden kan udvikle sig på længere sigt.

## Udskiftning af beklædning

Udbedringseksempel: Udskiftning med ny beklædning Beklædning med lister opsættes på underlag, som eksisterende.

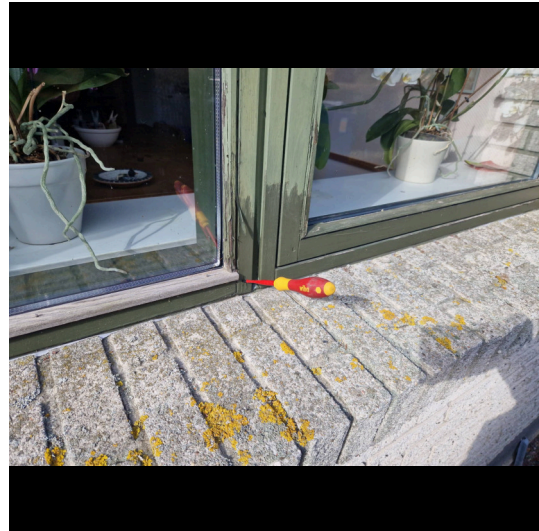
## Døre/vinduer/porte

Der er nedbrydning i vinduerne enkelte steder, se bl.a mod øst

Nedbrydningen vurderes at fortsætte på længere sigt.

## Udskiftning af nedbrudt træ

Udbedringseksempel: Udskiftning af nedbrudt træ. Det nedbrudte træ skæres væk og et stykke træ af samme sort og densitet tildannes nøjagtigt og indsættes i stedet for det beskadigede. Det reparerede område grundes og malebehandles på begge sider. Det udskiftede træværk afvaskes, slibes og males en gang.

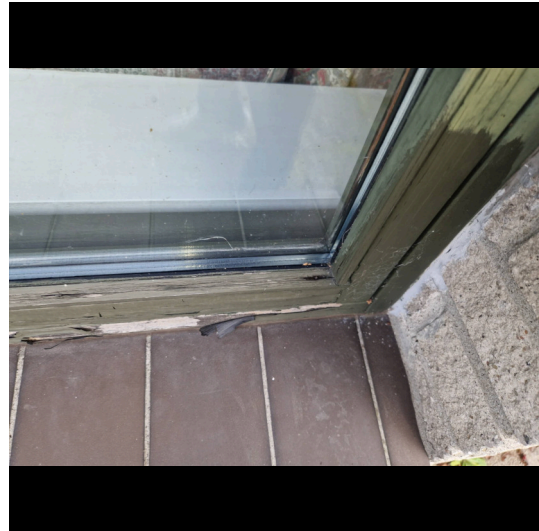
## Døre/vinduer/porte

Der er nedbrydninger i glaslister på vinduer mest mod have

Nedbrydningen vurderes at fortsætte i glaslisterne og kan medføre nedbrydning i vinduesrammen på længere sigt.

## Montering af glaslister

Udbedringseksempel: Montering af glaslister. Evt. eksisterende lister aftages og erstattes af nye lister af vakuumimpregneret fyrretræ. Listen stryges på begges sider med træbeskyttelse og monteres.

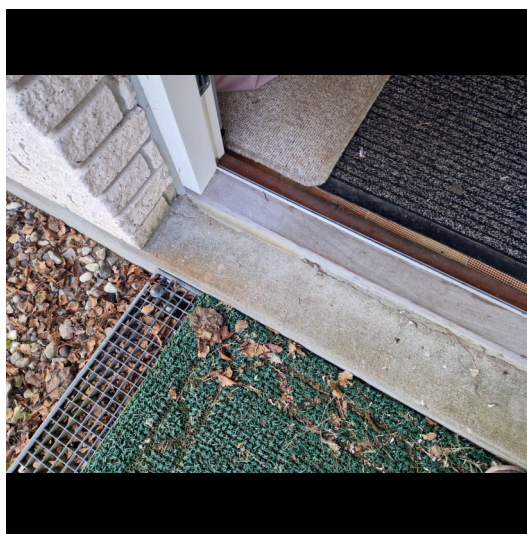
### Fundament/sokkel

Enkelt revne i sokkel ved bryggersdør

Der kunne ikke registreres følgeskader ved besigtigelsen, og der vurderes ikke at være nærliggende risiko for skade.

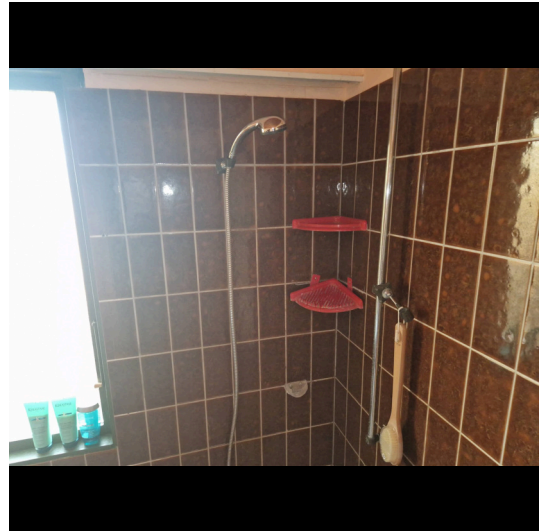
Der er enkelte gulvklinter som er revnet enkelte gulvklinter og vægfliser med mangelfuld vedhæftning til underlaget i brusenichen, samt elastiske og mørtel fuger er defekte flere steder

Der er tale om gulv og væg med direkte vandbelastning, hvorfor der er risiko for skader på de omkringliggende konstruktioner og installationer.

## Udskiftning af klinter/fliser

Udbedringseksempel: Udskiftning af vægfliser. Vægfliser aftages. Underlaget rengøres omhyggeligt. Overflader primes og forsegles i hjørner, omkring rørgennemføringer og ved overgang væg/gulv. Heldækkende tætningsmasse påføres. Vægfliser opsættes, fuges og afrenses. I hjørner, og i overgang væg og gulv samt omkring sanitære installationer fuges med elastisk, vådrums siliconefugemasse.

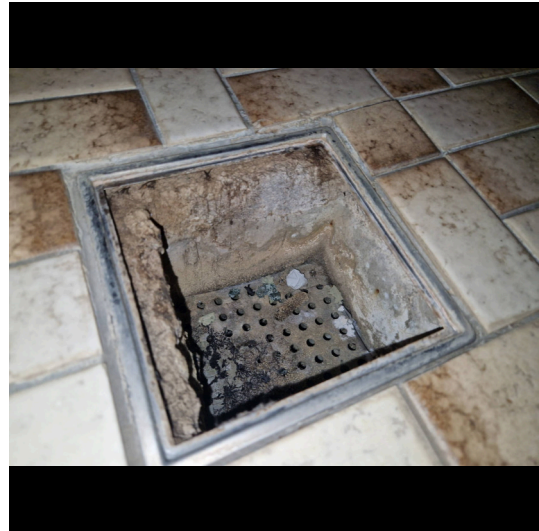
Der er afstand og synlig betonkant mellem afløbsskål og rist i gulv afløb

Afløbet er vandbelastet fra gulvoverfladen, og der er risiko for fugtindtrængen og skader på de underliggende konstruktioner og installationer.

## Udskiftning af gulv afløb

Udbedringseksempel: Udskiftning af gulv afløb i betongulv med fliser/klinker. Afløbsskål ophugges og udskiftes med ny afløbsskål af rustfrit stål med ramme og 140 x 140 mm rist. Inkl. membranklemflange, vandlås og studse for sideindløb. Afløbsskålen tilsluttes afløbssystemet. Beton udstøbes omkring gulv afløbet til plan med eksisterende betonlag.

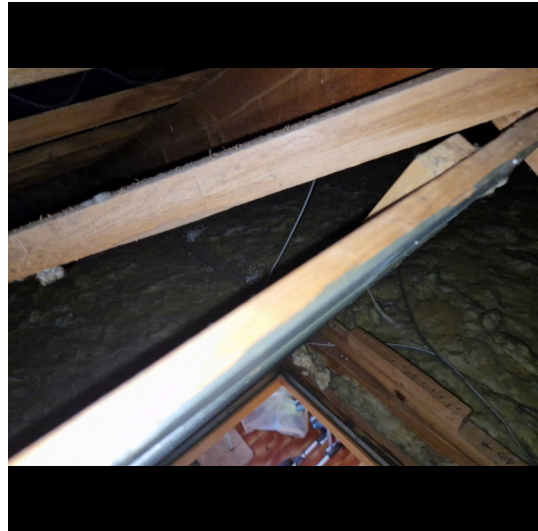
Løftlem mangler tætningslister og er uisolereet

Konstruktionen har henstået sådan i en længere årrække uden følgeskader, der vurderes derfor ikke at være nærliggende risiko for skade.

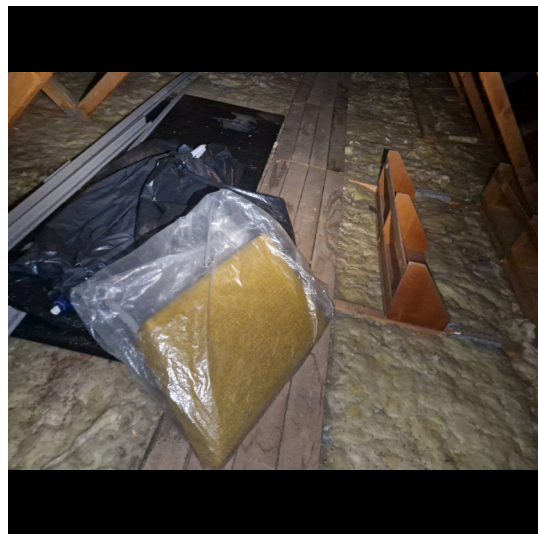
Gangbroen ligger direkte oven på isoleringen

Konstruktionen har henstået sådan i en længere årrække uden følgeskader, der vurderes derfor ikke at være nærliggende risiko for skade.

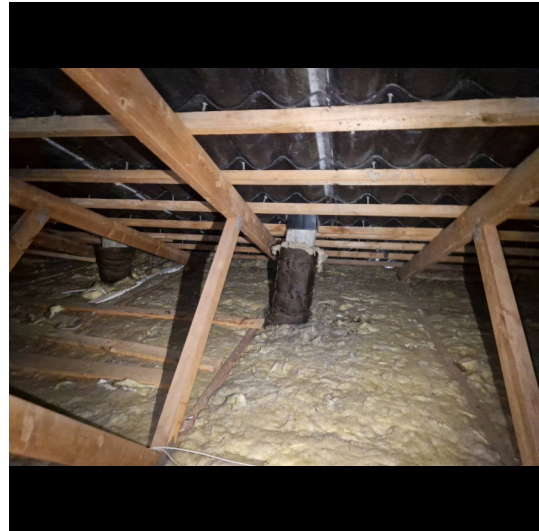
Isolering er faldet lidt ned fra flere aftræk

Der kunne ikke registreres følgeskader ved besigtigelsen, og der vurderes ikke at være nærliggende risiko for skade.

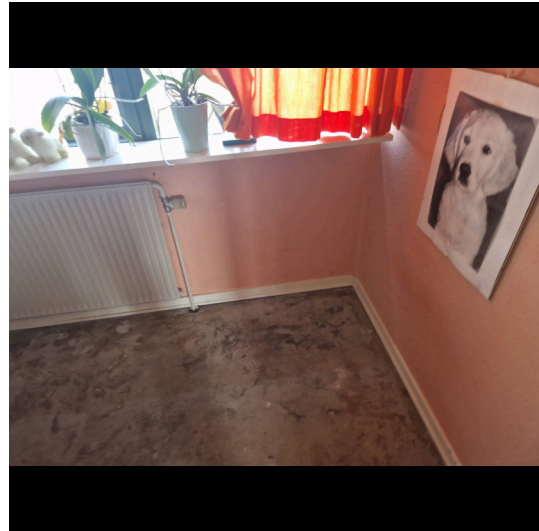
Der er registreret revner i vægge flere steder, primært ved vinduer

Revnerne er på steder hvor de kan forventes (samlinger m.m.) og skønnes uden konstruktiv betydning.

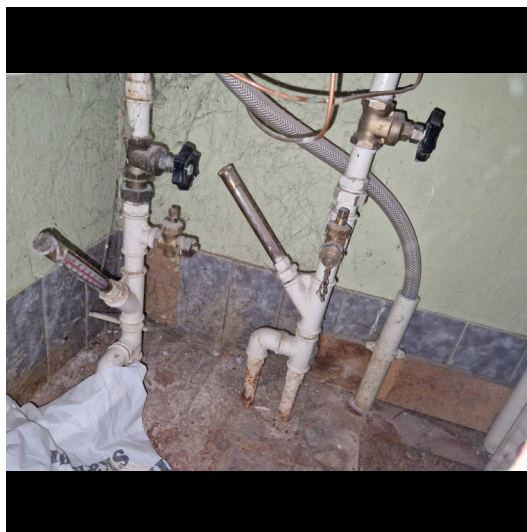
Varmerør er tæret enkelte steder ved fjernvarme, se bl.a rør med gennemføring i gulv

Der er tale om korrosion i en grad, som giver risiko for rørbrud/udsivning og dermed følgeskader på omkringliggende konstruktioner på længere sigt.

## Udskiftning af rør

Udbedringseksempel: Udskiftning af rør. Hvis nødvendigt lukkes der for vandet og installationen tømmes i fornødent omfang for vand. Vandrør, nedtages og bortkøres. Nyt rør, galvaniserede, sømløse gevindrør.

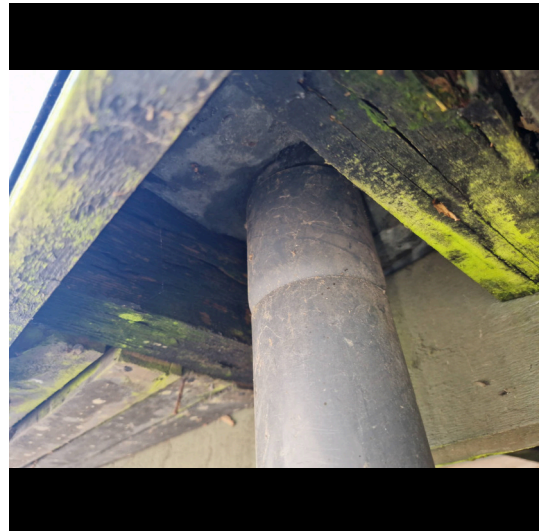
### Tag

Der er revner/utætheder i tagrende midt i carport

Forholdet kan medføre skader på andre bygningsdele.

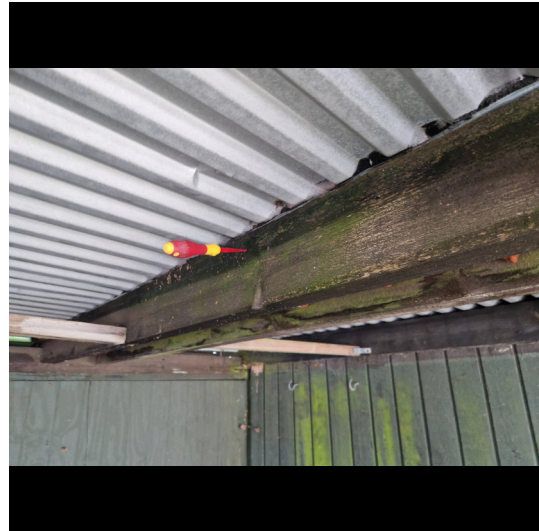
Flere spær er med trænedbrydning se bl.a ved tagrende

Det vurderes, at skaden kan udvikle sig på kortere sigt.

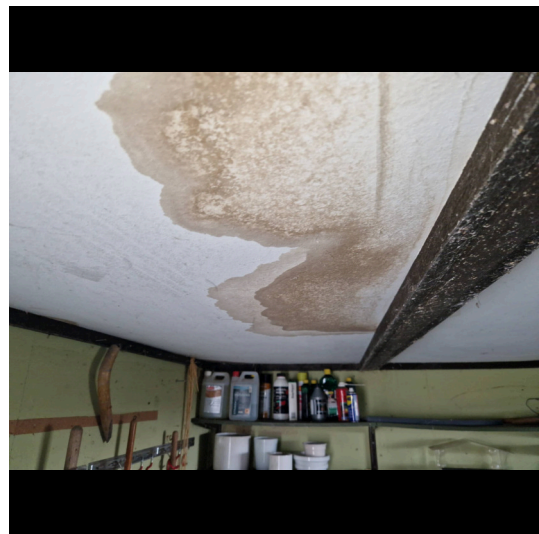
Taget er utæt flere steder

Det vurderes, at skaden kan udvikle sig på kortere sigt.

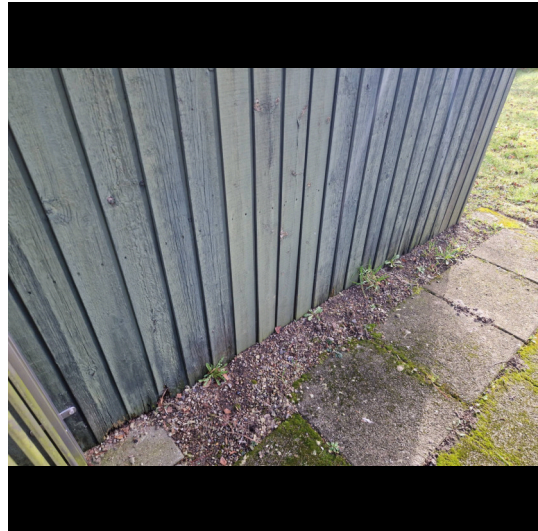
### Ydervægge

Træbeklædningen er nedbrudt i bunden, især mod have

Det må påregnes, at forholdet vil udvikle sig på længere sigt.

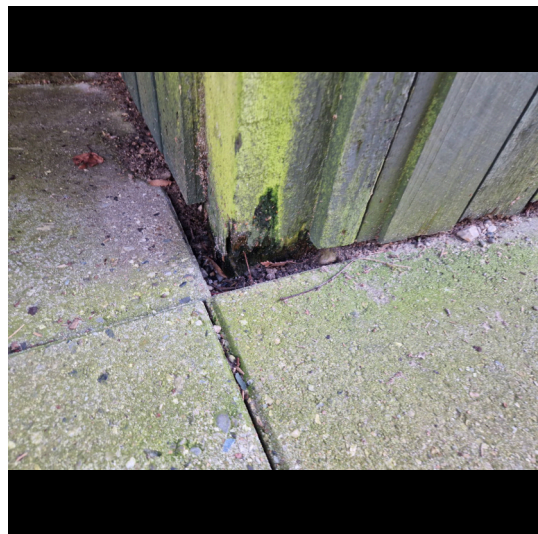
### Fundament/sokkel

Træsøjler er med trænedbrydning flere steder mod terræn

Det vurderes, at skaden kan udvikle sig på længere sigt.
