Realsyn+ for

Skovbovej 12,
4632 Bjæverskov

Bygningsoversigt

Dato for besigtigelse: 07-05-2026

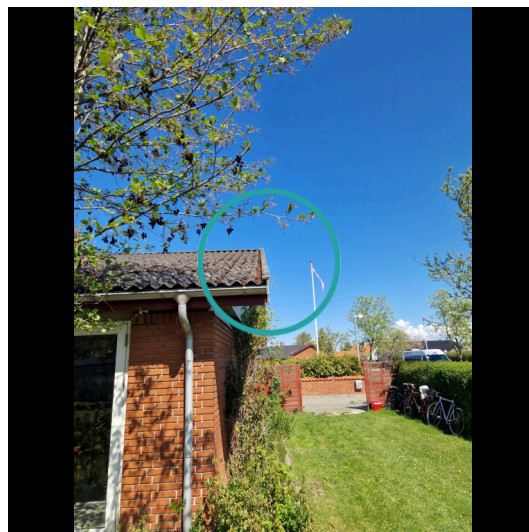
Tag

Udvendigt træværk ved og omkring tag har påbegyndende nedbrudt træ. Forholdet er konstateret i dækbrædder mod syd

Skaden kan udvikle sig over en længere årrække.

Eftergang/udbedring af dækbrædder

Udbedringseksempel: Udskiftning af dækbrædder. Eksisterende dækbrædder nedtages, i nødvendigt omfang. Dækbræt udføres af ru brædder af fyrretræ, 5. sortering - kvinta, trykimprægneret iht. NTR-klasse AB. Dækbrædder stryges to gange med plastalkydræbeskyttelse.

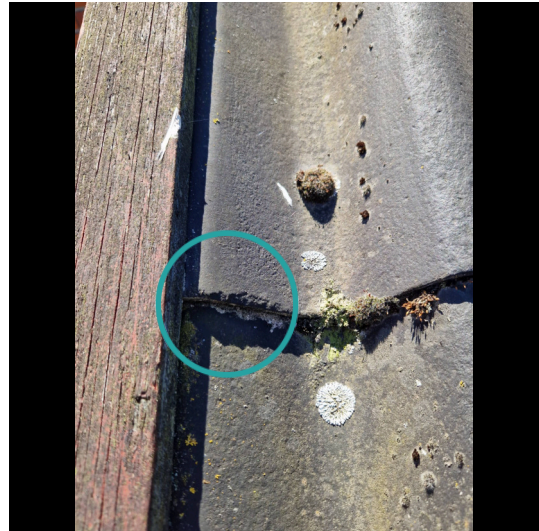
Tag

Tagpladerne er blevet malet og har begyndende nedbrydning og mindre revner, f.eks. langs kanter og på overflader. Forholdet er synligt på begge tagflader

Skaden kan udvikle sig over en længere årrække.

Udskiftning af tagplader

Udbedringseksempel: Udskiftning af tagplader eks. som Cembrit oplægges på det eksisterende lægteunderlag, med tætningsbånd i bølgepladernes vandrette overlæg og fastgøres med indfarvede tagskruer, spændskiver og tætningskiver. Udhængsklodser af plast med ventilation monteres over nederste taglægte ved tagfod.

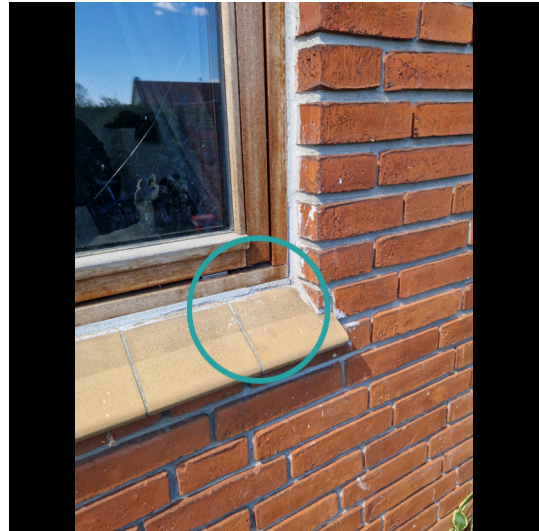
Døre/vinduer/porte

Mørtelfuger omkring døre og vinduer har fugeslip, er porøse og er stedvist udfaldne/revnede, ses især mod øst i bund mod sålbænk

Der er risiko for fugtindtrængen og skader på de underliggende/bagvedliggende konstruktioner på længere sigt.

Eftergang af mørtelfuger

Udbedringseksempel: Udbedring af mørtelfuger. Kontaktflader mellem fuge og omgivende bygningsdele afrenses. Udrensning/udkradsning af eksisterende fuge, stopning, fugeunderlag og fugning.

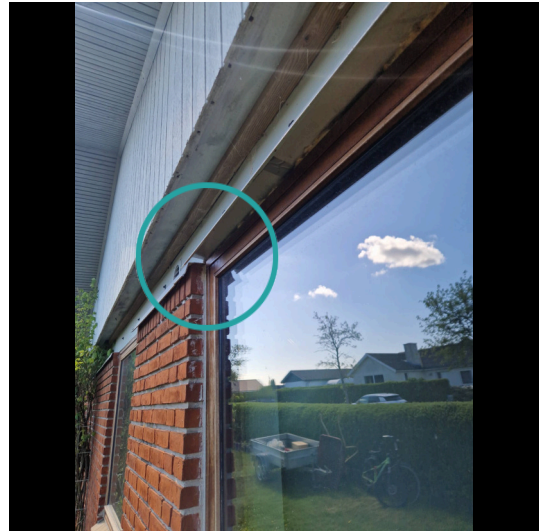
Døre/vinduer/porte

Elastiske fuger omkring vinduer er mangelfulde, bl.a. mod øst, syd og vest, samt inddækning ved vindue mod øst er med bagfald

Der er risiko for fugtindtrængen og skader på de underliggende/bagvedliggende konstruktioner på kort sigt.

Eftergang af fuger

Udbedringseksempel: Eftergang af fuger. Kontaktflader mellem fuger og omgivende bygningsdele afrenses. Udrensning/udkradsning af eksisterende fuger, stopning, fugeunderlag og elastisk fuger.

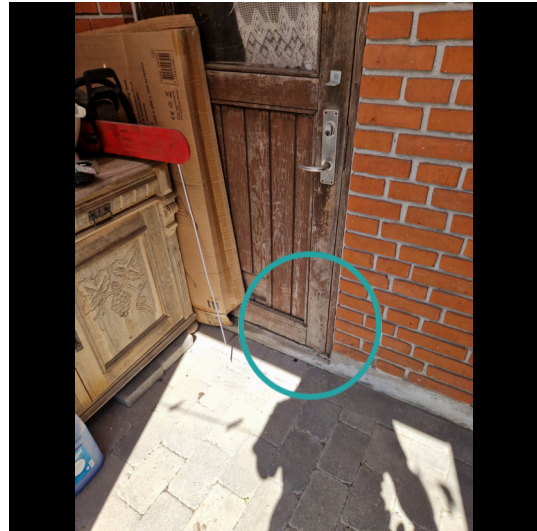
Døre/vinduer/porte

Der er nedbrydninger i karm og ramme på dør til garage

Nedbrydningen vurderes at fortsætte på længere sigt.

Udskiftning af nedbrudt træ

Udbedringseksempel: Udskiftning af træ. Det nedbrudte træ skæres væk og et stykke træ af samme sort og densitet tildannes nøjagtigt og indsættes i stedet for det beskadigede. Det reparerede område grundes og malebehandles på begge sider. Døren afvaskes, slibes og males en gang.

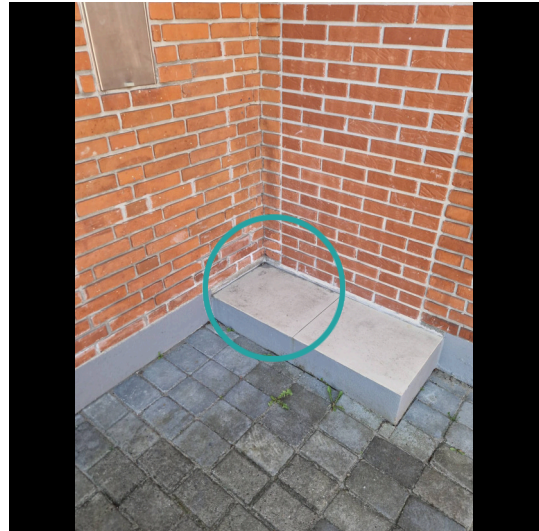
Fundament/sokkel

Klinker på trappe mod tidligere dør til det gamle bryggers, nu badeværelse har begrænset/manglende vedhæftning

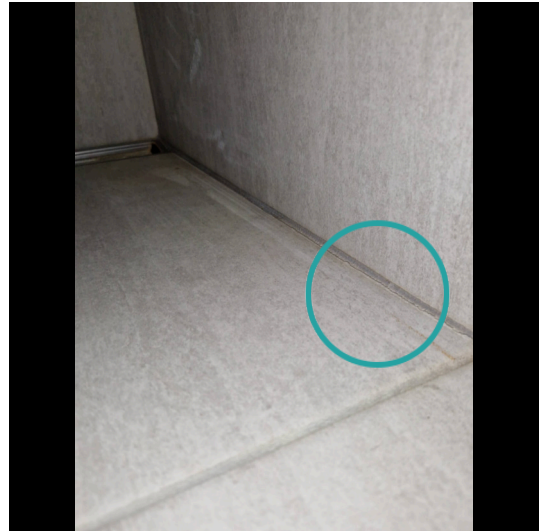
Der er defekte/revnede fuger i bruseniche ved gulv

Der er tale om fuger, som er direkte vandbelastede, hvorfor der er risiko for skader på de omkringliggende konstruktioner og installationer.

Eftergang af fuger

Udbedringseksempel: Eftergang af fuger i vådrum. Eksisterende fuger udskæres. Underlaget rengøres omhyggeligt, fugesider affedtes. Fugemassen påføres ved brug af flisebræt, og smøres ud for at fylde mellemrummet mellem fliser og klinker.

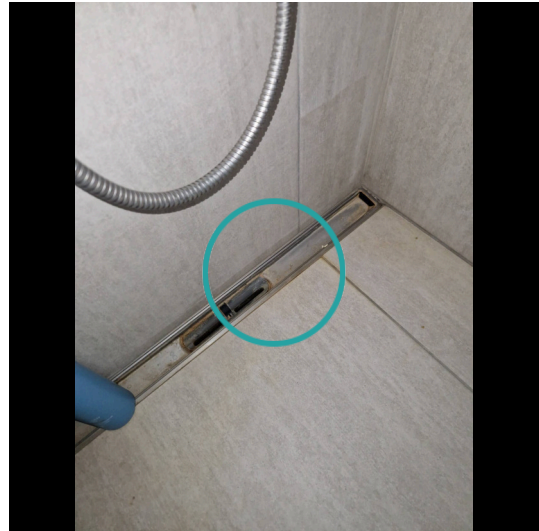
Rist mangler til unidrain

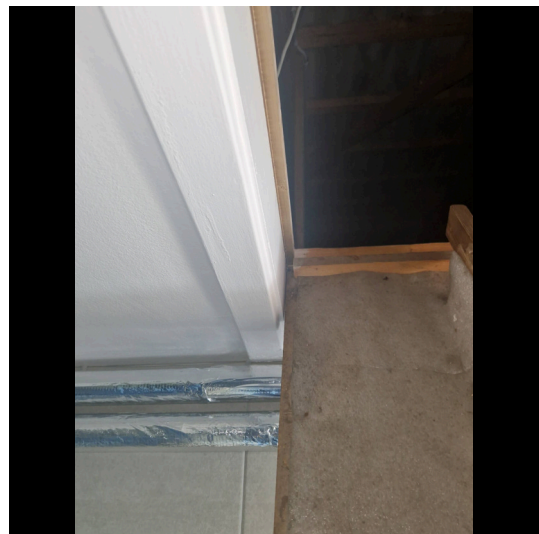
Løftlem mangler tætningslister og er uisoleret

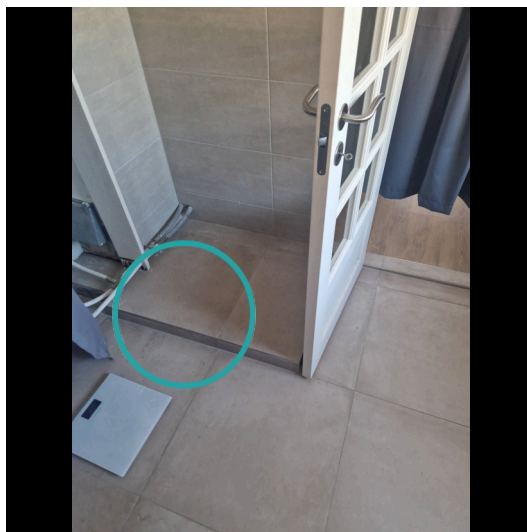
Der er gulvklinter med mangelfuld vedhæftning til underlaget, se f.eks. på plateau til venstre for dør

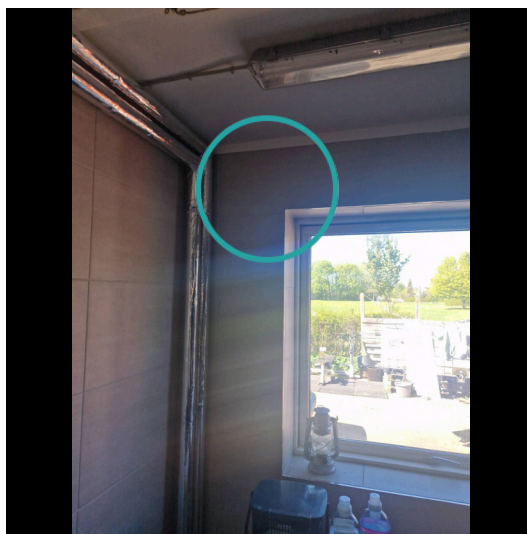
Der er enkelte vægfliser med mangelfuld vedhæftning til underlaget, se f.eks. til venstre for vindue

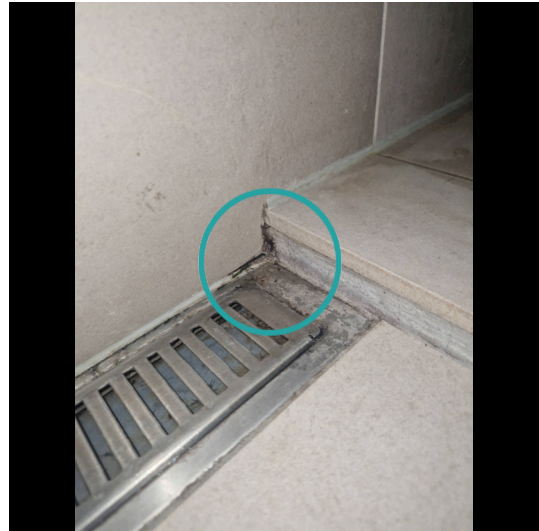
Der er defekte elastiske fuger i bruseniche ved gulv i begge sider af unidran

Der er tale om fuger, som er direkte vandbelastede, hvorfor der er risiko for skader på de omkringliggende konstruktioner og installationer.

Eftergang af fuger

Udbedringseksempel: Eftergang af fuger. Eksisterende fuger udskæres. Underlaget rengøres omhyggeligt, fugesider affedtes.

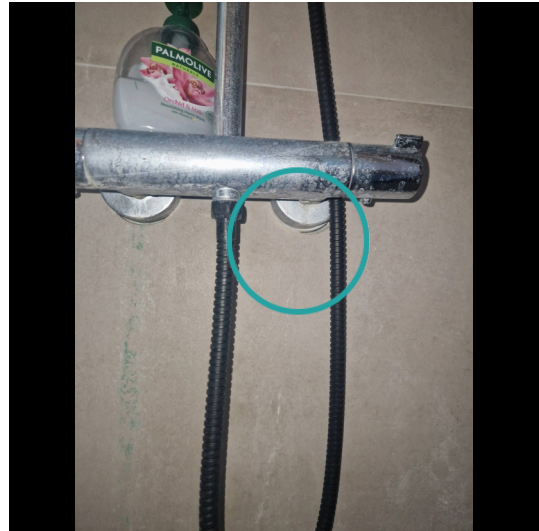
Der er synlig udskæring i klinke rosetmateriel/armatur

Det vurderes ikke, at skaden vil udvikle sig yderligere, da der er anvendt vådrumsmembran

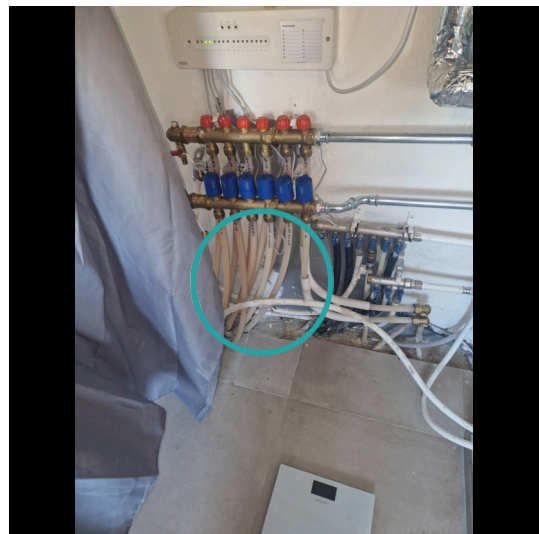
Der mangler isolering på varmerør

Forholdet medfører et uhensigtsmæssigt varmetab.

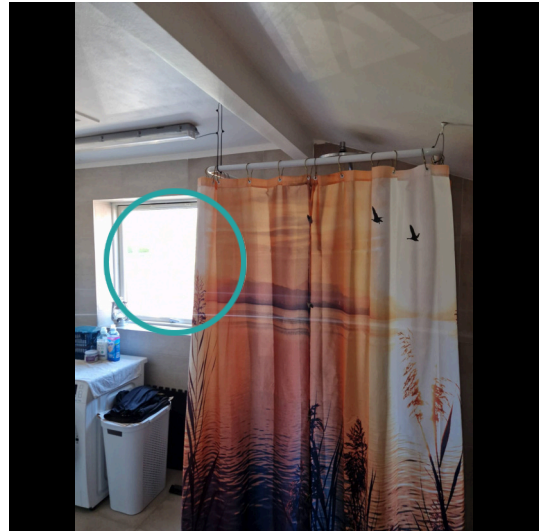
Der er kun rumaftræk gennem vindue i rummet

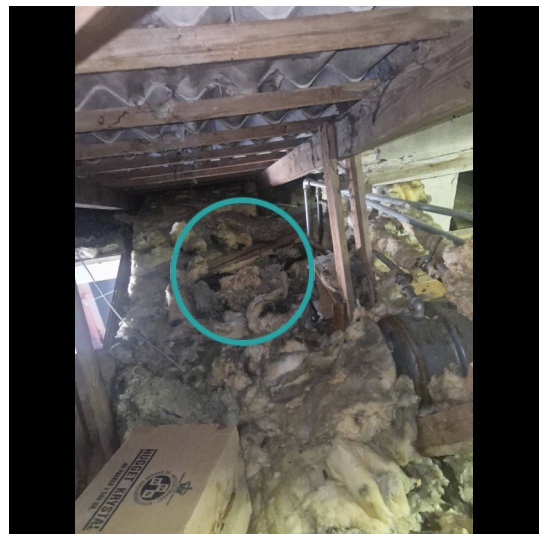
Isoleringen ligger ujævnt / er mangelfuld ved loftlem

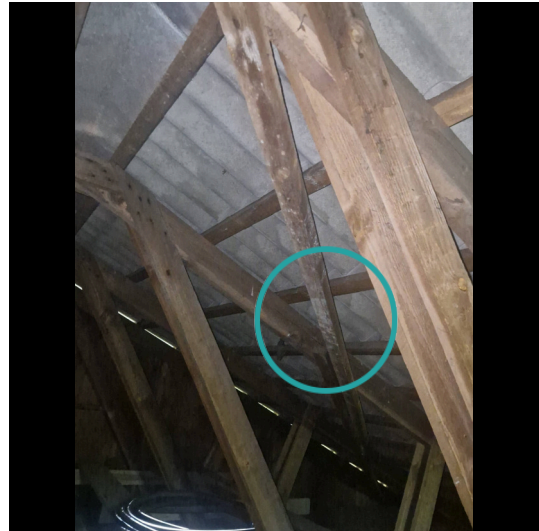
Der er ældre, tørre fugtskjolder på skråafstivende lægter, samt på spær ved skorsten

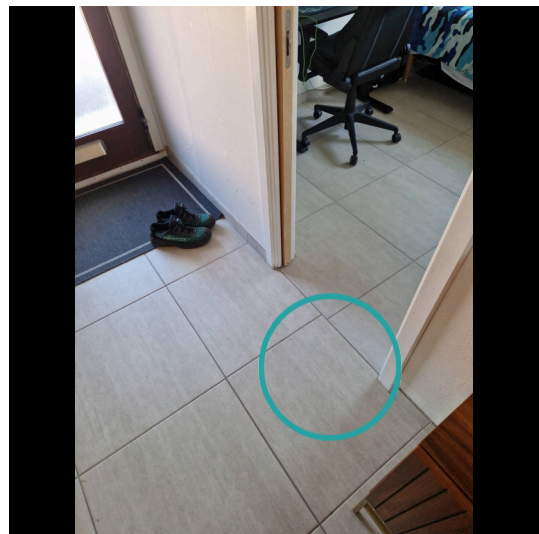
Der er gulvklinter med mangelfuld vedhæftning til underlaget, se f.eks. I stue mod entre, i værelse ved stue mod dobbeltdør, samt I entre ved dør til værelse overfor badeværelse

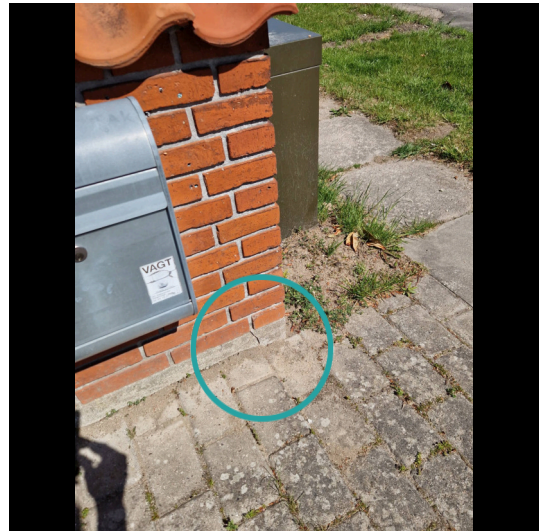
Der er revner mod vej og afskalninger mod garage på sokkel, samt der er mindre revner og udfaldne fuger ved sammenbygning med garage

Det vurderes, at skaden kan udvikle sig på længere sigt.

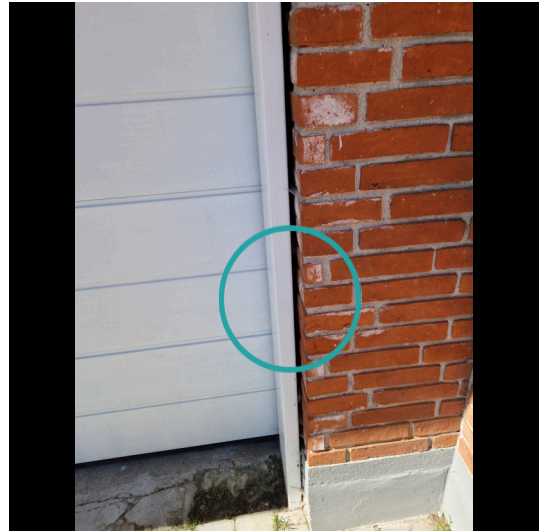
Elastiske fuger omkring port er mangelfulde

Skaden kan udvikle sig over en længere årrække.

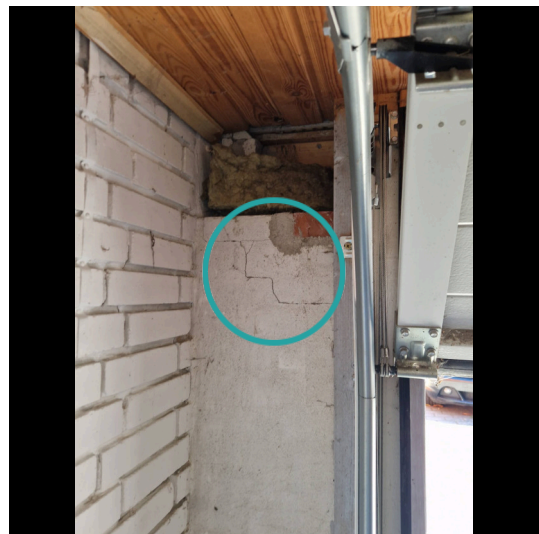
Der er registreret mindre revner i vægge, se f.eks. til venstre for port, samt på væg mod bolig

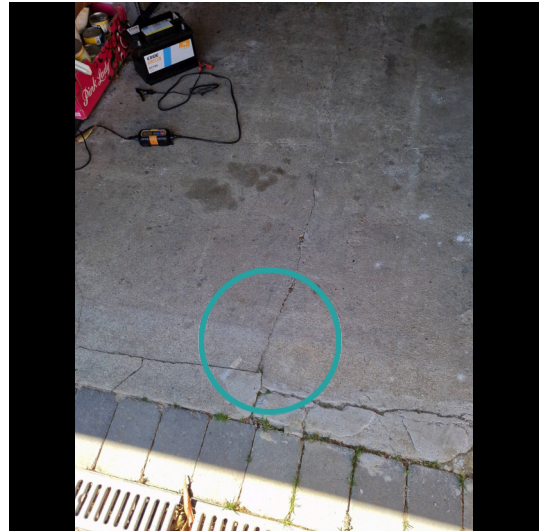
Der er flere revner i betongulvet, samt afskalninger mod port

Forholdet vil formentlig udvikle sig på længere sigt.

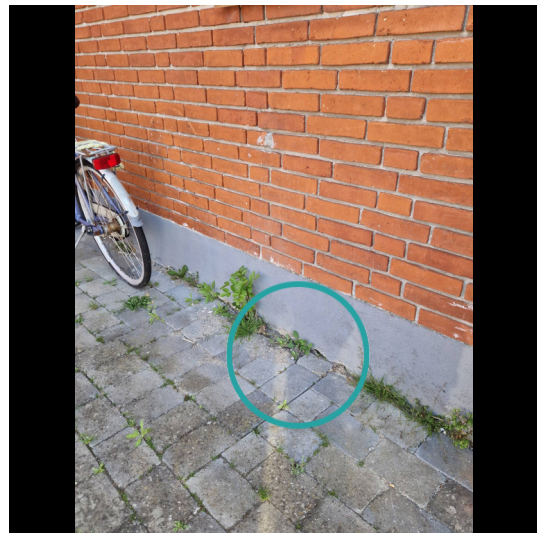
Sokkelpuds er ikke ført under terræn mest mod vest
