Realsyn+ for

Holbækvej 92,
4180 Sorø

Bygningsoversigt

Dato for besigtigelse: 23-06-2026

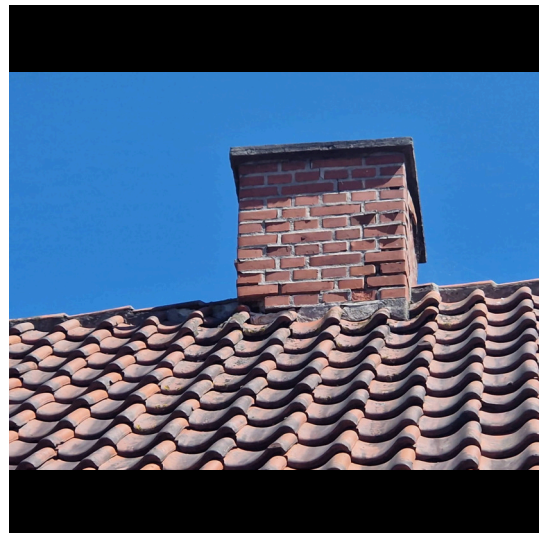
**Tag****SKADE:**

Skorstensinddækningen i mørtel ved tag er defekt

RISIKO:

Inddækningen ved skorsten er udført med mørtel og i en sådan stand, at der er risiko for, at der kan trænge fugt ind i konstruktionen.

Eftergang af skorstensinddækning

Udbedringseksempel: Inddækningen eftgæes/bankes på plads med gummi hammer til det er plant over tagbelægningen. Det forudsættes at inddækning er intakt. Max skorstens dimensioner 900 x 900 cm.

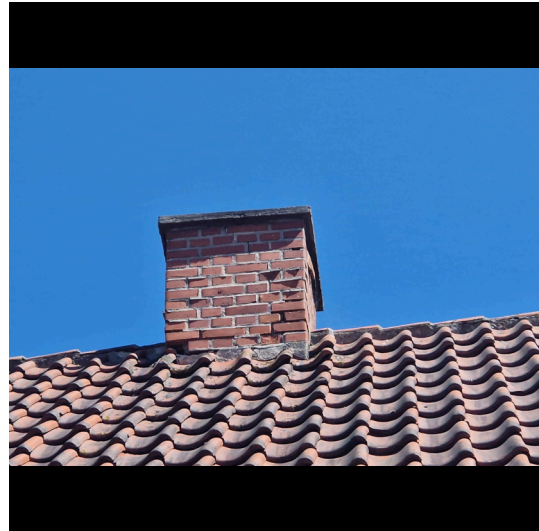
Tag

SKADE:

Skorsten fremstår med løse og defekte fuger, og frostsprængte sten

RISIKO:

Forholdet kan fortsat udvikle sig, og der er på sigt risiko for skader på andre bygningsdele

Eftergang af fuger i skorsten

Udbedringseksempel: Eftergang af fuger i skorsten. Fuger udbedres ved udkradsning og omfugning. Skadede skorstenensfuger udkradses i fuld bredde til dybde min. 25 mm fra den færdige fugeoverflade. Hele fugen udfyldes efterfølgende.

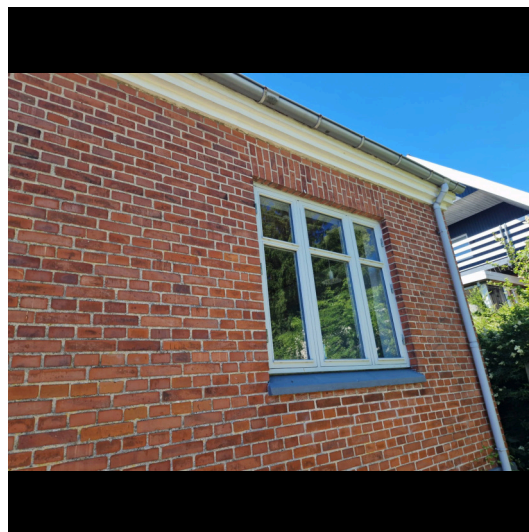
Ydervægge

SKADE:

Ydervægge har flere revner, bl.a. over vinduer og døre ved muretstik

NOTE:

Nævnte revner er af begrænset størrelse – mindre bevægelse over en længere årrække vil givet forekomme – også efter evt. reparationer. Denne type revner er ikke unormale.

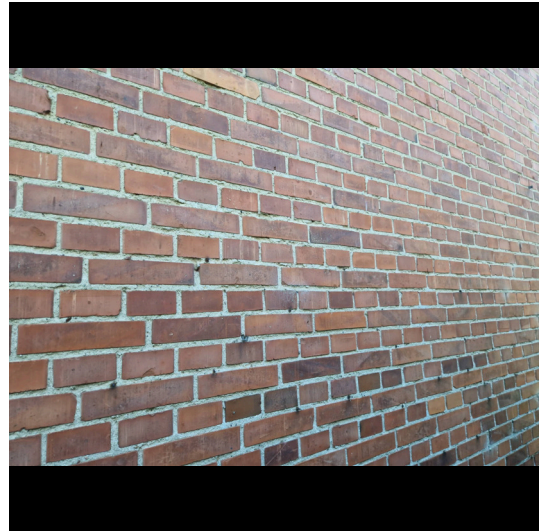
Ydervægge

SKADE:

Der er områder med porøse fuger i murværket, ses primært mod nord

RISIKO:

Det vurderes, at skaden kan udvikle sig på længere sigt.

Udkradsning og udbedring af fuger

Udbedringseksempel: Eftergang af fuger. Forvitrede/løse fuger, synlige revner og huller i fuger udbedres ved udkradsning og omfugning. Fuger udkradses i fuld bredde til dybde min. 15 mm fra den færdige fugeoverflade. I ældre facader udkradses til dybde min. 25 mm. Efter rengøring og vanding efterfuges med tilbageliggende fuger.

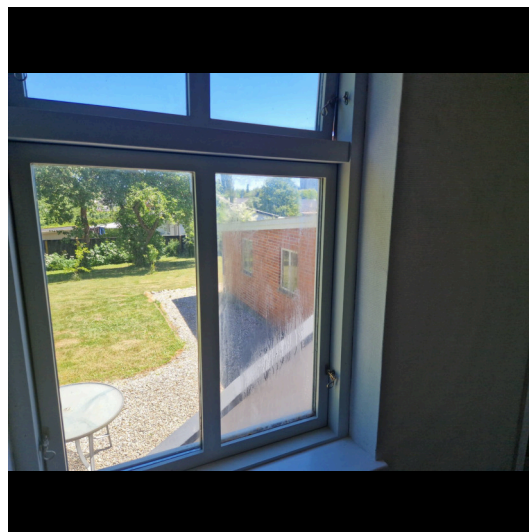
Døre/vinduer/porte

SKADE:

Der er flere punkterede termoruder, f.eks. mod vej

NOTE:

Ruden er derfor ikke længere funktionel, og vil med tiden blive uklar.

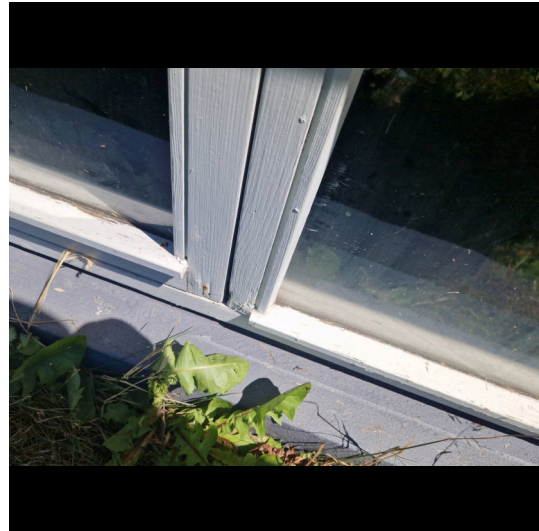
Døre/vinduer/porte

SKADE:

Der er nedbrydning i kældervinduerne flere steder, mest mod vej, samt enkelt bundstykker ved vinduerne i stueplan

RISIKO:

Nedbrydningen vurderes at fortsætte på længere sigt.

Udskiftning af nedbrudt træ

Udbedringseksempel: Udskiftning af nedbrudt træ. Det nedbrudte træ skæres væk og et stykke træ af samme sort og densitet tildannes nøjagtigt og indsættes i stedet for det beskadigede. Det reparerede område grundes og malebehandles på begge sider. Det udskiftede træværk afvaskes, slibes og males en gang.

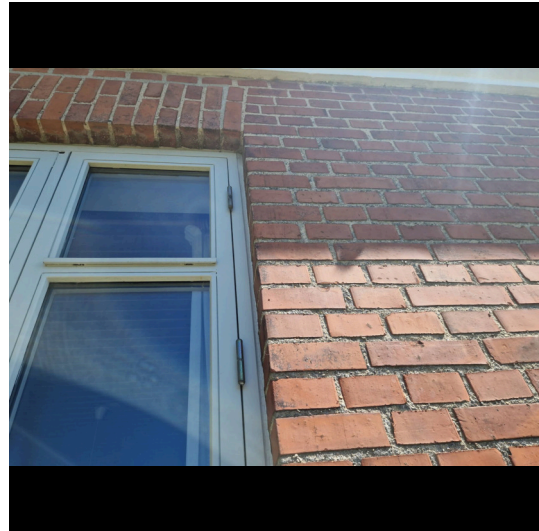
Døre/vinduer/porte

SKADE:

Fuger omkring døre og vinduer har mistet elasticiteten og er revnede i overfladen, ses bl.a mod vej

RISIKO:

Der er risiko for fugtindtrængen og skader på de underliggende/bagvedliggende konstruktioner på længere sigt.

Eftergang af fuger

Udbedringseksempel: Eftergang af fuger. Kontaktflader mellem fuge og omgivende bygningsdele afrenses. Udrensning/udkradsning af eksisterende fuge, stopning, fugeunderlag og elastisk fuge.

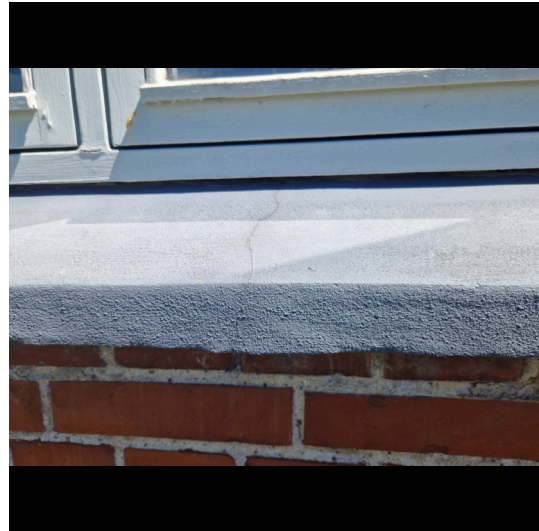
**Døre/vinduer/porte****SKADE:**

Sålbænke i beton har revnedannelser. Dette ses især ved vinduer mod vej

NOTE:

Der er ikke tegn på skade efter nu mange år, hvorfor forholdet skønnes uden konstruktiv betydning.

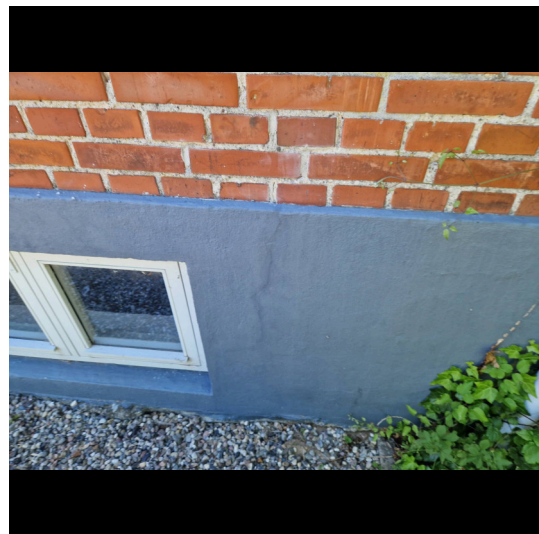
**Fundament/sokkel****SKADE:**

Der er enkelte revner i sokkel især mod have ved kældervindue

NOTE:

Revnedannelserne skønnes at være i ro - mindre bevægelse over en længere årrække samt mindre revnedannelse efter reparation kan dog forekomme. Mindre revner er almindeligt forekommende i ældre bygninger.

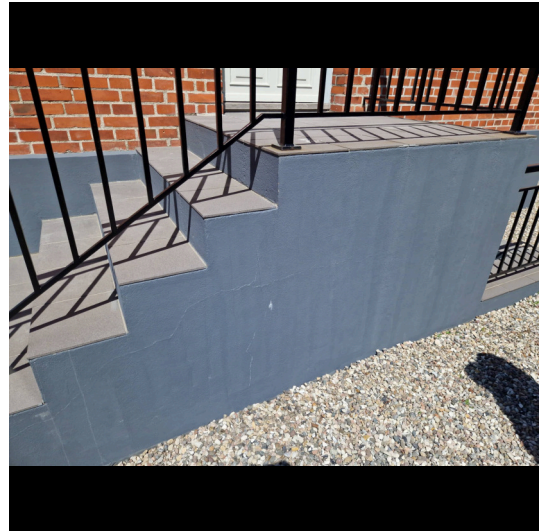
**Fundament/sokkel****SKADE:**

Trappe til hoveddør er med mindre revner

NOTE:

Der kunne ikke registreres følgeskader ved besigtigelsen, og der vurderes ikke at være nærliggende risiko for skade.

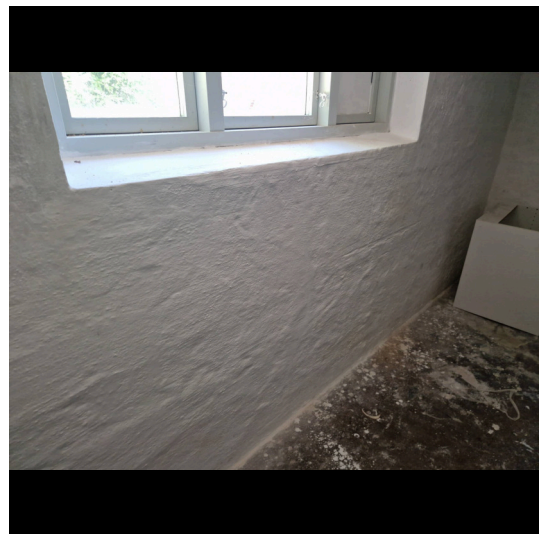
**Kælder****SKADE:**

Der kan konstateres opfugtninger i bunden af vægge bl.a. mod have

NOTE:

Omfanget er på nuværende tidspunkt så begrænset, at der ikke skønnes nærliggende risiko for skade. Opstigende og indtrængende grundfugt i ældre kældervægge er almindeligt forekommende.

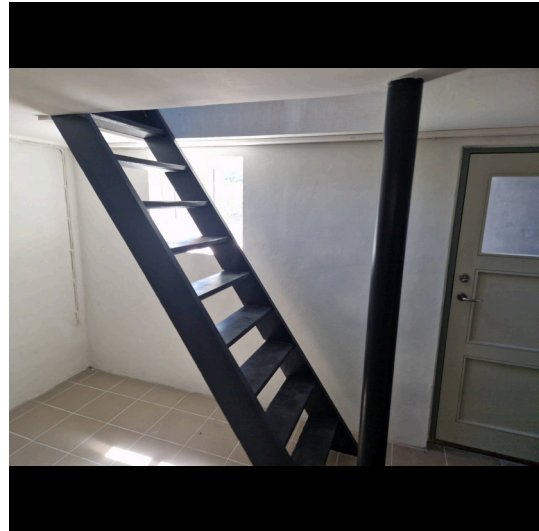
Kælder

SKADE:

Værn mangler på trappen til stue og den er placeret uhensigtsmæssigt

RISIKO:

Der er risiko for personskade.

Udbedring af skade/fejl/mangler

Opgaven vurderes at kunne udbedres af en tømrer. Vi anslår at arbejdslønnen er den største del af udbedringsomkostningen og materialer udgør en mindre del. Det anbefales derfor at lade en tømrer udbedre opgaven på regning.

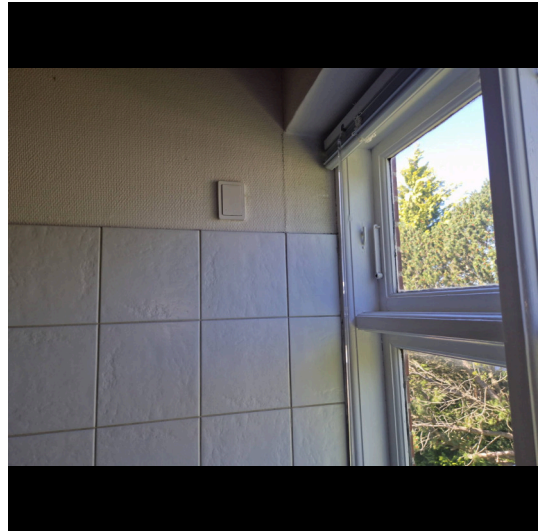
1. Sal

SKADE:

Der er registreret revner i væg mod vindue

NOTE:

Revnerne er på steder hvor de kan forventes (samlinger m.m.) og skønnes uden konstruktiv betydning.

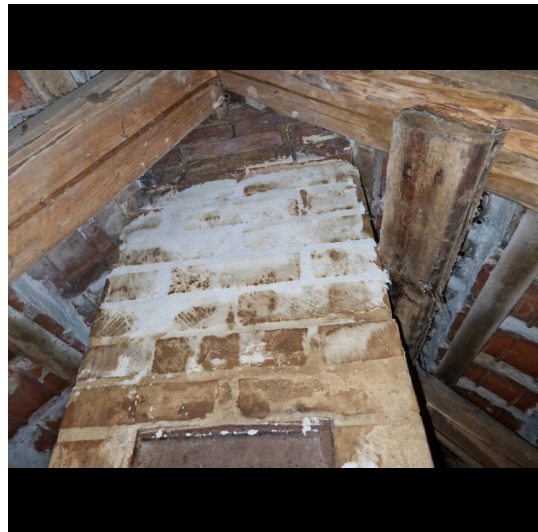
1. Sal

SKADE:

Skorstensoverfladen fremstår med afskallet puds og med misfarvninger fra løbesod

NOTE:

Der er ikke tegn på skade efter nu mange år, hvorfor forholdet skønnes uden konstruktiv betydning.

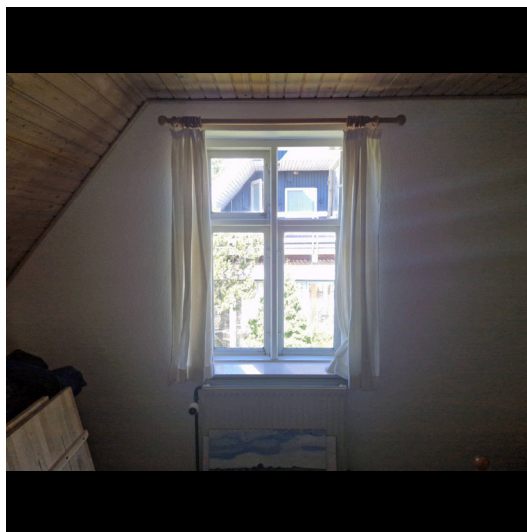
1. Sal

SKADE:

Vinduet i værelse overholder ikke kravet til redningsåbning

RISIKO:

Der er risiko for personskade i tilfælde af brand.

NOTE:

Forholdet kan evt. afhjælpes ved montering af røgalarm tilsluttet el-nettet, jf. BR18.

Etablering af godkendt redningsåbning

Opgaven har ikke været mulig at prissætte, det anbefales at kontakte en tømrer med henblik på udredning af opgaven og tilbud på udbedring.

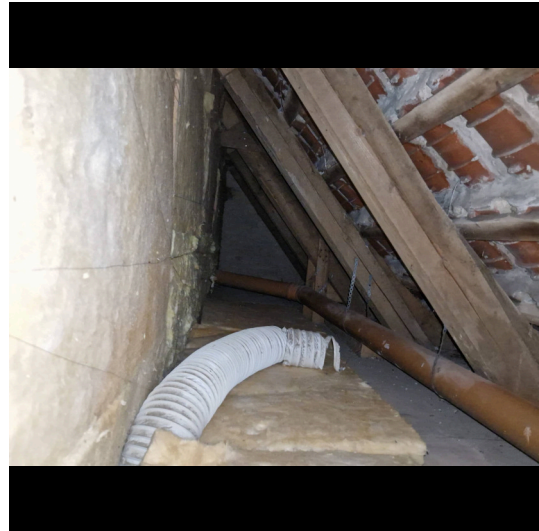
**1. Sal****SKADE:**

Aftrækskanal fra emhætte er ikke ført til det fri, men ender i tagrum

RISIKO:

Dette kan medføre kondensafsætning og fugtskader i tagkonstruktionen.

Etablering af aftræk fra tagrum inkl. isolering

Udbedringseksempel: Etablering af ventilationskanal. Aftrækskanalsystem, som Cembrit. Aftrækskanalen isoleres ved omvikling med lamelmåtter, lagtykkelse 50 mm, afsluttet med Isogenopak. (max rørlængde 3 meter)

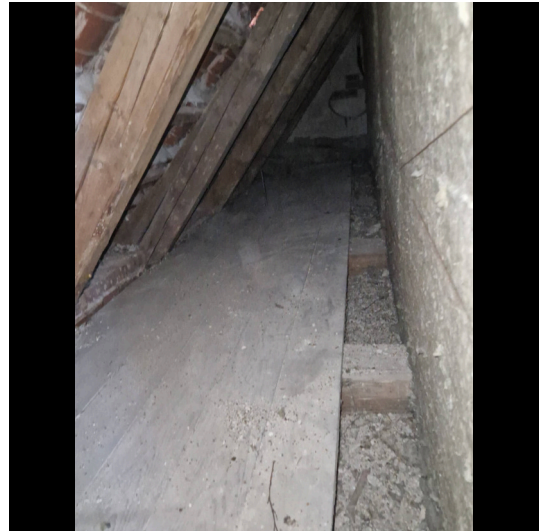
**1. Sal****SKADE:**

Mørtelunderstrygning i tagrum er stedvis løs og udfaldende primært i skunke

RISIKO:

Forholdet kan give risiko for fugtindtrængning, evt. fygesne, på længere sigt.

**377,00 Pr m2****Eftergang af understrygning**

Udbedringseksempel: Understrygning af tagsten. Tagstenene understryges iht. fabrikantens anvisninger.

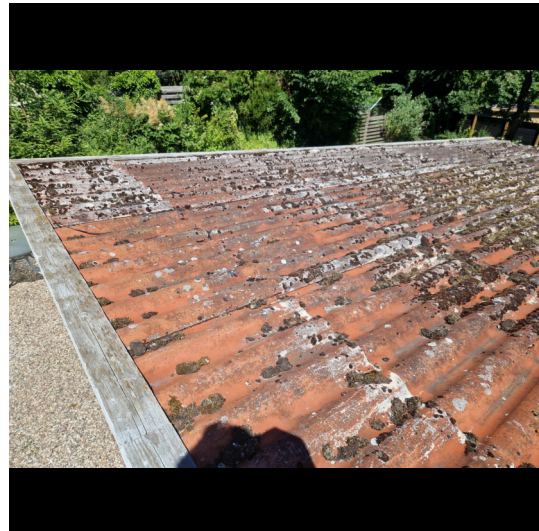
**Tag****SKADE:**

Taghældningen er mindre end foreskrevet af tagproducenten, der ses mindre overflade skader og en del mos på taget

RISIKO:

Forholdet skønnes at reducere levetiden af tagdækningen på længere sigt.

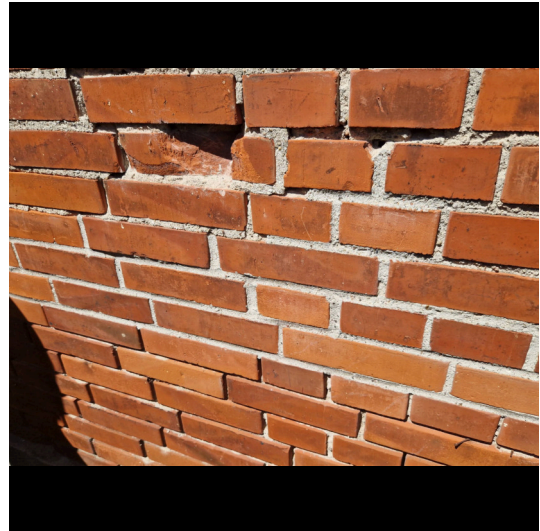
**Ydervægge****SKADE:**

Der er områder med porøse i murværket, ses primært syd

RISIKO:

Det vurderes, at skaden kan udvikle sig på længere sigt.

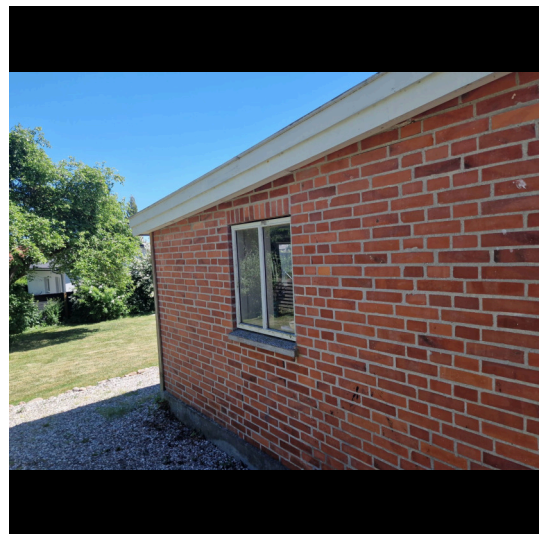
**Døre/vinduer/porte****SKADE:**

Der mangler fuger omkring vinduer, dør og port

RISIKO:

Manglende fuger giver risiko for fugtindtrængen og træk på kort sigt. Forholdet vil udvikle sig yderligere med risiko for følgeskader.

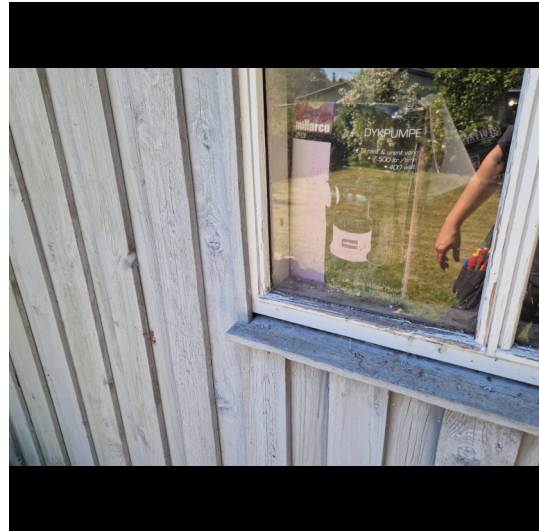
Døre/vinduer/porte

SKADE:

Der er nedbrydning og manglende glaslister på vindue mod have og vej

RISIKO:

Nedbrydningen vurderes at fortsætte i glaslisterne og kan medføre nedbrydning i vinduesrammen på længere sigt.

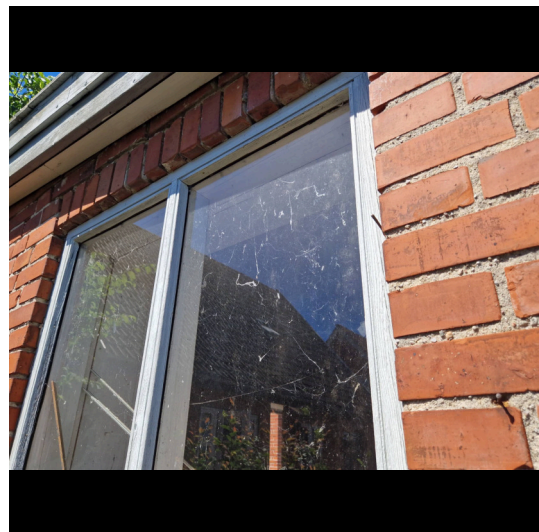
Døre/vinduer/porte

SKADE:

Der er nedbrydning i vindue mod syd

RISIKO:

Der er risiko for, at træet nedbrydes yderligere.

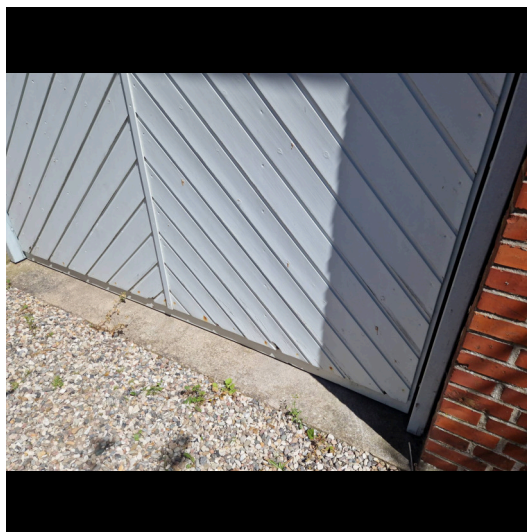
Døre/vinduer/porte

SKADE:

Bunden af karme ved dør er nedbrudte og bunden af port er nedbrudt

RISIKO:

Det vurderes, at skaden kan udvikle sig på længere sigt.
