Realsyn+ for

Limfjordsvej 50,  
2720 Vanløse

### Bygningsoversigt

Dato for besigtigelse: 29-07-2026

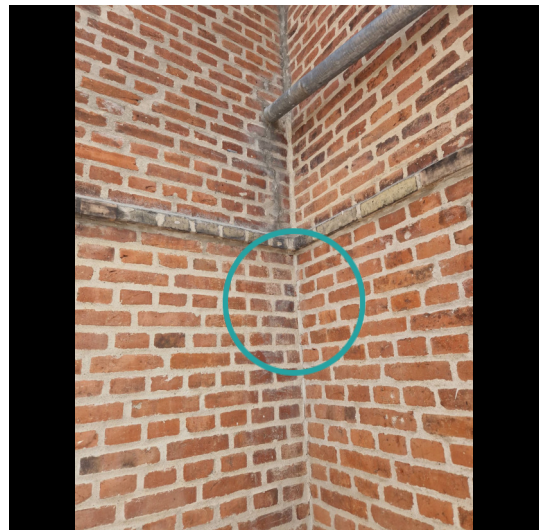
**Ydervægge****SKADE:**

Der er revnedannelser i murværk ved udbygning mod vej

Omfanget er på nuværende tidspunkt så begrænset, at der ikke skønnes at være nærliggende risiko for skade. Revnedannelser er almindeligt forekommende i ældre bygninger.

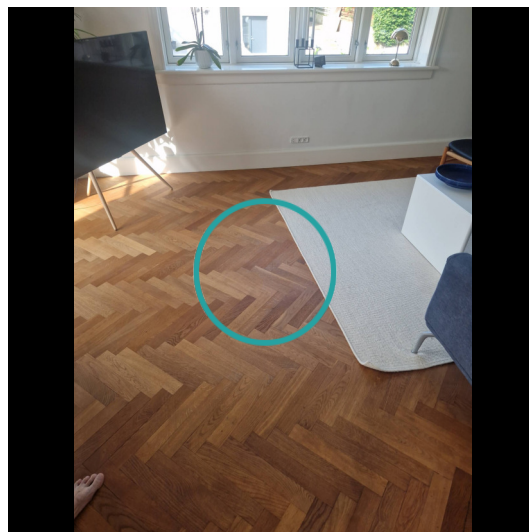
**Stueplan****SKADE:**

Gulvet har mindre skævhed/hælder mod vej

Forholdet skønnes aldersrelateret, uden konstruktiv betydning. Mindre ujævnheder/skævheder er almindeligt forekommende i ældre bygninger.

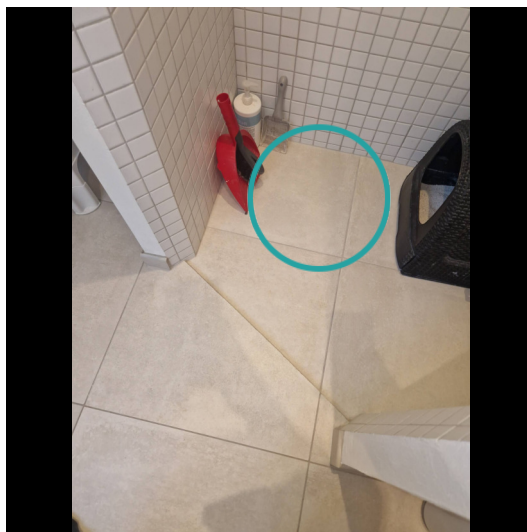
**SKADE:**

Der er gulvklinter med mangelfuld vedhæftning til underlaget i brusenichen.

Der er tale om gulv med direkte vandbelastning, hvorfor der er risiko for skader på de omkringliggende konstruktioner og installationer.

**Udskiftning af klinker/fliser**

Udbedringseksempel: Udskiftning af klinker/fliser og vådrumsbehandling. klinker/fliser aftages. Underlaget rengøres omhyggeligt. Gulvet vådrumsbehandles. Der skal anvendes et komplet system til vandtætning med produkter fra samme godkendelse. Overflader primes og forsegles i hjørner, omkring rørgennemføringer og ved overgang væg/gulv. Heldækkende tætningsmasse påføres. Gulvklinter udlægges, fuges og afrenses. I hjørner, og i overgang væg og gulv samt omkring sanitære installationer fuges med elastisk, vådrums siliconefugemasse.

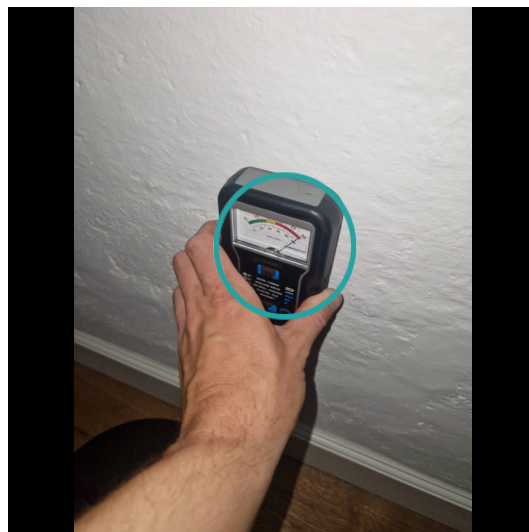
**Kælder****SKADE:**

Der er fugtopstigning og fugtgennemtrængning i kældervægge samt løst og afskallet puds i værksted

Omfanget er på nuværende tidspunkt så begrænset, at der ikke skønnes nærliggende risiko for skade. Opstigende og indtrængende grundfugt i ældre kældervægge er almindeligt forekommende.

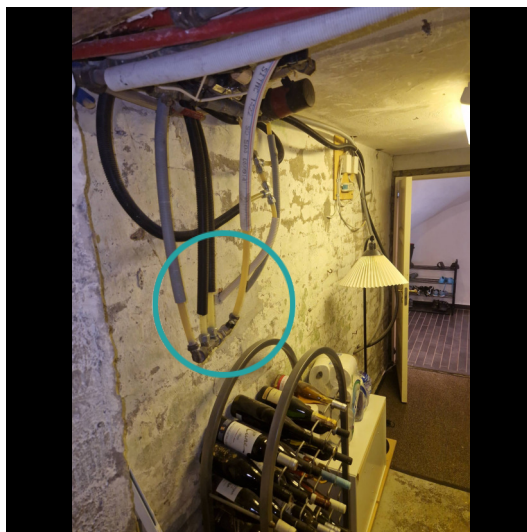
Varmerør mv. er ikke fastgjort i tilstrækkeligt omfang

Forholdet kan give anledning til brud på rørene.

## Udskiftning af varmerør

Udbedringseksempel: Udskiftning af varmerør. Der lukkes for vandet og installationen tømmes i fornødent omfang for vand. Varmerør nedtages og bortkøres. Nyt varmerør monteres.

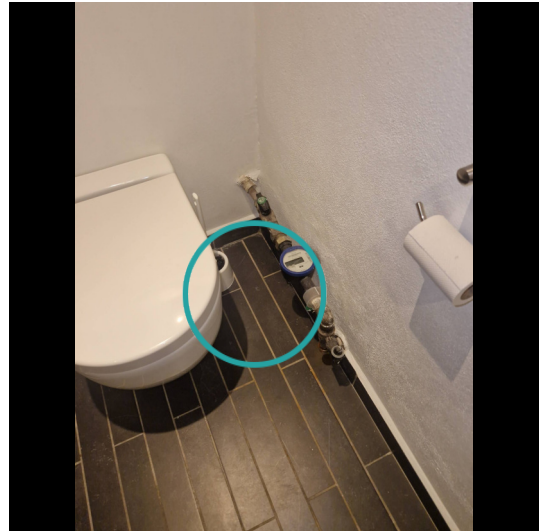
**Kælder****SKADE:**

Der er gulvklinter med mangelfuld vedhæftning til underlaget ved toilet

Der er tale om et mindre område, som ikke er vandbelastet. Der vurderes derfor ikke at være nærliggende risiko for skader.

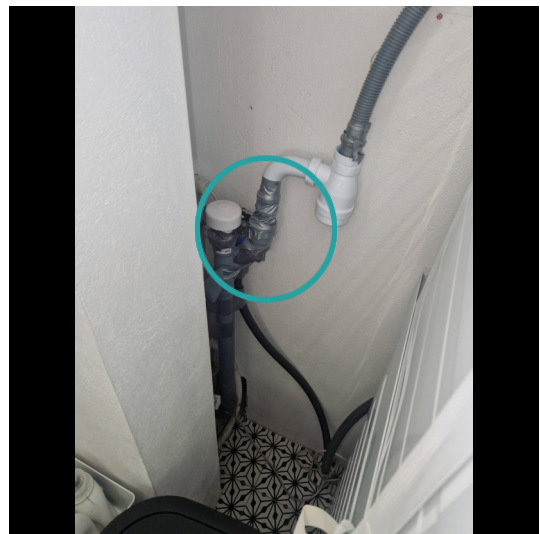
**1.sal****SKADE:**

Afløbsinstallation ved vaskemaskine mangler fastgørelse

Forholdet skønnes ikke at medføre nogen risiko.

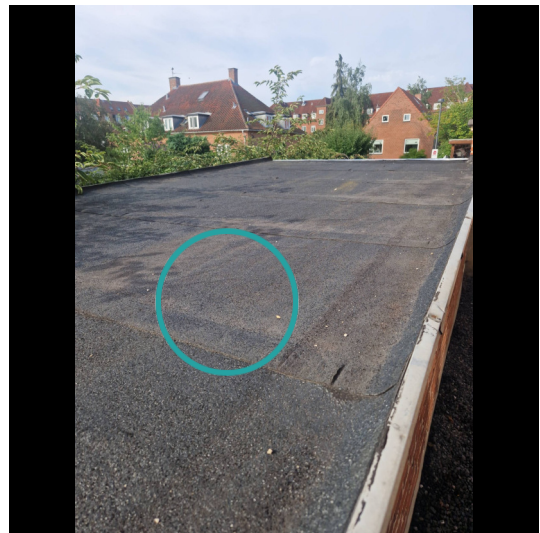
**Tag****SKADE:**

Tagpappen fremstår med buler og manglende fleksibilitet

Forholdet kan fortsat udvikle sig, og der er på sigt risiko for skader på andre bygningsdele
