Realsyn+ for

Grøndals Parkvej 60,
2720 Vanløse

Bygningsoversigt

Dato for besigtigelse: 27-04-2026

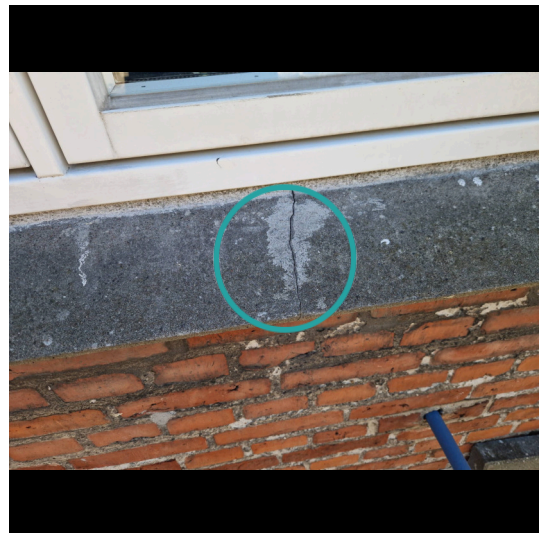
**Døre/vinduer/porte****SKADE:**

Enkelte sålbænke i beton har revnedannelser. Dette ses f.eks ved vindue mod nord

Omfanget er på nuværende tidspunkt så begrænset, at der ikke skønnes at være nogen risiko.

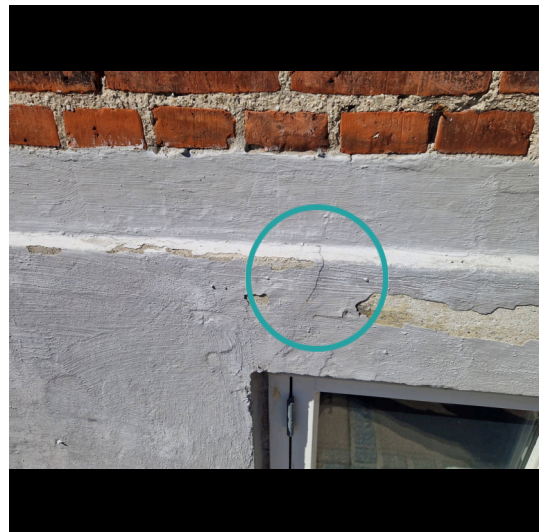
Fundament/sokkel

SKADE:

Der er en mindre revne i sokkel mod vej

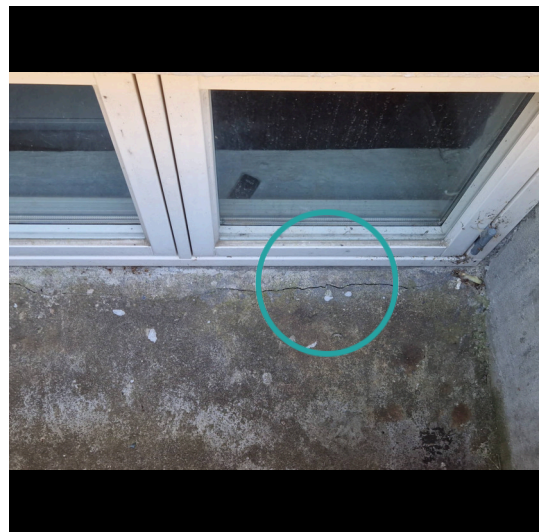
Fundament/sokkel

SKADE:

Lyskasse tv for terassedør har en mindre revne i bunden

Omfanget er på nuværende tidspunkt så begrænset, at der ikke skønnes at være nogen risiko.

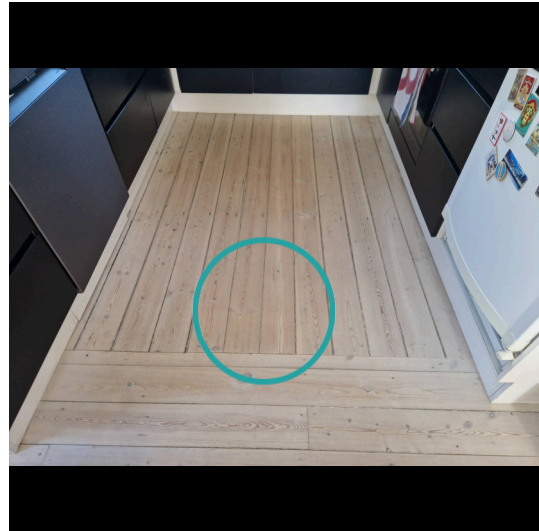
Stueplan

SKADE:

Gulvbrædder "klaprer" ved belastning ved indgange til køkken

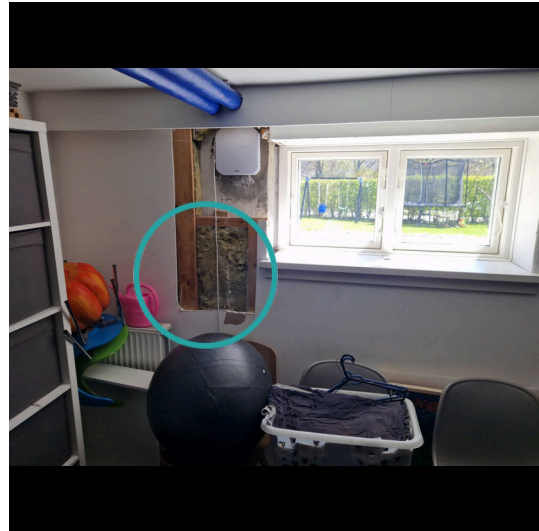
Kælder

SKADE:

Der er forsatsvægge med fugtfølsom beklædning på kælderydervæg

Der vurderes at være risiko for skader på kortere sigt.

Organiske belægninger/beklædninger på gulve og vægge i kældre giver risiko for skader pga. skimmel og svamp.

Eftergang af vægge

Udbedringseksempel: Eftergang/udbedring af revner samt evt. løstsiddende vægpuds. Porøs, løstsiddende puds afhugges. Revnerne udhugges, bredde min. 15 mm, afrenses for løse partikler, vandes og udfyldes med mørtel af samme type som den øvrige overflade.

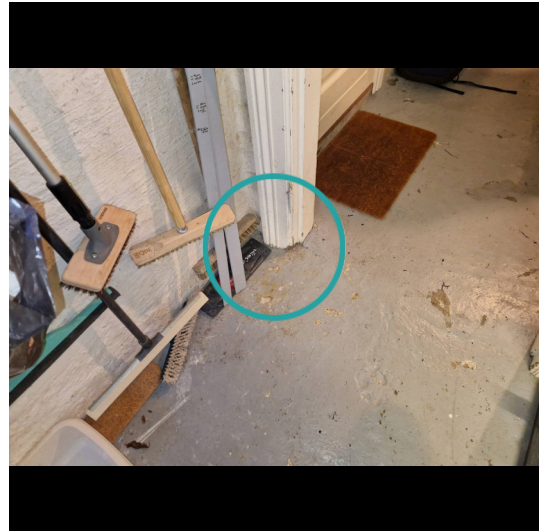
Kælder

SKADE:

Der er nedbrydninger i bunden ad karm på dør

Det vurderes ikke, at skaden vil udvikle sig yderligere.

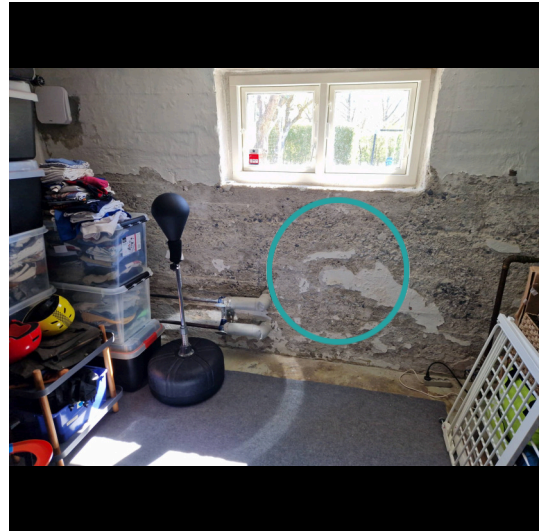
Kælder

SKADE:

Der er fugtopstigning og fugtgennemtrængning i kældervægge samt løst og afskallet puds bl.a. i fyrrum

Forholdet kan udvikle sig på længere sigt og forøge luftfugtigheden i kælderen, og medvirke til skader på andre bygningsdele.

Udbedring af fugt

Opgaven vurderes at kunne udbedres af en fugttekniker. Vi anslår at arbejdslønnen er den største del af udbedringsomkostningen og materialer udgør en mindre del. Det anbefales derfor at lade en fugttekniker udbedre opgaven på regning.

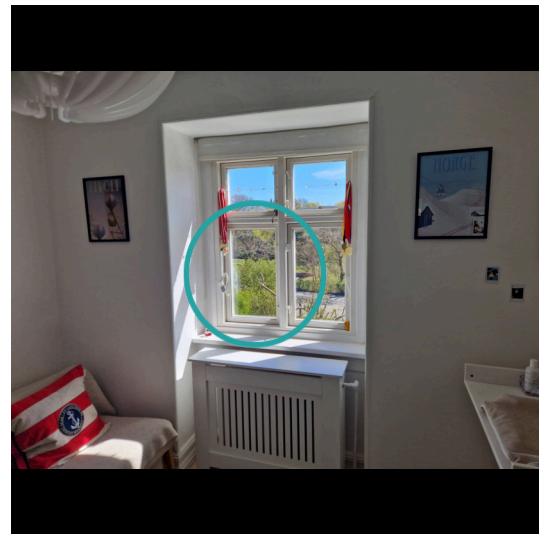
**1. Sal****SKADE:**

Der er ikke den påbudte redningsåbning i rummet

Der er risiko for personskade.

Vindue overholder ikke mål.

**Indhent tilbud****Etablering af godkendt redningsåbning**

Opgaven har ikke været mulig at prissætte, det anbefales at kontakte en tømrer med henblik på udredning af opgaven og tilbud på udbedring.

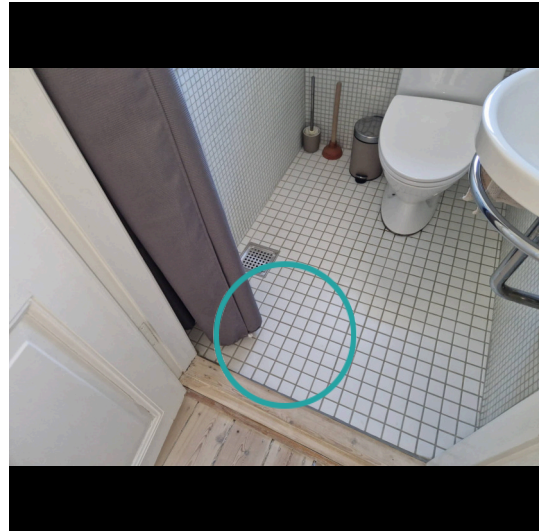
**1. Sal****SKADE:**

Der er ikke tilstrækkelig niveauforskel mellem overside af gulv afløbet og gulvoverfladen ved døren/døråbningen

Det kan medføre, at vand trænger ud fra rummet ved tilstopning/overløb og giver skader her.

Udskiftning af gulvafløb

Udbedringseksempel: Udskiftning af gulvafløb i betongulv med fliser/klinker. Afløbsskål ophugges og udskiftes med ny afløbsskål af rustfrit stål med ramme og 140 x 140 mm rist. Inkl. membranklemflange, vandlås og studse for sideindløb. Afløbsskålen tilsluttes afløbssystemet. Beton udstøbes omkring gulvafløbet til plan med eksisterende betonlag.

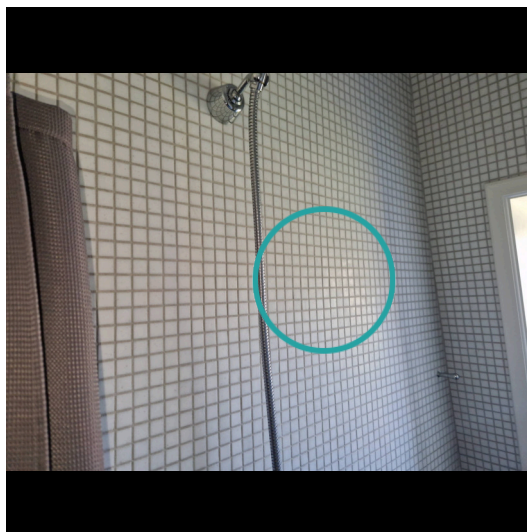
**1. Sal****SKADE:**

Der er enkelte vægfliser med mangelfuld vedhæftning til underlaget i bruseområdet

Der er tale om vægge med direkte vandbelastning, hvorfor der er risiko for skader på de omkringliggende konstruktioner og installationer.

Udskiftning af klinker/fliser

Udbedringseksempel: Udskiftning af vægfliser. Vægfliser aftages. Underlaget rengøres omhyggeligt. Overflader primes og forsegles i hjørner, omkring rørgennemføringer og ved overgang væg/gulv. Heldækkende tætningsmasse påføres. Vægfliser opsættes, fuges og afrenses. I hjørner, og i overgang væg og gulv samt omkring sanitære installationer fuges med elastisk, vådrums siliconefugemasse.

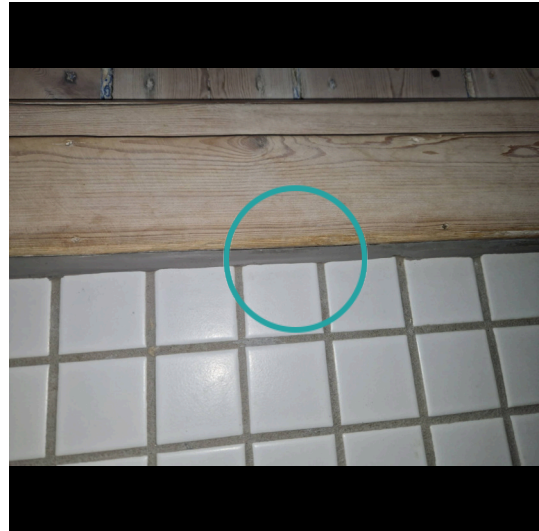
**1. Sal****SKADE:**

Der er defekt/revnet fuger ved dørtrin

Der er tale om en fuger, som er direkte vandbelastet, hvorfor der er risiko for skader på de omkringliggende konstruktioner og installationer.

**Kr 12,00 / Pr lbm*****382,00 Pr lbm*****Eftergang af fuger**

Udbedringseksempel: Eftergang af fuger. Eksisterende fuger udskæres. Underlaget rengøres omhyggeligt, fugesider affedtes.

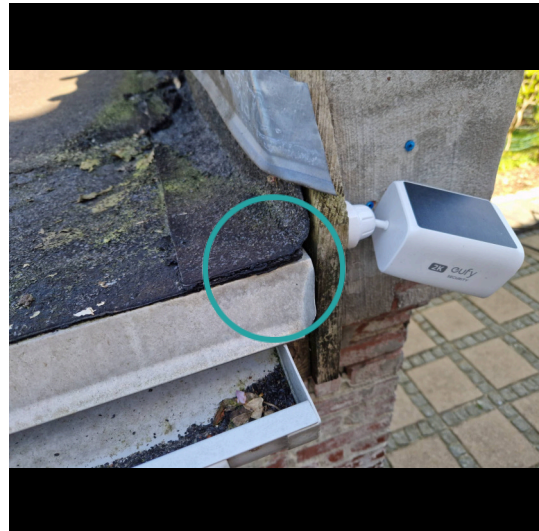
**Tag****SKADE:**

Tagpappen slutter ikke tæt til fodblik

Forholdet har medført skader på andre bygningsdele, f.eks. loft i garage

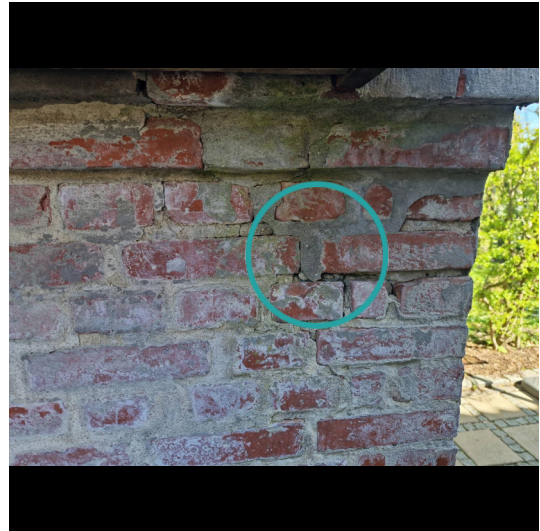
**Ydervægge****SKADE:**

Der er områder med porøse og udfaldne / udvaskede fuger ø, f.eks på hjørne mod sydøst

Det vurderes, at skaden kan udvikle sig på længere sigt.

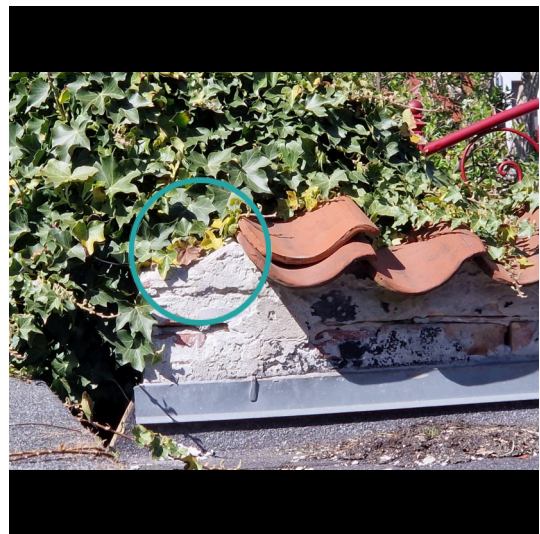
**Ydervægge****SKADE:**

Afdækning på murkrone har enkelte revnede og manglende tagsten

Der er risiko for opfugtning af underliggende bygningsdele

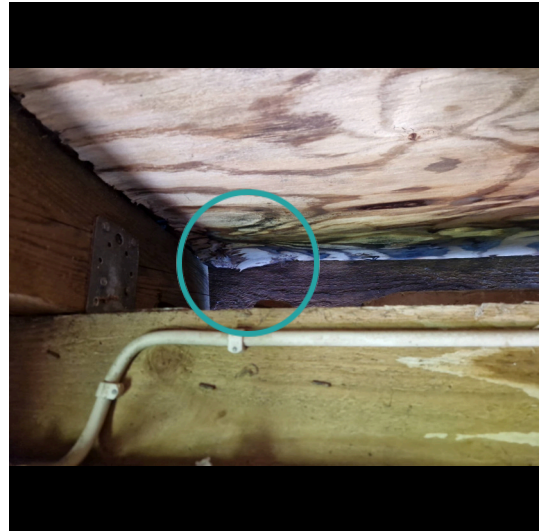
Stueplan

SKADE:

Der er fugt skjolder og fugtskader i loftet langs tagfod

Det vurderes, at skaden kan udvikle sig på længere sigt.
