Realsyn+ for

Hans Ditlevsensgade 18,  
4800 Nykøbing F

### Bygningsoversigt

## Introduktion til VTR rapporten

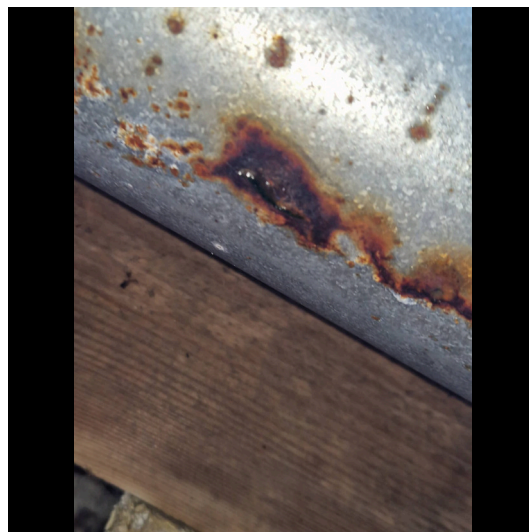
**Tag****SKADE:**

Der er tæring i tagrender mod vest

**RISIKO:**

Det skønnes at forholdet kan give utætheder i tagrenderne på længere sigt.

**Udskiftning/montering af tagrende**

Udbedringseksempel: Udskiftning af let tagrende. Den nederste række tagsten/tagplader demonteres/afløftes. Tagrenden nedtages. Tagrende monteres, endebunde og tudstykke monteres ved overgang til nedløb. Tagsten/tagplader genmonteres.

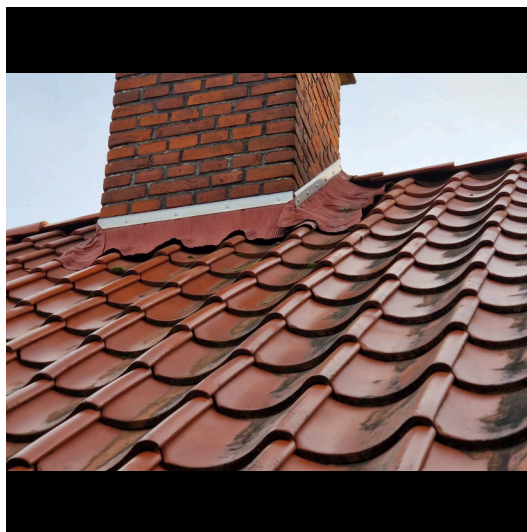
### SKADE:

Skorstensinddækningen mangler vedhæftning til tagbelægningen. Det ses mod vest

### RISIKO:

Der er risiko for fugtindtrængning på længere sigt.

## Eftergang af skorstensinddækning

Udbedringseksempel: Inddækningen eftgås/bankes på plads med gummi hammer til det er plant over tagbelægningen. Det forudsættes at inddækning er intakt. Max skorstens dimensioner 900 x 900 cm.

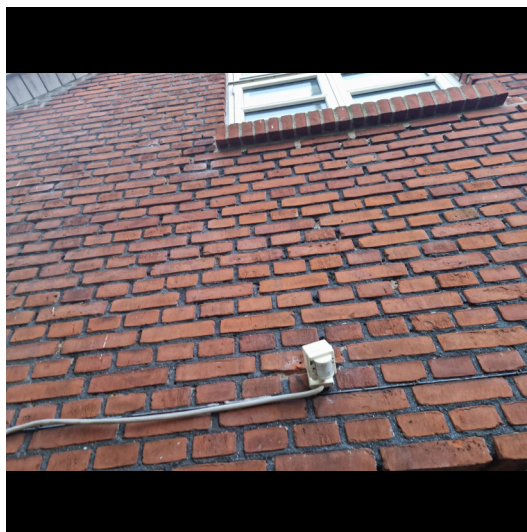
## SKADE:

Der er områder med porøse og udfaldne / udvaskede fuger i murværket, det ses på begge gavle, samt ved trappe til hoveddør

## RISIKO:

Det vurderes, at skaden kan udvikle sig på længere sigt.

## Udkradsning og udbedring af fuger

Udbedringseksempel: Eftergang af fuge. Forvitrede/løse fuger, synlige revner og huller i fuger udbedres ved udkradsning og omfugning. Fuger udkradses i fuld bredde til dybde min. 15 mm fra den færdige fugeoverflade. I ældre facader udkradses til dybde min. 25 mm. Efter rengøring og vanding efterfuges med tilbageliggende fuge.

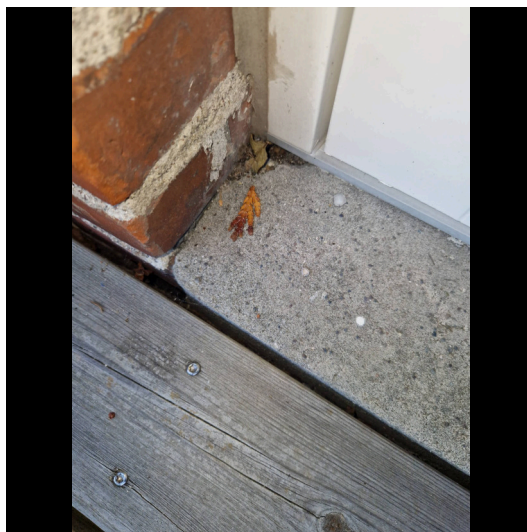
**SKADE:**

Der mangler fuge i det ene hjørne under terrassedør mod vest, ved hoveddør er der udfaldne fuger, samt på vindue mod øst mangler der fuge

**RISIKO:**

Defekte eller manglende fuger giver risiko for fugtindtrængen og træk på kort sigt. Forholdet vil udvikle sig yderligere med risiko for følgeskader.

**Udbedring af fuger**

Udbedringseksempel: Udbedring af fuger. Kontaktflader mellem fuge og omgivende bygningsdele afrenses. Evt. udkradsning af eksisterende fuge, stopning, fugeunderlag og elastisk fuge.

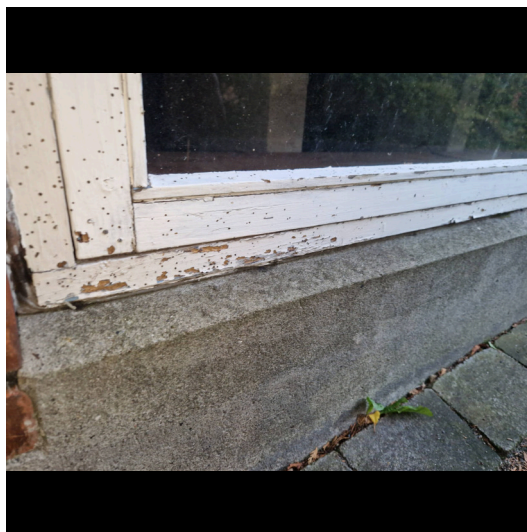
## SKADE:

Der er begyndende nedbrydning i kældervinduer mod nord

## RISIKO:

Nedbrydningen vurderes at fortsætte på længere sigt.

## Udskiftning af nedbrudt træ

Udbedringseksempel: Udskiftning af nedbrudt træ. Det nedbrudte træ skæres væk og et stykke træ af samme sort og densitet tildannes nøjagtigt og indsættes i stedet for det beskadigede. Det reparerede område grundes og malebehandles på begge sider. Det udskiftede træværk afvaskes, slibes og males en gang.

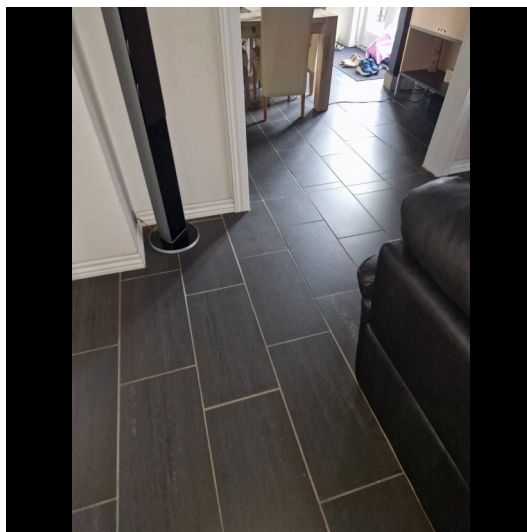
### SKADE:

Der er gulvklinter med mangelfuld vedhæftning til underlaget, det ses i køkken og stue

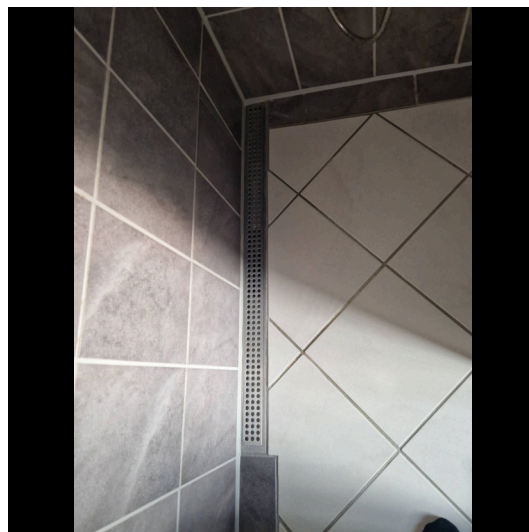
## SKADE:

Der er gulvklinter med mangelfuld vedhæftning til underlaget ved unidrain

## RISIKO:

Der er tale om gulv med direkte vandbelastning, hvorfor der er risiko for skader på de omkringliggende konstruktioner og installationer.

## Udskiftning af klinker/fliser

Udbedringseksempel: Udskiftning af fliser/klinker Aftagning af fliser/klinker. Underlaget rengøres omhyggeligt. Svummelag af cement og fint sand 1:1 arbejdes ind i underlaget. Afretningslag af slidlagsbeton 0-4 mm udlægges, komprimeres og afrettes, lagtykkelse 20 mm. Fleksibel fliseklæb, 3,5 kg/m<sup>2</sup>, påføres. Fliser/klinker udlægges, fuges med cementbaseret fugemasse og afrenses. I overgang væg og gulv fuges med silicone fugemasse.

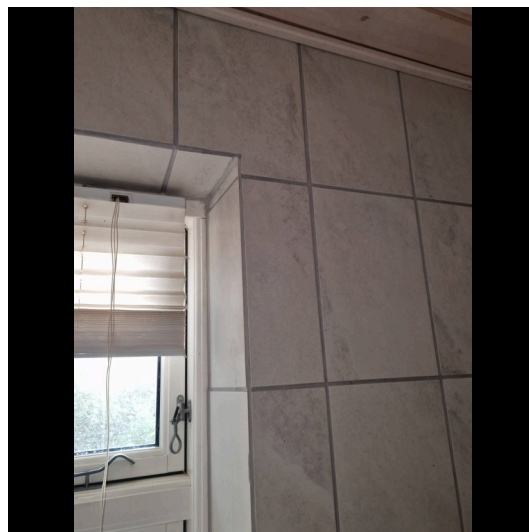
**Stueplan****SKADE:**

Der er enkelte vægfliser med mangelfuld vedhæftning til underlaget på ydervæg, f.eks. til højre for vindue

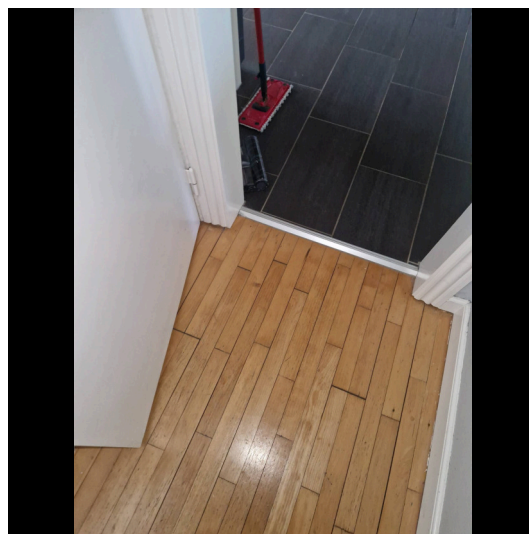
**Stueplan****SKADE:**

Trægulvene i fordelingsgang fjedrer i et mindre område ved belastning. Det ses mod køkken

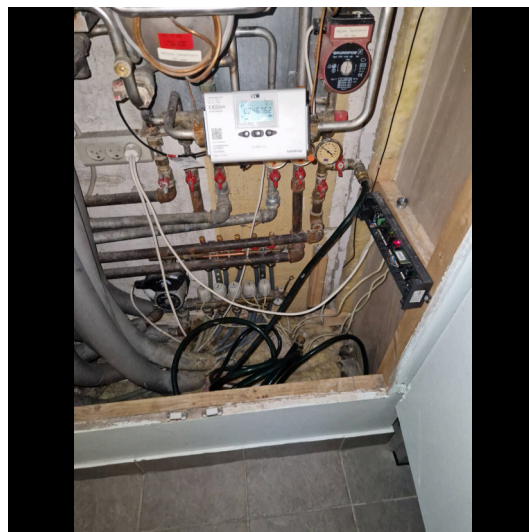
**Kælder****SKADE:**

Overløb fra varmeanlæggets sikkerhedsventiler er ikke ført til afløb

**RISIKO:**

Forholdet kan give anledning til vandskader, hvis sikkerhedsventilen åbner.

**Udbedring af skade/fejl/mangler**

Opgaven vurderes at kunne udbedres af en VVS'er. Vi anslår at arbejdslønnen er den største del af udbedringsomkostningen og materialer udgør en mindre del. Det anbefales derfor at lade en VVS'er udbedre opgaven på regning.

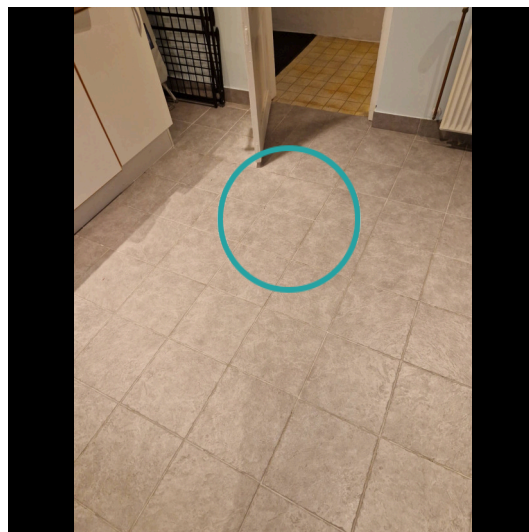
**Kælder****SKADE:**

Der er gulvklinter med mangelfuld vedhæftning til underlaget, f.eks. ved dør

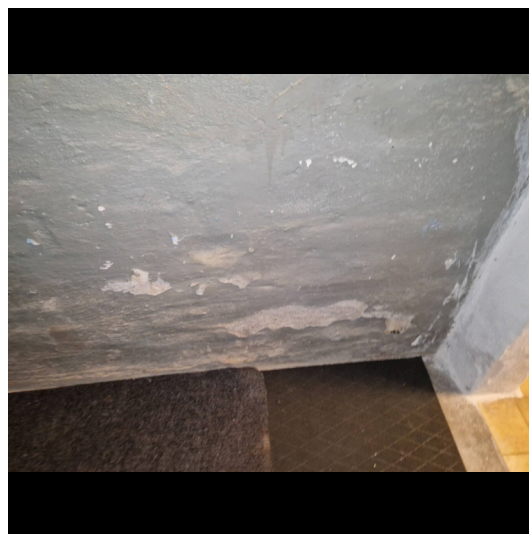
**Kælder****SKADE:**

Der er pudsskader i loft/vægspuds

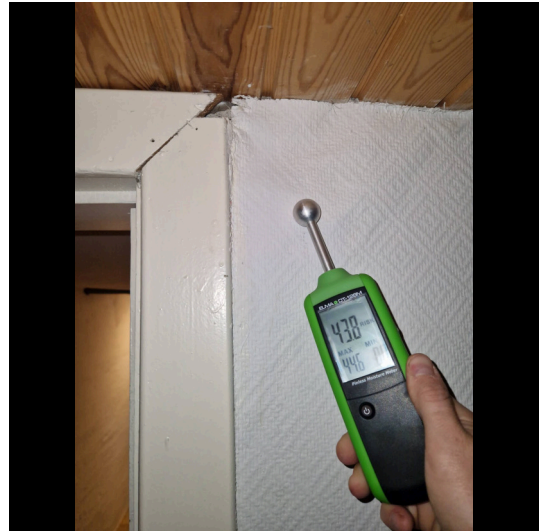
### SKADE:

Der kan konstateres opfugtning af væg ved dør mod gang. Det ses øverst i højre hjørne

### RISIKO:

Det vurderes, at skaden kan udvikle sig på længere sigt.

## Udbedring af skade/fejl/mangler

Opgaven vurderes at kunne udbedres af en fugttekniker. Vi anslår at arbejdslønnen er den største del af udbedringsomkostningen og materialer udgør en mindre del. Det anbefales derfor at lade en geotekniker udbedre opgaven på regning.

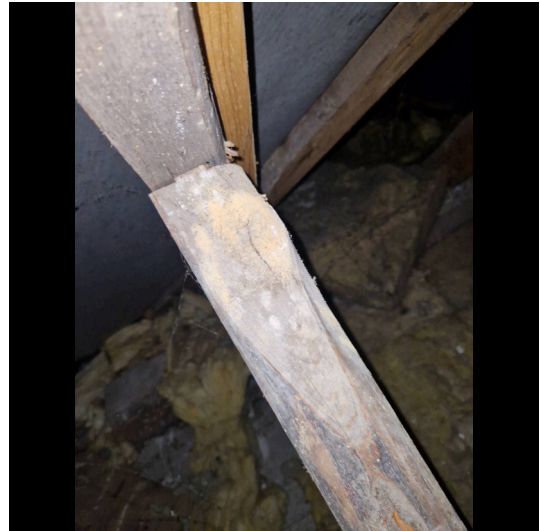
**1. Sal****SKADE:**

Tagkonstruktionens træværk har spor efter angreb af borebiller. Det ses f.eks. i spær til højre for skunklem

**RISIKO:**

Angrebet skønnes at være aktivt og det kan udvikle sig yderligere på længere sigt.

**Indhent tilbud****Udbedring af skade**

Opgaven har ikke været mulig at prissætte, det anbefales at kontakte en tømrer med henblik på udredning af opgaven og tilbud på udbedring.

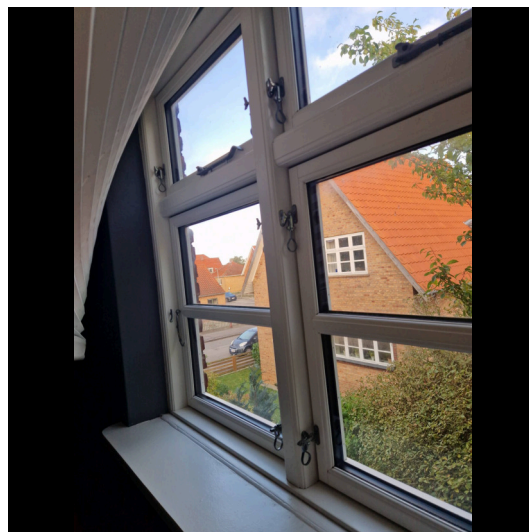
**1. Sal****SKADE:**

Vinduerne i værelserne overholder ikke kravet til redningsåbning

**RISIKO:**

Der er risiko for personskade i tilfælde af brand.

Anmærkningen fremgår af tilstandsrapporten, da der ikke er monteret røgalarm tilsluttet el-nettet, jf. BR18.

**Indhent tilbud****Etablering af godkendt redningsåbning**

Opgaven har ikke været mulig at prissætte, det anbefales at kontakte en tømrer med henblik på udredning af opgaven og tilbud på udbedring.

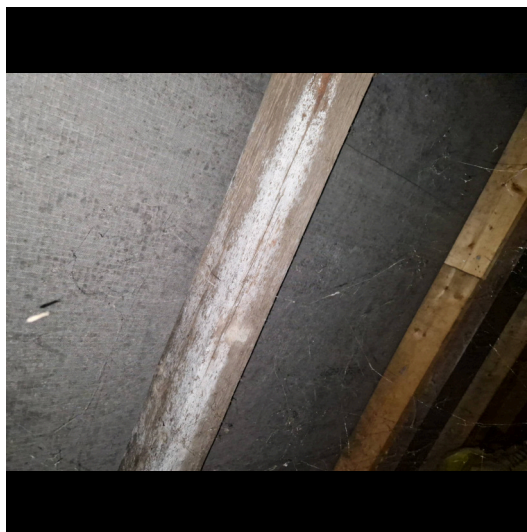
**SKADE:**

Tagrummets ventilation er begrænset

Der ses lidt misfarvninger på enkelte spær, f.eks. ved loftlem

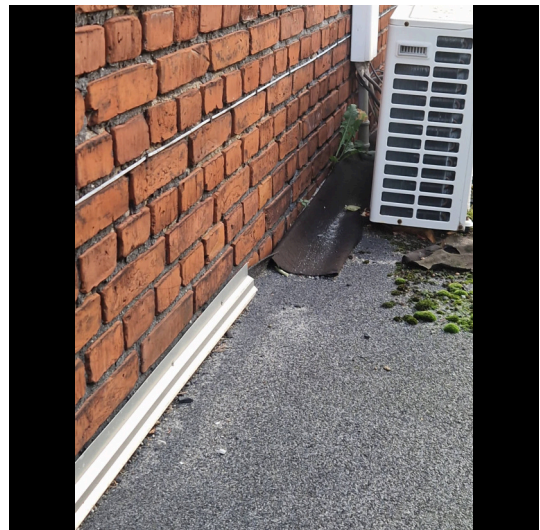
**Tag****SKADE:**

Tagpappen op langs murværket er ikke fuget og klemt med en fugeskinne på en del af tagkonstruktionen

**RISIKO:**

Tagpappen har mistet vedhæftning til murværket og det kan medføre vandindtrængen i de underliggende konstruktioner på kort sigt.

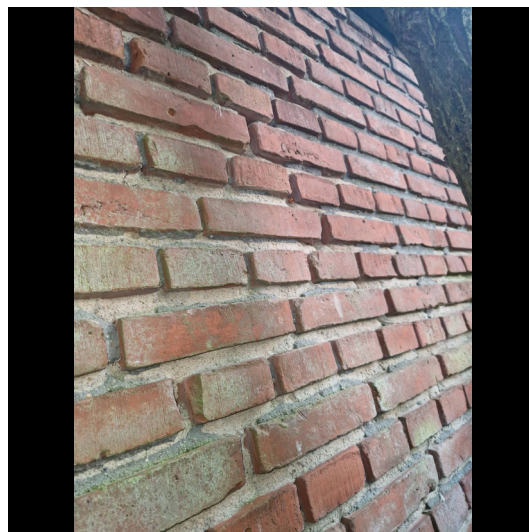
**Ydervægge****SKADE:**

Der er områder med porøse og udfaldne / udvaskede fuger i murværk. Det ses mod syd

**RISIKO:**

Det vurderes, at skaden kan udvikle sig på længere sigt.

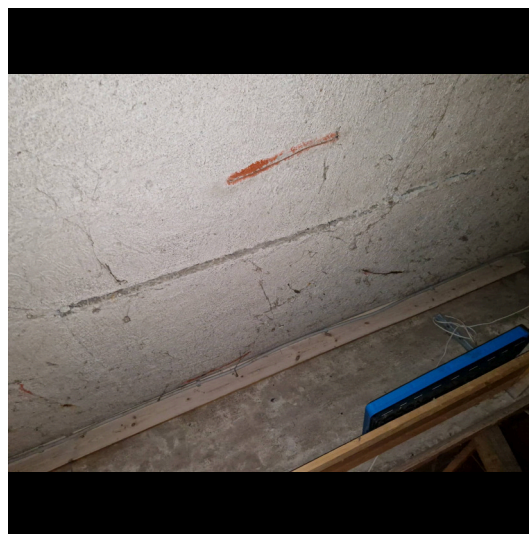
**Stueplan****SKADE:**

Der er revnedannelser/løse loftplader i loftet

**RISIKO:**

Det vurderes, at skaden kan udvikle sig på længere sigt.

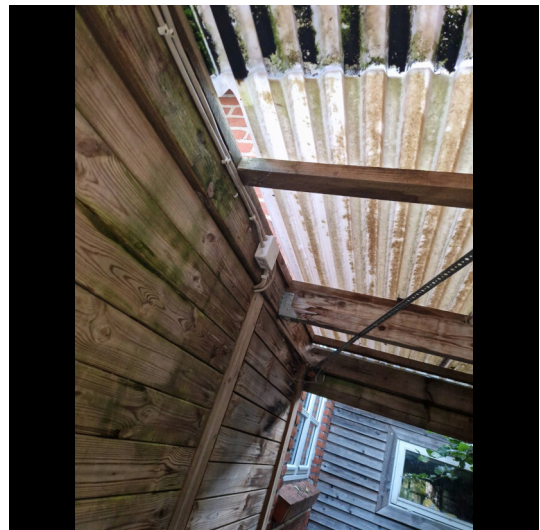
**Tag****SKADE:**

Plasttagplader har huller flere steder

**RISIKO:**

Forholdet kan fortsat udvikle sig, og der er på sigt risiko for skader på andre bygningsdele

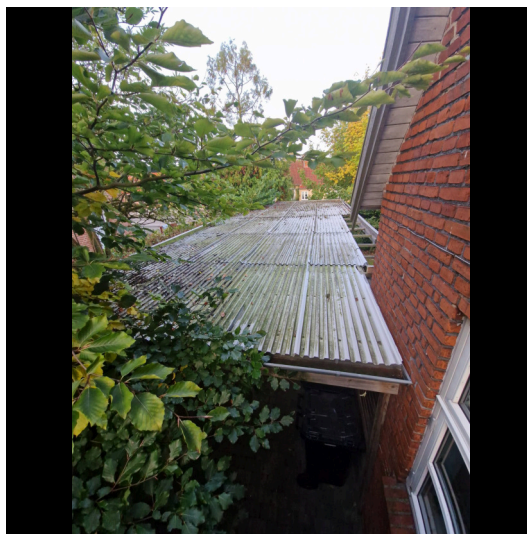
### SKADE:

Der mangler inddækning mellem tagbelægningen og murværket

### RISIKO:

Der er risiko for opfugtning af den underliggende konstruktion.
