Realsyn+ for

Boholtevej 135,  
4600 Køge

### Bygningsoversigt

Dato for besigtigelse: 27-08-2026

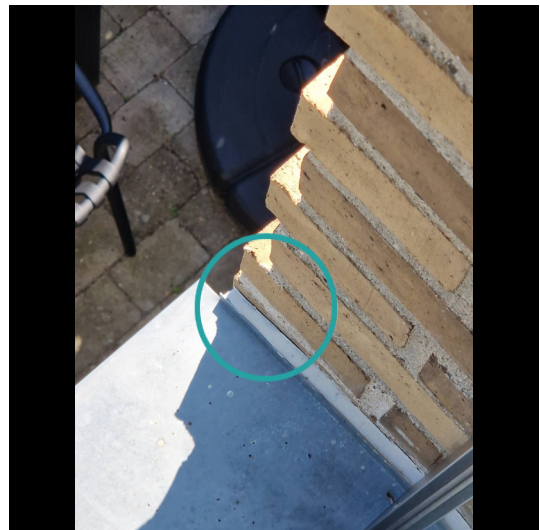
**Døre/vinduer/porte****SKADE:**

Fugerne ved siderne af sålbænkene er med mindre fugeslip

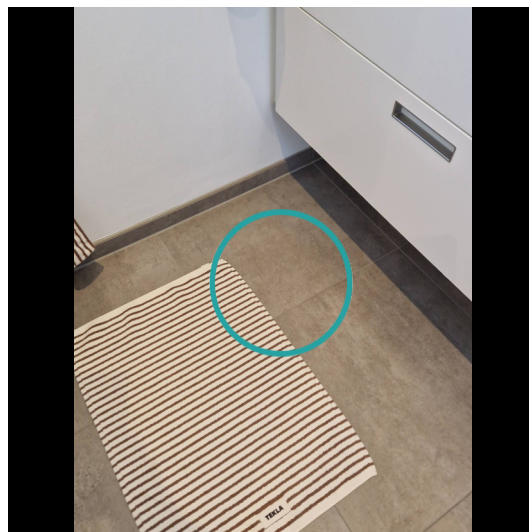
**1.sal****SKADE:**

Der er gulvklinter med mangelfuld vedhæftning til underlaget udenfor vådzoneen nær vinduet

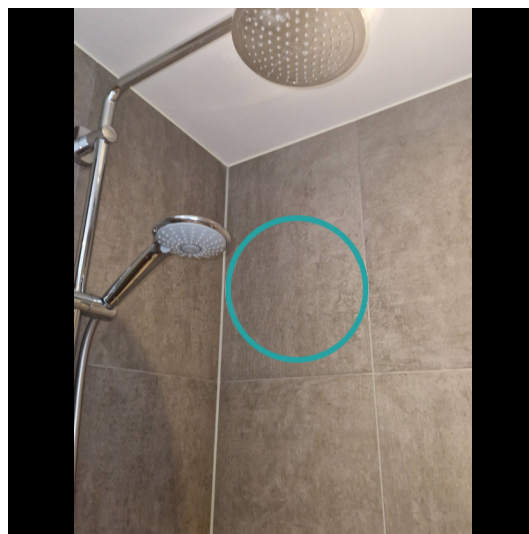
**1.sal****SKADE:**

Der er enkelte vægfliser med mangelfuld partielt vedhæftning til underlaget i øverst i brusenichen

Der er tale om et mindre område, som ikke er vandbelastet. Der vurderes derfor ikke at være nærliggende risiko for skader.

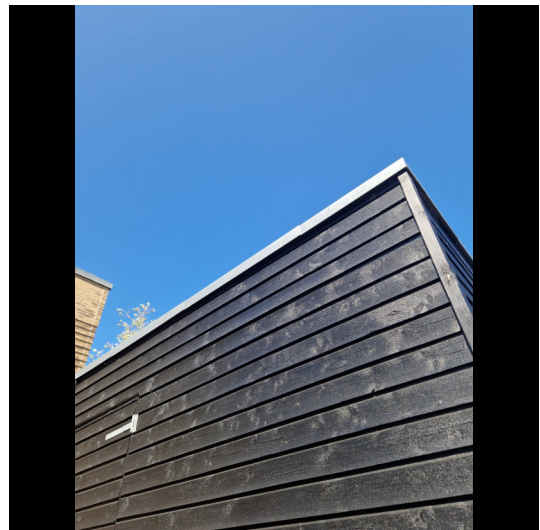
**Ydervægge****SKADE:**

Træbeklædningen er gået fra hinanden mod syd
