Realsyn+ for

Vedstedvej 5,  
9220 Aalborg Øst

Dato for besigtigelse: 07-08-2026

## Introduktion til VTR rapporten

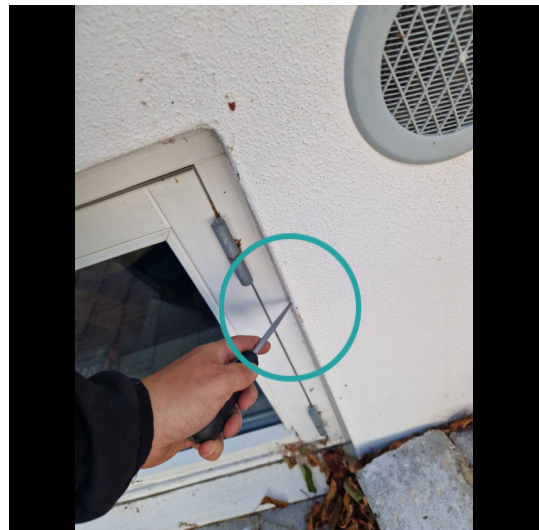
**Døre/vinduer/porte****SKADE:**

Elastiske fuger omkring vinduer har mistet vedhæftningen mellem murværk og karm, bl.a. mod haven

**NOTE:**

Omfanget er på nuværende tidspunkt så begrænset, at der ikke skønnes at være nogen risiko.

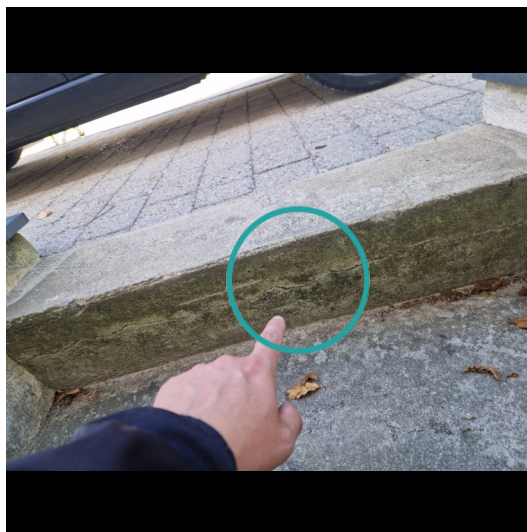
### Fundament/sokkel

**SKADE:**

Trappe til kælder har revner på trinforkanter

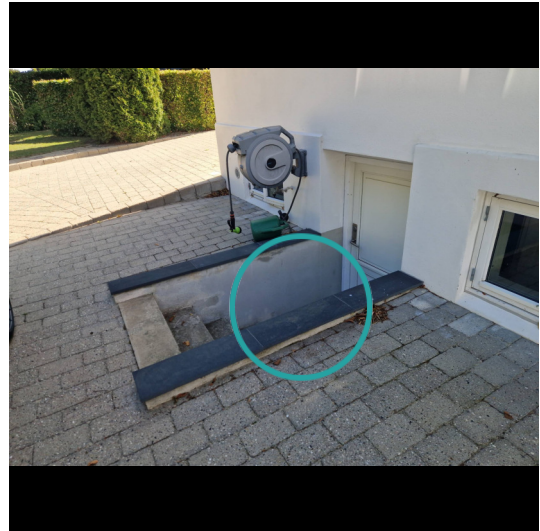
**Fundament/sokkel****SKADE:**

Trappeværn ved kælder mangler

**RISIKO:**

Forholdet giver risiko for personskade.

**520,00 Timepris****Eftergang/etablering af værn**

Opgaven vurderes at kunne udbedres af en blikkenslager. Vi anslår at arbejdslønnen er den største del af udbedringsomkostningen og materialer udgør en mindre del. Det anbefales derfor at lade en blikkenslager udbedre opgaven på regning.

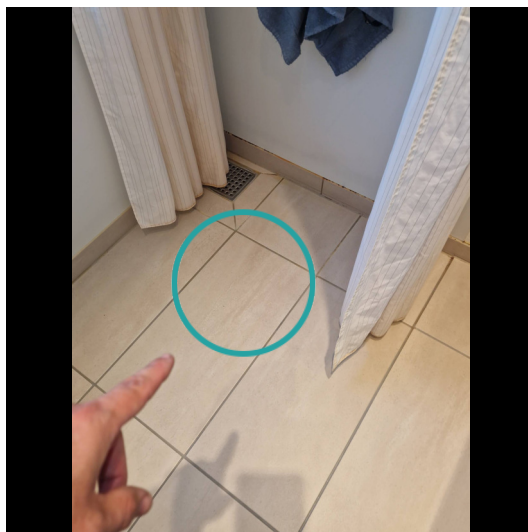
## Stueplan

**SKADE:**

Der er gulvklinter med mangelfuld vedhæftning til underlaget i brusenichen.

**RISIKO:**

Der er tale om gulv med direkte vandbelastning, hvorfor der er risiko for skader på de omkringliggende konstruktioner og installationer.

## Udskiftning af klinker/fliser

Udbedringseksempel: Udskiftning af fliser/klinker Aftagning af fliser/klinker. Underlaget rengøres omhyggeligt. Svummelag af cement og fint sand 1:1 arbejdes ind i underlaget. Afretningslag af slidlagsbeton 0-4 mm udlægges, komprimeres og afrettes, lagtykkelse 20 mm. Flexibel fliseklæb, 3,5 kg/m<sup>2</sup>, påføres. Fliser/klinker udlægges, fuges med cementbaseret fugemasse og afrenses. I overgang væg og gulv fuges med silicone fugemasse.

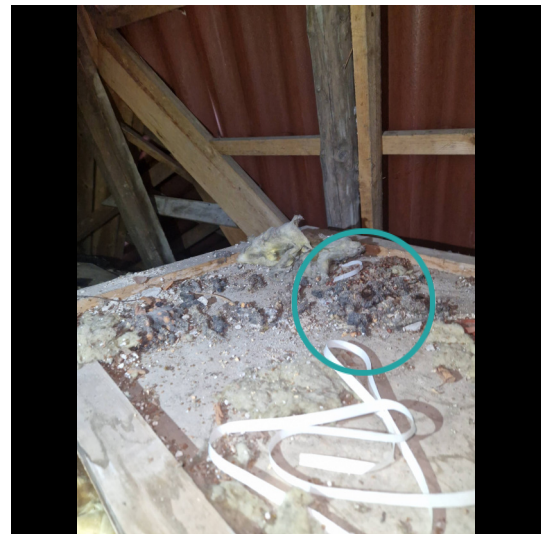
**1. Sal****SKADE:**

På isoleringen på loftet ses der spor efter skadedyr / husmår

**RISIKO:**

Forholdet kan forårsage betydelige skader på isolering og bygningsdele, og bør derfor hindres adgang.

1.250,00 Op til 100 m2**Forebyggelse af husmår i loftrum**

Udbedringseksempel: Sprøjt lokalt på loftet samt under udhængsbrædderne. Lugtstoffet vil typisk fjerne måren. Samtidig anbefales eftergang af loftrummet for evt. huller som kan give måren adgang til loftrummet.

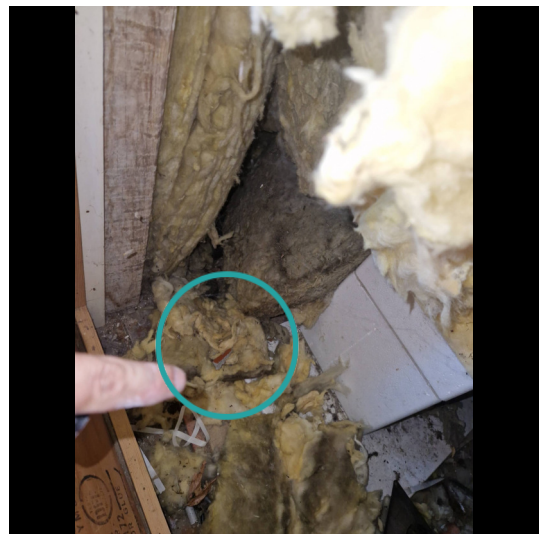
## 1. Sal

**SKADE:**

Der ligger små stykker eternit på isoleringen, efter der er lagt ny tagbelægning

**NOTE:**

Eternitstykkerne kan indeholde asbest, hvorfor kontakt bør undgås. Såfremt det ønskes fjernet bør det ske i henhold til gældende anvisninger.

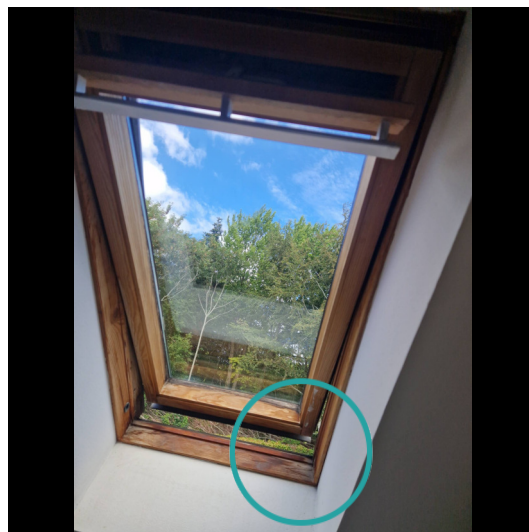
## 1. Sal

### SKADE:

Der er misfarvninger på ovenlysvindue på grund af kondens

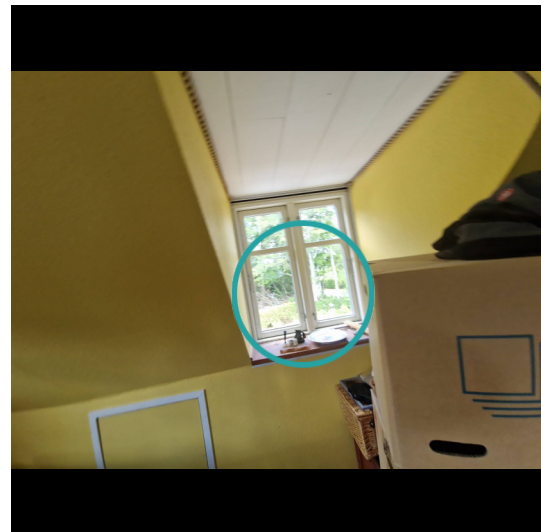
**1. Sal****SKADE:**

Der er ikke den påbudte redningsåbning i 1. sal

**RISIKO:**

Der er risiko for personskade i tilfælde af brand.

**Indhent tilbud****Etablering af godkendt redningsåbning**

Opgaven har ikke været mulig at prissætte, det anbefales at kontakte en tømrer med henblik på udredning af opgaven og tilbud på udbedring.

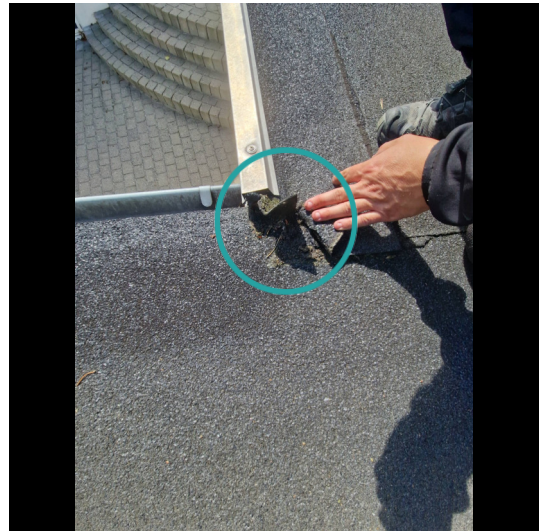
**Tag****SKADE:**

Der er utætte inddækninger ved tagpapbelægningen mod syd

**RISIKO:**

Der er nærliggende risiko for skader på de underliggende bygningsdele.

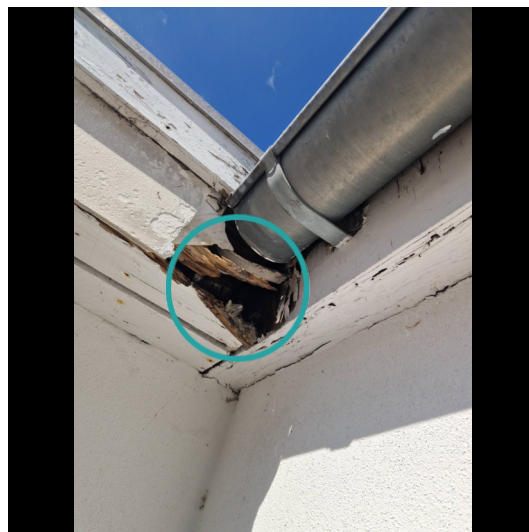
**Tag****SKADE:**

Udvendigt træværk ved og omkring tag har påbegyndende nedbrudt træ. Forholdet er konstateret i stern mod syd

**RISIKO:**

Forholdet skønnes at udvikle sig og svække bygningens struktur over tid.

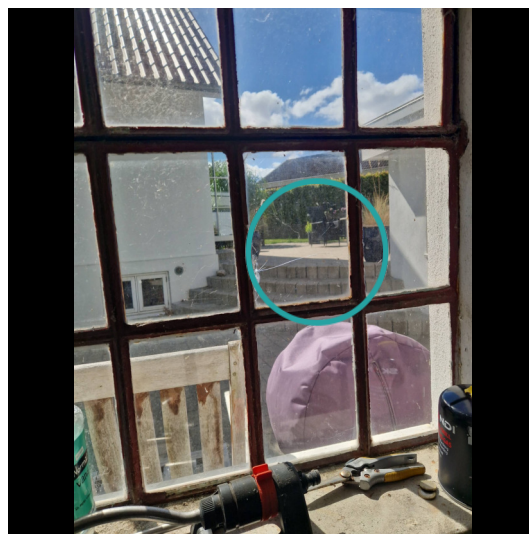
**Døre/vinduer/porte****SKADE:**

Der kunne konstateres flere revnede / knækkede ruder, f.eks. mod vest

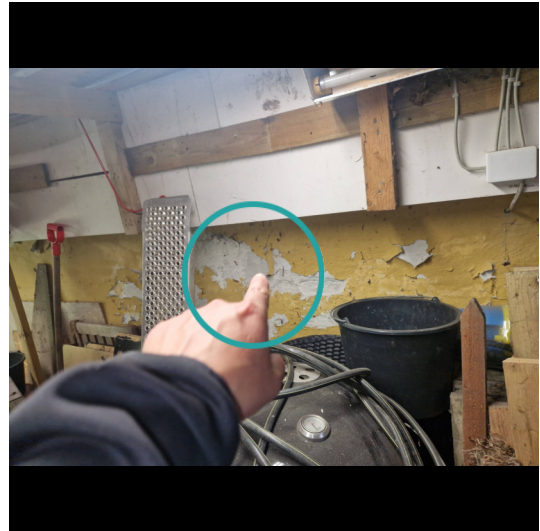
## Stueplan

**SKADE:**

Der er konstateret områder, hvor vægpuds har begrænset vedhæftning til underlaget

**RISIKO:**

Der er risiko for, at pudsen løsner sig og skaller af over en længere årrække

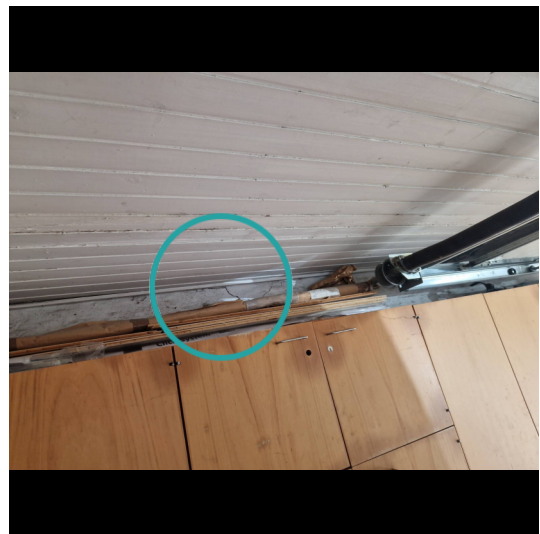
## Stueplan

**SKADE:**

Der er registreret revner i væggen mod øst og vest

**NOTE:**

Omfanget er på nuværende tidspunkt så begrænset, at der ikke skønnes at være nogen risiko.
