Pristillæg og ordforklaring for tilstandsrapport

Topager 36, Baldersbrønde, 2640 Hedehusene

H-26-04170-0064

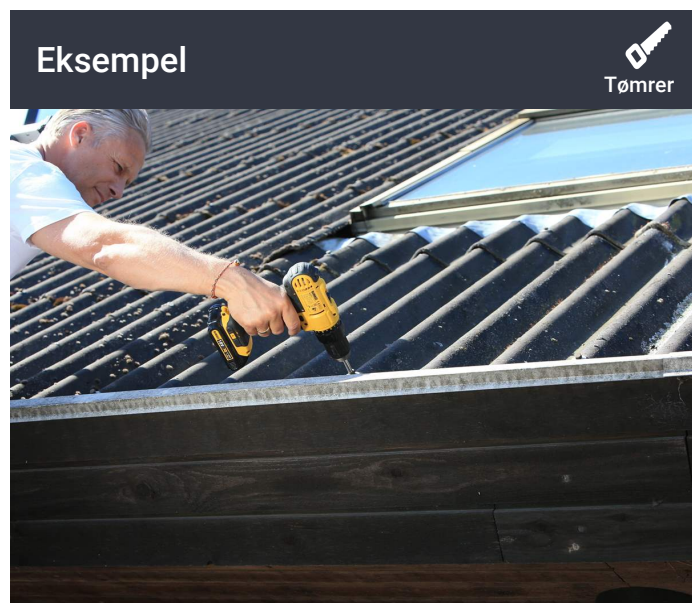
TAG

Skade: Tagpladerne har begyndende nedbrydning i overfladebehandlingen og revner blandt andet langs kanter og på overflader på begge sider af boligen

Risiko: Der er risiko for at skaden kan udvikle sig på længere sigt, og der kan komme utætheder i taget, som kan medføre vandskade på de underliggende bygningsd...

Udskiftning af tagplader

Udbedringseksempel: Udskiftning af tagplader eks. som Cembrit oplægges på det eksisterende lægteunderlag, med tætningsbånd i bølgepladernes vandrette overlæg og fastgøres med indfarvede tagskruer, spændskiver og tætningskiver. Udhængsklodser af plast med ventilation monteres over nederste taglægte ved tagfod.

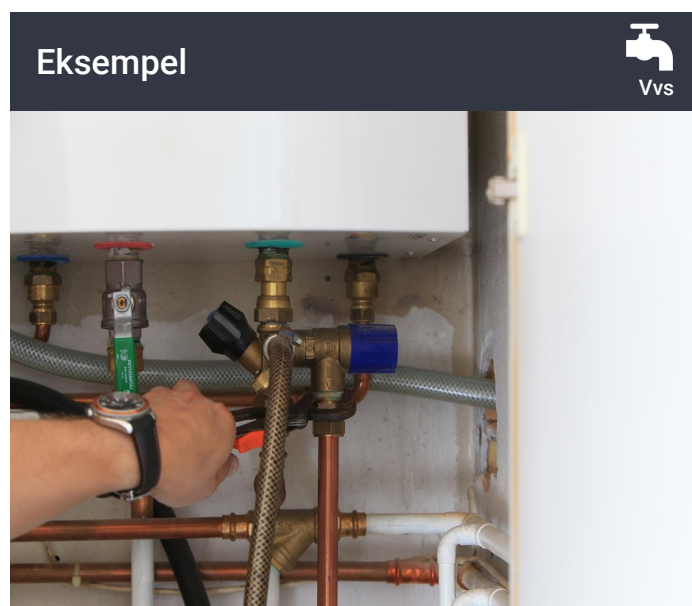
Stueplan - Køkken

Skade: Vandrør/samlinger er rustne og tærede, f.eks. på flere samlinger i vaskeskabet

Risiko: Der konstateres ingen utætheder ved besigtigelsen, men forholdet kan udvikle sig på længere sigt

Udskiftning af rør

Udbedringseksempel: Udskiftning af rør. Såfremt det er vandbærent anlæg lukkes der for vandet og installationen tømmes i fornødent omfang for vand. Rør, nedtages og bortkøres. Nye rør monteres. Der åbnes for vandtilførsel.

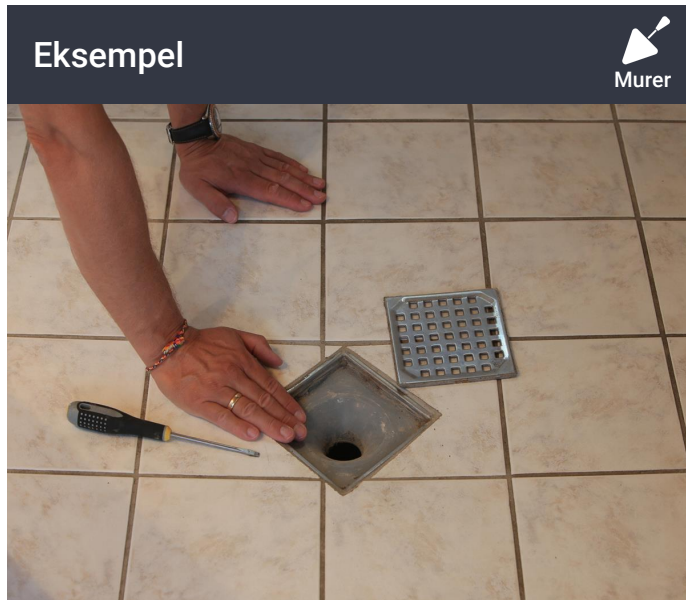
Stueplan - Badeværelse

Skade: Afløbsskål og ristramme passer ikke sammen

Risiko: Afløbet er vandbelastet fra gulvoverfladen, og der er risiko for fugtindtrængen og skader på de underliggende konstruktioner og installationer

Udskiftning af gulvafløb

Udbedringseksempel: Udskiftning af gulvafløb i betongulv med fliser/klinker. Afløbsskål ophugges og udskiftes med ny afløbsskål af rustfrit stål med ramme og 140 x 140 mm rist. Inkl. membranklemflange, vandlås og studse for sideindløb. Afløbsskålen tilsluttes afløbssystemet. Beton udstøbes omkring gulvafløbet til plan med eksisterende betonlag.

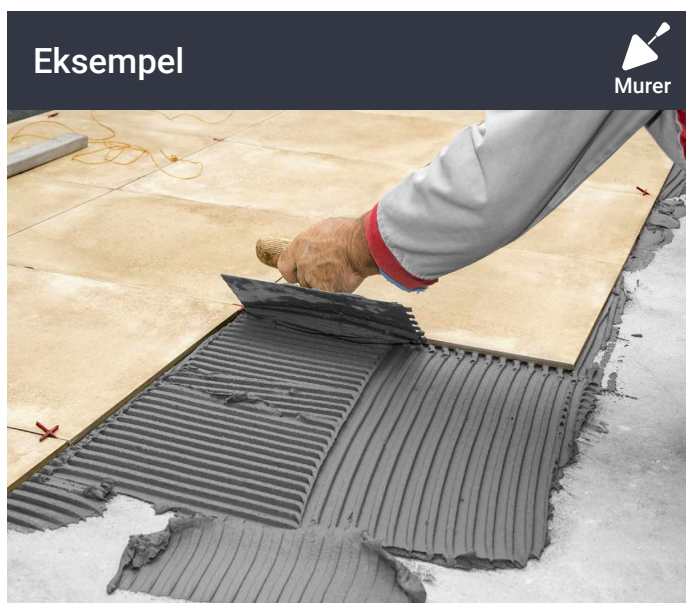
Stueplan - Badeværelse

Skade: Der er gulvklinter med mangelfuld vedhæftning til underlaget i brusenichen

Risiko: Der er tale om gulv med direkte vandbelastning, hvorfor der er risiko for skader på de omkringliggende konstruktioner og installationer

Udskiftning af klinker/fliser

Udbedringseksempel: Udskiftning af klinker/fliser og vådrumsbehandling. klinker/fliser aftages. Underlaget rengøres omhyggeligt. Gulvet vådrumsbehandles. Der skal anvendes et komplet system til vandtætning med produkter fra samme godkendelse. Overflader primes og forsegles i hjørner, omkring rørgennemføringer og ved overgang væg/gulv. Heldækkende tætningsmasse påføres. Gulvklinter udlægges, fuges og afrenses. I hjørner, og i overgang væg og gulv samt omkring sanitære installationer....

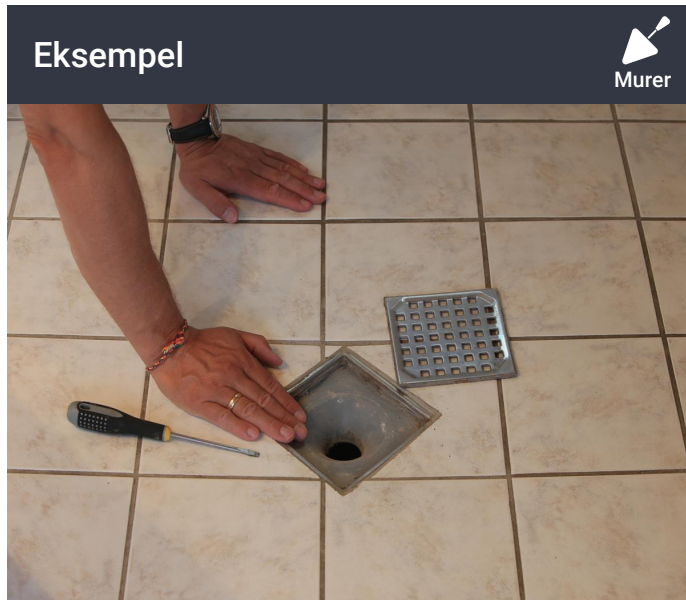
Stueplan - Badeværelse

Skade: Der er 2 rasterammer over hinanden i gulv afløb under vaskeskab

Risiko: Afløbet er vandbelastet fra gulvoverfladen, og der er risiko for fugtindtrængen og skader på de underliggende konstruktioner og installationer

Udskiftning af gulv afløb

Udbedringseksempel: Udskiftning af gulv afløb i betongulv med fliser/klinker. Afløbsskål ophugges og udskiftes med ny afløbsskål af rustfrit stål med ramme og 140 x 140 mm rist. Inkl. membranklemflange, vandlås og studse for sideindløb. Afløbsskålen tilsluttes afløbssystemet. Beton udstøbes omkring gulv afløbet til plan med eksisterende betonlag.

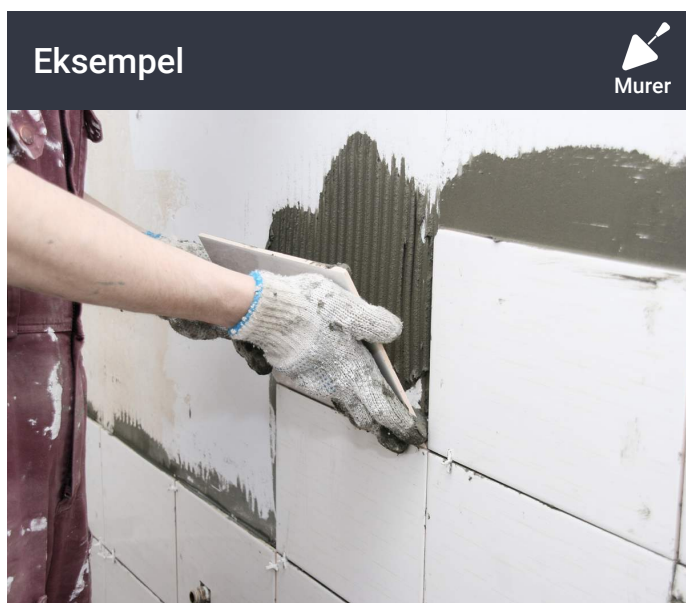
Stueplan - Badeværelse

Skade: Der er enkelte vægfliser med mangelfuld vedhæftning til underlaget i bruseområdet

Risiko: Der er tale om vægge med direkte vandbelastning, hvorfor der er risiko for skader på de omkringliggende konstruktioner og installationer

Udskiftning af klinker/fliser

Udbedringseksempel: Udskiftning af vægfliser. Vægfliser aftages. Underlaget rengøres omhyggeligt. Overflader primes og forsejles i hjørner, omkring rørgennemføringer og ved overgang væg/gulv. Heldækkende tætningsmasse påføres. Vægfliser opsættes, fuges og afrenses. I hjørner, og i overgang væg og gulv samt omkring sanitære installationer fuges med elastisk, vådrums siliconefugemasse.

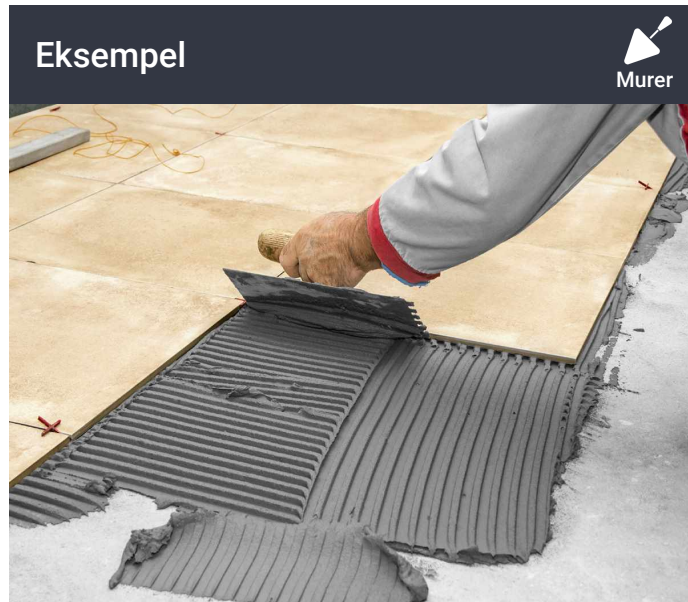
Stueplan - Badeværelse

Skade: Der er gulvklinter med mangelfuld vedhæftning til underlaget

Risiko: Da der er tale om områder uden direkte vandpåvirkning, skønnes der ikke nærliggende risiko for følgeskader. Den svigtende vedhæftning er dog af en såd...

Udskiftning af klinker/fliser

Udbedringseksempel: Udskiftning af klinker/fliser og vådrumsbehandling. klinker/fliser aftages. Underlaget rengøres omhyggeligt. Gulvet vådrumsbehandles. Der skal anvendes et komplet system til vandtætning med produkter fra samme godkendelse. Overflader primes og forsegles i hjørner, omkring rørgennemføringer og ved overgang væg/gulv. Heldækkende tætningsmasse påføres. Gulvklinter udlægges, fuges og afrenses. I hjørner, og i overgang væg og gulv samt omkring sanitære installationer....
