Realsyn+ for

Damstræde 8,  
5700 Svendborg

### Bygningsoversigt

Dato for besigtigelse: 06-07-2026

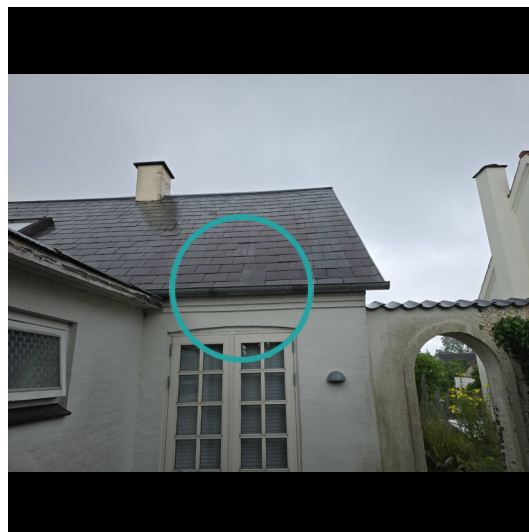
**Tag****SKADE:**

Eternitskiferpladerne har enkelte revner, samt er der flere skiferplader som er gledet ned og ligger f.eks i tagrenden, ses f.eks på nordsiden

**RISIKO:**

Der er risiko for vandindtrængning, som kan give fugtskader i de underliggende bygningsdele på kort sigt.

**600,00 Timepris****Udbedring af skade/fejl/mangler**

Opgaven vurderes at kunne udbedres af en tagdækker. Vi anslår at arbejdslønnen er den største del af udbedringsomkostningen og materialer udgør en mindre del. Det anbefales derfor at lade en tagdækker udbedre opgaven på regning.

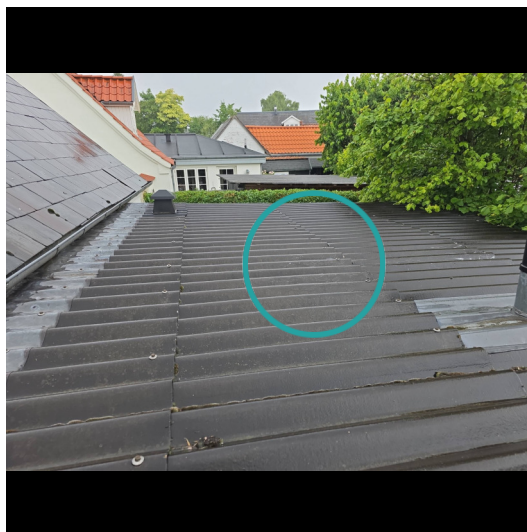
## Tag

## SKADE:

Tagplader har for lille taghældning i forhold til producentens anvisninger, samt ses der flere steder mindre revner i tagpladerne (bølgeeternit) over bryggers og redskabsrum

## RISIKO:

Der er risiko for fugtindtrængen ved samlinger og kan reducere levetiden.

Der er ikke tegn på skade ved besigtigelsen. Denne skade gælder for litra A og B i denne rapport (baghuset)

## Udskiftning af tagplader

Udbedringseksempel: Udskiftning af tagplader eks. som Cembrit oplægges på det eksisterende lægteunderlag, med tætningsbånd i bølgepladernes vandrette overlæg og fastgøres med indfarvede tagskruer, spændskiver og tætningsskiver. Udhængsklodser af plast med ventilation monteres over nederste taglægte ved tagfod.

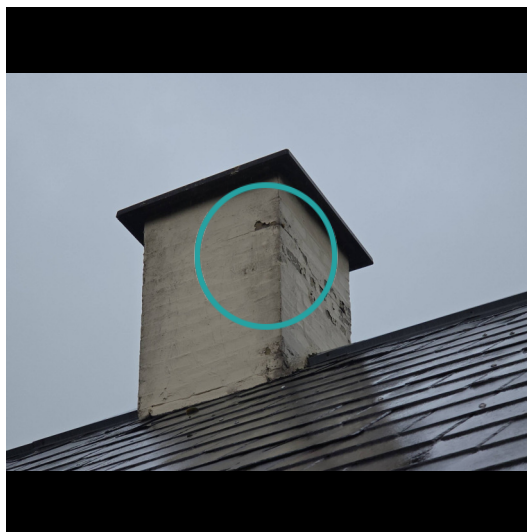
## Tag

## SKADE:

Skorsten fremstår i områder med porøse/udfaldene fuger, ses f.eks mod nord

## RISIKO:

Det vurderes, at skaden kan udvikle sig på længere sigt.

## Eftergang af fuger i skorsten

Udbedringseksempel: Eftergang af fuger i skorsten. Fuger udbedres ved udkradsning og omfugning. Skadede skorstenensfuger udkradses i fuld bredde til dybde min. 25 mm fra den færdige fugeoverflade. Hele fugen udfyldes efterfølgende.

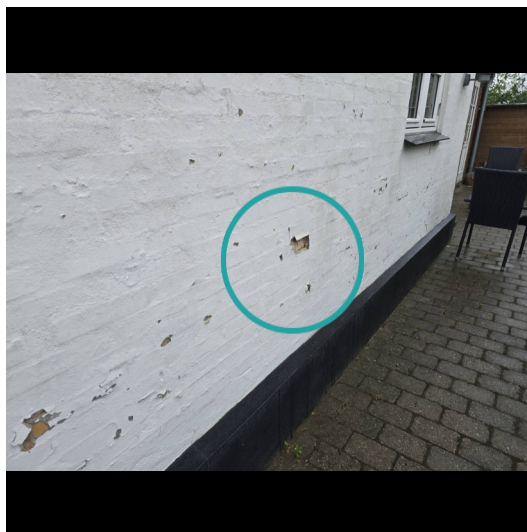
## Ydervægge

### SKADE:

Der er områder med porøse og udfaldene fuger i murværket, samt skadet mursten/ afskallet mursten, ses hele vejen rundt om huset

### RISIKO:

Forholdet kan fortsat udvikle sig, og der er på sigt risiko for skader på andre bygningsdele over tid

## Udkradsning og udbedring af fuger

Udbedringseksempel: Eftergang af fuge. Forvitrede/løse fuger, synlige revner og huller i fuger udbedres ved udkradsning og omfugning. Fuger udkradses i fuld bredde til dybde min. 15 mm fra den færdige fugeoverflade. I ældre facader udkradses til dybde min. 25 mm. Efter rengøring og vanding efterfuges med tilbageliggende fuge.

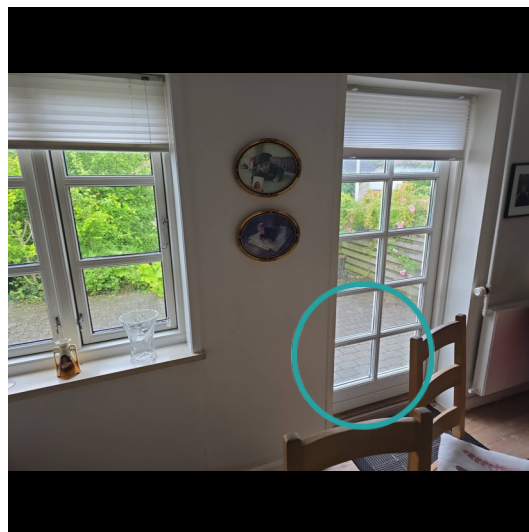
**Døre/vinduer/porte****SKADE:**

Der er enkelte punkterede termoruder, f.eks. i terrassedøren

**NOTE:**

Ruden er derfor ikke længere funktionel, og vil med tiden blive uklar.

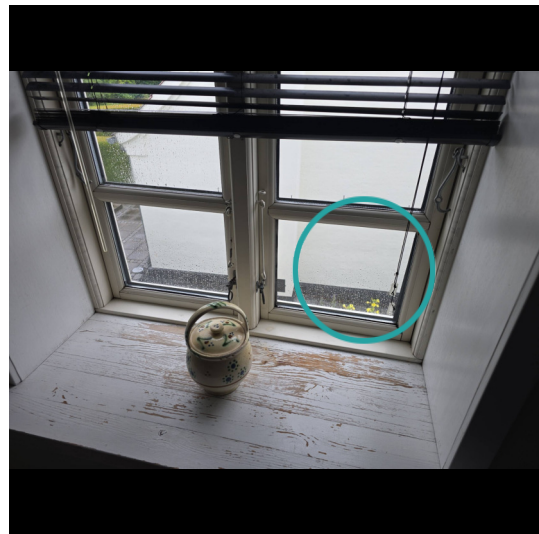
**Døre/vinduer/porte****SKADE:**

Vinduet i værelser på 1. sal overholder ikke kravet til redningsåbning

**RISIKO:**

Der er risiko for personskade i tilfælde af brand.

Forholdet kan evt. afhjælpes ved montering af røgalarm tilsluttet el-nettet, jf. BR18.

**Indhent tilbud****Etablering af godkendt redningsåbning**

Opgaven har ikke været mulig at prissætte, det anbefales at kontakte en tømrer med henblik på udredning af opgaven og tilbud på udbedring.

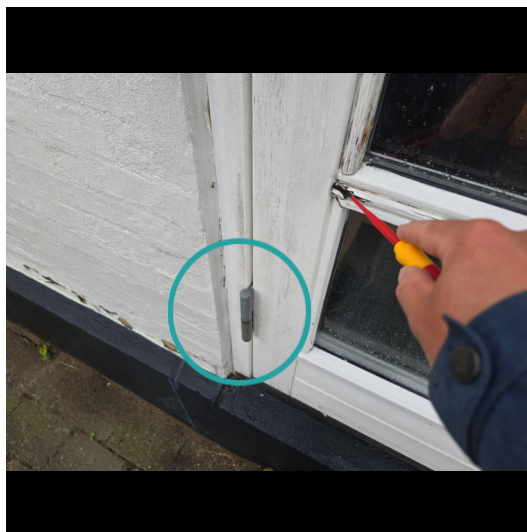
**Døre/vinduer/porte****SKADE:**

Der er nedbrydninger i terrassedør mod syd

**RISIKO:**

Nedbrydningen vurderes at fortsætte på længere sigt.

**2.866,00 Pr styk****Udskiftning af nedbrudt træ**

Udbedringseksempel: Udskiftning af træ. Det nedbrudte træ skæres væk og et stykke træ af samme sort og densitet tildannes nøjagtigt og indsættes i stedet for det beskadigede. Det reparerede område grundes og malebehandles på begge sider. Døren afvaskes, slibes og males en gang.

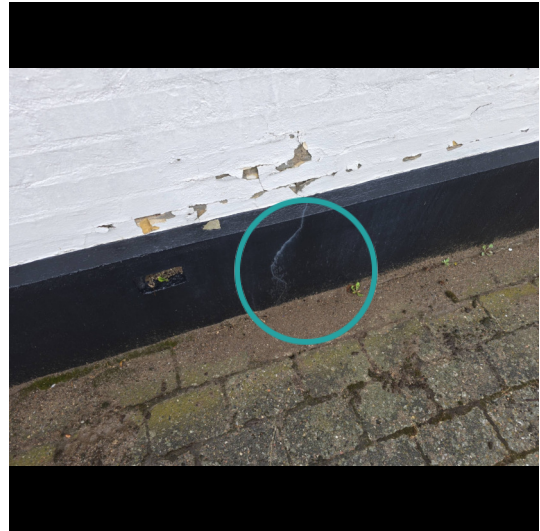
**Fundament/sokkel****SKADE:**

Der er enkelte mindre revner i sokkel og sokkelpuds, f.eks mod syd i facaden mod syd

**NOTE:**

Omfanget er på nuværende tidspunkt så begrænset, at der ikke skønnes at være nogen risiko.

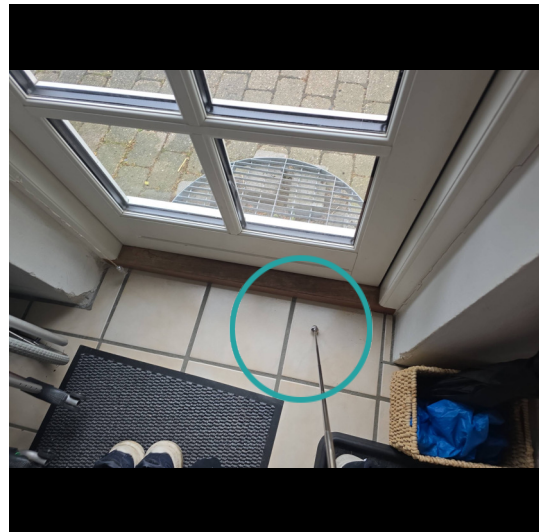
**Stueplan****SKADE:**

Der er gulvklinter med mangelfuld vedhæftning til underlaget, ses flere steder f.eks nær yderdøren

**NOTE:**

Der er tale om et mindre område, som ikke er vandbelastet. Der vurderes derfor ikke at være nærliggende risiko for skader.

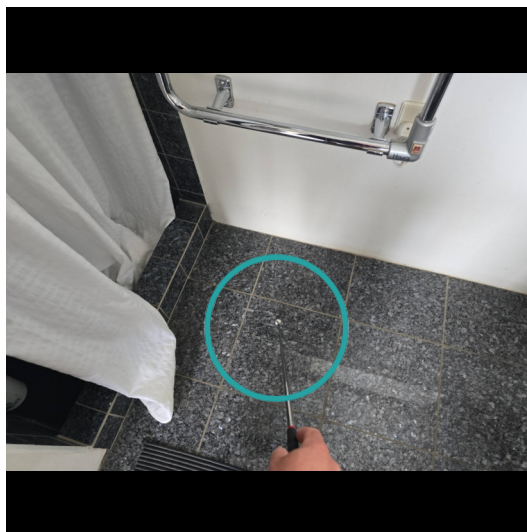
## Stueplan

**SKADE:**

Der er gulvklinter og vægfliser med mangelfuld vedhæftning til underlaget i brusenichen og udenfor brusenichen

**RISIKO:**

Der er tale om gulv og væg med direkte vandbelastning, hvorfor der er risiko for skader på de omkringliggende konstruktioner og installationer.

**Udskiftning af klinker/fliser**

Udbedringseksempel: Udskiftning af fliser/klinker. Aftagning af fliser/klinker. Underlaget rengøres omhyggeligt. Svummelag af cement og fint sand 1:1 arbejdes ind i underlaget. Afretningslag af slidlagsbeton 0-4 mm udlægges, komprimeres og afrettes, lagtykkelse 20 mm. Fleksibel fliseklæb, 3,5 kg/m<sup>2</sup>, påføres. fliser/klinker udlægges, fuges med cementbaseret fugemasse og afrenses. I overgang væg og gulv fuges med silicone fugemasse.

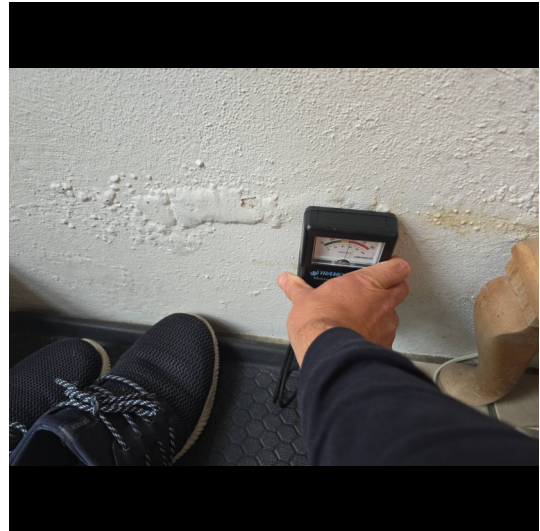
**Stueplan****SKADE:**

Der er fugtopstigning og fugtgennemtrængning i bunden af vægge, samt løst og afskallet puds og mindre revner, ses hovedsagelig ved baghus i bryggers

**NOTE:**

Omfanget er på nuværende tidspunkt så begrænset, at der ikke skønnes nærliggende risiko for skade. Opstigende og indtrængende grundfugt i vægge er almindeligt forekommende. Baghuse og hovedhuse er ofte opført uden fugtspærre, så denne skade er normal at forekomme i et hus fra den tidsalder.

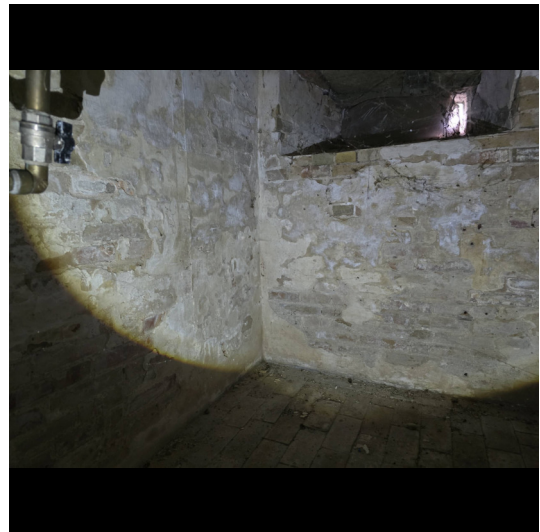
**Kælder****SKADE:**

Der er fugtopstigning og fugtgennemtrængning i kældervægge samt løst og afskallet puds bl.a. mod have

**NOTE:**

Omfanget er på nuværende tidspunkt så begrænset, at der ikke skønnes nærliggende risiko for skade. Opstigende og indtrængende grundfugt i vægge er almindeligt forekommende. Baghuse og hovedhuse er ofte opført uden fugtspærre, så denne skade er normal at forekomme i et hus fra den tidsalder.

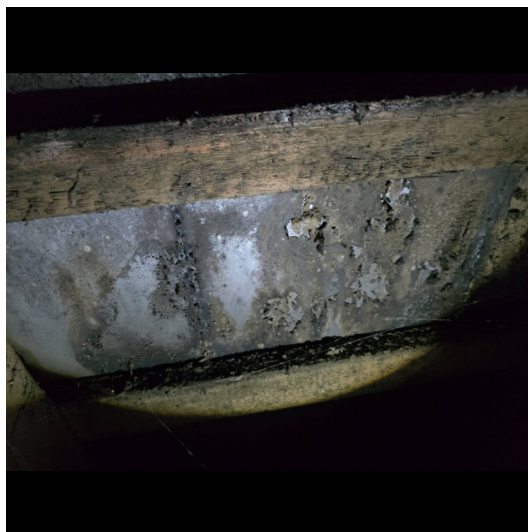
**1. Sal****SKADE:**

Hele tagrummet er sort, som formodes at skyldes en sodskade

**NOTE:**

Hvorvidt der er tale om utætheder i skorsten eller ej, vides ikke ved besigtigelsen. En skorstensfejer ville kunne uddybe dette spørgsmål/ klarlægge omfanget af skaden

**Udbedring af skade/fejl/mangler**

Opgaven vurderes at kunne udbedres af en tømrer. Vi anslår at arbejdslønnen er den største del af udbedringsomkostningen og materialer udgør en mindre del. Det anbefales derfor at lade en tømrer udbedre opgaven på regning.

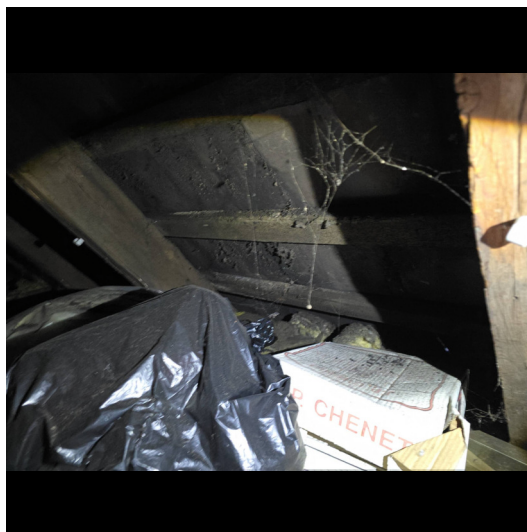
**1. Sal****SKADE:**

Der er ikke tilstrækkelig ventilation af tagrum / skunkrum

**NOTE:**

Omfanget er på nuværende tidspunkt så begrænset, at der ikke skønnes at være nogen risiko.

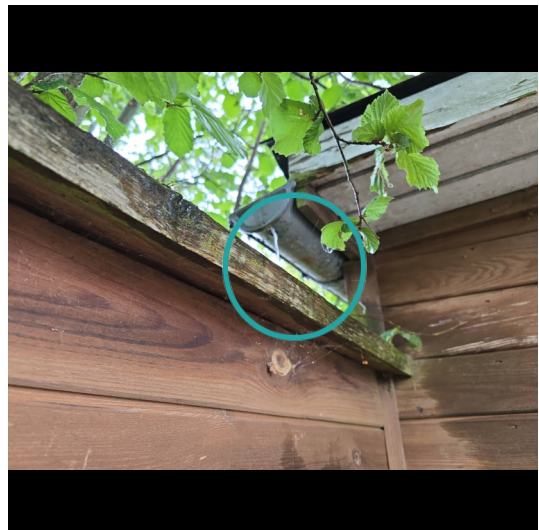
**Tag****SKADE:**

Der er rust i tagrender

**RISIKO:**

Det skønnes at forholdet kan give utætheder i tagrenderne på længere sigt.

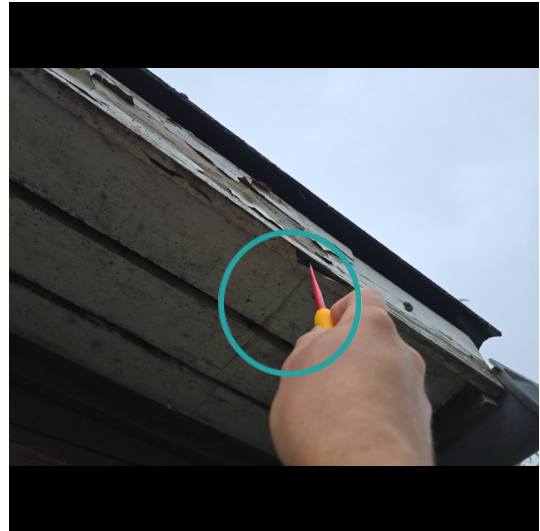
## Tag

**SKADE:**

Udvendigt træværk ved og omkring tag har begyndende nedbrudt træ. Forholdet er konstateret i vindskeder mod f.eks øst

**RISIKO:**

Udviklingen skønnes at fortsætte, og det kan medføre svigt på længere sigt.

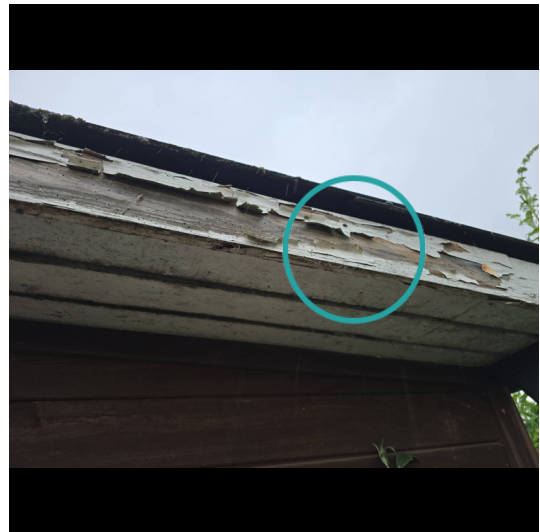
## Tag

**SKADE:**

Tagkonstruktionens træværk har spor efter angreb af borebiller. Det ses f.eks. i vindskeder mod øst

**NOTE:**

Angrebet skønnes at være inaktivt, hvorfor der ikke vurderes nærliggende risiko for skade. Borebiller er almindeligt forekommende i ældre træværk og giver sjældent anledning til styrkesvækkelser i fulde trædimensioner.

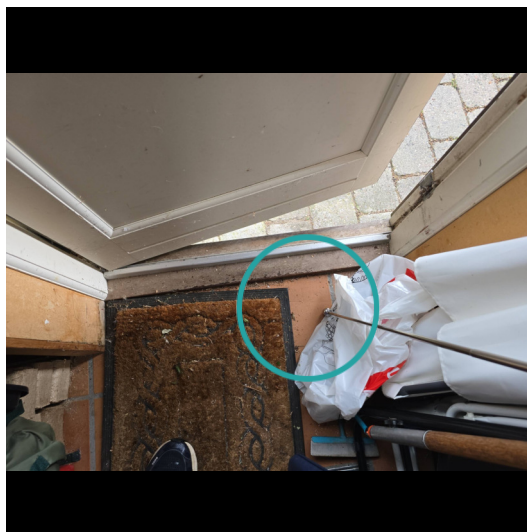
**Stueplan****SKADE:**

Der er revnede gulvklinter samt gulvklinter med begrænset vedhæftning til underlaget, ses enkelte steder, f.eks nær terrassedøren mod øst

**NOTE:**

Omfanget er på nuværende tidspunkt så begrænset, at der ikke skønnes at være nogen risiko.
