Realsyn+ for

Rønnevangsparken 29,  
8751 Gedved

### Bygningsoversigt

Dato for besigtigelse: 14-08-2026

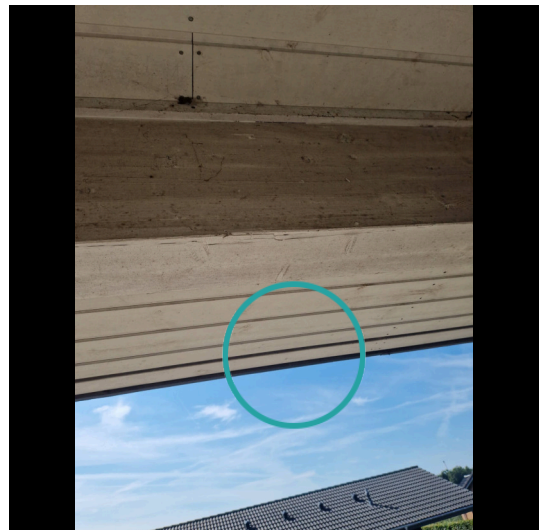
**Tag****SKADE:**

Der er en mindre flækskade i limtræsbjælke mod vej

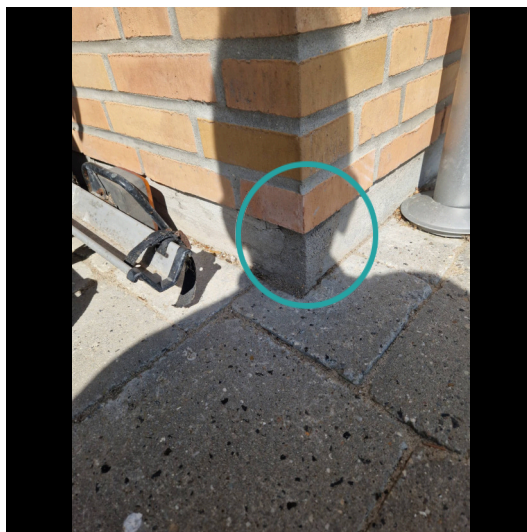
**Fundament/sokkel****SKADE:**

Der er mindre afskalninger i sokkelpuds mod øst ved udvendigt hjørne mod carporten

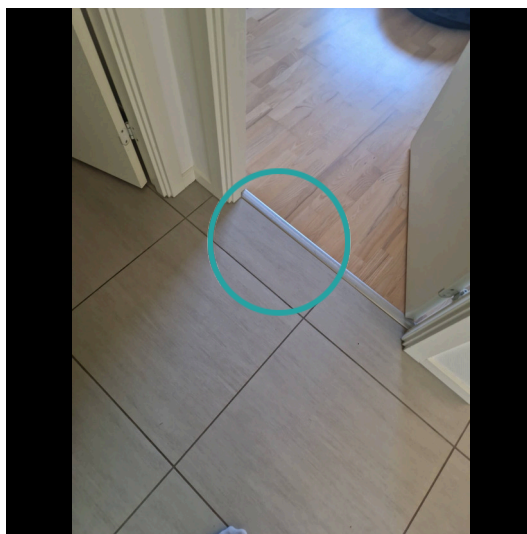
**Stueplan****SKADE:**

Der er gulvklinter med mangelfuld vedhæftning til underlaget ved dør til badeværelset
