Realsyn+ for

Åsbjerg 33,
7323 Give

Bygningsoversigt

Dato for besigtigelse: 04-05-2026

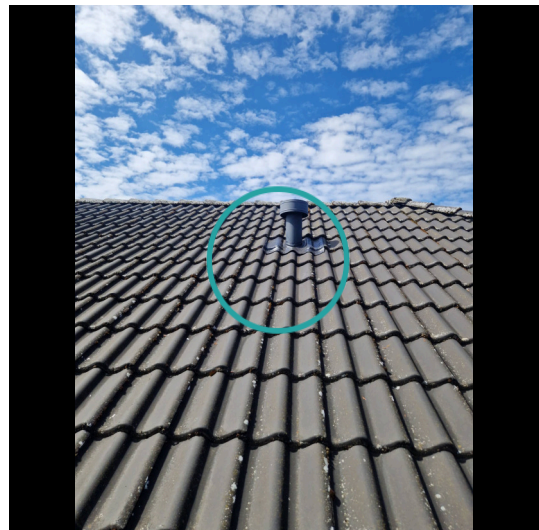
**Tag****SKADE:**

Inddækning omkring taghætter er af typen der ikke kan tåle UV-stråler.

NOTE:

Inddækningen er repareret med tætningsmateriale, og der var ikke tegn på skade

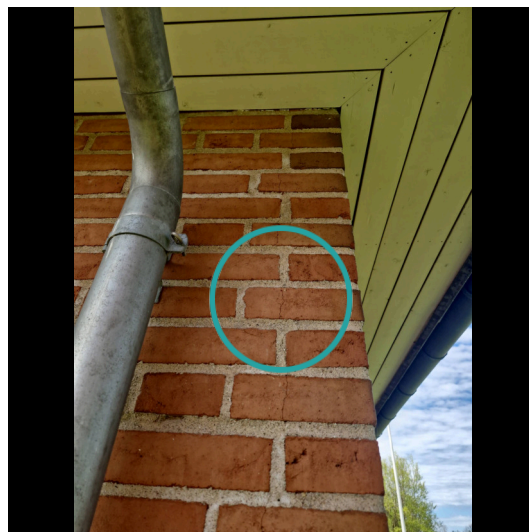
Ydervægge

SKADE:

Ydervægge har enkelte mindre revner, f.eks på hjørne mod nordøst

NOTE:

Nævnte revner er af begrænset størrelse – mindre bevægelse over en længere årrække vil givet forekomme – også efter evt. reparationer. Denne type revner er ikke unormale.

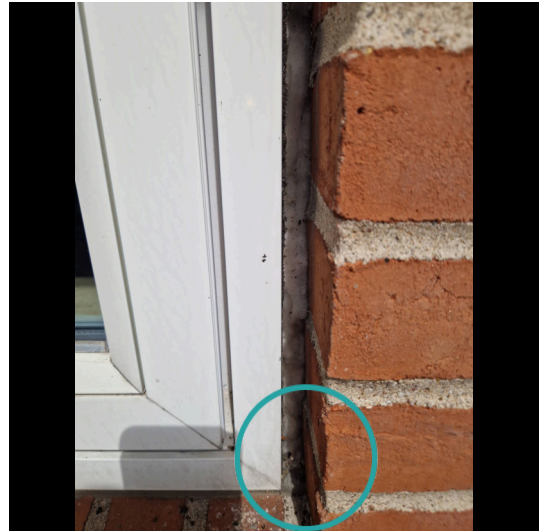
Døre/vinduer/porte

SKADE:

Der mangler fuger omkring døre og vinduer, f.eks mod syd og øst

RISIKO:

Defekte eller manglende fuger giver risiko for fugtindtrængen og træk på kort sigt. Forholdet vil udvikle sig yderligere med risiko for følgeskader.

Eftergang af fuger

Udbedringseksempel: Eftergang af fuger. Kontaktflader mellem fuge og omgivende bygningsdele afrenses. Udrensning/udkradsning af eksisterende fuge, stopning, fugeunderlag og elastisk fuge.

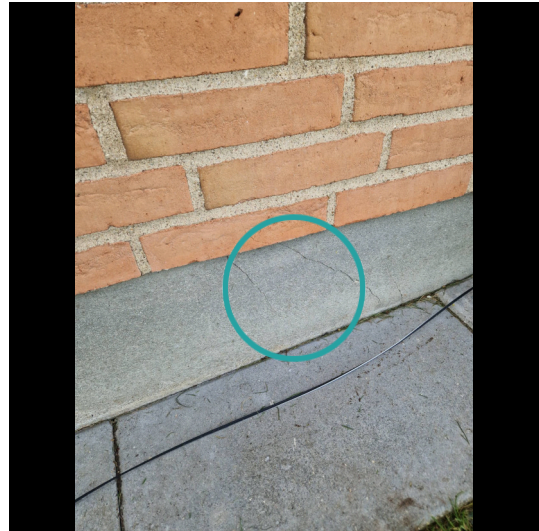
**Fundament/sokkel****SKADE:**

Der er enkelte mindre revner i sokkel især mod nord

NOTE:

Revnedannelserne skønnes at være i ro - mindre bevægelse over en længere årrække samt mindre revnedannelse efter reparation kan dog forekomme. Mindre revner er almindeligt forekommende i ældre bygninger.

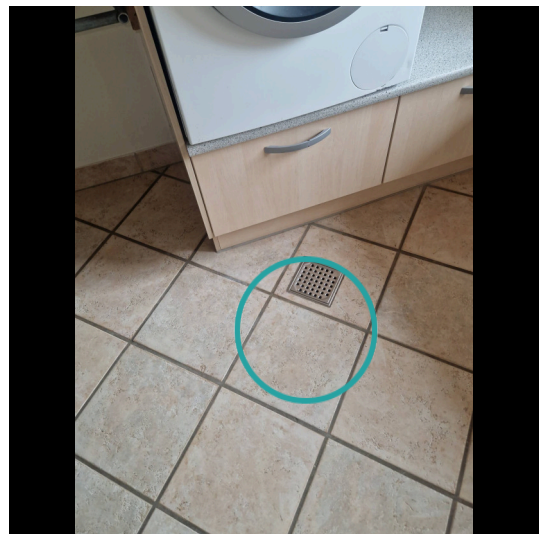
**Stueplan****SKADE:**

Der er gulvklinter med mangelfuld vedhæftning til underlaget, især ved gulv afløb og i hjørne mod nordøst

NOTE:

Der er tale om et mindre område, som ikke er vandbelastet. Der vurderes derfor ikke at være nærliggende risiko for skader.

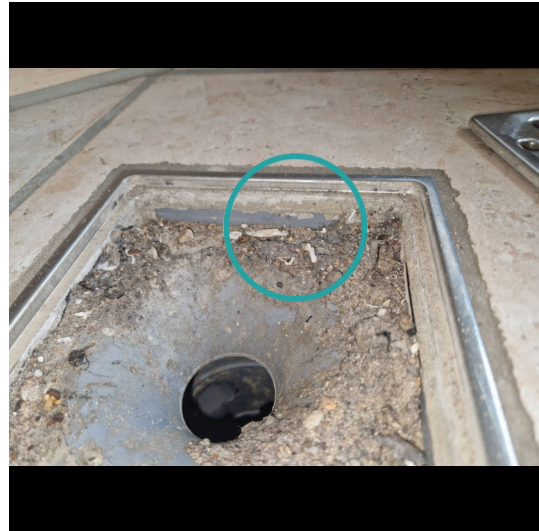
Stueplan

SKADE:

Der er afstand og synlig betonkant mellem afløbsskål og rist i gulv afløb uden for vådzone

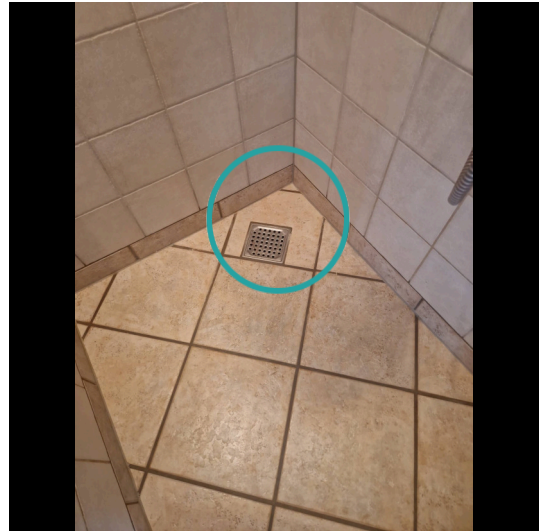
Stueplan

SKADE:

Der er gulvklínke med mangelfuld vedhæftning til underlaget ved gulvafløb i bruseniche

RISIKO:

Der er tale om gulv med direkte vandbelastning, hvorfor der er risiko for skader på de omkringliggende konstruktioner og installationer.

Udskiftning af klinker/fliser

Udbedringseksempel: Udskiftning af fliser/klinker og vådrumsbehandling. fliser/klinker aftages. Underlaget rengøres omhyggeligt. Gulvet vådrumsbehandles. Der skal anvendes et komplet system til vandtætning med produkter fra samme godkendelse. Overflader primes og forsegles i hjørner, omkring rørgennemføringer og ved overgang væg/gulv. Heldækkende tætningsmasse påføres. fliser/klinker opsættes, fuges og afrenses. I hjørner, og i overgang væg og gulv samt omkring sanitære installationer fuges med elastisk, vådrums siliconefugemasse.

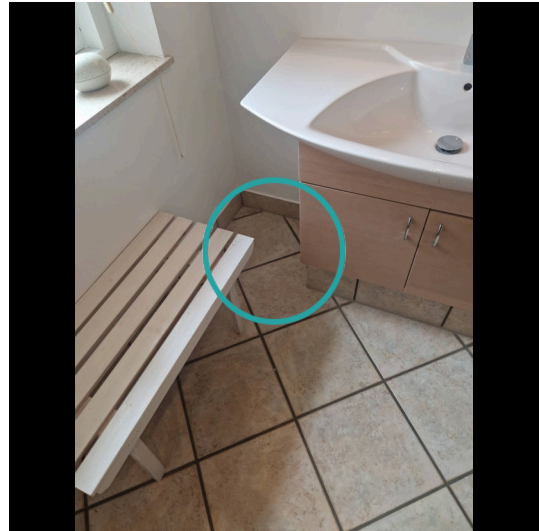
Stueplan

SKADE:

Der er gulvklinter med mangelfuld vedhæftning til underlaget, især til venstre ved vask

NOTE:

Der er tale om et mindre område, som ikke er vandbelastet. Der vurderes derfor ikke at være nærliggende risiko for skader.

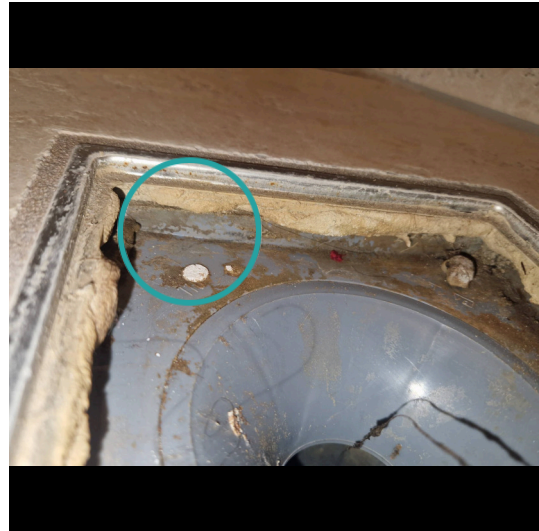
Stueplan

SKADE:

Der er afstand og synlig betonkant mellem afløbsskål og rist i gulv afløb i bruseniche

RISIKO:

Afløbet er vandbelastet fra gulvoverfladen, og der er risiko for fugtindtrængen og skader på de underliggende konstruktioner og installationer.

Udskiftning af gulvafløb

Udbedringseksempel: Udskiftning af gulvafløb i betongulv med fliser/klinker. Afløbsskål ophugges og udskiftes med ny afløbsskål af rustfrit stål med ramme og 140 x 140 mm rist. Inkl. membranklemflange, vandlås og studse for sideindløb. Afløbsskålen tilsluttes afløbssystemet. Beton udstøbes omkring gulvafløbet til plan med eksisterende betonlag.

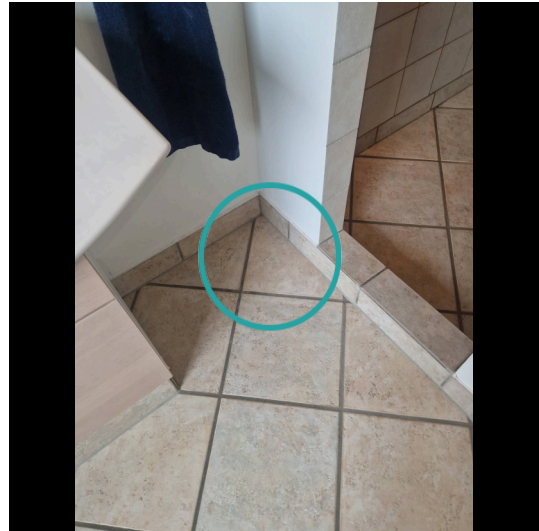
Stueplan

SKADE:

Der er gulvklinter og væggfliser med mangelfuld vedhæftning til underlaget, især på gulv ind mod brusenichen, og på væg i hjørne til venstre i bruseniche, samt der er mindre revner over spejl på væg i bruseniche

RISIKO:

Der er tale om gulv og væg med direkte vandbelastning, hvorfor der er risiko for skader på de omkringliggende konstruktioner og installationer.

Udskiftning af klinker/fliser

Udbedringseksempel: Udskiftning af klinker/fliser og vådrumsbehandling. klinker/fliser aftages. Underlaget rengøres omhyggeligt. Gulvet vådrumsbehandles. Der skal anvendes et komplet system til vandtætning med produkter fra samme godkendelse. Overflader primes og forsegles i hjørner, omkring rørgennemføringer og ved overgang væg/gulv. Heldækkende tætningsmasse påføres. Gulvklinter udlægges, fuges og afrenses. I hjørner, og i overgang væg og gulv samt omkring sanitære installationer fuges med elastisk, vådrums siliconefugemasse.

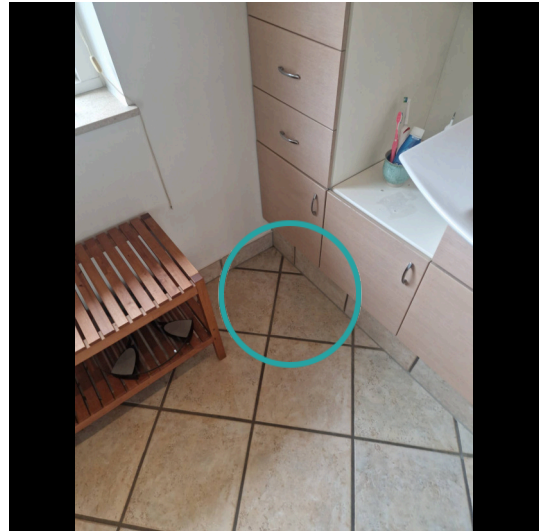
Stueplan

SKADE:

Der er gulvklinter med mangelfuld vedhæftning til underlaget, især til venstre ved vask

NOTE:

Der er tale om et mindre område, som ikke er vandbelastet. Der vurderes derfor ikke at være nærliggende risiko for skader.

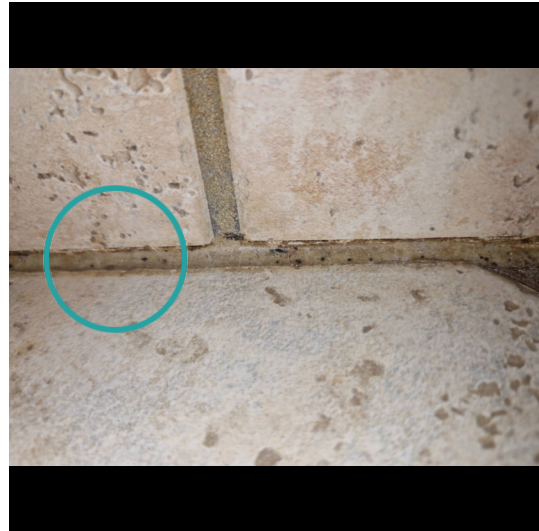
Stueplan

SKADE:

Elastiske fuger/hjørnefuger har fugeslip, især ved gulv i bruseniche

RISIKO:

Der er tale om fuger, som er direkte vandbelastede, hvorfor der er risiko for skader på de omkringliggende konstruktioner og installationer.

Eftergang af fuger

Udbedringseksempel: Eftergang af fuger. Eksisterende fuger udskæres. Underlaget rengøres omhyggeligt, fugesider affedtes.

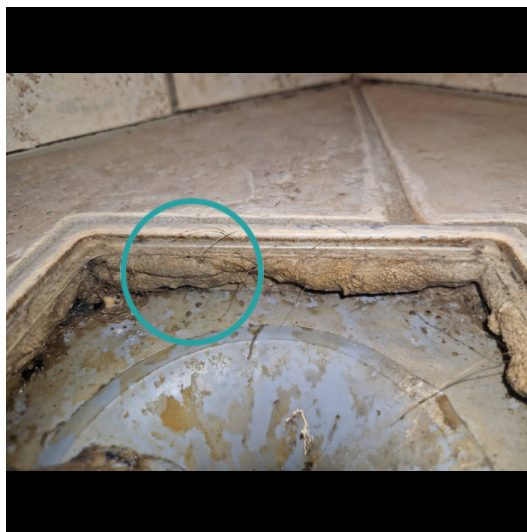
Stueplan

SKADE:

Der er afstand og synlig betonkant mellem afløbsskål og rist i gulv afløb i bruseniche

RISIKO:

Afløbet er vandbelastet fra gulvoverfladen, og der er risiko for fugtindtrængen og skader på de underliggende konstruktioner og installationer.

Udskiftning af gulvafløb

Udbedringseksempel: Udskiftning af gulvafløb i betongulv med fliser/klinker. Afløbsskål ophugges og udskiftes med ny afløbsskål af rustfrit stål med ramme og 140 x 140 mm rist. Inkl. membranklemflange, vandlås og studse for sideindløb. Afløbsskålen tilsluttes afløbssystemet. Beton udstøbes omkring gulvafløbet til plan med eksisterende betonlag.

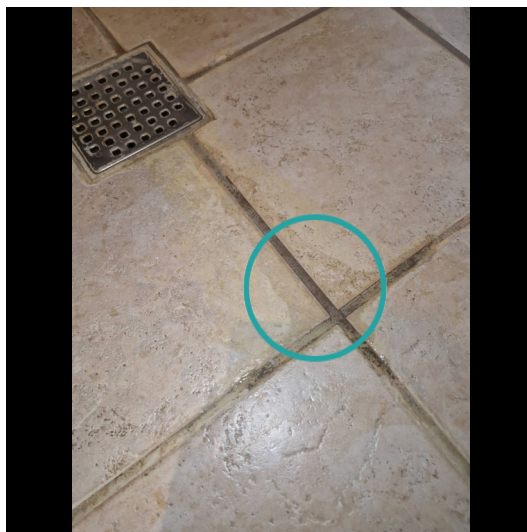
Stueplan

SKADE:

Der er ikke tilstrækkeligt fald mod gulv afløb i bruseniche

NOTE:

Det kan medføre, at der står vand på gulvet efter brug og giver lidt øget vedligeholdelse (evt. brug af svaber).

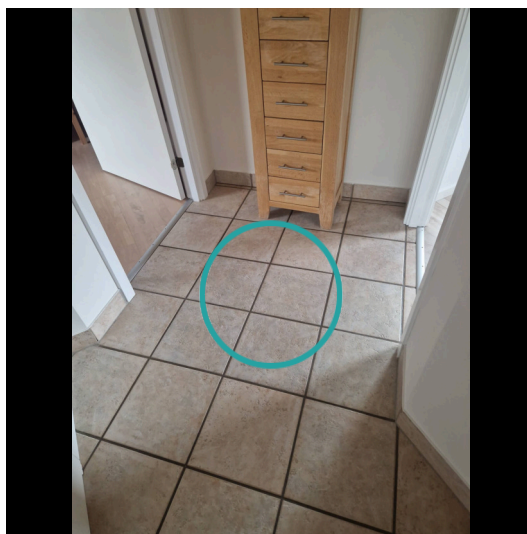
Stueplan

SKADE:

Der er stedvis gulvklinker med mangelfuld vedhæftning til underlaget, f.eks i gang ved værelser og ved stue

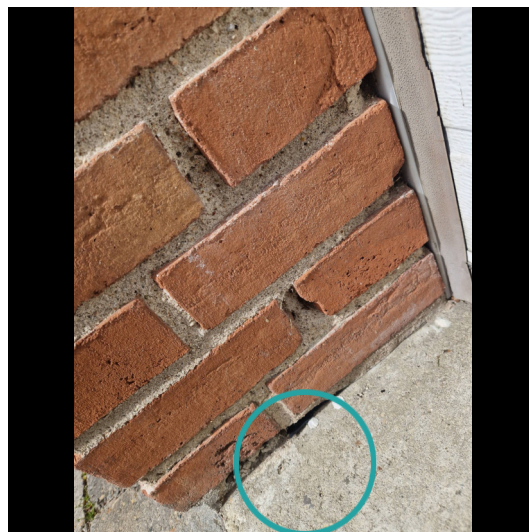
**Ydervægge****SKADE:**

Der er mindre udfald i fuger i murværk, f.eks ved port

NOTE:

Omfanget er på nuværende tidspunkt så begrænset, at der ikke skønnes at være nogen risiko.

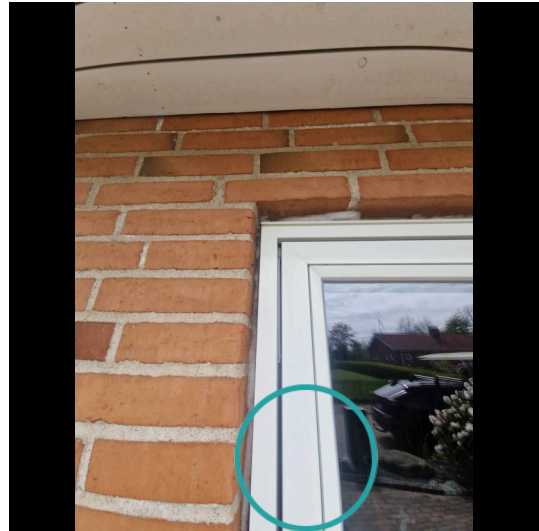
**Døre/vinduer/porte****SKADE:**

Der mangler fuger omkring vindue

RISIKO:

Defekte eller manglende fuger giver risiko for fugtindtrængen og træk på kort sigt. Forholdet vil udvikle sig yderligere med risiko for følgeskader.

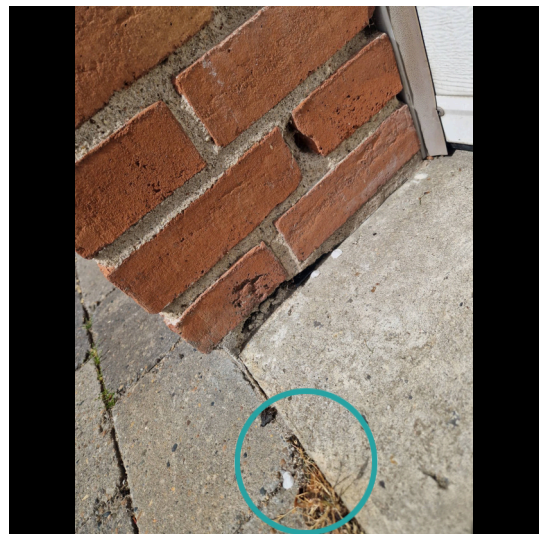
**Fundament/sokkel****SKADE:**

Der er mindre revner og afskalninger i sokkel, især ved porte og mod nordvest

NOTE:

Konstruktionen har henstået sådan i en længere årrække uden følgeskader, der vurderes derfor ikke at være nærliggende risiko for skade.
