Realsyn+ for

Birkelunden 8,  
5700 Svendborg

Dato for besigtigelse: 02-03-2026

## LITRA A - Beboelse

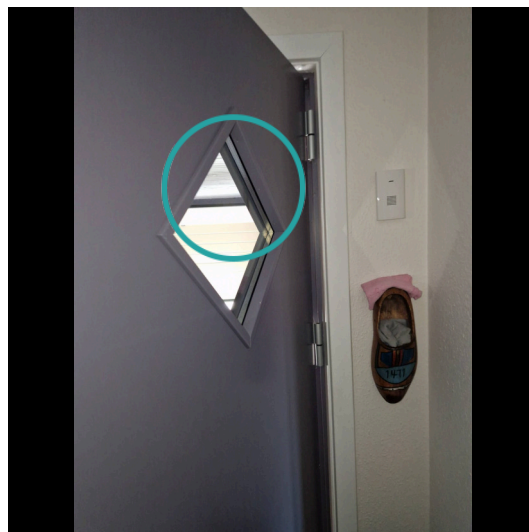
**Døre/vinduer/porte****SKADE:**

Der er ikke udført brandklassificeret dør, som opfylder de gældende brandkrav, mellem garage og beboelsesdelen

Dette kan forårsage hurtig brandspredning ved brand og udgør derfor en personrisiko.

**Montering af indvendig branddør**

Udbedringseksempel: Udskifte med indvendig branddør, BD-30, malebehandlet. Indvendig dør, karm, indfatninger og dørtrin udtages. Døren erstattes af ny indvendig branddør, EI2 30-C (BD-30), 900 x 2.100 mm, hvidmalet. Karm af fyrretræ, 28 x 147 mm. Døren leveres færdigmalet med hængsler, hvidmalet karm og lakeret bundstykke. Karmen fastgøres i væg med afstandsklodser, karmskruer og dækpropper, i alt 6 stk. Indfatninger af 15 x 68 mm massivt, høvlet fyrretræ, klasse J10, bundstykke og fejelister af 13 x 16 mm lakeret bøgetræ monteres. Døren monteres med 2 hængsler, 2 dørgreb af rustfrit stål samt dørlukker, som Dorma TS 93. Indfatninger grundes med plastskovl, grundmaling af hvidspartles og fuldspartles med akrylplastspartelmasse, stryges en gang med plastmølle, maling og to gange med plastemalje, som MBK V 4156, funktionsklasse II.

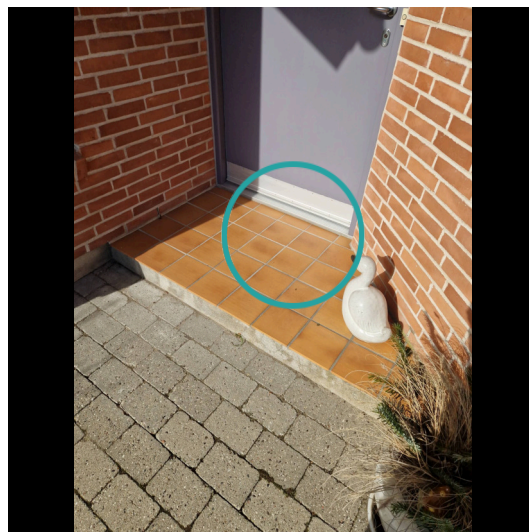
**Fundament/sokkel****SKADE:**

Klinker på trappe mod stueetage har begrænset/manglende vedhæftning

Forholdet skønnes fortsat at udvikle sig på længere sigt.

**Udskiftning af klinker på trappe**

Udbedringseksempel: Udskiftning af klinker på grund/stødtrin. Klinker på trappetrin afhugges, betonlaget afrenses og forbehandles. Naturklinker udlægges på grund- og stødtrin. Klinkerne fuges med cementbaseret, frost- og vandfast fugemasse. Forudsættes at trinstørrelsen er 40 cm x 120 cm ekskl. evt respos.

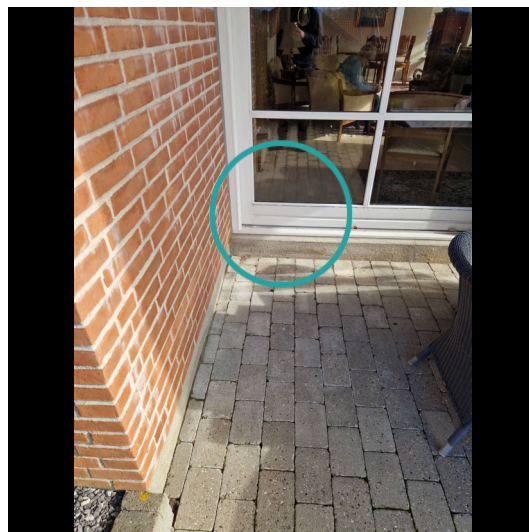
**Fundament/sokkel****SKADE:**

Der er mindre revner i sokkel bl.a. mod have. Revnerne kan ikke genfindes i ydervæggen

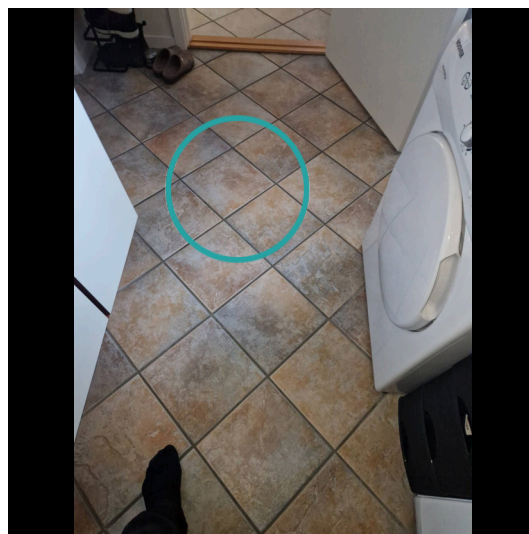
**Stueplan****SKADE:**

Der er gulvklinter med mangelfuld vedhæftning til underlaget

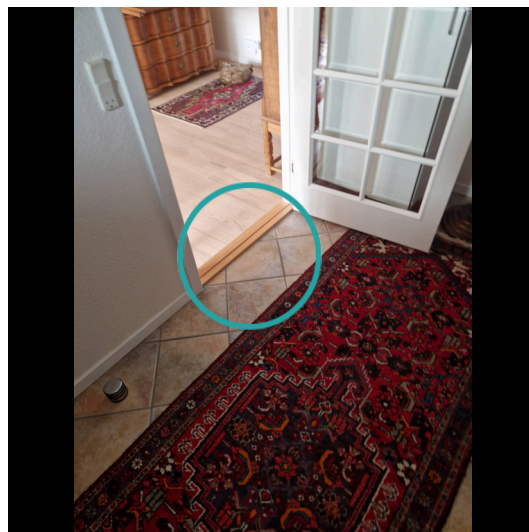
### SKADE:

Der er gulvklinter med mangelfuld vedhæftning til underlaget

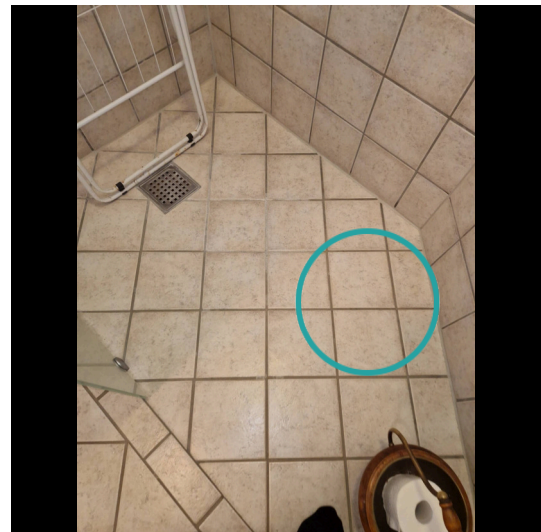
Der er gulvklinter og vægfliser med mangelfuld vedhæftning til underlaget i brusenichen

Der er tale om gulv og væg med direkte vandbelastning, hvorfor der er risiko for skader på de omkringliggende konstruktioner og installationer.

## Udskiftning af klinker/fliser

Udbedringseksempel: Udskiftning af fliser/klinker. Aftagning af fliser/klinker. Underlaget rengøres omhyggeligt. Svummelag af cement og fint sand 1:1 arbejdes ind i underlaget. Afretningslag af slidlagsbeton 0-4 mm udlægges, komprimeres og afrettes, lagtykkelse 20 mm. Flexibel fliseklæb, 3,5 kg/m<sup>2</sup>, påføres. fliser/klinker udlægges, fuges med cementbaseret fugemasse og afrenses. I overgang væg og gulv fuges med silicone fugemasse.

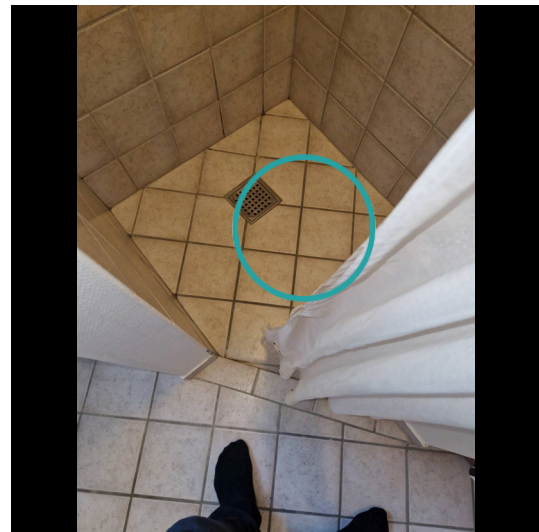
Der er gulvklinker med mangelfuld vedhæftning til underlaget

Der er tale om gulv med direkte vandbelastning, hvorfor der er risiko for skader på de omkringliggende konstruktioner og installationer.

## Udskiftning af klinker/fliser

Udbedringseksempel: Udskiftning af fliser/klinker Aftagning af fliser/klinker. Underlaget rengøres omhyggeligt. Svummelag af cement og fint sand 1:1 arbejdes ind i underlaget. Afretningslag af slidlagsbeton 0-4 mm udlægges, komprimeres og afrettes, lagtykkelse 20 mm. Flexibel fliseklæb, 3,5 kg/m<sup>2</sup>, påføres. Fliser/klinker udlægges, fuges med cementbaseret fugemasse og afrenses. I overgang væg og gulv fuges med silicone fugemasse.

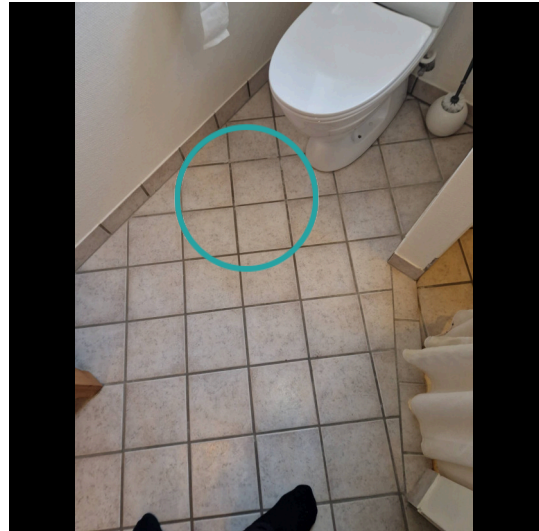
Der er gulvklinter med mangelfuld vedhæftning til underlaget

Da der er tale om områder uden direkte vandpåvirkning, skønnes der ikke nærliggende risiko for følgeskader. Den svigtende vedhæftning er dog af en sådan karakter, at forholdet kan udvikle sig på længere sigt med risiko for svigt/revner i klinker og fuger.

## Udskiftning af gulvklinter

Udbedringseksempel: Udskiftning af gulvklinter og vådrumsbehandling. Gulvklinter aftages. Underlaget rengøres omhyggeligt. Gulvet vådrumsbehandles. Der skal anvendes et komplet system til vandtætning med produkter fra samme godkendelse. Overflader primes og forsegles i hjørner, omkring rørgennemføringer og ved overgang væg/gulv. Heldækkende tætningsmasse påføres. Gulvklinter opsættes, fuges og afrenses. I hjørner, og i overgang væg og gulv samt omkring sanitære installationer fuges med elastisk, vådrums siliconefugemasse.

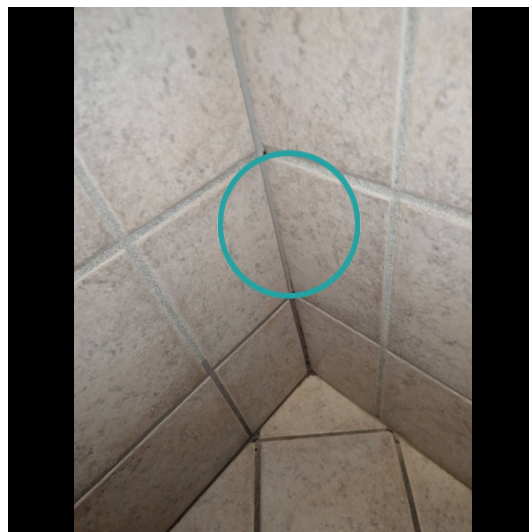
Der er defekte/revnede fuger i bruseniche ved gulv

Der er tale om fuger, som er direkte vandbelastede, hvorfor der er risiko for skader på de omkringliggende konstruktioner og installationer.

## Eftergang af fuger

Udbedringseksempel: Eftergang af fuger. Eksisterende fuger udskæres. Underlaget rengøres omhyggeligt, fugesider affedtes.
