# REAL

Realsyn+ for

Fejðvej 4,  
4600 Køge

Dato for besigtigelse: 23-02-2026

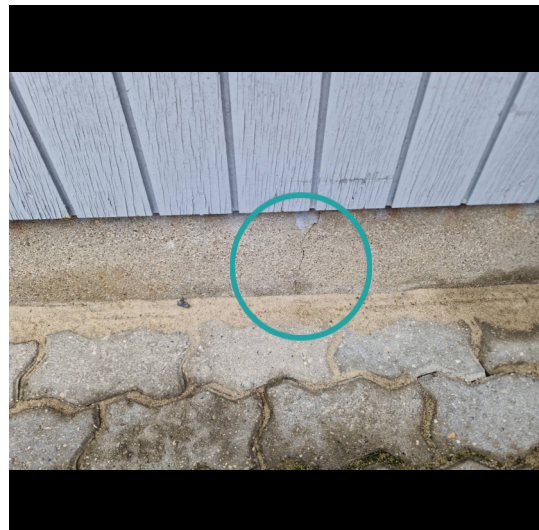
### Fundament/sokkel

Sokkelpuds er i områder revnet og afskallet og har mangelfuld vedhæftning til underlaget, f.eks. mod nordøst

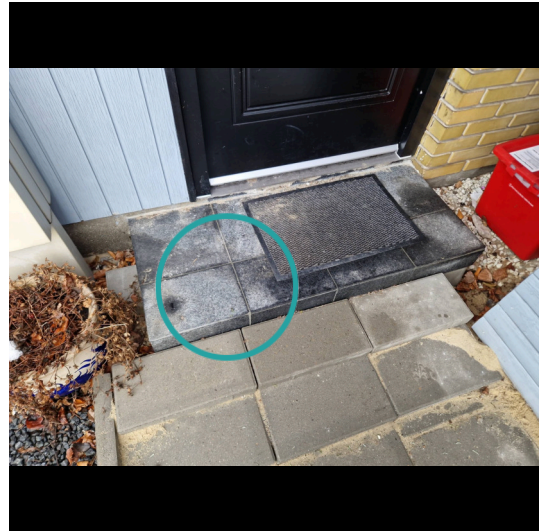
### Fundament/sokkel

Klinker på hovedtrappe har begrænset/manglende vedhæftning

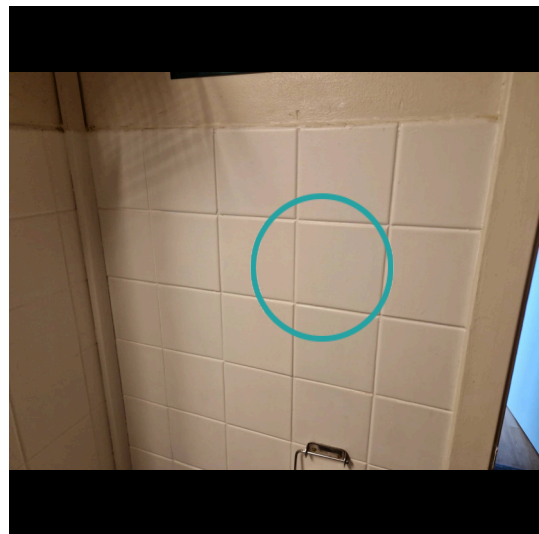
### Stueplan

Der er enkelte vægfliser med mangelfuld vedhæftning til underlaget, øverst på væg mod gang

Der er tale om et mindre område, som ikke er vandbelastet. Der vurderes derfor ikke at være nærliggende risiko for skader.

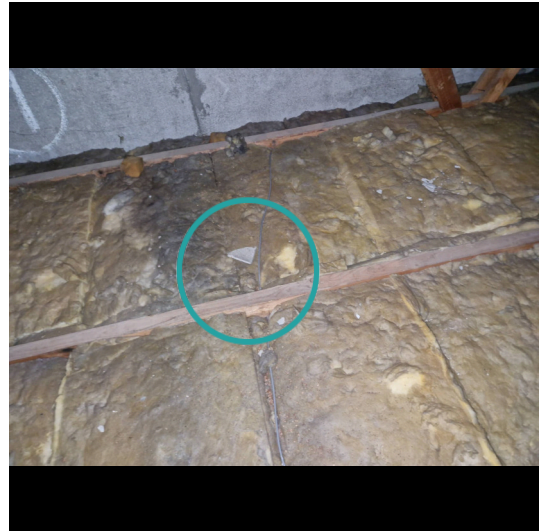
## Stueplan

Der ligger små stykker eternit på isoleringen, efter der er lagt ny tagbelægning

Eternitstykkerne kan indeholde asbest, hvorfor kontakt bør undgås. Såfremt det ønskes fjernet bør det ske i henhold til gældende anvisninger.

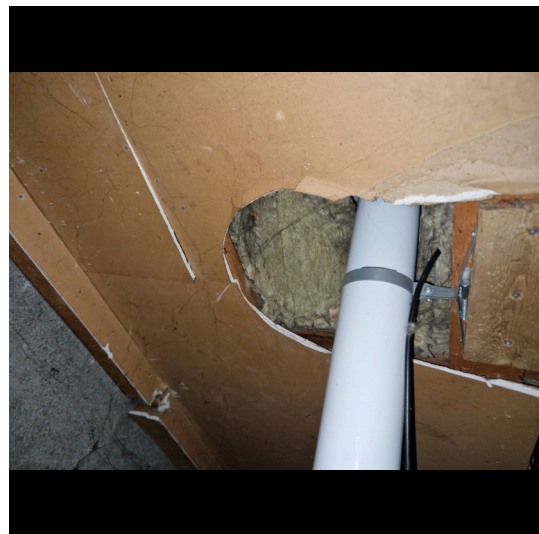
## Stueplan

Der er hul i brandkammerstatning, hvor gasaftræk er ført igennem

Forholdet skønnes ikke at medføre nogen risiko, da der er tætnet med isolering hele vejen rundt om røret.

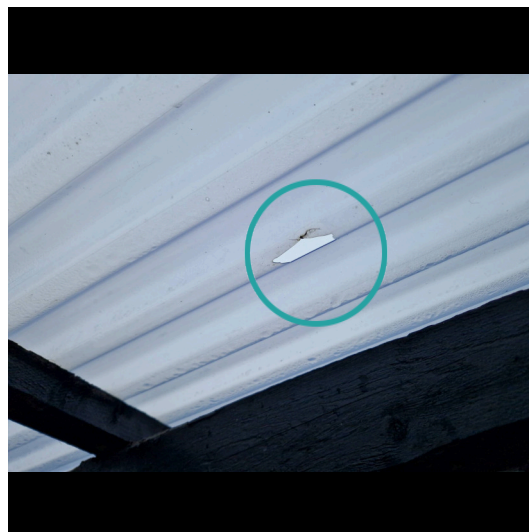
### Tag

Plastpladerne har enkelte mindre huller over carporten

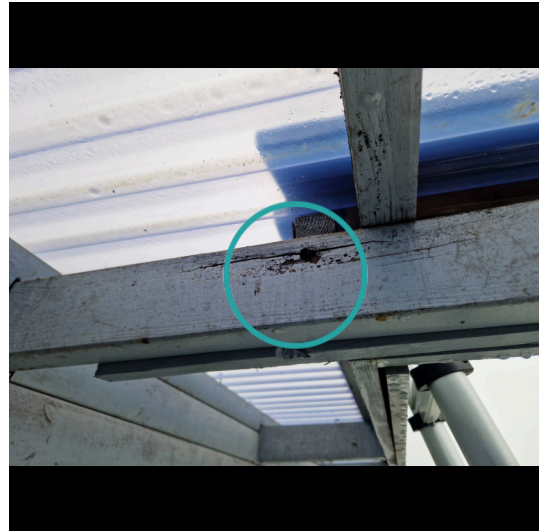
**Tag****SKADE:**

Der er konstateret nedbrydning i spær og lægter enkelte steder

Der vurderes at være risiko for yderligere udvikling på længere sigt.

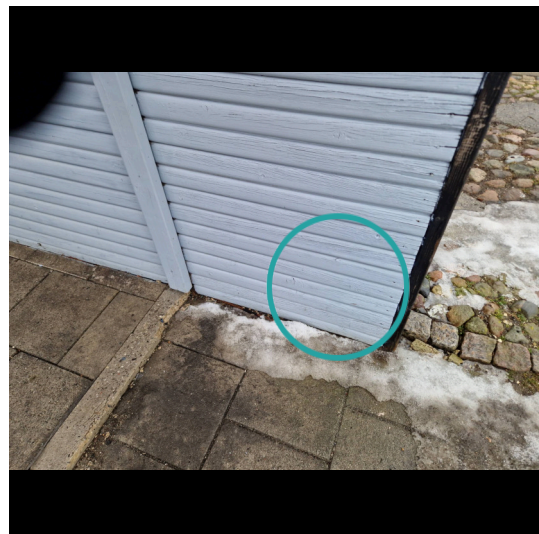
**Ydervægge****SKADE:**

Træbeklædningen er nedbrudt, ind mod nabo

Det må påregnes, at forholdet vil udvikle sig på længere sigt.

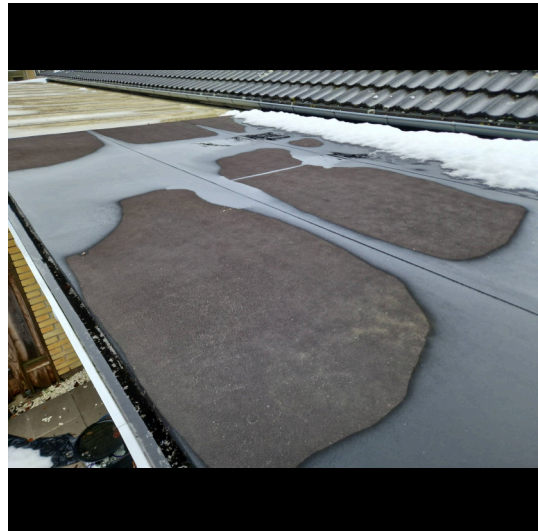
**Tag**

Tagpappen er med påbegyndende nedslidning og ælde

Skaden kan udvikle sig over en længere årrække.

Der konstateres ingen utætheder ved besigtigelsen, men der må påregnes en begrænset restlevetid af tagdækningen.

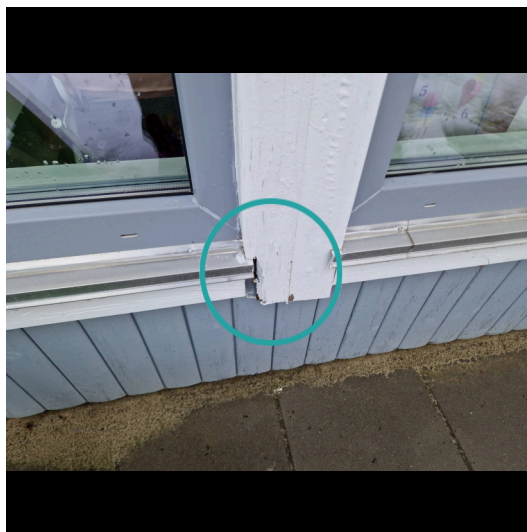
### Ydervægge

Træbeklædningen omkring vinduer er nedbrudt flere steder

Det må påregnes, at forholdet vil udvikle sig på længere sigt.
