Realsyn+ for

Engvangsvej 55,  
4600 Køge

### Bygningsoversigt

Dato for besigtigelse: 16-02-2026

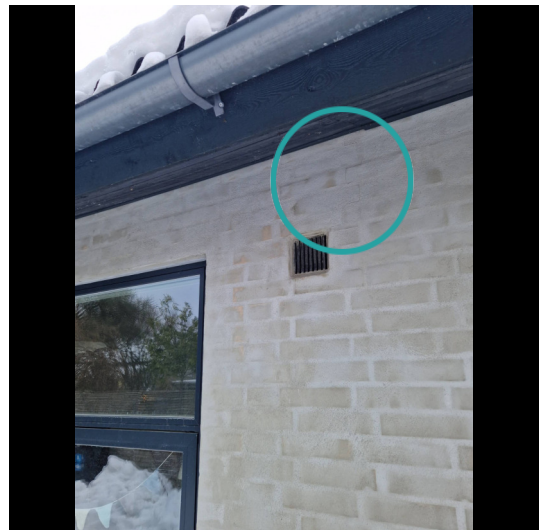
**Ydervægge****SKADE:**

Ydervægge har enkelte revner, bl.a. mod nord ved gammel rist

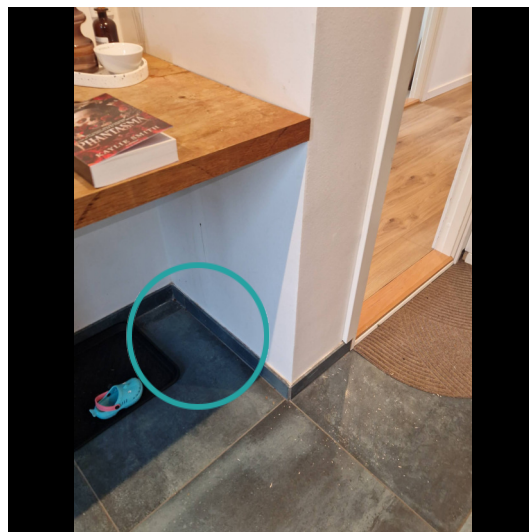
**Stueplan****SKADE:**

Der er enkelte gulvklinter med mangelfuld vedhæftning til underlaget, se f.eks. I indhak

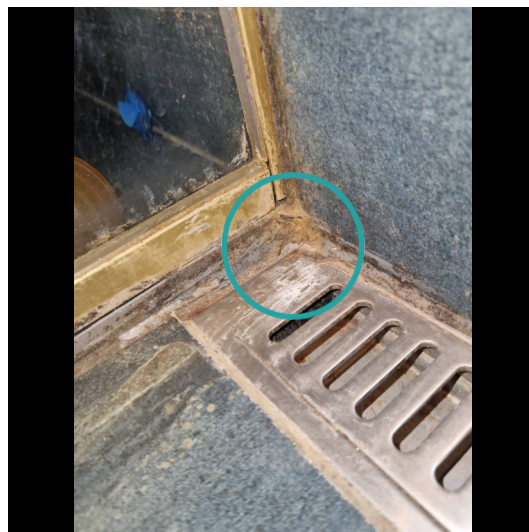
**SKADE:**

Elastiske hjørnefuger har fugeslip i bruseniche omkring unidrain

**RISIKO:**

Der er tale om fuger, som er direkte vandbelastede, hvorfor der er risiko for skader på de omkringliggende konstruktioner og installationer.

**Eftergang af fuger**

Udbedringseksempel: Eftergang af fuger. Eksisterende fuger udskæres. Underlaget rengøres omhyggeligt, fugesider affedtes.

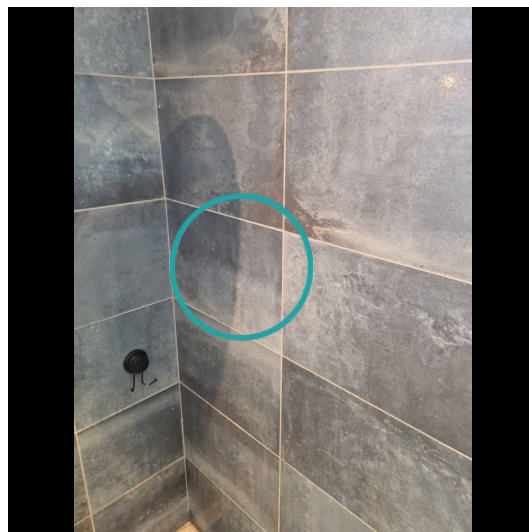
**SKADE:**

Der er enkelte vægfliser med mangelfuld vedhæftning til underlaget på højre væg for armatur

**NOTE:**

Der vurderes at være en intakt vådrumsmembran hvorfor denne manglende vedhæftning ikke vurderes kritisk.

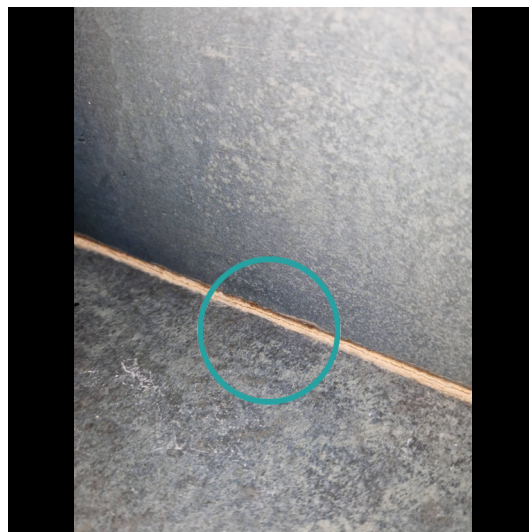
## SKADE:

Der er defekte/revnede fuger i bruseniche ved gulv i højre side og over unidrain

## RISIKO:

Der er tale om fuger, som er direkte vandbelastede, hvorfor der er risiko for skader på de omkringliggende konstruktioner og installationer.

## Eftergang af fuger

Udbedringseksempel: Eftergang af fuger i vådrum. Eksisterende fuger udskæres. Underlaget rengøres omhyggeligt, fugesider affedtes. Fugemassen påføres ved brug af flisebræt, og smøres ud for at fylde mellemrummet mellem fliser og klinker.

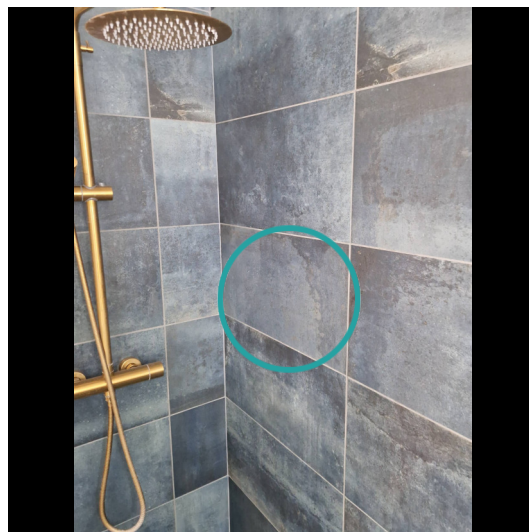
**SKADE:**

Der er enkelte vægfliser med mangelfuld vedhæftning til underlaget over og på højre væg for armatur

**NOTE:**

Der vurderes at være en intakt vådrumsmembran hvorfor denne manglende vedhæftning ikke vurderes kritisk.

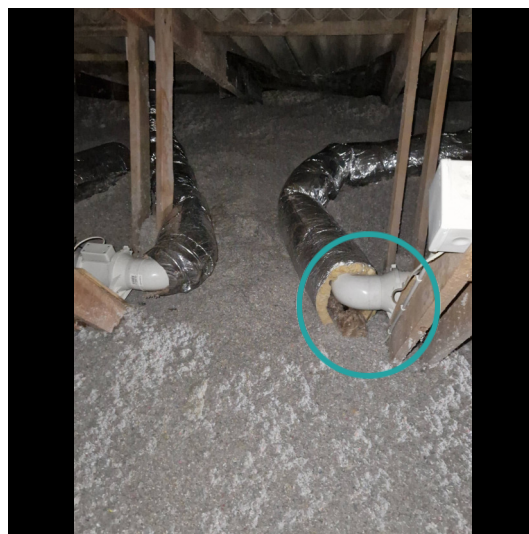
**SKADE:**

Aftrækskanal fra badeværelser er ikke isoleret i tagrum

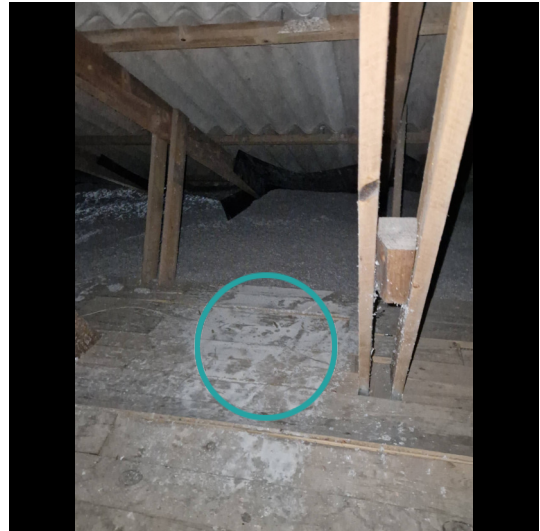
**Stueplan****SKADE:**

Tagplader er blevet rensat og malet. Der er i forbindelse med afrensningen trængt afrensningsslam ind i tagrummet, hvor det ligger enkelte steder i striber på gangbro

**NOTE:**

Afrensningsslammet kan indeholde asbest, hvorfor kontakt bør undgås. Såfremt det ønskes fjernet bør det ske i henhold til gældende anvisninger.

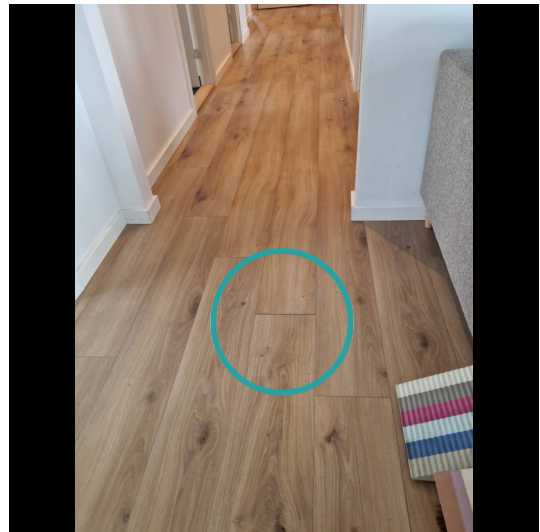
**Stueplan****SKADE:**

Der kan ses lidt åbne samlinger mellem gulvbrædder, ses f.eks i køkken/alrum mod gang

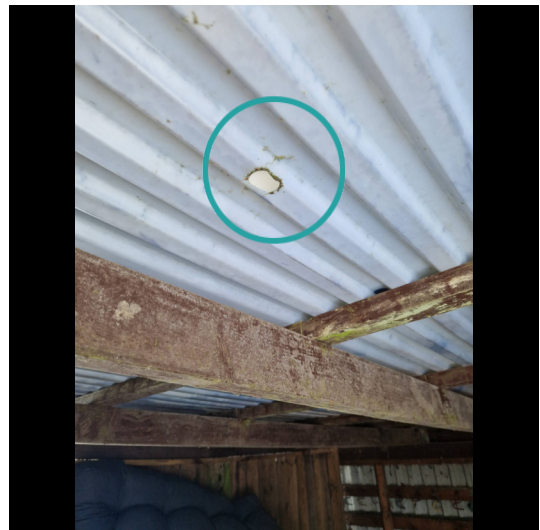
**Tag****SKADE:**

Plasttagplader har stedvist huller

**RISIKO:**

Forholdet kan fortsat udvikle sig, og der er nærliggende risiko for skader på andre bygningsdele.

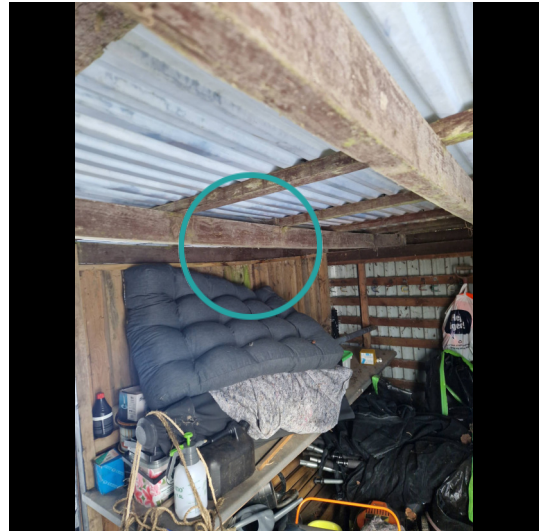
**SKADE:**

Spær/lægter vurderes at være underdimensionerede

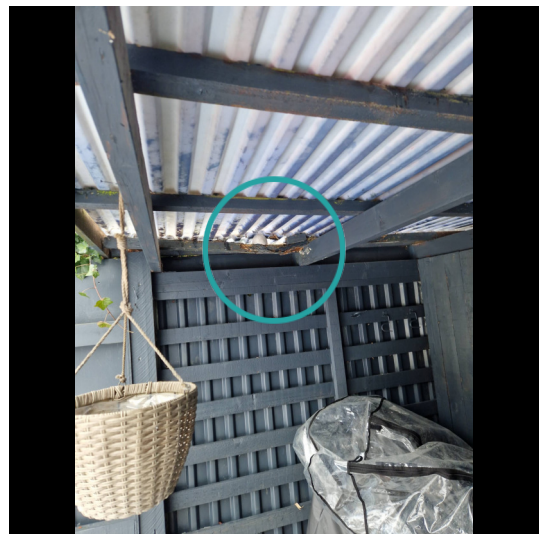
**SKADE:**

Der er konstateret nedbrydning i spær/lægter mod øst/tagfod

**RISIKO:**

Der vurderes at være nærliggende risiko for yderligere udvikling på kort sigt.

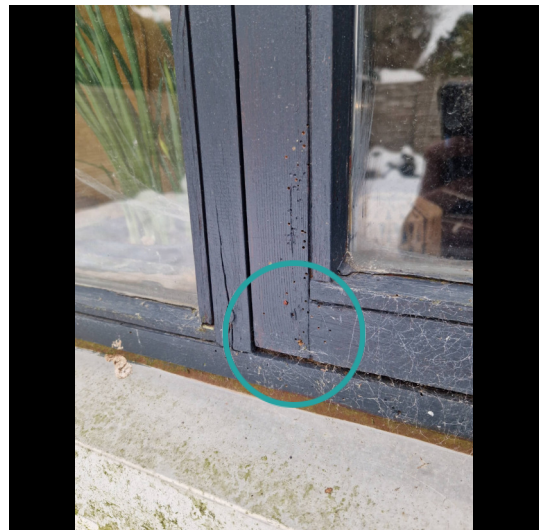
**Døre/vinduer/porte****SKADE:**

Der er nedbrydning i vindue mod nord

**RISIKO:**

Nedbrydningen vurderes at fortsætte på længere sigt.

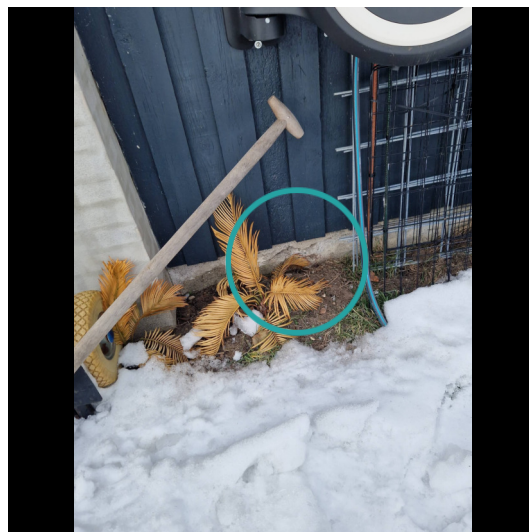
**Fundament/sokkel****SKADE:**

Sokkelpuds er i områder revnet og afskallet og har mangelfuld vedhæftning til underlaget, f.eks. mod nord og syd, samt der er ikke udført sokkelpuds stedvist mod nord

**RISIKO:**

Det vurderes, at skaden kan udvikle sig på længere sigt.

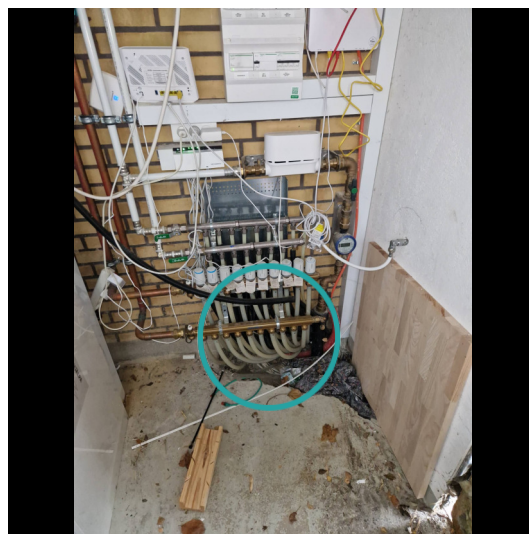
**Stueplan****SKADE:**

Der mangler isolering på varmerør
