Realsyn+ for

Rødstensvej 30,  
4200 Slagelse

### Bygningsoversigt

Dato for besigtigelse: 16-10-2026

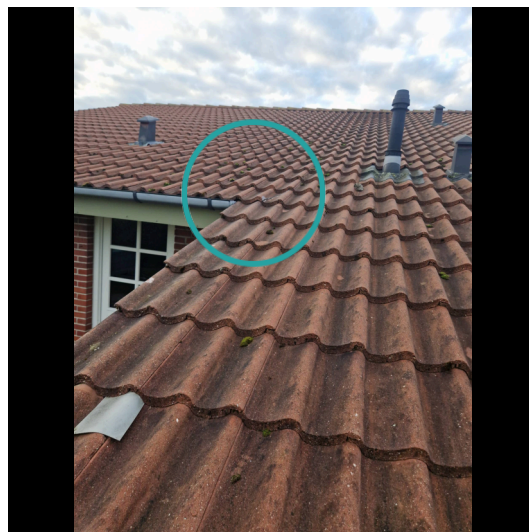
**Tag****SKADE:**

Revet repareret betonsten mod nord ved tagfod/udhus og repareret betonsten/ betonsten med afslået kant over udhus

Der er risiko for utætheder og hermed skade på underliggende / bagvedliggende konstruktioner

**Udskiftning af tagsten**

Udbedringseksempel: Udskiftning af tagsten. Evt. defekte tagsten nedtages. Tagsten oplægges på lægteunderlaget og fastgøres til dette med bindere Ø 3 mm.

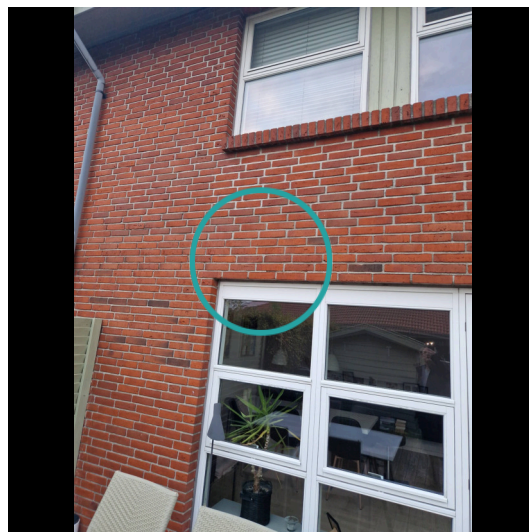
## Ydervægge

Revnet defekt fuge over tegloverligger ved Dør mod havesiden

Det vurderes, at skaden kan udvikle sig på længere sigt.

## Udkradsning og udbedring af fuger

Udbedringseksempel: Eftergang af fuge. Forvitrede/løse fuger, synlige revner og huller i fuger udbedres ved udkradsning og omfugning. Fuger udkradses i fuld bredde til dybde min. 15 mm fra den færdige fugeoverflade. I ældre facader udkradses til dybde min. 25 mm. Efter rengøring og vanding efterfuges med tilbageliggende fuge.

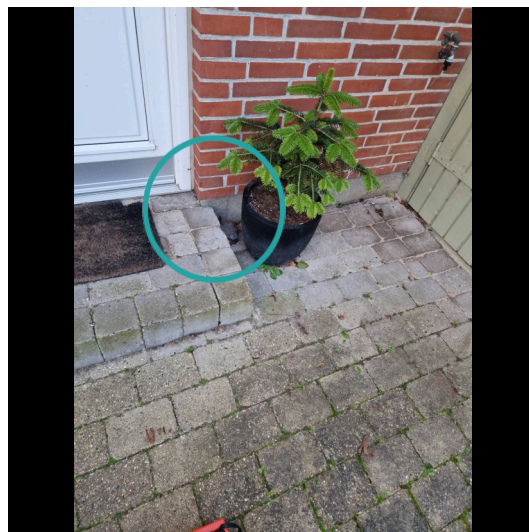
### Fundament/sokkel

Enkelte revner eksempelvis i sokkel ved dør mod nord

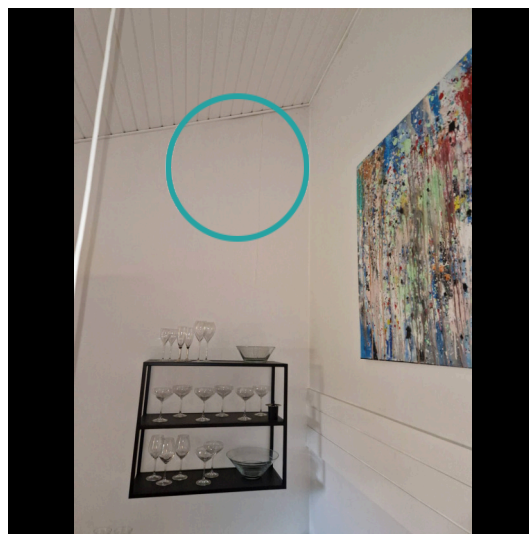
### Stueplan

Revne i indervæg mod Sydøst

Skønnes at være på grund af elementer ikke er samlet med bølgesøm og lim

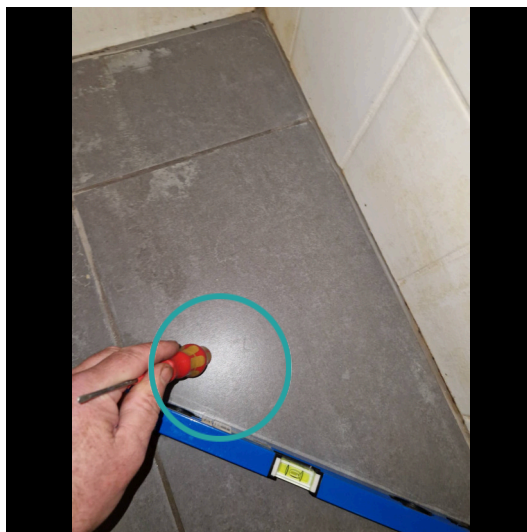
## Stueplan

Der er gulvklinter og vægfliser med mangelfuld vedhæftning til underlaget i brusenichen

Der er tale om gulv og væg med direkte vandbelastning, hvorfor der er risiko for skader på de omkringliggende konstruktioner og installationer.

## Udskiftning af klinker/fliser

Udbedringseksempel: Udskiftning af vægfliser. Vægfliser aftages. Underlaget rengøres omhyggeligt. Overflader primes og forsegles i hjørner, omkring rørgennemføringer og ved overgang væg/gulv. Heldækkende tætningsmasse påføres. Vægfliser opsættes, fuges og afrenses. I hjørner, og i overgang væg og gulv samt omkring sanitære installationer fuges med elastisk, vådrums siliconefugemasse.

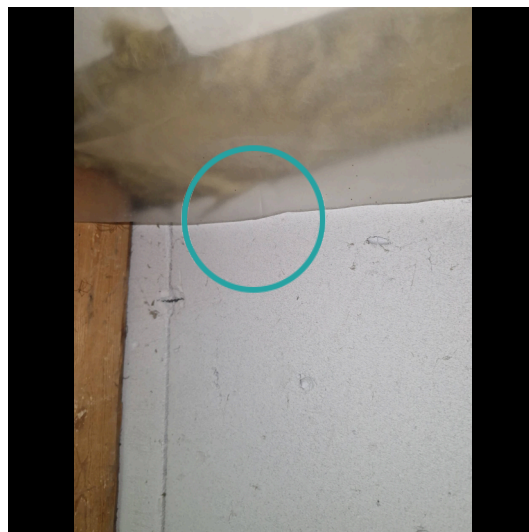
## Stueplan

Dampspærren slutter ikke tæt til bygningsdele og installationer

Konstruktionen har henstået sådan i en længere årrække uden følgeskader, der vurderes derfor ikke at være nærliggende risiko for skade.

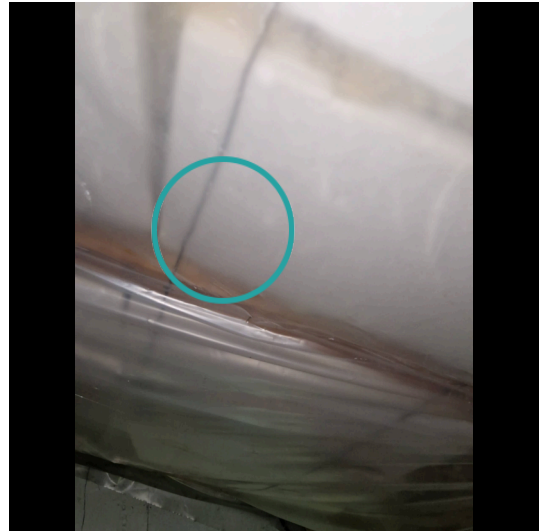
## Stueplan

Der er stedvist isoleret med flamingo

Flamingo er ikke en godkendt loft/tag isolering og kan blandt andet være en medvirkende årsag til en hurtig brandudvikling

## Udbedring af skade/fejl/mangler

Opgaven vurderes at kunne udbedres af en tømrer. Vi anslår at arbejdslønnen er den største del af udbedringsomkostningen og materialer udgør en mindre del. Det anbefales derfor at lade en tømrer udbedre opgaven på regning.

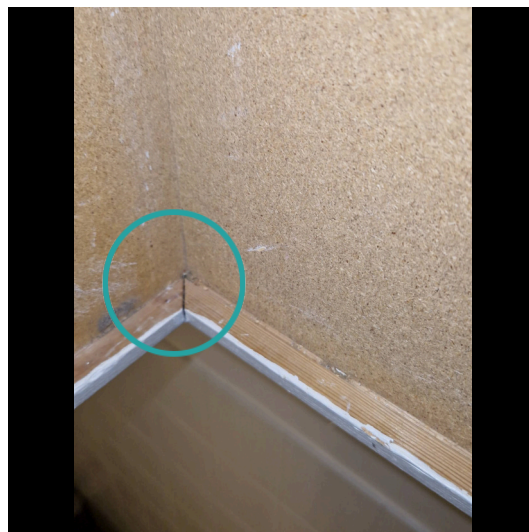
**Stueplan****SKADE:**

Der mangler tætningsliste mellem loftlem og loft

Konstruktionen har henstået sådan i en længere årrække uden følgeskader, der vurderes derfor ikke at være nærliggende risiko for skade.

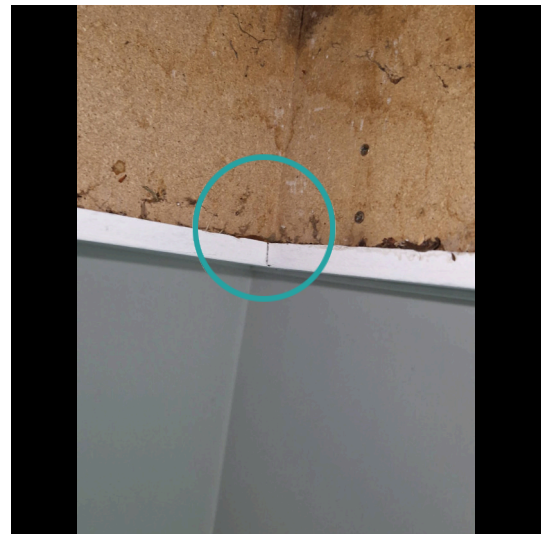
**1.sal****SKADE:**

Der mangler tætningsliste mellem loftlem og loft

Risiko for blandt andet fugt og hermed skade på øvrige/tilstødende konstruktioner

**560,00 Timepris****Udbedring af skade/fejl/mangler**

Opgaven vurderes at kunne udbedres af en tømrer. Vi anslår at arbejdslønnen er den største del af udbedringsomkostningen og materialer udgør en mindre del. Det anbefales derfor at lade en tømrer udbedre opgaven på regning.

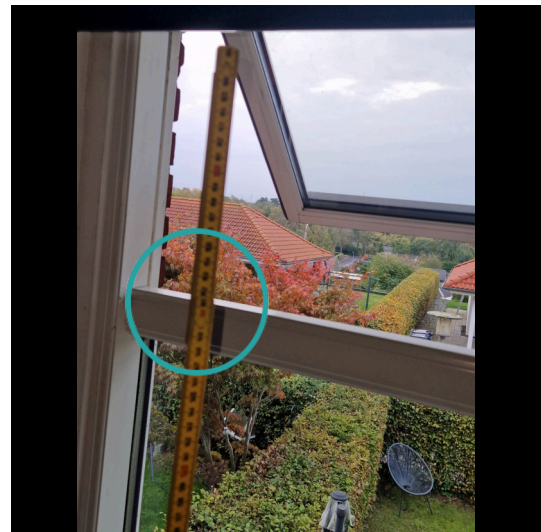
**1.sal****SKADE:**

Vinduet i værelserne overholder ikke kravet til redningsåbning og de sidder for højt

Der er risiko for personskade i tilfælde af brand.

**Indhent tilbud****Etablering af godkendt redningsåbning**

Opgaven har ikke været mulig at prissætte, det anbefales at kontakte en tømrer med henblik på udredning af opgaven og tilbud på udbedring.
