Realsyn+ for

Tornmarksvej 33,  
5491 Blommenslyst

**Bygningsoversigt**

Dato for besigtigelse: 17-02-2026

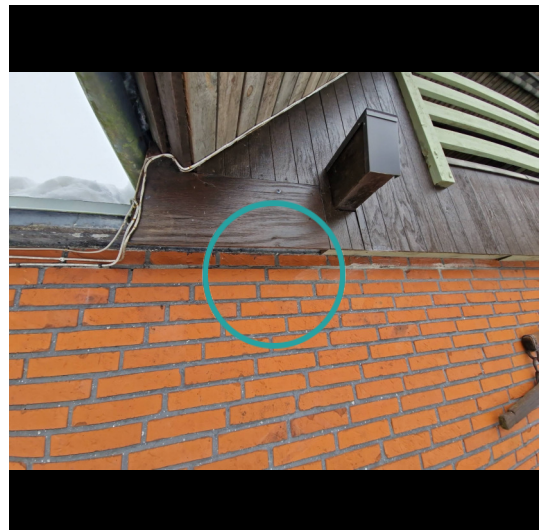
**Ydervægge****SKADE:**

Ydervægge har enkelte revner og porøse fuger, bl.a. ved gavl mod vest samt læmuren mod øst

Revner var uden væsentlig forskydning/forsætning og vurderes at være i ro - mindre bevægelse over en længere årrække samt mindre revnedannelse efter reparation kan dog forekomme. Revnedannelser af denne karakter er almindelig forekommende og giver kun sjældent anledning til større konstruktionsmæssige problemer.

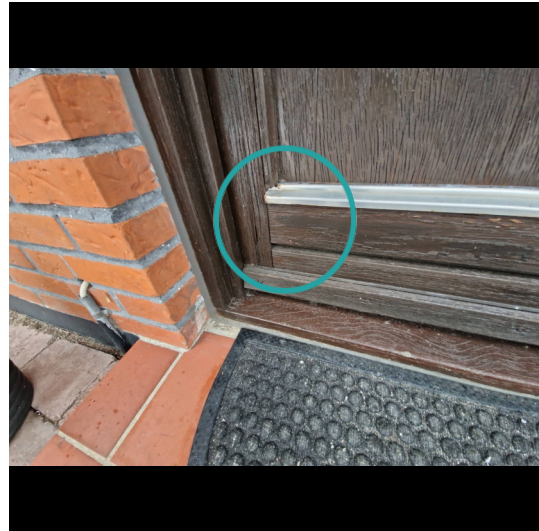
**Døre/vinduer/porte****SKADE:**

Der er begyndende nedbrydning af enkelte vinduer og yderdøre overfladebehandling især mod syd

Omfanget er på nuværende tidspunkt så begrænset, at der ikke skønnes at være nogen risiko.

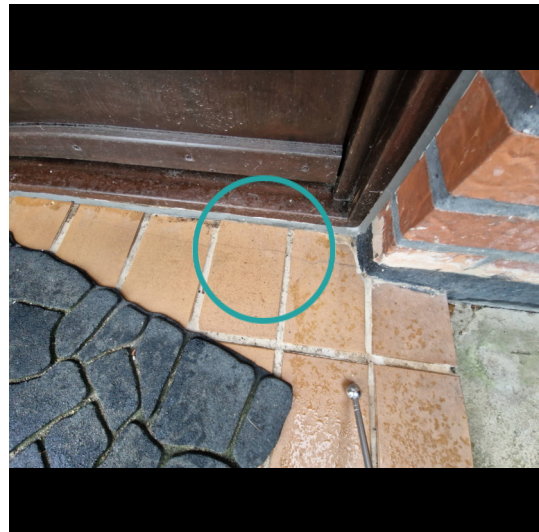
**Fundament/sokkel****SKADE:**

Der er revnede klinker samt klinker på trappetrin mod entre og bryggers med begrænset/manglende vedhæftning

Forholdet er på nuværende tidspunkt så begrænset, at der ikke skønnes nærliggende risiko for skade.

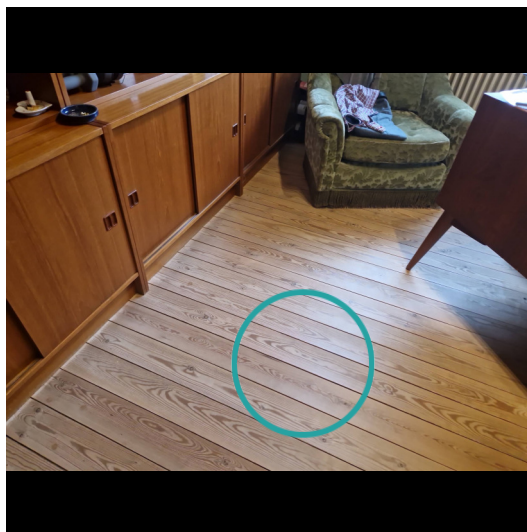
**Stueplan****SKADE:**

Gulvbrædder er kvældede, det vil sige, at gulvet er med "vaskebræteffekt"

Der måles ikke forøget fugt og der skønnes kun begrænset risiko for udvikling af forholdet.

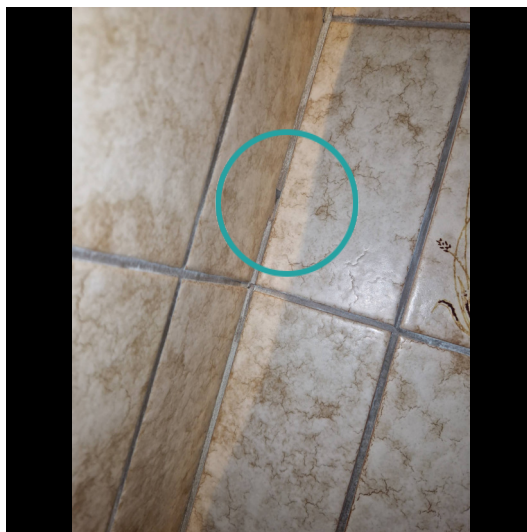
Der er defekte fuger omkring badekar

Der er tale om fuger, som er direkte vandbelastede, hvorfor der er risiko for skader på de omkringliggende konstruktioner og installationer.

**Eftergang af fuger**

Udbedringseksempel: Eftergang af fuger. Eksisterende fuger udskæres. Underlaget rengøres omhyggeligt, fugesider affedtes.

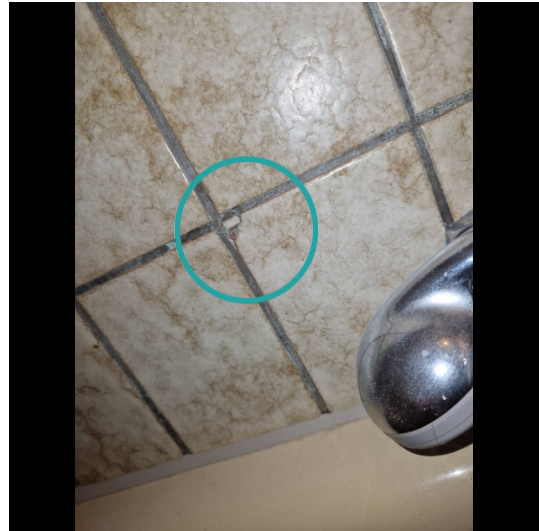
Der er enkelte revnede vægfliser med mangelfuld vedhæftning til underlaget ved badekar f.eks. ved armatur

Der er tale om vægge med direkte vandbelastning, hvorfor der er risiko for skader på de omkringliggende konstruktioner og installationer.

## Udskiftning af vægfliser

Udbedringseksempel: Udskiftning af vægfliser og vådrumsbehandling. Vægfliser aftages. Underlaget rengøres omhyggeligt. Væggen vådrumsbehandles. Der skal anvendes et komplet system til vandtætning med produkter fra samme godkendelse. Overflader primes og forsegles i hjørner, omkring rørgennemføringer og ved overgang væg/gulv. Heldækkende tætningsmasse påføres. Vægfliser opsættes, fuges og afrenses. I hjørner, og i overgang væg og gulv samt omkring sanitære installationer fuges med elastisk, vådrums siliconefugemasse.

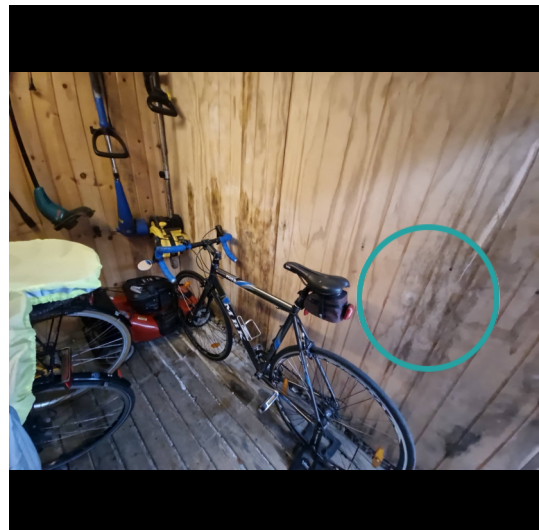
**Stueplan****SKADE:**

Der er konstateret fugtskjolder og misfarvninger flere steder på loftet og ydervægge især mod nord

Der var ikke tale om opfugtninger på besigtigelsestidspunktet. Der vurderes at være tale om ældre fugtskjolder fra tidligere utætheder/vandskader.
