Realsyn+ for

Strandvejen 106,  
3070 Snekkersten

### Bygningsoversigt

Dato for besigtigelse: 01-09-2026

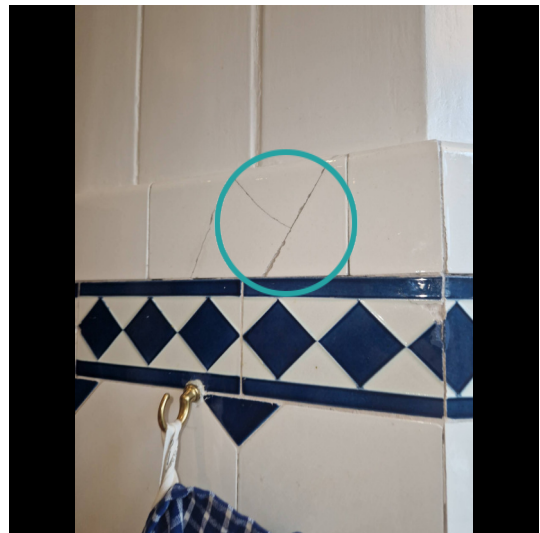
**Stueplan****SKADE:**

Vægfliser mangler stedvist fuld vedhæftning til underlaget og har mindre revner

Omfanget er på nuværende tidspunkt så begrænset, at der ikke skønnes at være nogen risiko.

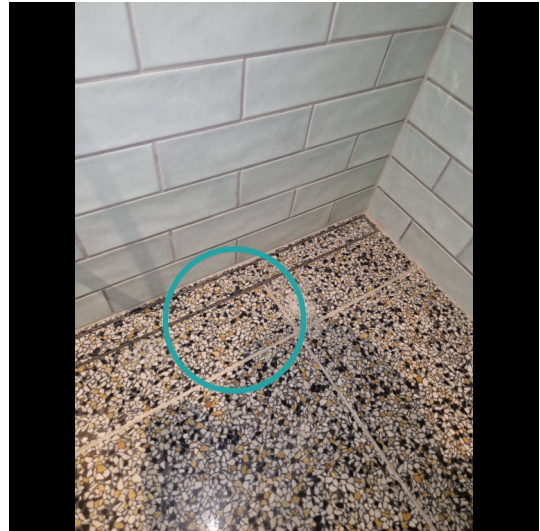
## Stueplan

Klinker i område ved linjeafløb lyder hyltlydende

Årsag vurderes at være et område, hvor klinkerne ligger oven på linjeafløbets ramme, og ikke mangelfuld vedhæftning.

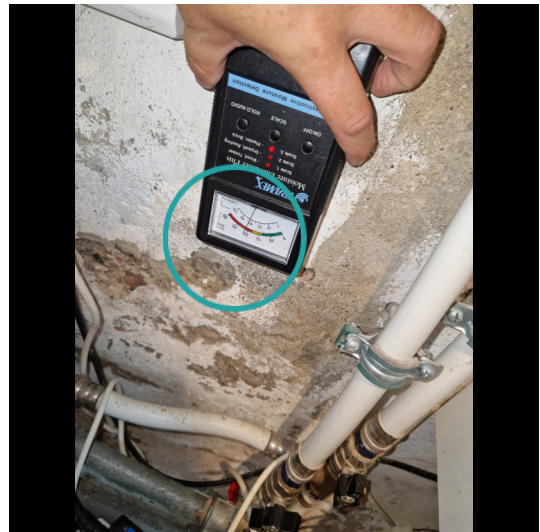
## Kælder

Der er fugtopstigning og fugtgennemtrængning i kældervægge bl.a. i fyrrum

Omfanget er på nuværende tidspunkt så begrænset, at der ikke skønnes nærliggende risiko for skade. Opstigende og indtrængende grundfugt i ældre kældervægge er almindeligt forekommende.

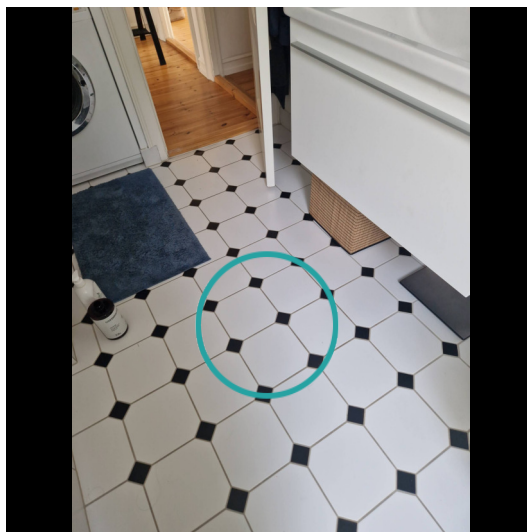
## 1. Sal

Der er gulvklinter med mangelfuld vedhæftning til underlaget, f.eks midt i rummet

Der er tale om et mindre område, som ikke er vandbelastet. Der vurderes derfor ikke at være nærliggende risiko for skader.

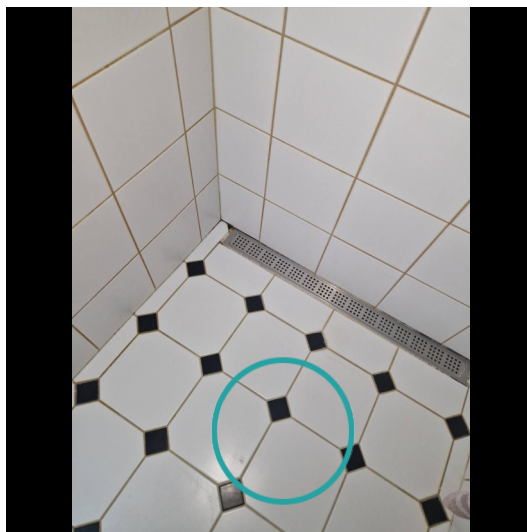
## 1. Sal

Der er gulvklinter med mangelfuld vedhæftning til underlaget i bruseniche

Der er tale om gulv med direkte vandbelastning, hvorfor der er risiko for skader på de omkringliggende konstruktioner og installationer.

**Udskiftning af klinker/fliser**

Udbedringseksempel: Udskiftning af klinker/fliser og vådrumsbehandling. klinker/fliser aftages. Underlaget rengøres omhyggeligt. Gulvet vådrumsbehandles. Der skal anvendes et komplet system til vandtætning med produkter fra samme godkendelse. Overflader primes og forsegles i hjørner, omkring rørgennemføringer og ved overgang væg/gulv. Heldækkende tætningsmasse påføres. Gulvklinter udlægges, fuges og afrenses. I hjørner, og i overgang væg og gulv samt omkring sanitære installationer fuges med elastisk, vådrums siliconefugemasse.

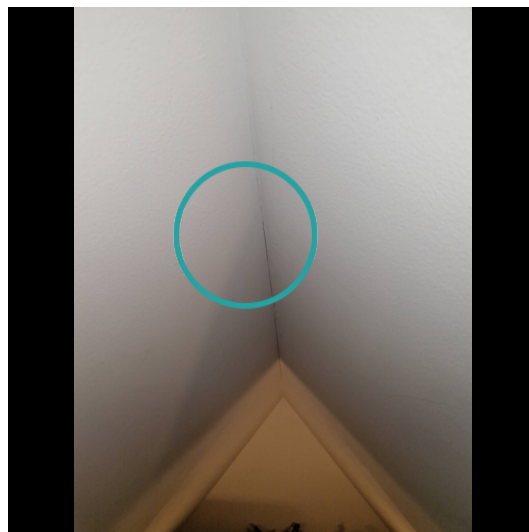
## 2. Sal

Der er revner i samlinger

Der kunne ikke registreres følgeskader ved besigtigelsen.

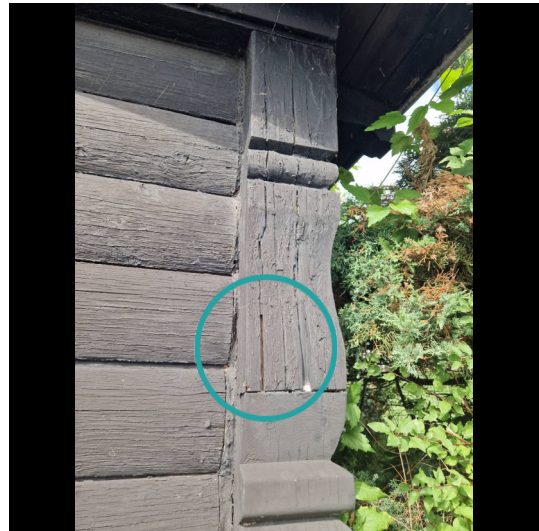
**Ydervægge****SKADE:**

Træbeklædningen er med nedbrud og sprækker f.eks mod vej

Det må påregnes, at forholdet vil udvikle sig på længere sigt.

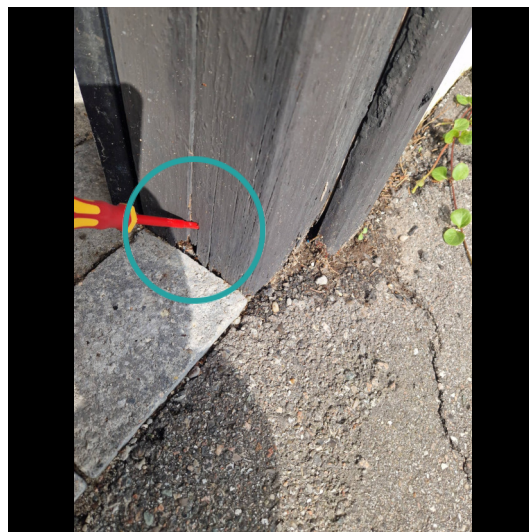
**Døre/vinduer/porte****SKADE:**

Der er nedbrud i dør og i ramme ved port

Det vurderes, at skaden kan udvikle sig på længere sigt.

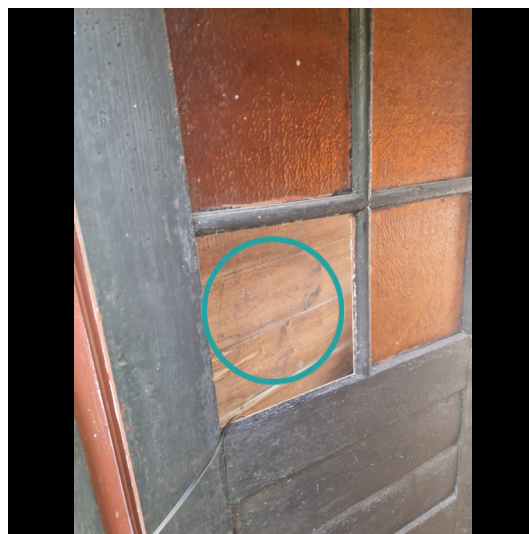
**Døre/vinduer/porte****SKADE:**

Der mangler en rude i dør

Der er risiko for vandindtrængen

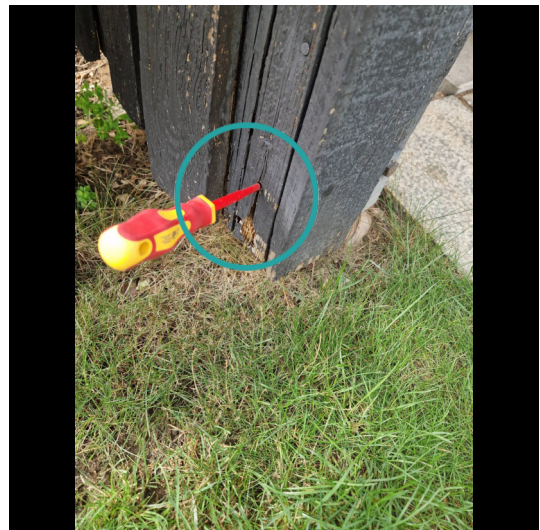
**Ydervægge****SKADE:**

Træbeklædning og stolpe er med nedbrydning

Skaden kan udvikle sig over en længere årrække.
