Realsyn+ for

Heilskovsgade 36,  
9000 Aalborg

### Bygningsoversigt

Dato for besigtigelse: 18-03-2026

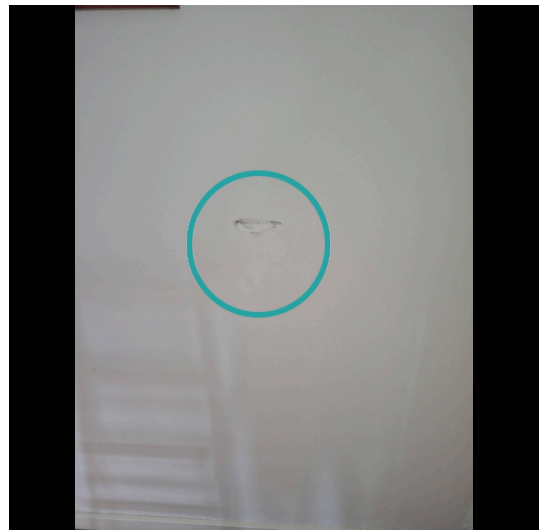
**Stueplan****SKADE:**

Der er skade i væg fra dør til badeværelset

Omfanget er på nuværende tidspunkt så begrænset, at der ikke skønnes at være nogen risiko.

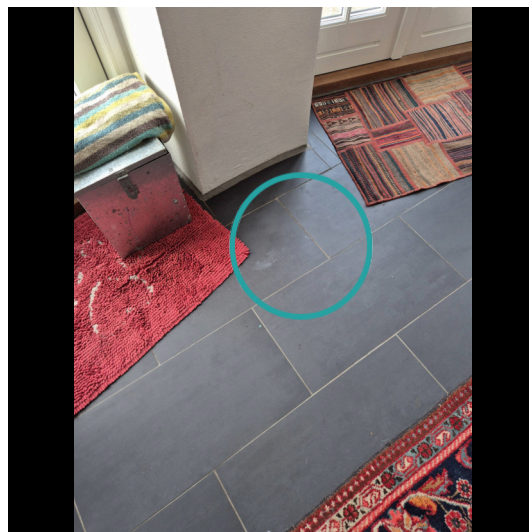
**Stueplan****SKADE:**

Der er enkelte gulvklinter med mangelfuld vedhæftning til underlaget mod haven

Omfanget er på nuværende tidspunkt så begrænset, at der ikke skønnes at være nogen risiko.

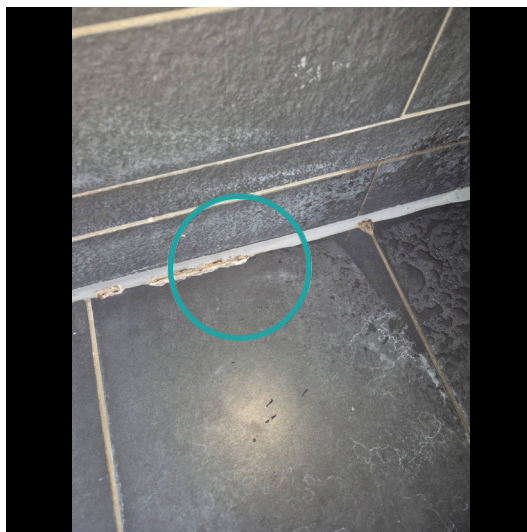
**SKADE:**

Der er defekte fuger i bruseniche ved gulv

Der er tale om fuger, som er direkte vandbelastede, hvorfor der er risiko for skader på de omkringliggende konstruktioner og installationer.

**Eftergang af fuger**

Udbedringseksempel: Eftergang af fuger i vådrum. Eksisterende fuger udskæres. Underlaget rengøres omhyggeligt, fugesider affedtes. Fugemassen påføres ved brug af flisebræt, og smøres ud for at fylde mellemrummet mellem fliser og klinker.

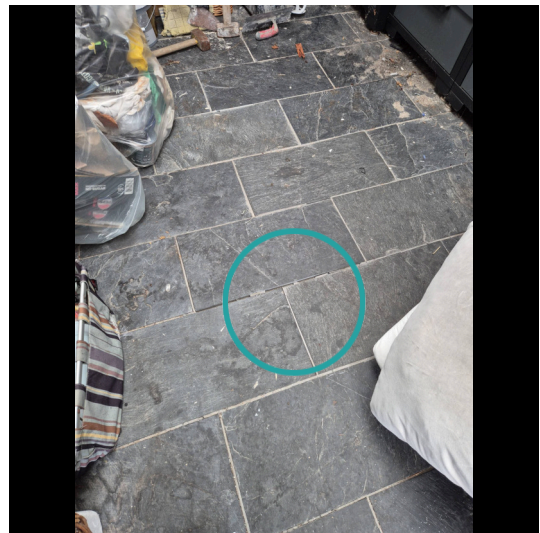
**Stueplan****SKADE:**

Der er gulvklinter med mangelfuld vedhæftning, løse kliner og defekte fuger

Der er risiko for at forholdet vil udvikle sig på længere sigt.

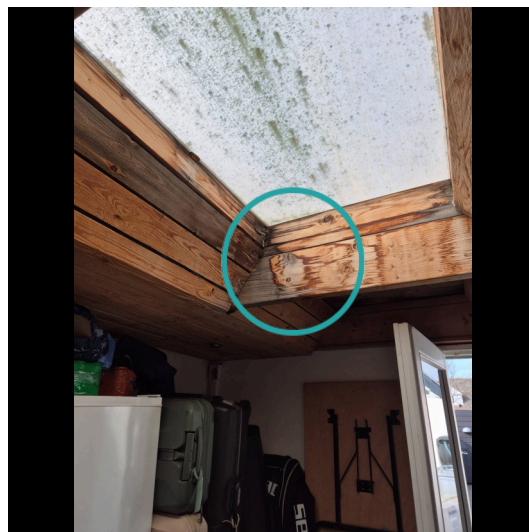
**Stueplan****SKADE:**

Der er fugtskjolder på loftet ved ovenlys

Der var ikke tale om opfugtninger på besigtigelsestidspunktet.  
Der vurderes at være tale om ældre fugtskjolder fra tidligere utætheder/vandskader.

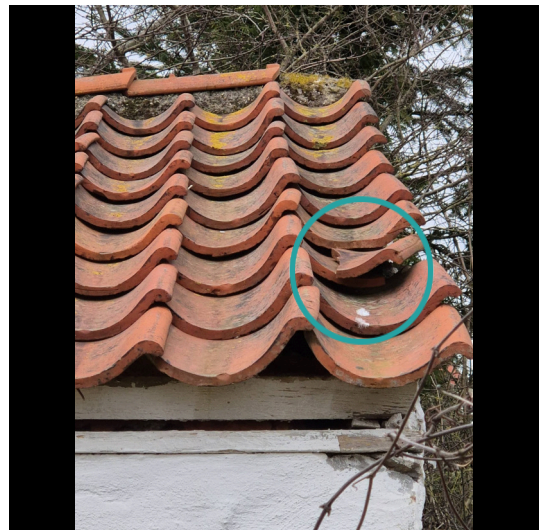
**Tag****SKADE:**

Tagsten har løft i samlinger og enkelte knækket sten

Det vurderes, at skaden kan udvikle sig på kortere sigt.

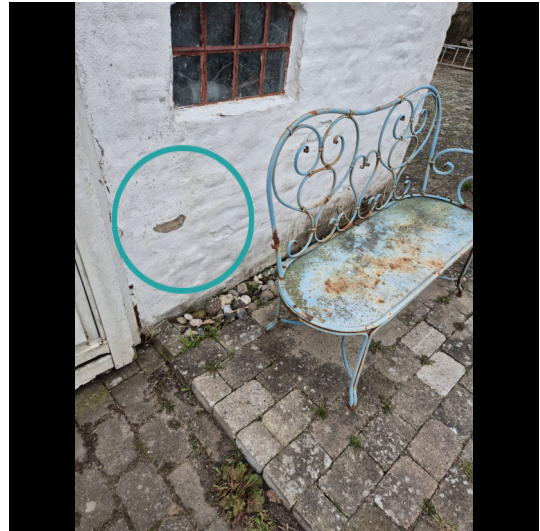
**Ydervægge****SKADE:**

Der er områder med løs og afskallet overfladebehandling på ydermure, ses f.eks. mod have

Konstruktionen har henstået sådan i en længere årrække uden følgeskader, der vurderes derfor ikke at være nærliggende risiko for skade.

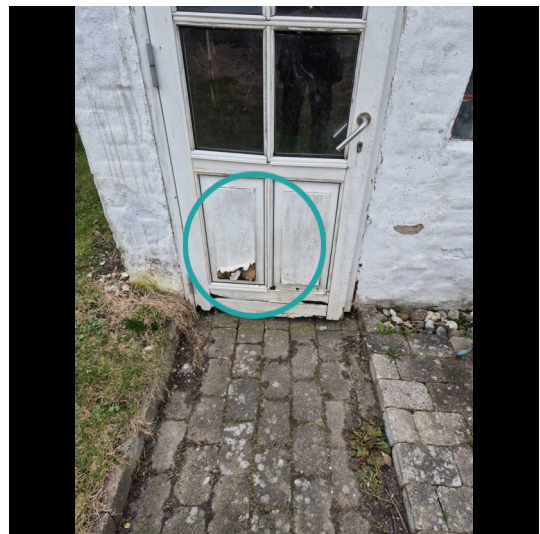
**Døre/vinduer/porte****SKADE:**

Døren er med nedbrydning

Det vurderes, at skaden kan udvikle sig på længere sigt.

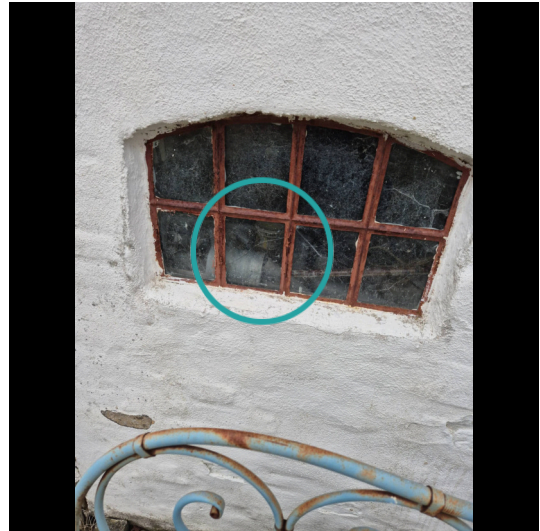
**Døre/vinduer/porte****SKADE:**

Der er enkelte revnede/knækkede ruder, f.eks. mod have

Konstruktionen har henstået sådan i en længere årrække uden følgeskader, der vurderes derfor ikke at være nærliggende risiko for skade.

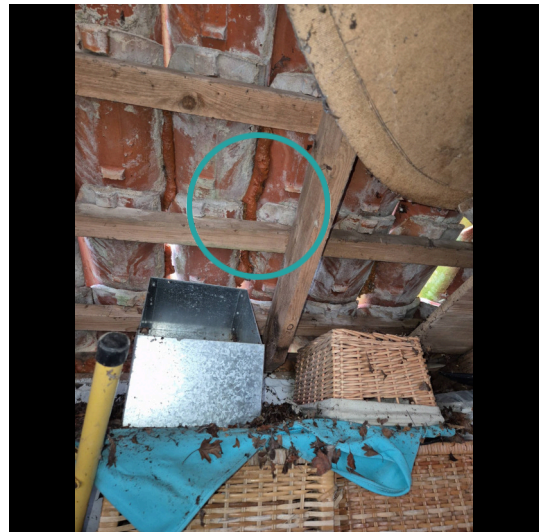
**Stueplan****SKADE:**

Mørtelunderstrygning i tagrum er stedvis løs og udfaldende og enkelte steder udført med skum

Det vurderes, at skaden kan udvikle sig på kortere sigt.

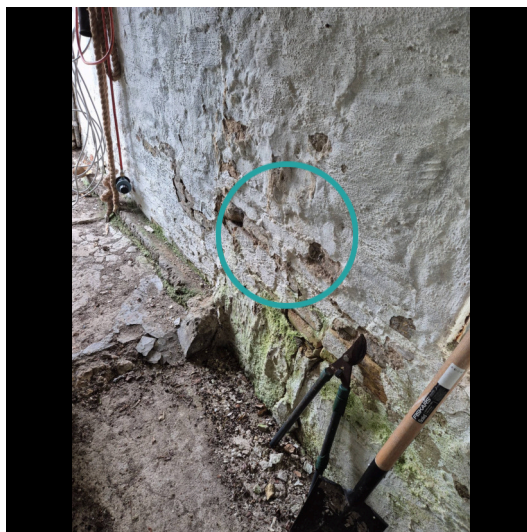
**SKADE:**

Der er konstateret områder, hvor vægpuds har manglende/begrænset vedhæftning til underlaget

Det vurderes, at skaden kan udvikle sig på længere sigt.
