Realsyn+ for

Valmuehaven 40,  
2765 Smørum

### Bygningsoversigt

Dato for besigtigelse: 14-10-2026

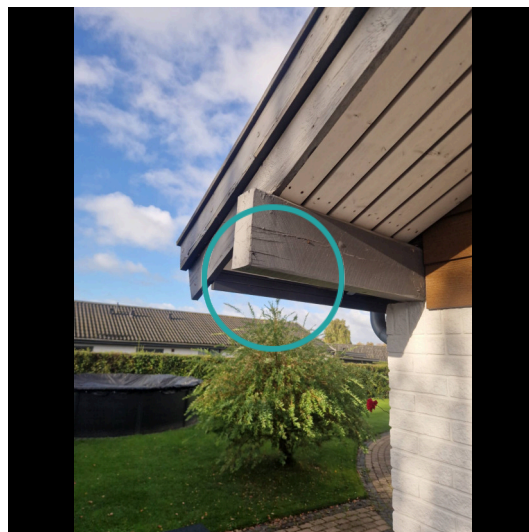
Udragende remender er i området med trænedbrydning, dette er bl.a registreret mod øst og syd. Der mangler er par udhængsbrædder mod sydvest

Det vurderes, at skaden kan udvikle sig på længere sigt.

**Eftergang/udskiftning af udhængsbrædder**

Udbedringseksempel: Eftergang af udhængsbrædder af træ under tagudhæng. Beklædning af høvlede brædder 5. sortering - kvinta. Langs facader opsættes brædderne på undersiden af udhængsspær.

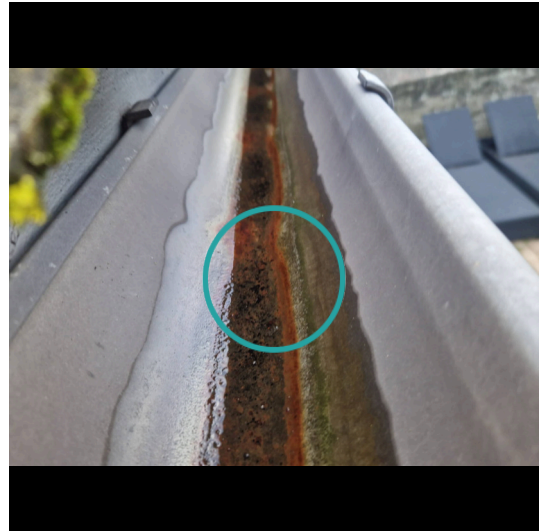
Der er tæring i tagrender bl.a mod syd

Det vurderes, at skaden kan udvikle sig på længere sigt.

## Udskiftning/montering af tagrende

Udbedringseksempel: Udskiftning af let tagrende. Den nederste række tagsten/tagplader demonteres/afløftes. Tagrenden nedtages. Tagrende monteres, endebunde og tudstykke monteres ved overgang til nedløb. Tagsten/tagplader genmonteres.

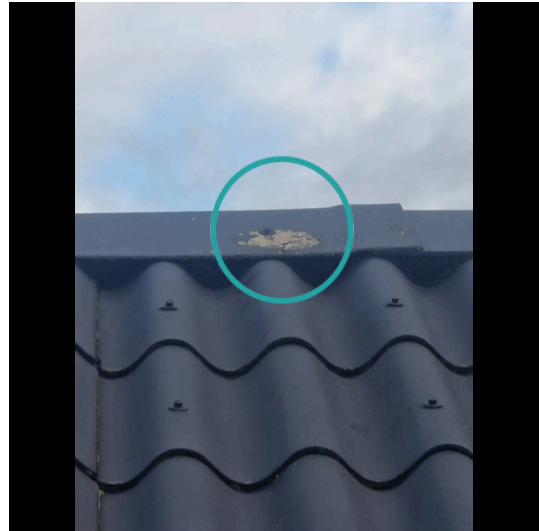
Tagpladerne er begyndt at forvitne i overfladerne og der er stedvist overfladiske afskalninger og smårevner, bl.a mod syd. Tætning ved skotrender er begyndt at løsne sig

Det vurderes, at skaden kan udvikle sig på længere sigt.

## Udskiftning af tagplader

Udbedringseksempel: Udskiftning af tagplader eks. som Cembrit oplægges på det eksisterende lægteunderlag, med tætningsbånd i bølgepladernes vandrette overlæg og fastgøres med indfarvede tagskruer, spændskiver og tætningskiver. Udhængsklodser af plast med ventilation monteres over nederste taglægte ved tagfod.

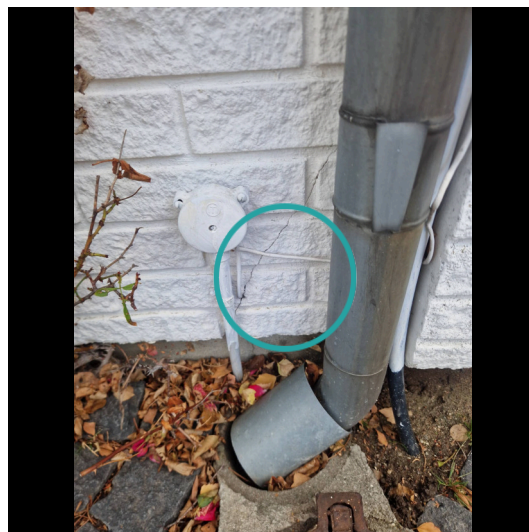
Der er stedvist steder revner i ydervæggene, bl.a mod sydøst

Omfanget er på nuværende tidspunkt så begrænset, at der ikke skønnes at være nogen risiko.

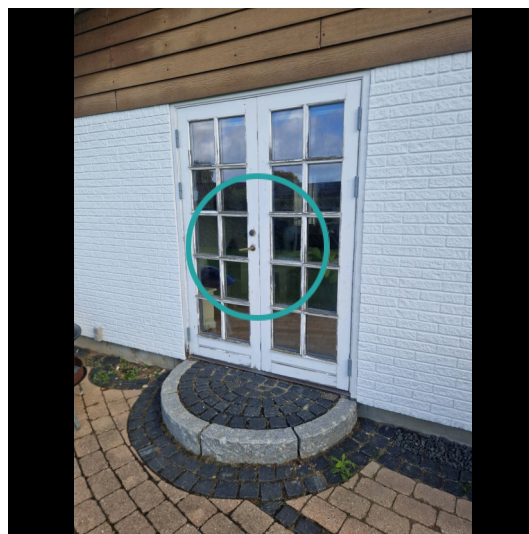
Der er punkterede termorude i terrassedøren i den sydlige gavl

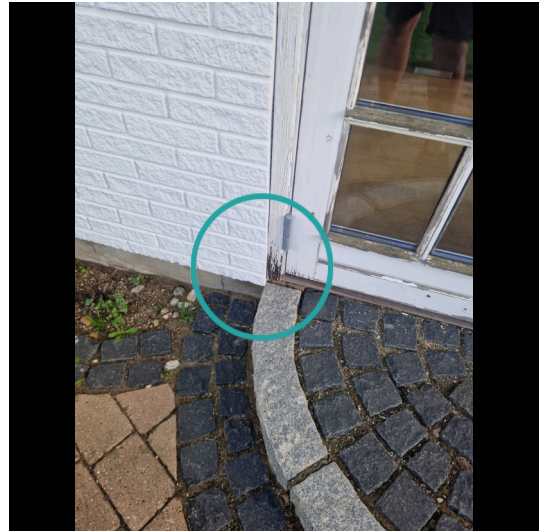
Der er trænedbrydning i lister ved terrassedør i gavl mod syd

Det vurderes, at skaden kan udvikle sig på længere sigt.

**3.126,00 Pr styk****Udskiftning af nedbrudt træ**

Udbedringseksempel: Udskiftning af træ. Det nedbrudte træ skæres væk og et stykke træ af samme sort og densitet tildannes nøjagtigt og indsættes i stedet for det beskadigede. Det reparerede område grundes og malebehandles på begge sider. Døren afvaskes, slibes og males en gang.

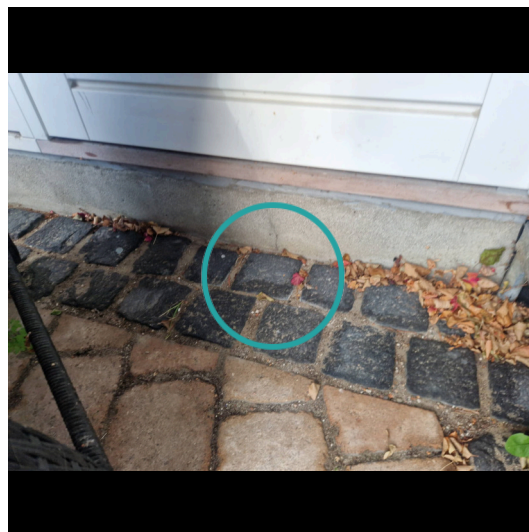
Der er stedvist revnedannelser i soklen, bl.a mod øst ved facadeparti

Omfanget er på nuværende tidspunkt så begrænset, at der ikke skønnes at være nogen risiko.

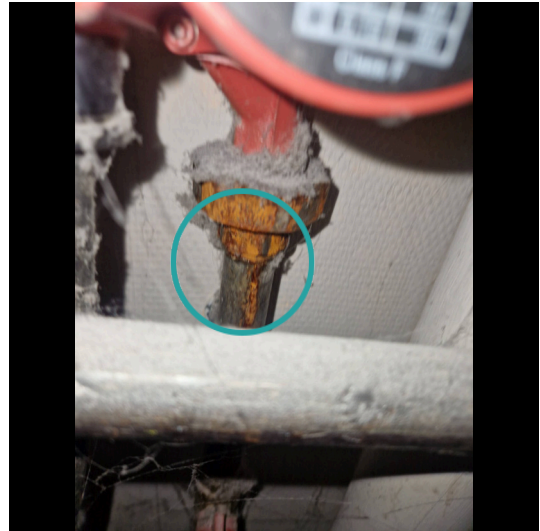
Der er rust/tæring på varmerør til varmepumpen ved veksler

Det vurderes, at skaden kan udvikle sig på længere sigt.

**Udskiftning af varmerør**

Udbedringseksempel: Udskiftning af varmerør. Der lukkes for vandet og installationen tømmes i fornødent omfang for vand. Varmerør nedtages og bortkøres. Nyt varmerør monteres.

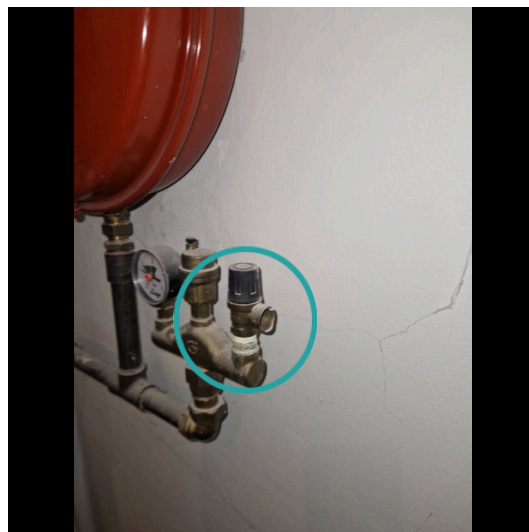
Overløb fra varmeanlæggets sikkerhedsventiler er ikke ført til afløb

Overløbet er placeret i et rum med ikke fugtfølsom gulvbelægning, og rummet er forsynet med gulvafløb. Der vurderes derfor ikke at være risiko for skader.

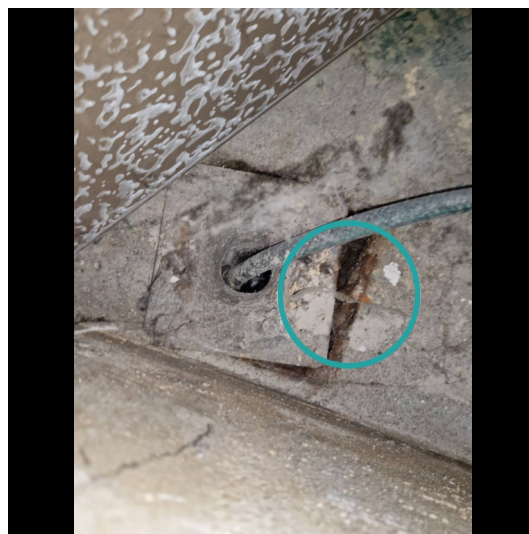
Afløbsskål i gulvafløb ved varmeanlægget er med rust/tæringer

Gulvafløbet er ikke vandbelastet fra gulvoverfladen, og der skønnes derfor ikke at være nærliggende risiko for skader.

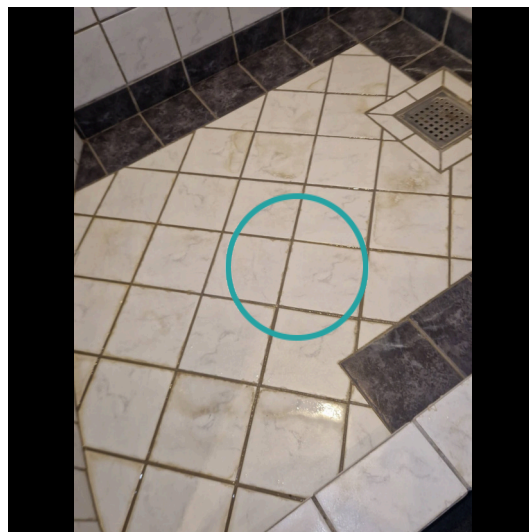
Der er ikke tilstrækkeligt fald mod gulv afløb i brusenichen

Det kan medføre, at der står vand på gulvet efter brug og giver lidt øget vedligeholdelse (evt. brug af svaber).

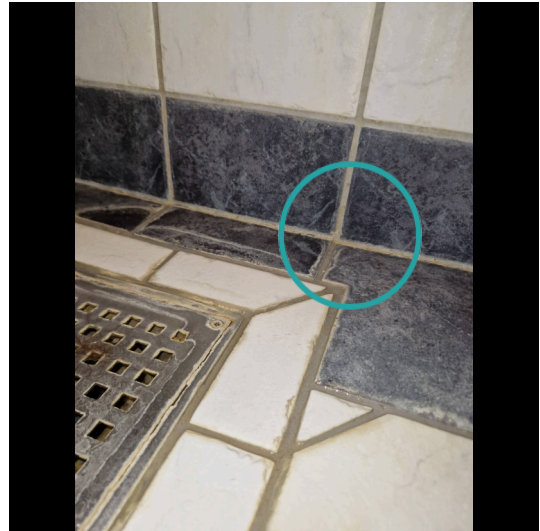
Der er påbegyndende revner i hjørnefuger i bruseniche

Det vurderes, at skaden kan udvikle sig på længere sigt.

## Eftergang af hjørnefuger

Udbedringseksempel: Eftergang af hjørnefuger i vådrum. Defekte fuger udskæres. Underlaget rengøres omhyggeligt, fugesider affedtes. Der fuges med elastisk, vådrums silikonefugemasse.

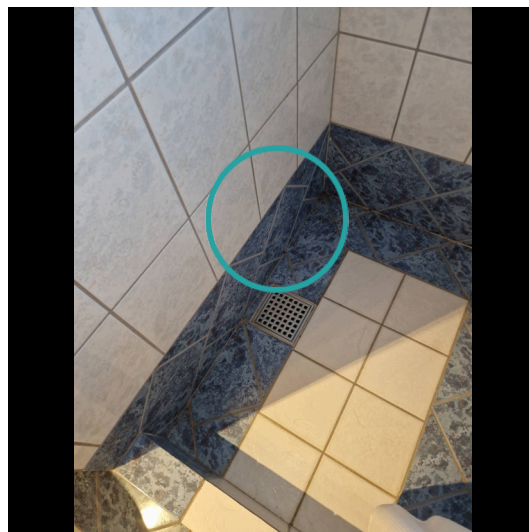
Der er enkelte gulvklinter og vægfliser med mangelfuld vedhæftning til underlaget i brusenichen

Der er tale om gulv og væg med direkte vandbelastning, hvorfor der er risiko for skader på de omkringliggende konstruktioner og installationer.

## Udskiftning af klinker/fliser

Udbedringseksempel: Udskiftning af fliser/klinker. Aftagning af fliser/klinker. Underlaget rengøres omhyggeligt. Svummelag af cement og fint sand 1:1 arbejdes ind i underlaget. Afretningslag af slidlagsbeton 0-4 mm udlægges, komprimeres og afrettes, lagtykkelse 20 mm. Fleksibel fliseklæb, 3,5 kg/m<sup>2</sup>, påføres. fliser/klinker udlægges, fuges med cementbaseret fugemasse og afrenses. I overgang væg og gulv fuges med silicone fugemasse.

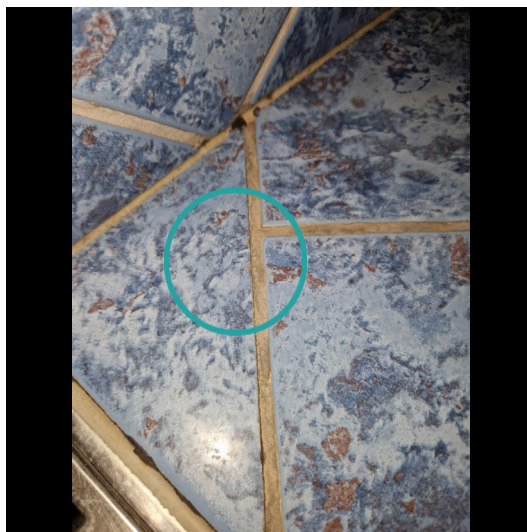
Fuger i brusenichen er stedvist med revner og fugeslip, bl.a ved gulv afløb

Der er tale om fuger, som er direkte vandbelastede, hvorfor der er risiko for skader på de omkringliggende konstruktioner og installationer.

## Eftergang af fuger

Udbedringseksempel: Eftergang af fuger. Eksisterende fuger udskæres. Underlaget rengøres omhyggeligt, fugesider affedtes. Der fuges med elastisk, vådrums silikonefugemasse.

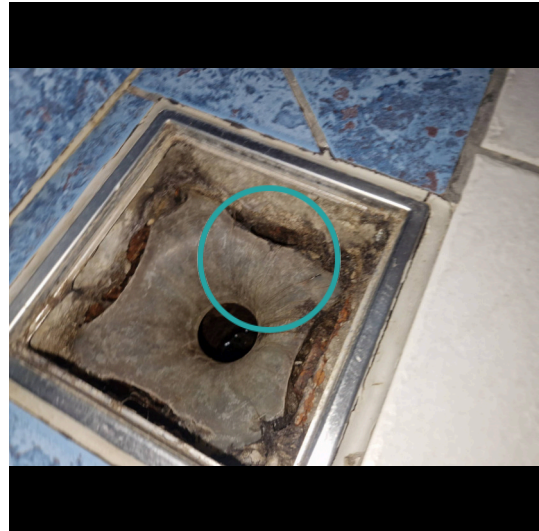
Der er afstand og synlig betonkant mellem afløbsskål og rist i gulvafløb i bruseniche. Afløbsskål er med rust/tæring

Afløbet er vandbelastet fra gulvoverfladen, og der er risiko for fugtindtrængen og skader på de underliggende konstruktioner og installationer.

**Udskiftning af gulvafløb**

Udbedringseksempel: Udskiftning af gulvafløb i betongulv med fliser/klinker. Afløbsskål ophugges og udskiftes med ny afløbsskål af rustfrit stål med ramme og 140 x 140 mm rist. Inkl. membranklemflange, vandlås og studse for sideindløb. Afløbsskålen tilsluttes afløbssystemet. Beton udstøbes omkring gulvafløbet til plan med eksisterende betonlag.

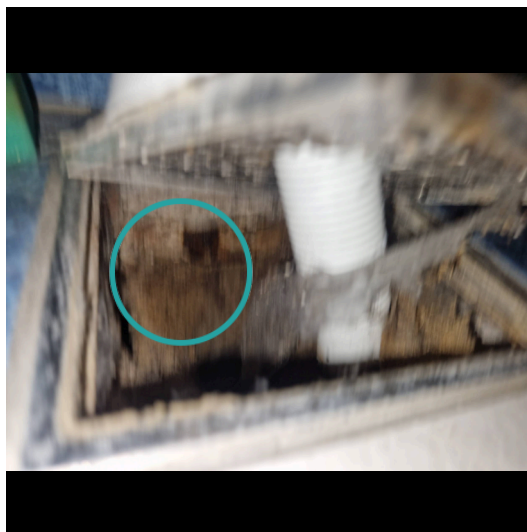
Der er afstand og synlig betonkant mellem afløbsskål og rist i gulv afløb ved håndvasken. Afløbsskål er med rust/tæringer

Det vurderes, at skaden kan udvikle sig på længere sigt.

## Udskiftning af gulv afløb

Udbedringseksempel: Udskiftning af gulv afløb i betongulv med fliser/klinker. Afløbsskål ophugges og udskiftes med ny afløbsskål af rustfrit stål med ramme og 140 x 140 mm rist. Inkl. membranklemflange, vandlås og studse for sideindløb. Afløbsskålen tilsluttes afløbssystemet. Beton udstøbes omkring gulv afløbet til plan med eksisterende betonlag.

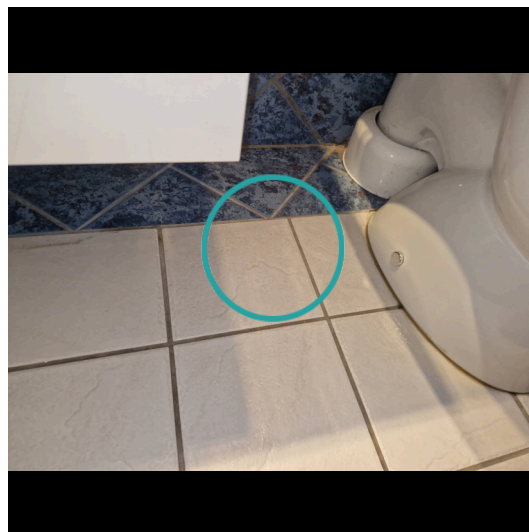
Der er gulvklinter og vægfliser med mangelfuld vedhæftning til underlaget udenfor brusenichen, bl.a ved gulvafløb og bad dør

Omfanget er på nuværende tidspunkt så begrænset, at der ikke skønnes at være nogen risiko.

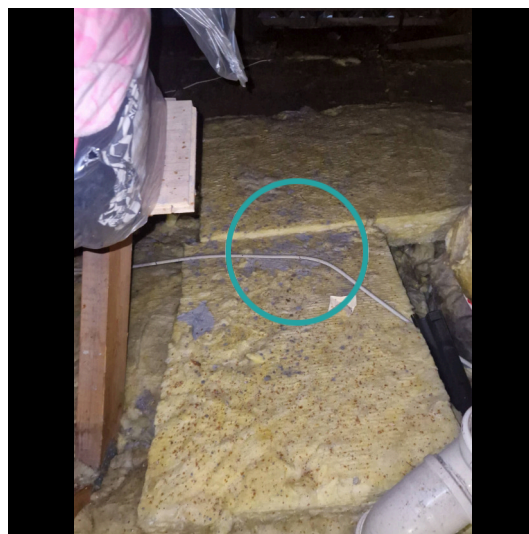
Der er tør afvaskningsslam på flere af tagrummets overflader, bl.a isolering

Afrensningsslammet kan indeholde asbest, hvorfor kontakt bør undgås. Såfremt det ønskes fjernet bør det ske i henhold til gældende anvisninger.

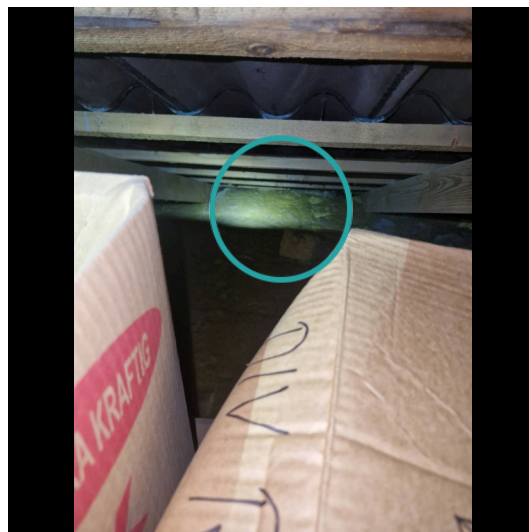
Isolering er ført helt ud mod tagflade ved tagfod, og blokerer derfor for ventilationen

Forholdet ved tagfoden kan medføre, at den naturlige fugtige luft i loftsrummet ikke bliver ledt bort, der ses dog ikke tegn på skade her af.

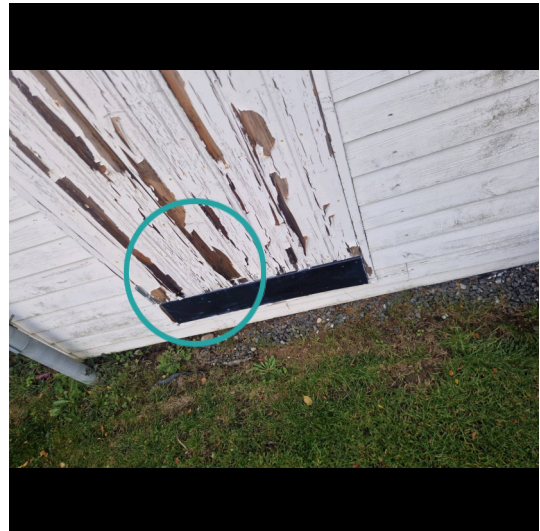
Dørene fremstår nedslidte med trænedbrydning og småskader

Det vurderes, at skaden kan udvikle sig på længere sigt.

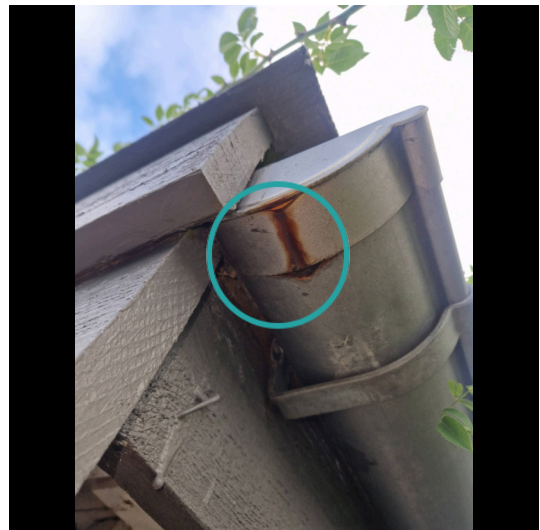
Der er tæring i tagrende

Det vurderes, at skaden kan udvikle sig på længere sigt.

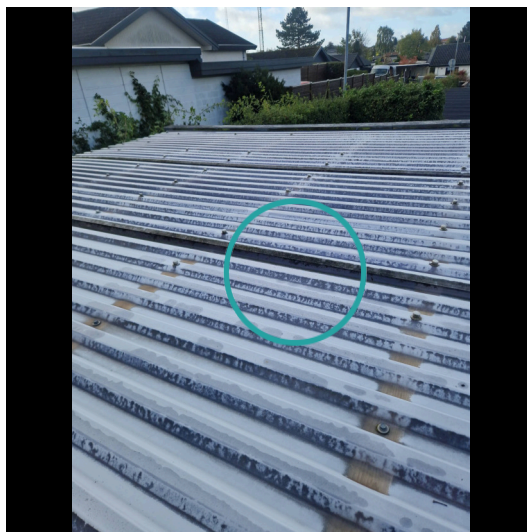
Tagpladerne er med mindre huller og de er begyndt at løfte sig i samlinger

Det vurderes, at skaden kan udvikle sig på længere sigt.
