Realsyn+ for

Valbyvej 32,
4200 Slagelse

Bygningsoversigt

Dato for besigtigelse: 12-03-2026

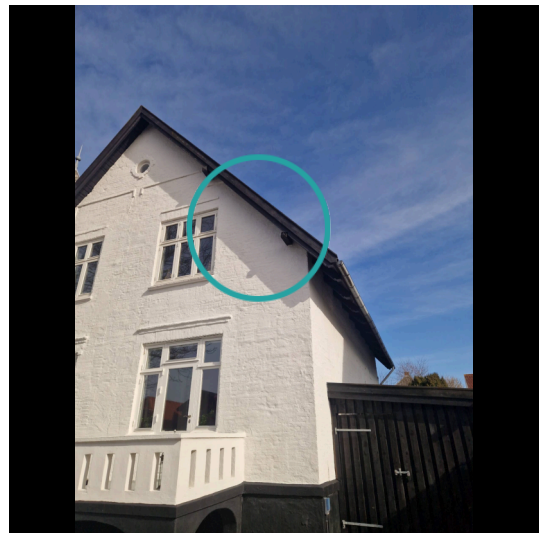
Tag

Der er nedbrydning i remende

Det vurderes, at skaden kan udvikle sig på længere sigt.

Udbedring af remende inkl. montering af kapsel

Udbedringseksempel: Remender afskæres i muligt omfang, remender smøres, endelukning/kapsel monteres, i muligt omfang monteres kapsel også vandret på toppen af Remende.

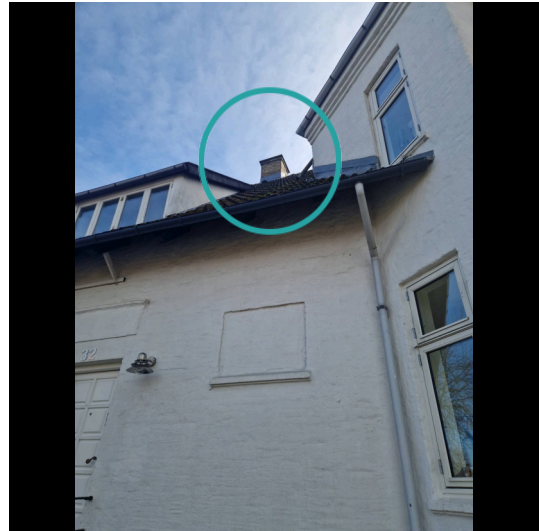
Tag

Skorsten fremstår med løse og defekte fuger, og der er revnede/løse/frostsprængte sten

Forholdet vil udvikle sig yderligere på længere sigt.

Eftergang af fuger i skorsten

Udbedringseksempel: Eftergang af fuger i skorsten. Fuger udbedres ved udkradsning og omfugning. Skadede skorstenensfuger udkradses i fuld bredde til dybde min. 25 mm fra den færdige fugeoverflade. Hele fugen udfyldes efterfølgende.

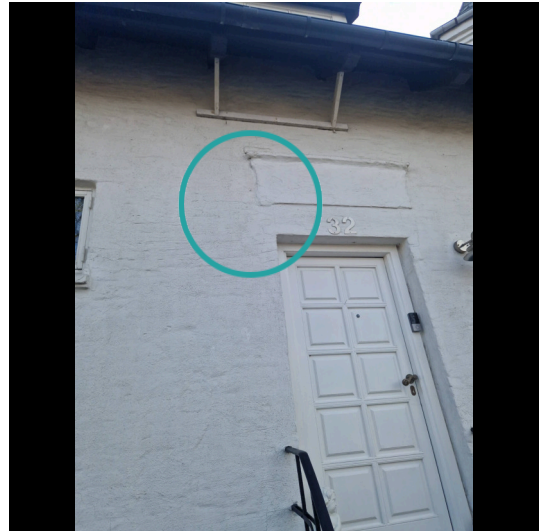
Ydervægge har enkelte revner, bl.a. mod vej

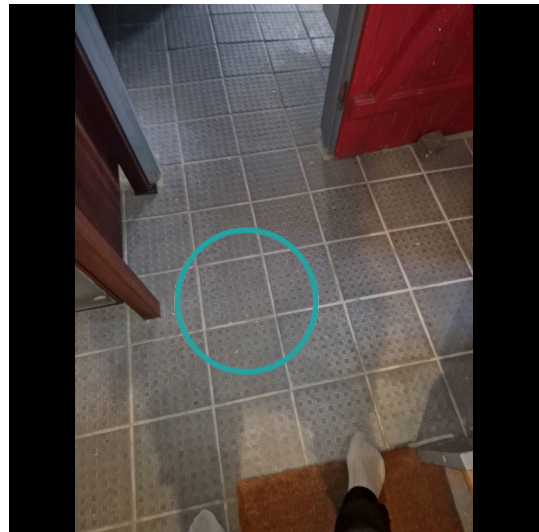
Kælder

Der er gulvklinter med mangelfuld vedhæftning til underlaget

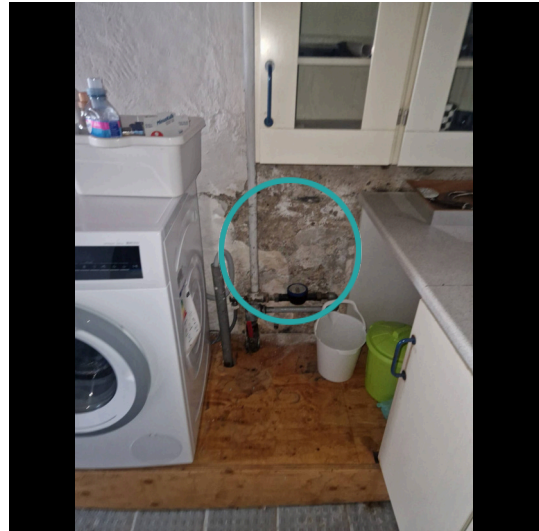
Kælder

Der er fugtopstigning og fugtgennemtrængning i kældervægge samt løst og afskallet puds bl.a. mod vej

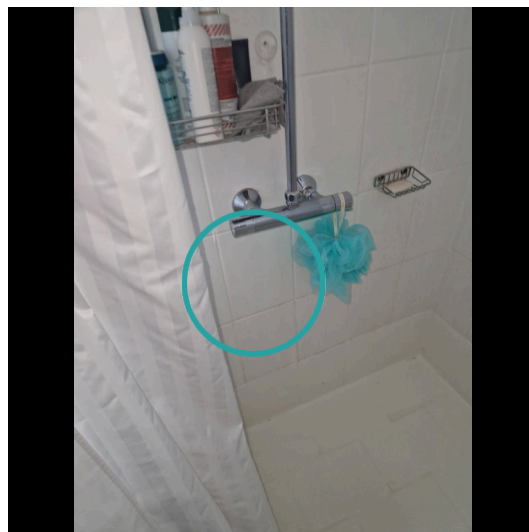
**1. Sal****SKADE:**

Der er enkelte vægfliser med mangelfuld vedhæftning til underlaget ved blandinsbatteri

Der er tale om vægge med direkte vandbelastning, hvorfor der er risiko for skader på de omkringliggende konstruktioner og installationer.

Udskiftning af klinker/fliser

Udbedringseksempel: Udskiftning af fliser/klinker. Aftagning af fliser/klinker. Underlaget rengøres omhyggeligt. Svummelag af cement og fint sand 1:1 arbejdes ind i underlaget. Afretningslag af slidlagsbeton 0-4 mm udlægges, komprimeres og afrettes, lagtykkelse 20 mm. Fleksibel fliseklæb, 3,5 kg/m², påføres. fliser/klinker udlægges, fuges med cementbaseret fugemasse og afrenses. I overgang væg og gulv fuges med silicone fugemasse.

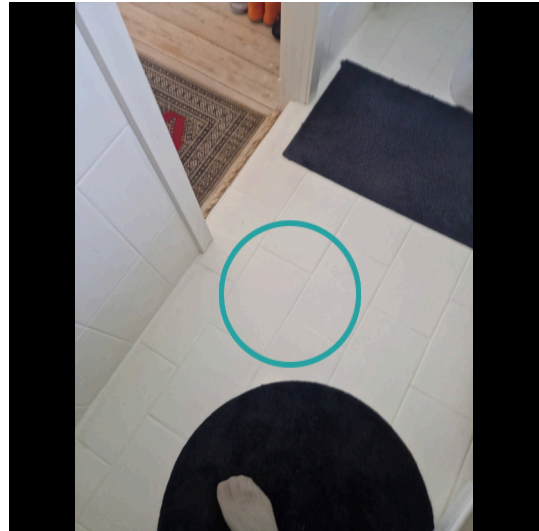
1. Sal

Der er gulvklinter med mangelfuld vedhæftning til underlaget

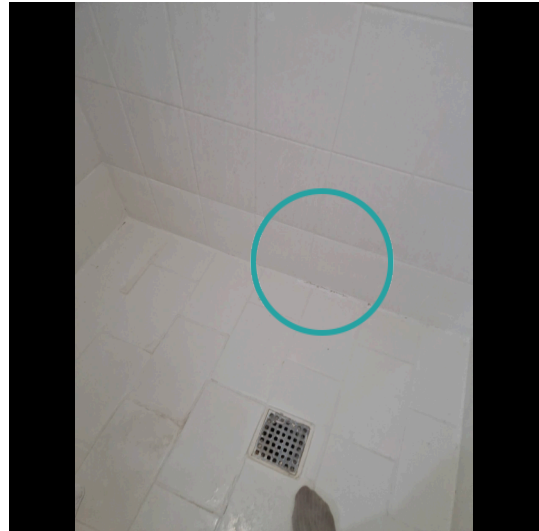
**1. Sal****SKADE:**

Der er defekte/revnede fuger i bruseniche ved gulv

Der er tale om fuger, som er direkte vandbelastede, hvorfor der er risiko for skader på de omkringliggende konstruktioner og installationer.

**Kr 12,00 / Pr lbm*****372,00 Pr lbm*****Eftergang af fuger**

Udbedringseksempel: Eftergang af fuger i vådrum. Eksisterende fuger udskæres. Underlaget rengøres omhyggeligt, fugesider affedtes. Fugemassen påføres ved brug af flisebræt, og smøres ud for at fylde mellemrummet mellem fliser og klinker.
