### Bygningsoversigt

Dato for besigtigelse: 02-07-2026

## Introduktion til VTR rapporten

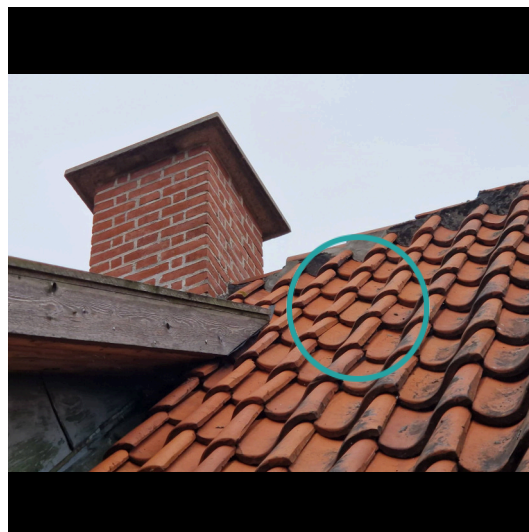
**Tag****SKADE:**

Rygningsmørtel har revner og afskalninger flere steder. Det ses f.eks. mod vest

**RISIKO:**

Der er risiko for vandindtrængen på de underliggende bygningsdele, ved blæst og nedbør, på længere sigt.

**Eftergang af rygningsmørtel**

Udbedringseksempel: Reparation af rygningsmørtel. Rygningssten nedtages. Eksisterende rygningssten lægges i mørtel.

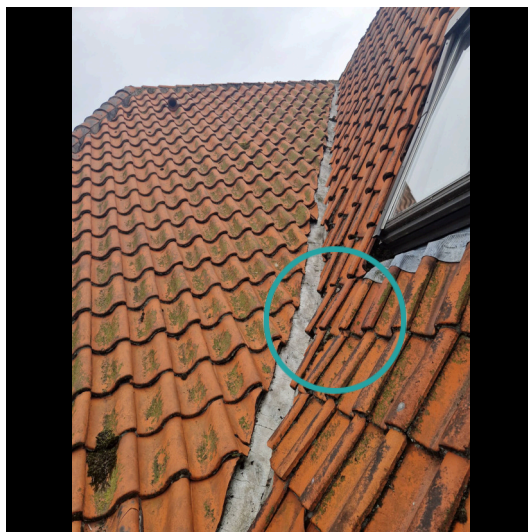
## SKADE:

Der er en revnet tagsten ved skotrende mod øst, samt et mindre stykke som ligger løst i skotrenden mod øst

## RISIKO:

Der er risiko for vandindtrængning, som kan give skader på de underliggende bygningsdele.

## Udskiftning af tagsten

Udbedringseksempel: Udskiftning af tagsten. Tagsten oplægges på lægteunderlaget og fastgøres til dette med bindere Ø 3 mm, som JP-tagstensbindere i hver 3. sten - diagonalbinding.

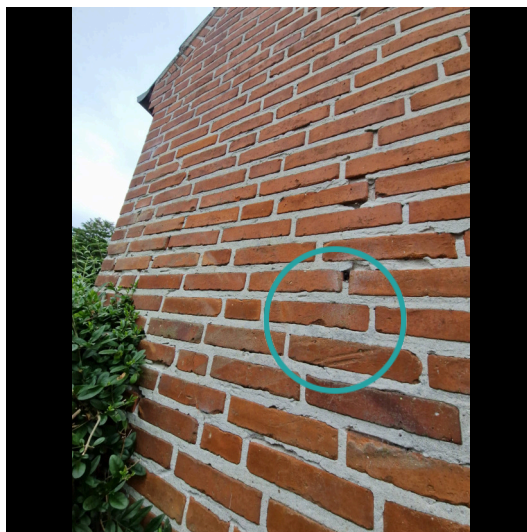
## SKADE:

Der er områder med porøse og udfaldne / udvaskede fuger.  
Det ses mest mod nord og enkelte steder mod vest

## RISIKO:

Det vurderes, at skaden kan udvikle sig på længere sigt.

## Udkradsning og udbedring af fuger

Udbedringseksempel: Eftergang af fuge. Forvitrede/løse fuger, synlige revner og huller i fuger udbedres ved udkradsning og omfugning. Fuger udkradses i fuld bredde til dybde min. 15 mm fra den færdige fugeoverflade. I ældre facader udkradses til dybde min. 25 mm. Efter rengøring og vanding efterfuges med tilbageliggende fuge.

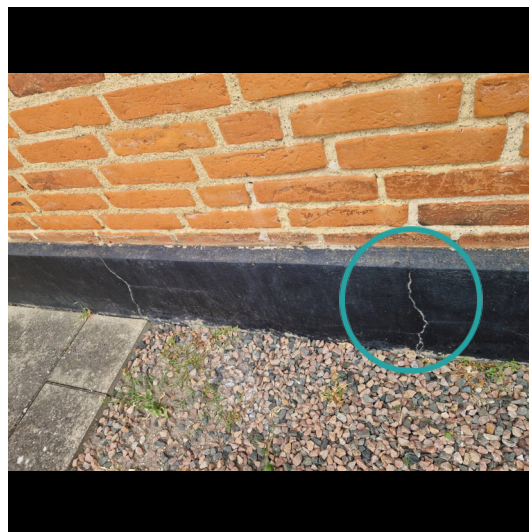
**SKADE:**

Der er mindre revner i sokkel bl.a. mod vest

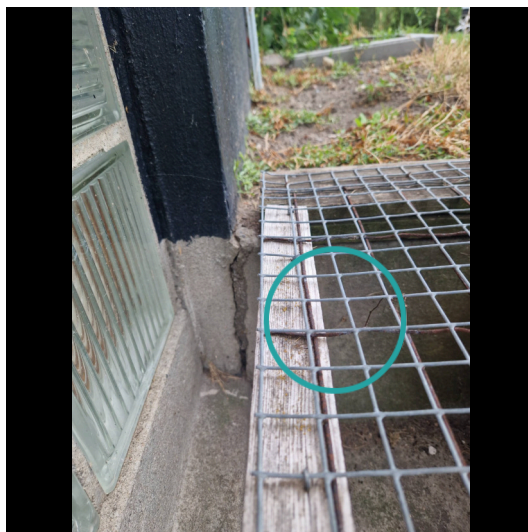
**Fundament/sokkel****SKADE:**

Der er revnedannelse mellem lyskasse og kælderydervæg f.eks. mod vest

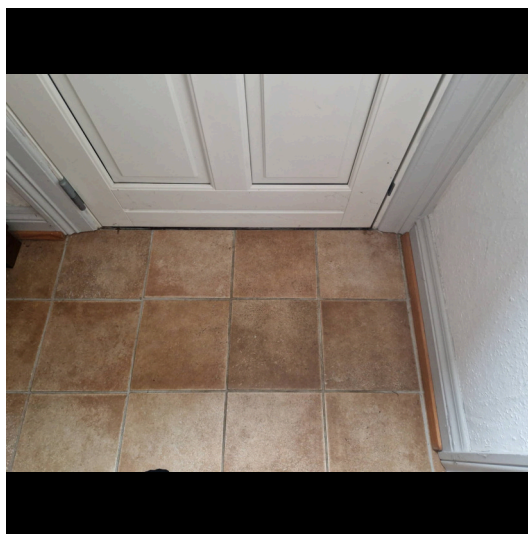
**Stueplan****SKADE:**

Der er gulvklinter med mangelfuld vedhæftning til underlaget ved hoveddør

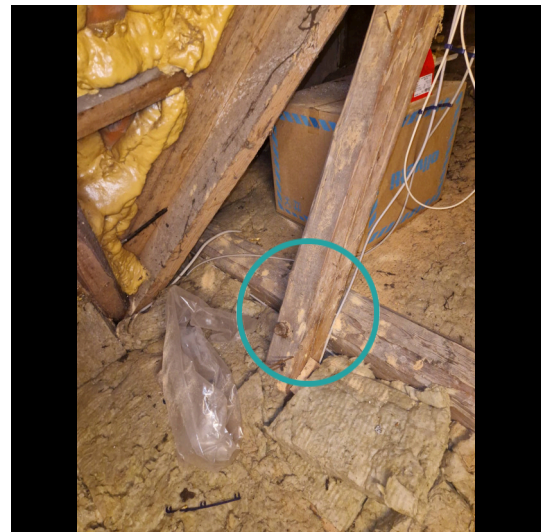
**1. Sal****SKADE:**

Tagkonstruktionens træværk har spor efter angreb af borebiller. Det ses f.eks. i spær

**RISIKO:**

Angrebet skønnes at være aktivt og det kan udvikle sig yderligere på længere sigt.

**Indhent tilbud****Udbedring af skade**

Opgaven har ikke været mulig at prissætte, det anbefales at kontakte en tømrer med henblik på udredning af opgaven og tilbud på udbedring.

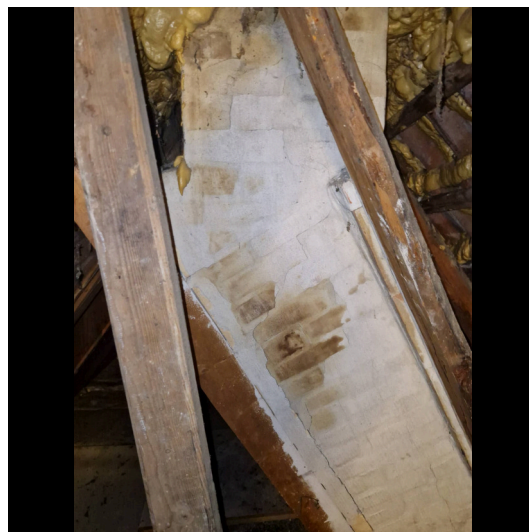
**1. Sal****SKADE:**

Der er løbesod på skorsten samt mindre revnedannelser

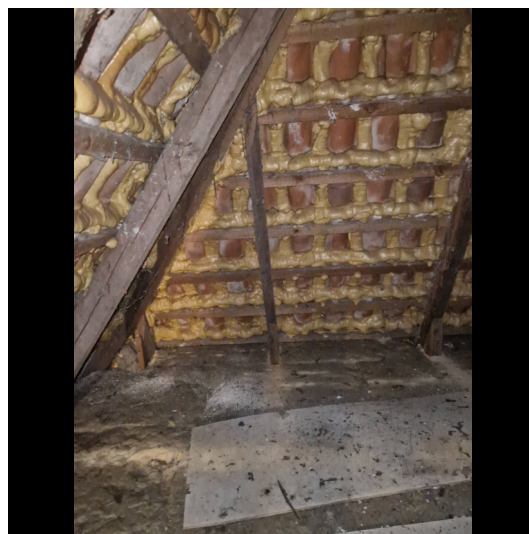
**1. Sal****SKADE:**

Tagrummets ventilation er begrænset

**NOTE:**

Forholdet i tagrummet kan medføre, at den naturlige fugtige luft i loftsrummet ikke bliver ledt bort.

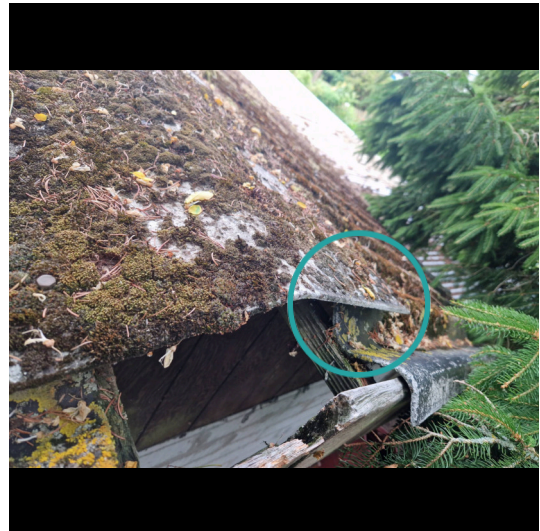
**Tag****SKADE:**

Der mangler et stykke rygningsskive mod øst ved udhæng

**RISIKO:**

Forholdet kan fortsat udvikle sig, og der er nærliggende risiko for skader på andre bygningsdele.

**NOTE:**

Der ses skader på taglægte og vindskede ved besigtigelsen

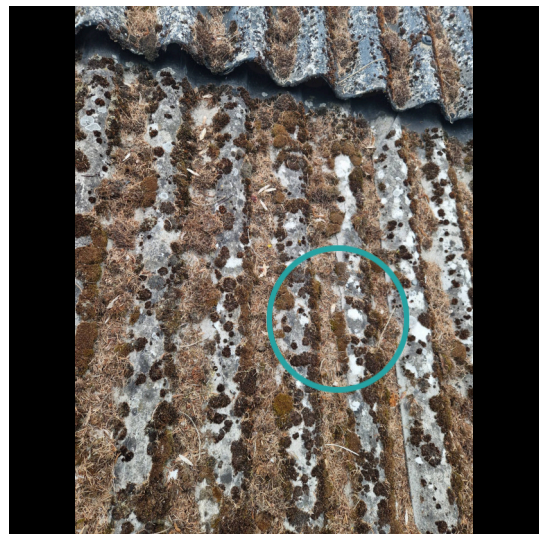
**SKADE:**

Tagpladerne har revner enkelte steder, det ses f.eks. mod syd ved det overdækkede areal

**RISIKO:**

Det vurderes, at skaden kan udvikle sig på kortere sigt.

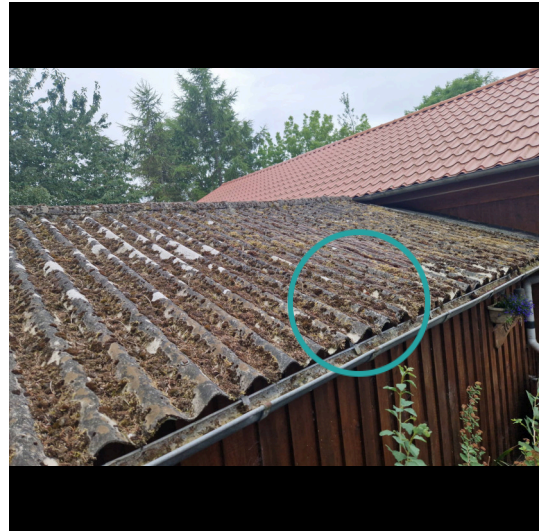
**Tag****SKADE:**

Der er en del mos på taget især mod nord

**RISIKO:**

Det kan give anledning til vandindtrængen og skader på længere sigt.

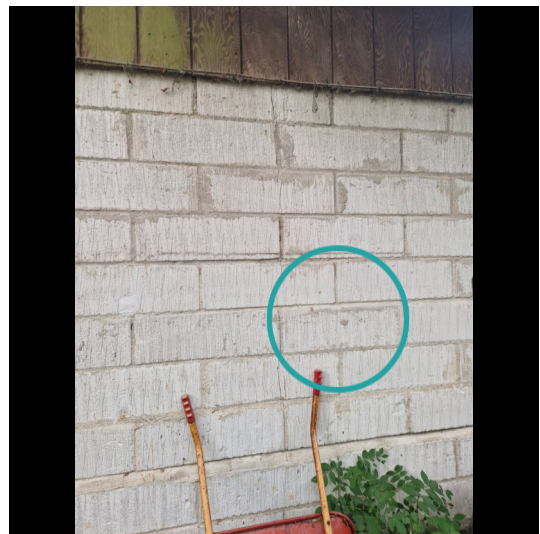
**Ydervægge****SKADE:**

Ydervægge har enkelte revner, bl.a. mod øst

**RISIKO:**

Skaden kan udvikle sig over en længere årrække.

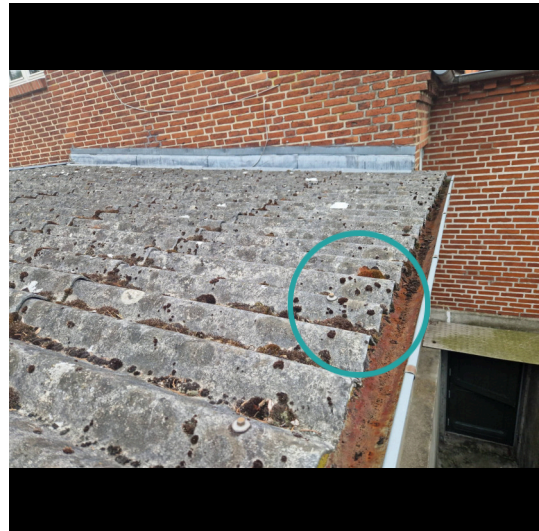
**Tag****SKADE:**

Taghældningen er mindre end foreskrevet af tagproducenten

**NOTE:**

Der er ikke tegn på skade ved besigtigelsen
