Realsyn+ for

Samsøvej 18,  
4600 Køge

Dato for besigtigelse: 15-05-2026

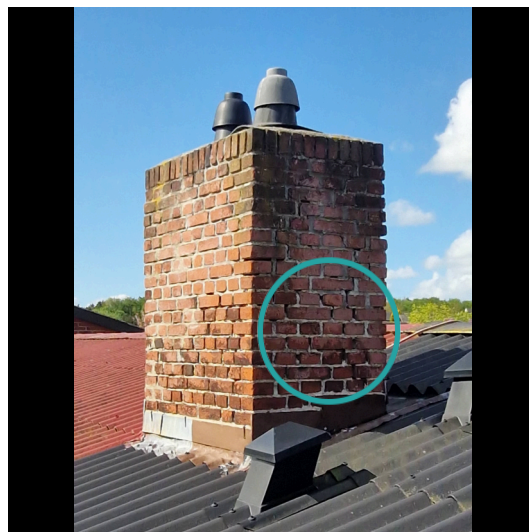
Skorsten fremstår med løse og defekte fuger.

Forholdet vil udvikle sig yderligere på længere sigt.

Udbedringseksempel: Eftergang af fuger i skorsten. Fuger udbedres ved udkradsning og omfugning. Skadede skorstenensfuger udkradses i fuld bredde til dybde min. 25 mm fra den færdige fugeoverflade. Hele fugen udfyldes efterfølgende.

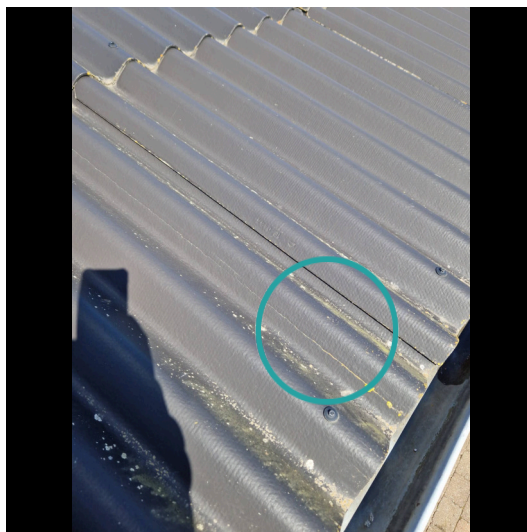
Tagpladerne har revner det ses f.eks mod øst

Forholdet kan fortsat udvikle sig, og der er nærliggende risiko for skader på andre bygningsdele.

Udbedringseksempel: Udskiftning af tagplader eks. som Cembrit oplægges på det eksisterende lægteunderlag, med tætningsbånd i bølgepladernes vandrette overlæg og fastgøres med indfarvede tagskruer, spændskiver og tætningskiver. Udhængsklodser af plast med ventilation monteres over nederste taglægte ved tagfod.

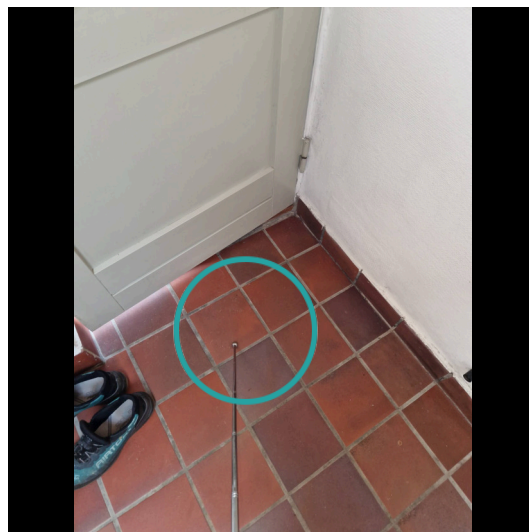
Der er gulvklinter med mangelfuld vedhæftning til underlaget ved f.eks dørene

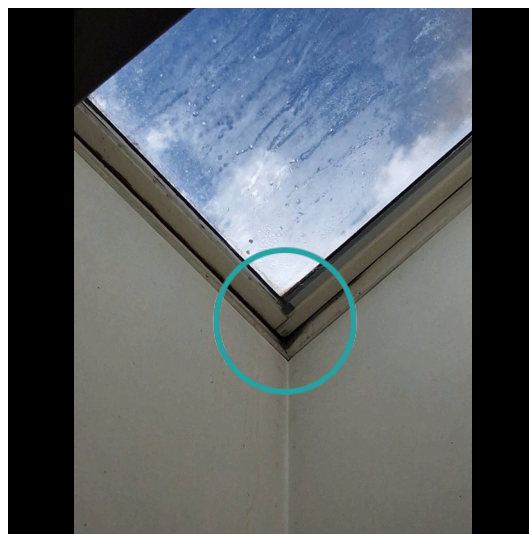
Der er blødt træ og punkterede termoruder i ovenlyset

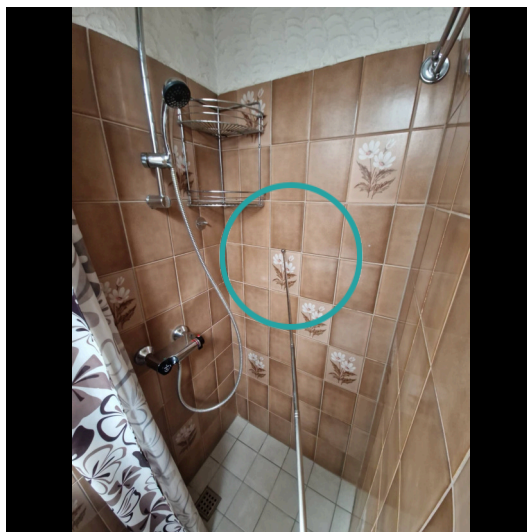
Der er flere vægfliser med mangelfuld vedhæftning til underlaget i bruseområdet

Der er tale om vægge med direkte vandbelastning, hvorfor der er risiko for skader på de omkringliggende konstruktioner og installationer.

Udbedringseksempel: Udskiftning af vægfliser. Vægfliser aftages. Underlaget rengøres omhyggeligt. Overflader primes og forsegles i hjørner, omkring rørgennemføringer og ved overgang væg/gulv. Heldækkende tætningsmasse påføres. Vægfliser opsættes, fuges og afrenses. I hjørner, og i overgang væg og gulv samt omkring sanitære installationer fuges med elastisk, vådrums siliconefugemasse.

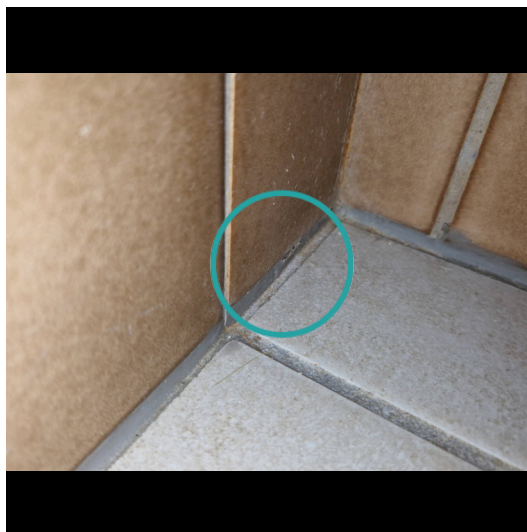
Der er defekte elastiske fuger i bruseniche ved gulv

Der er tale om fuger, som er direkte vandbelastede, hvorfor der er risiko for skader på de omkringliggende konstruktioner og installationer.

Udbedringseksempel: Eftergang af fuger i vådrum. Eksisterende fuger udskæres. Underlaget rengøres omhyggeligt, fugesider affedtes. Fugemassen påføres ved brug af flisebræt, og smøres ud for at fylde mellemrummet mellem fliser og klinker.

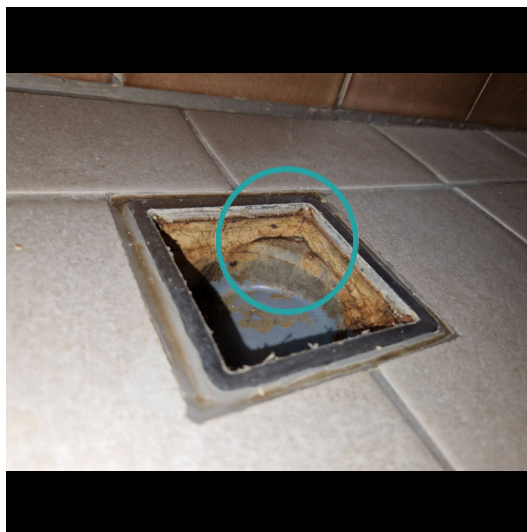
Der er afstand og synlig betonkant mellem afløbsskål og rist i gulv afløb i bruseniche

Afløbet er vandbelastet fra gulvoverfladen, og der er risiko for fugtindtrængen og skader på de underliggende konstruktioner og installationer.

Udbedringseksempel: Udskiftning af gulvafløb i betongulv med fliser/klinker. Afløbsskål ophugges og udskiftes med ny afløbsskål af rustfrit stål med ramme og 140 x 140 mm rist. Inkl. membranklemflange, vandlås og studse for sideindløb. Afløbsskålen tilsluttes afløbssystemet. Beton udstøbes omkring gulvafløbet til plan med eksisterende betonlag.

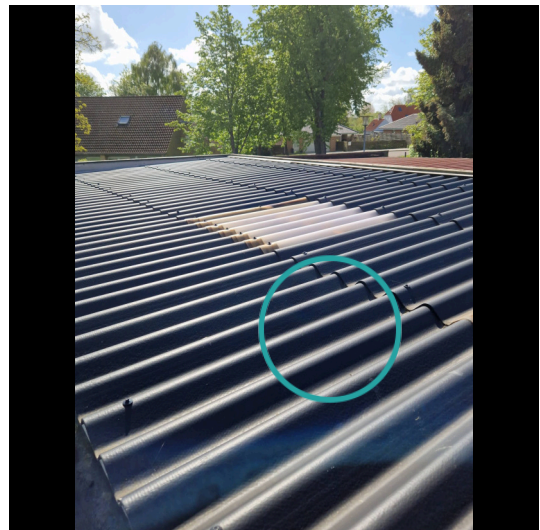
Taghældningen er mindre end foreskrevet af tagproducenten

Den kan derfor ikke forventes at være tæt.

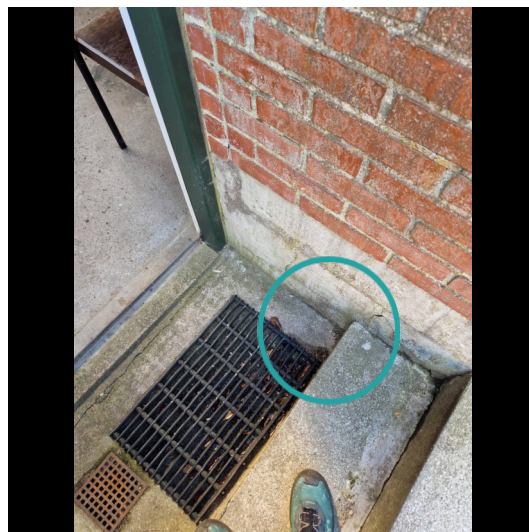
Trappeløb til mod vest har revnedannelser, løst puds og pudsafskalninger i trin og i vanger.

Forholdet skønnes fortsat at udvikle sig på længere sigt.

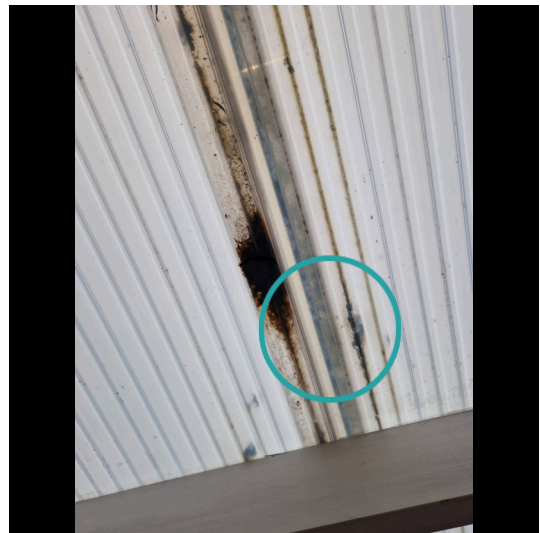
Plasttaget har defekter

Forholdet kan fortsat udvikle sig, og der er nærliggende risiko for skader på andre bygningsdele.

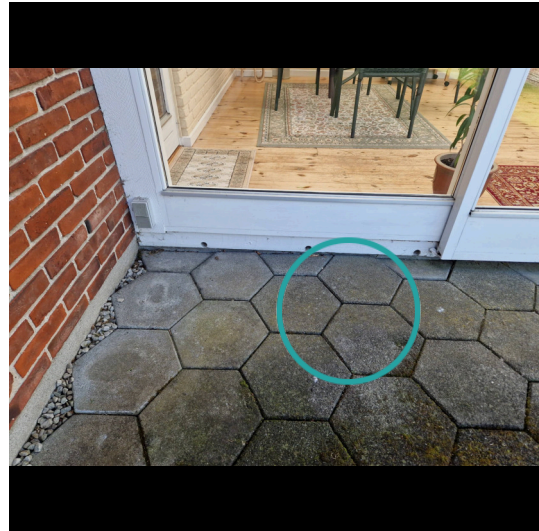
Ventilationshuller til det ventileret hulrum sidder for tæt på terræn

Forholdet kan medføre vandindtrængen og give anledning til skader på konstruktionerne her.
