Realsyn+ for

Læskovvej 180,  
4632 Bjæverskov

### Bygningsoversigt

Dato for besigtigelse: 24-07-2026

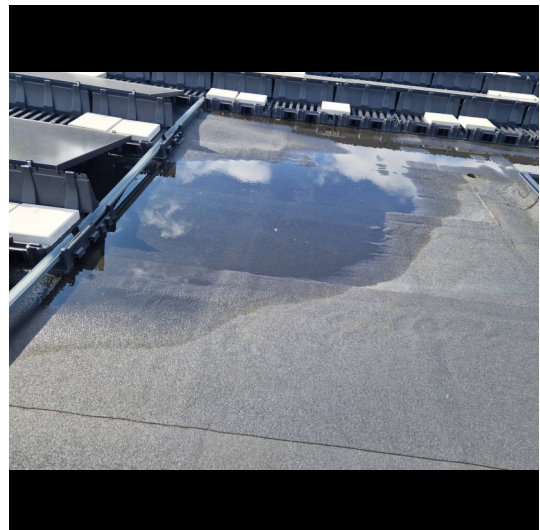
**Tag****SKADE:**

Tagflade er med enkelte vandansamlinger på den den høje del

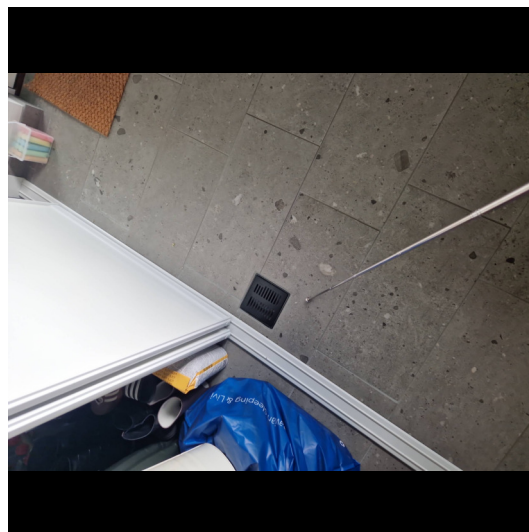
**Stueplan****SKADE:**

Der er gulvklinter med mangelfuld vedhæftning til underlaget f.eks. ved gulvafløb

Der er tale om et mindre område, som ikke er vandbelastet. Der vurderes derfor ikke at være nærliggende risiko for skader.

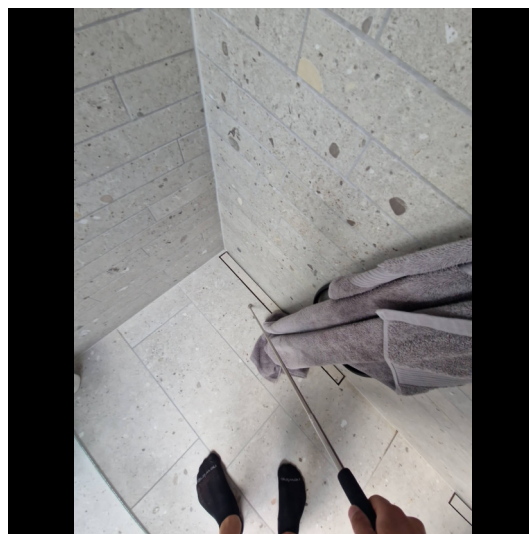
**Stueplan****SKADE:**

Der er enkelte gulvklinter der er hultlydende ved linjeafløb

Det skønnes, at det er linjeafløbet, der ikke er blevet understøbt tilstrækkeligt, hvilket medfører den hule lyd. Der vurderes at være anvendt vådrumsløsning, hvorfor forholdet vurderes tæt.

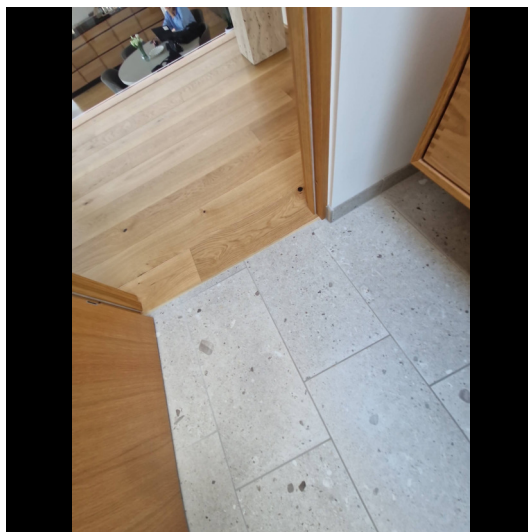
## Stueplan

Der er ikke tilstrækkelig niveauforskel mellem overside af gulv afløbet og gulvoverfladen ved døren/døråbningen

Det kan medføre, at vand trænger ud fra rummet ved tilstopning/overløb og giver skader her.

## Opretning af vinylgulv

Udbedringseksempel: Opretning af gulv på betongulv i vådrum. Gulv af beton i vådrum opspartles med fald, tykkelse i gennemsnit 15 mm, og fuldspartles med spartelmasse. Gulvbelægning fuldklæbes til underlag.

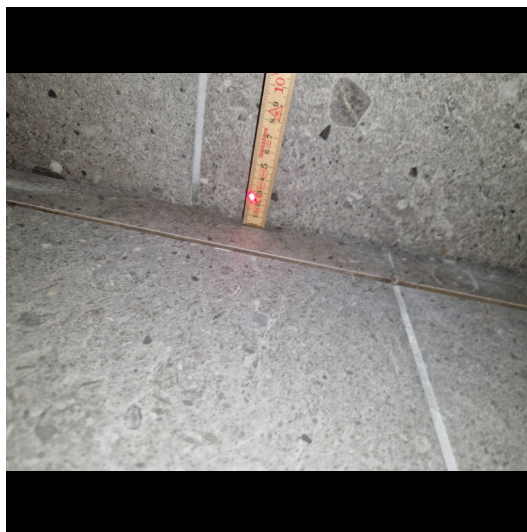
**Kælder****SKADE:**

Der er ikke tilstrækkelig niveauforskel mellem overside af gulv afløbet og gulvoverfladen ved døren/døråbningen

Det kan medføre, at vand trænger ud fra rummet ved tilstopning/overløb og giver skader her.

**Opretning af vinylgulv**

Udbedringseksempel: Opretning af gulv på betongulv i vådrum. Gulv af beton i vådrum opspartles med fald, tykkelse i gennemsnit 15 mm, og fuldspartles med spartelmasse. Gulvbelægning fuldklæbes til underlag.

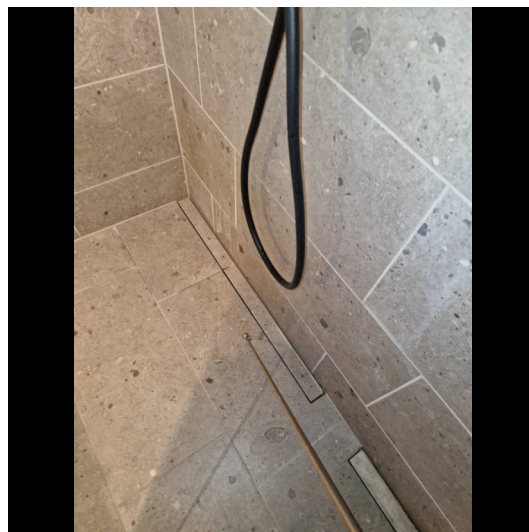
**Kælder****SKADE:**

Der er enkelte gulvklinter der er hultlydende ved linjeafløbet

Det skønnes, at det er linjeafløbet, der ikke er blevet understøbt tilstrækkeligt, hvilket medfører den hule lyd. Der vurderes at være anvendt vådrumsløsning, hvorfor forholdet vurderes tæt.

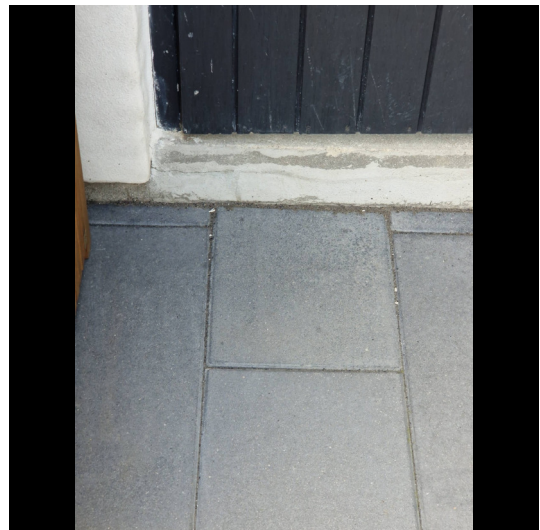
**Fundament/sokkel****SKADE:**

Sokkel er med mindre revnedannelser ved gennemgangsdør til have
