Realsyn+ for

Aastrup Alle 76,  
6100 Haderslev

### Bygningsoversigt

Dato for besigtigelse: 06-08-2026

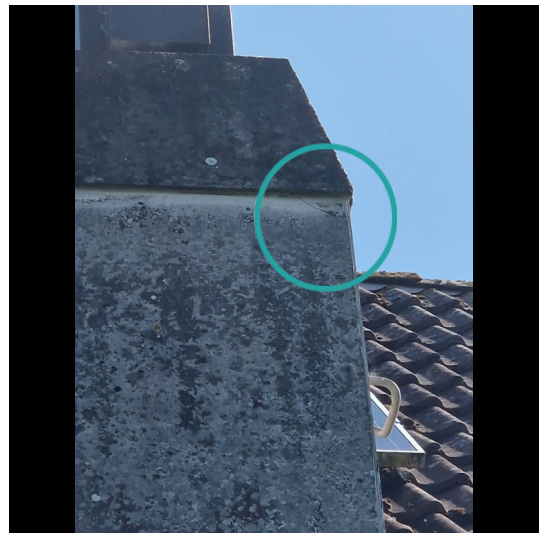
**Tag****SKADE:**

Skorstensoverfladen fremstår med lidt mindre revner mod sydvest

Forholdet skønnes af ældre dato og vil næppe udvikle sig.

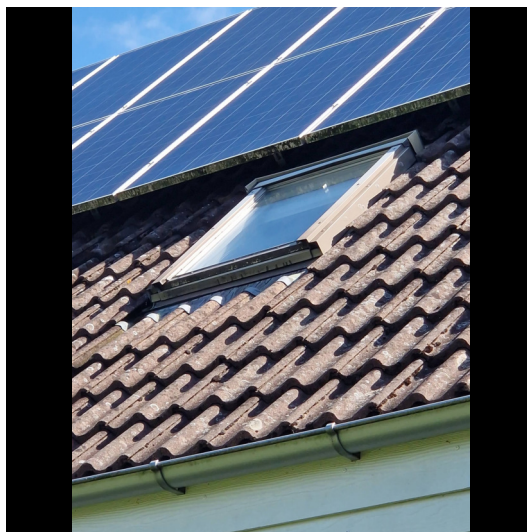
Inddækninger ved og omkring tagvinduer er med begyndende nedslidning

Det vurderes, at skaden kan udvikle sig på længere sigt.

Opgaven vurderes at kunne udbedres af en blikkenslager. Vi anslår, at arbejdslønnen er den største del af udbedringsomkostningen, og materialer udgør en mindre del. Det anbefales derfor at lade en blikkenslager udbedre opgaven på regning.

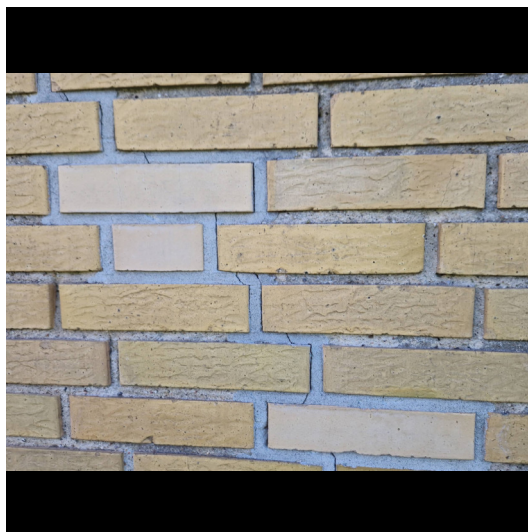
**Ydervægge****SKADE:**

Ydervægge har mindre revner, mest mod vest, der løber fra sokkel og videre op

Nævnte revner er af begrænset størrelse – mindre bevægelse over en længere årrække vil givet forekomme – også efter evt. reparationer. Denne type revner er ikke unormale.

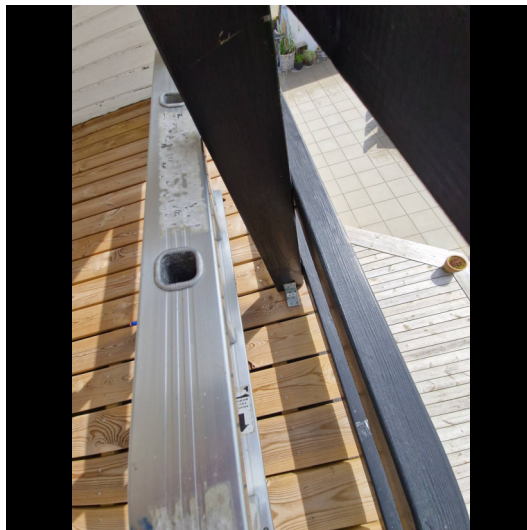
Altanens værn er ustabil

Forholdet er p.t. begrænset, men kan på længere sigt udvikle sig.

## Eftergang/montering af rækværk/værn

Udbedringseksempel: Montering af rækværk/værn

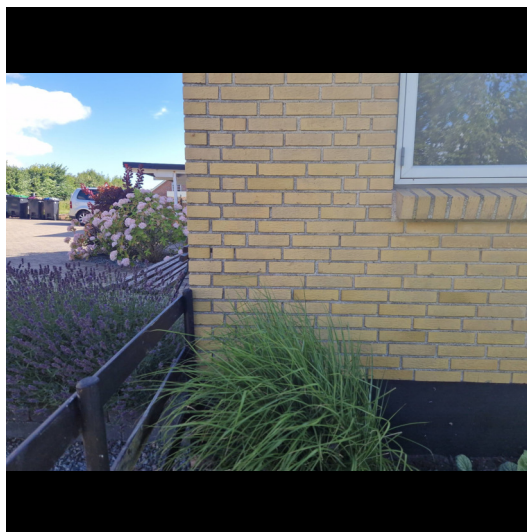
Fuger i murværk er i mindre områder ikke fyldt helt ud mest mod vest

Omfanget er på nuværende tidspunkt så begrænset, at der ikke skønnes at være nogen risiko.

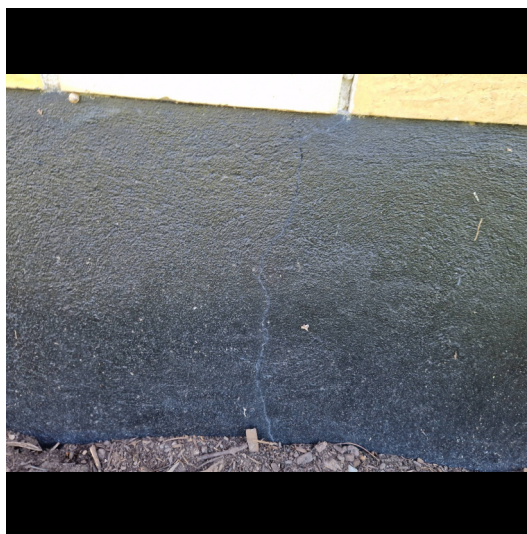
Der er mindre revner i sokkel og hultlydende puds bl.a. mod øst og vest. Revnerne fortsætter op i ydervæggen

Revnedannelsen skønnes at være i ro - mindre udvikling over en længere årrække kan dog forekomme. Mindre revner er almindeligt forekommende i ældre bygninger.

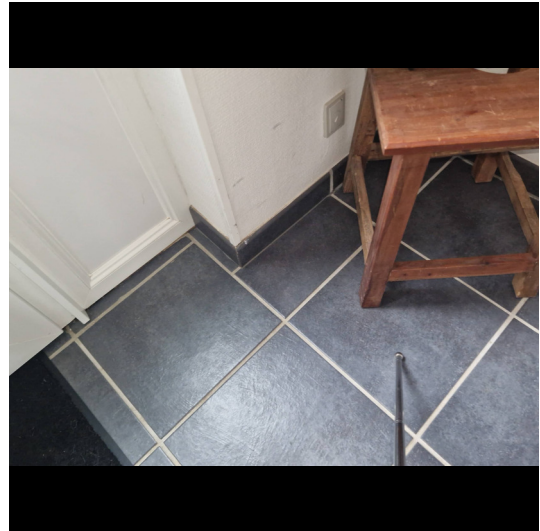
Der er gulvklinter i et mindre omfang med begrænset vedhæftning til underlaget, og er konstateret ved til højre ved yderdør

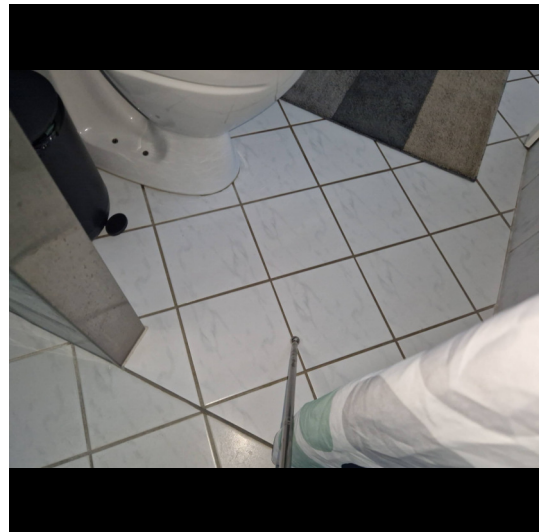
Der er gulvklinter med mangelfuld vedhæftning til underlaget lige udenfor brusenichen

Der er tale om et mindre område, som ikke er vandbelastet. Der vurderes derfor ikke at være nærliggende risiko for skader og fuger er intakte i de pågældende område.

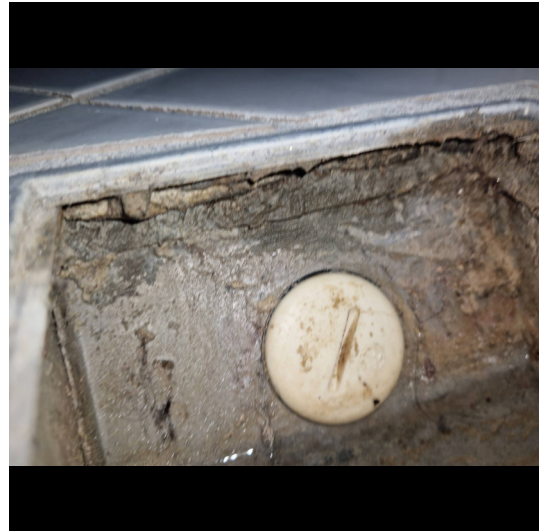
Der er afstand og synlig betonkant, mellem afløbsskål og rist i gulvafløbet, i brusenichen

Afløbet er vandbelastet fra gulvoverfladen, og der er risiko for fugtindtrængen og skader på de underliggende konstruktioner og installationer.

## Udskiftning af gulvafløb

Udbedringseksempel: Udskiftning af gulvafløb i betongulv med fliser/klinker. Afløbsskål ophugges og udskiftes med ny afløbsskål af rustfrit stål med ramme og 140 x 140 mm rist. Inkl. membranklemflange, vandlås og studse for sideindløb. Afløbsskålen tilsluttes afløbssystemet. Beton udstøbes omkring gulvafløbet til plan med eksisterende betonlag.

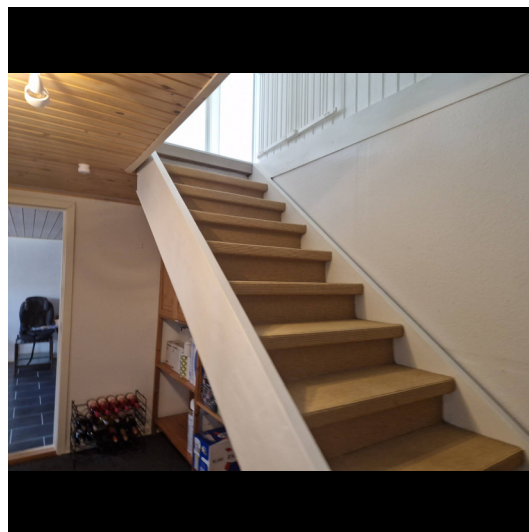
Værn mangler ved trappen øverst på 1. sal på en side og ved trappe til kælder

Der er risiko for personskade.

Opgaven vurderes at kunne udbedres af en tømrer. Vi anslår at arbejdslønnen er den største del af udbedringsomkostningen og materialer udgør en mindre del. Det anbefales derfor at lade en tømrer udbedre opgaven på regning.

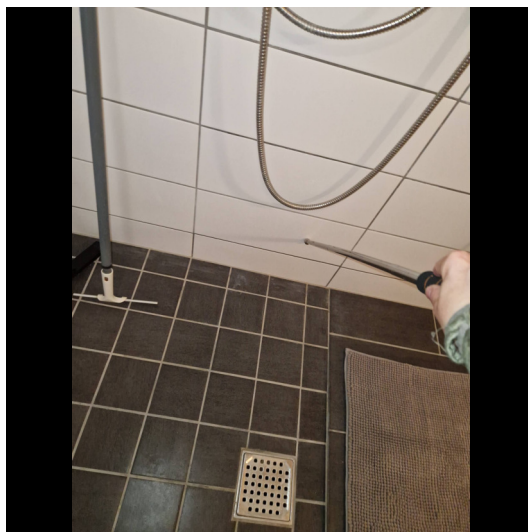
Der er gulvklinter og vægfliser i mindre omfang med mangelfuld vedhæftning til underlaget i brusenichen

Fuger er intakte i de pågældende områder, og da der er tale om et mindre omfang og ikke decideret løshed, vurderes forholdet ikke at medføre nogen risiko.

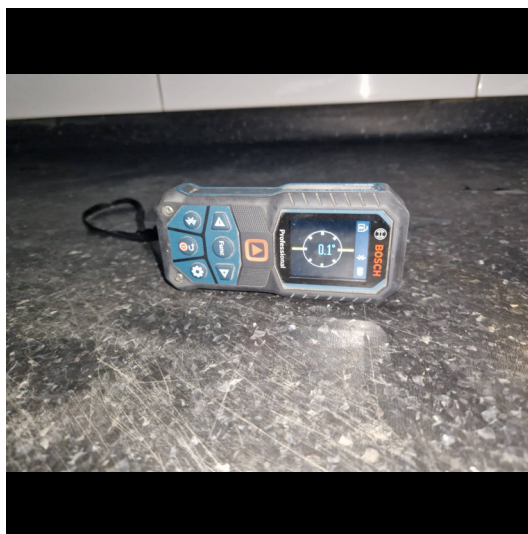
Der er ikke tilstrækkeligt fald mod gulv afløb midt på i brusenichen

Det kan medføre, at der står vand på gulvet efter brug og giver lidt øget vedligeholdelse (evt. brug af svaber).

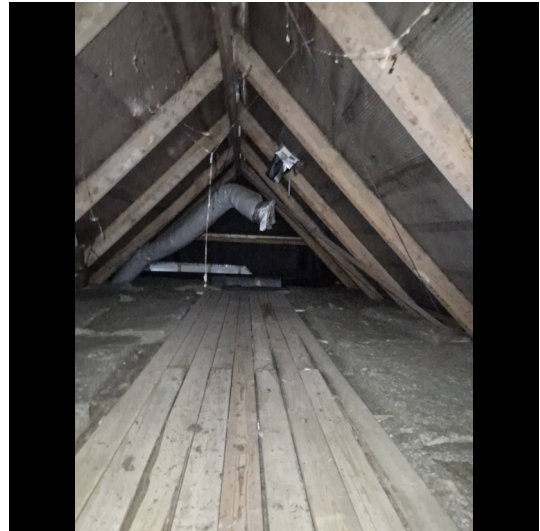
Aftrækskanal fra bad er faldet af taghætten

Der er risiko for unødvendig opfugtning af tagrum.

**Etablering af aftræk fra tagrum inkl. isolering og taghætte**

Udbedringseksempel: Etablering af ventilationskanal. Aftrækskanalsystem, som Cembrit. Aftrækskanalen isoleres ved omvikling med lamelmåtter, lagtykkelse 50 mm, afsluttet med Isogenopak. Inkl. taghætte (max rørlængde 3 meter)

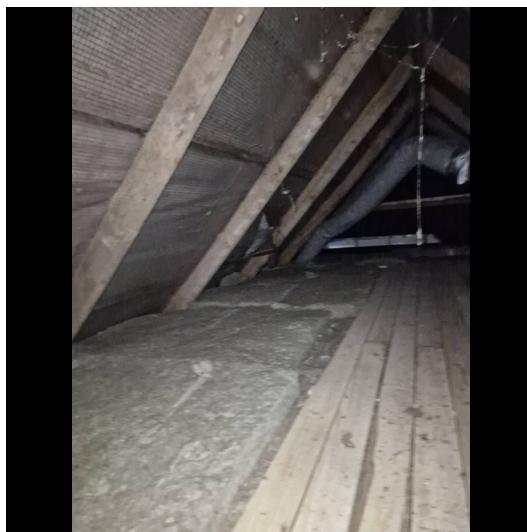
Undertaget har større hul og mangler tætsluttende samlinger / undertagskraver ved gennemføring af aftræksrør / skorsten

Der er risiko for fugt / vandindtrængen i den underliggende konstruktion.

**Udbedring/reparation af undertag**

Udbedringseksempel: Aftagning af tagbelægning, reparation, opstramning af undertag og genudlægning af tagbelægning. Undertaget repareres og strammes op, så det højst hænger 10-15 mm. Fjedre til fastholdelse af undertag monteres på taglæggerne udefra. Den nedtagne tagbelægning genoplægges på lægteunderlaget.

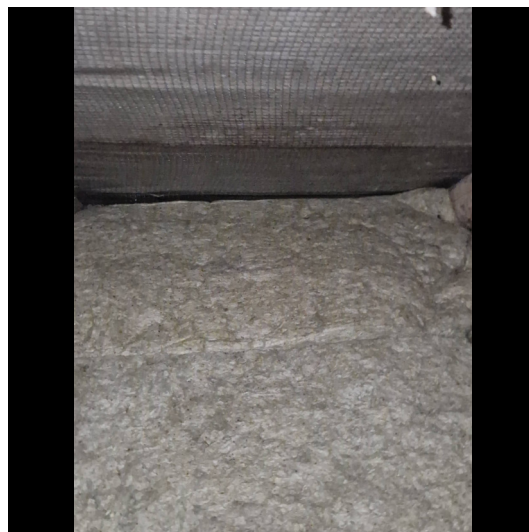
Tagrummets ventilation er begrænset, isolering er ført helt ud til undertaget

Konstruktionen har henstået sådan i en længere årrække uden følgeskader, der vurderes derfor ikke at være nærliggende risiko for skade.

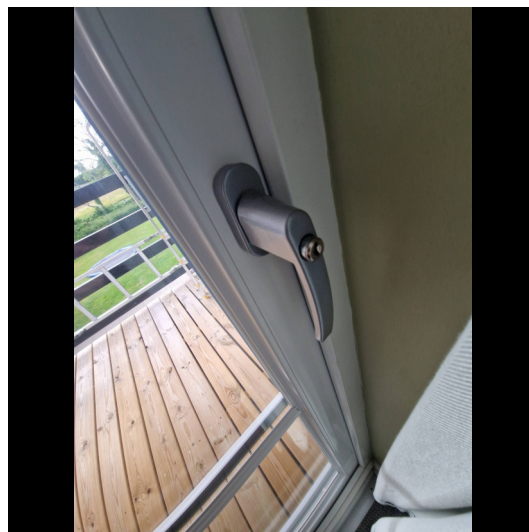
Der er ikke den påbudte redningsåbning i værelset, da der er lås i håndtag på terrassedør

Der er risiko for personskade i tilfælde af brand.

**Indhent tilbud****Etablering af godkendt redningsåbning**

Opgaven har ikke været mulig at prissætte, det anbefales at kontakte en tømrer med henblik på udredning af opgaven og tilbud på udbedring.

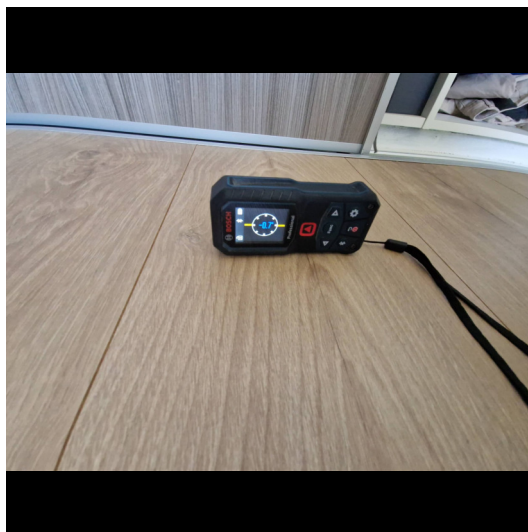
Gulv er ude af vater flere steder bl.a. i soveværelset

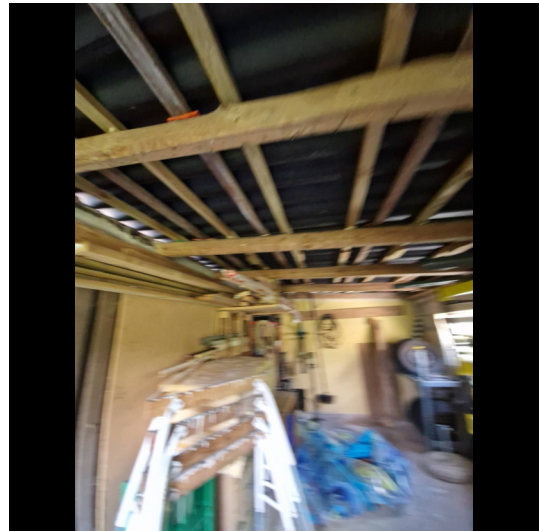
Taghældningen er mindre end foreskrevet af tagproducenten

Her er tale om et udhus og åben konstruktion, hvorfor forholdet skønnes uden overordnet konstruktiv betydning.

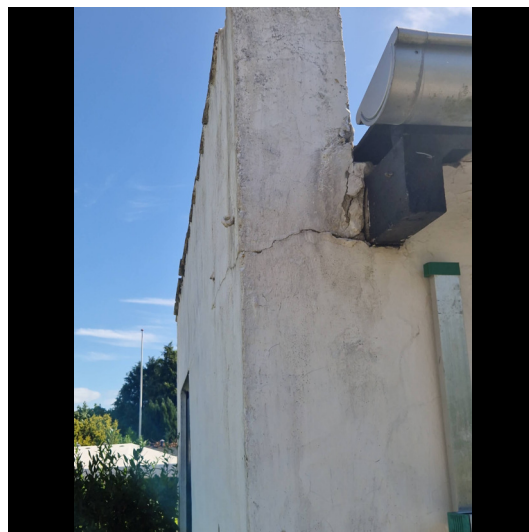
Ydervægge har flere revner, bl.a. mod vest

Nævnte revner er af begrænset størrelse – mindre bevægelse over en længere årrække vil givet forekomme – også efter evt. reparationer. Denne type revner er ikke unormale.

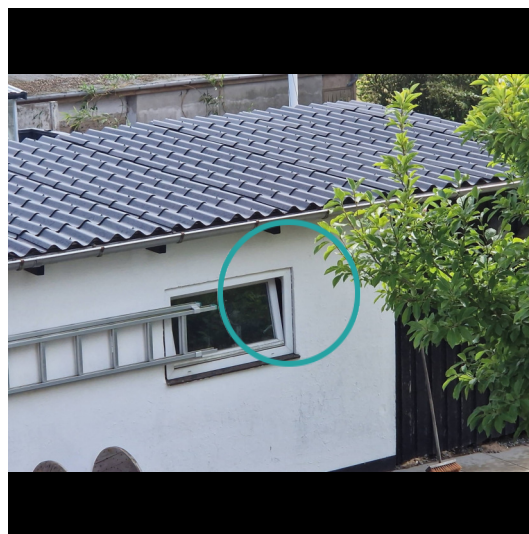
Fuger omkring vindue er mangelfuld

Der er risiko for fugtindtrængen og skader på de underliggende/bagvedliggende konstruktioner på længere sigt.

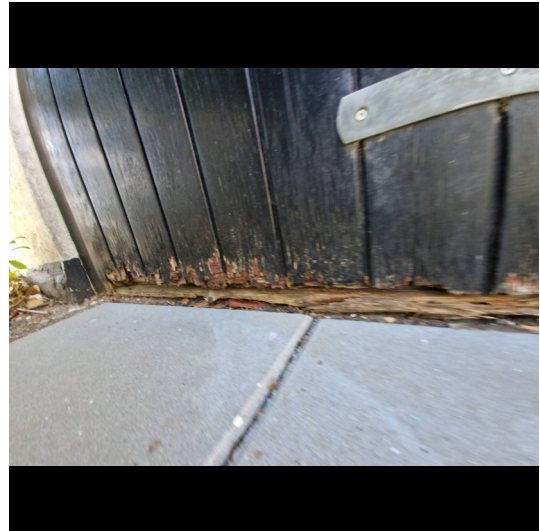
Der er nedbrydninger i dør mod nord

Nedbrydningen vurderes at fortsætte på længere sigt.

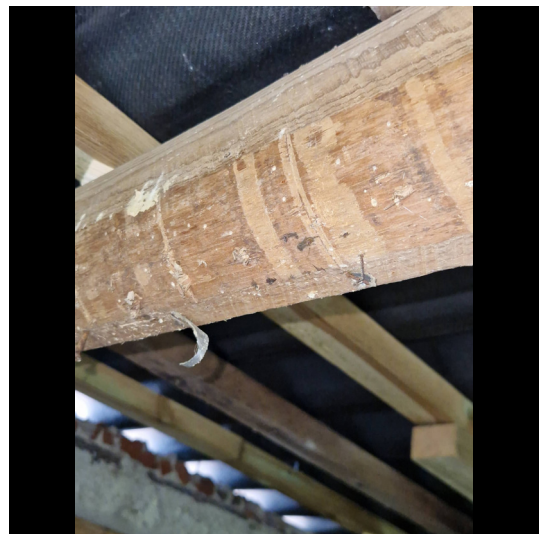
Tagkonstruktionens træværk har spor efter angreb af borebiller på bjælkespær

Borebiller er almindeligt forekommende i ældre træværk og giver sjældent anledning til styrkesvækkelser i fulde trædimensioner.

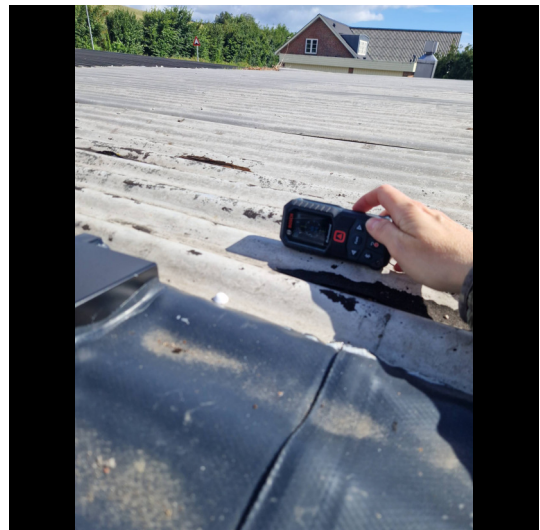
Taghældningen er mindre end foreskrevet af tagproducenten

Forholdet skønnes at reducere levetiden af tagdækningen på længere sigt.

Der ses rust på bjælkesko og hældningen kan være årsagen.

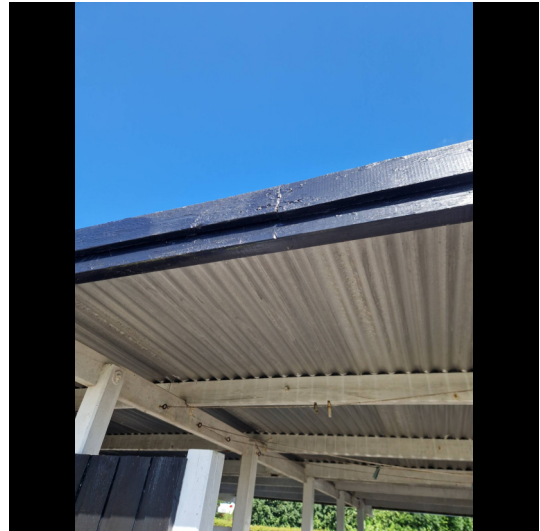
Stern har begyndende nedbrydning mest mod syd

Udviklingen skønnes at fortsætte, og det kan medføre svigt på længere sigt.

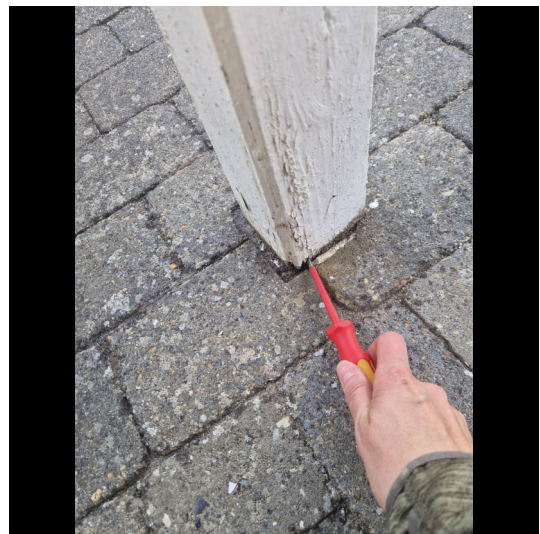
Der er nedbrydning i de bærende stolper bl.a. mod nordvest

Det må påregnes at forholdet kan udvikle sig på længere sigt.

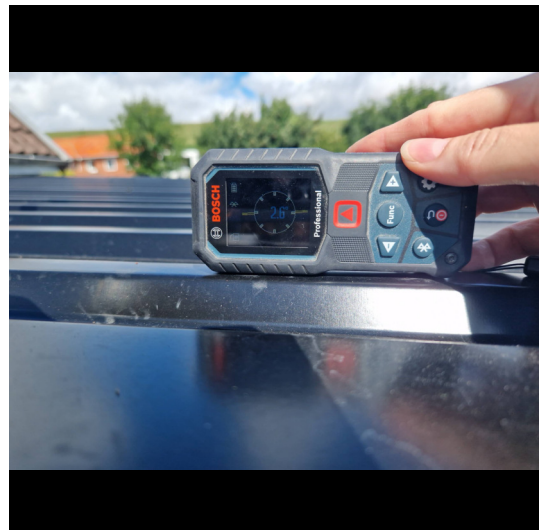
Taghældningen er mindre end foreskrevet af tagproducenten

Der ses ikke tegn på skade, hvorfor forholdet skønnes uden overordnet konstruktiv betydning.

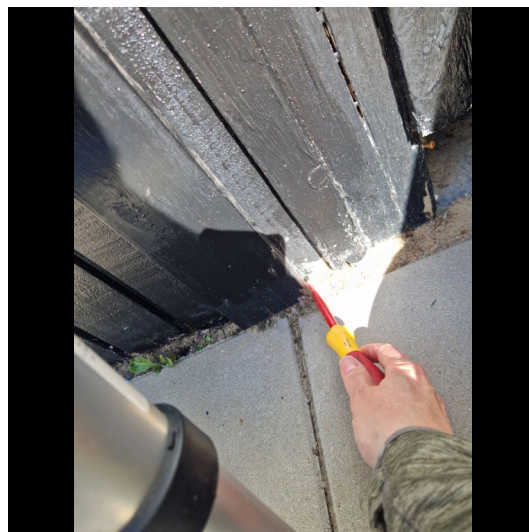
Træbeklædningen er nedbrydning nederst mest mod syd

Det må påregnes, at forholdet vil udvikle sig på længere sigt.

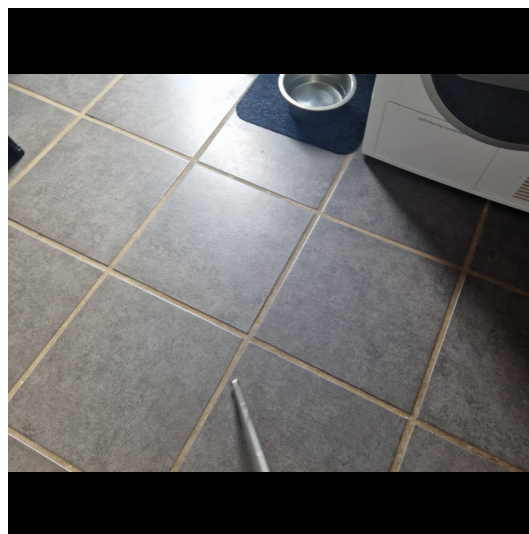
Der er i større områder gulvklinter med mangelfuld vedhæftning til underlaget

Skønnes pga. at der er lagt fliser oven på fliser, fuger er intakte.

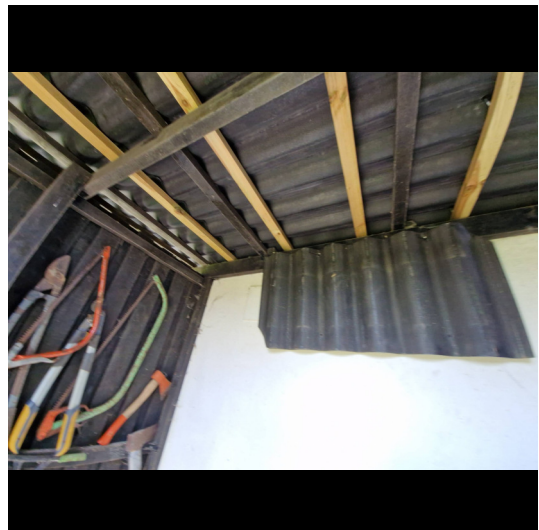
Taghældningen er mindre end foreskrevet af tagproducenten
