REAL

Realsyn+ for

Steensvej 13,
4600 Køge

Dato for besigtigelse: 18-04-2026

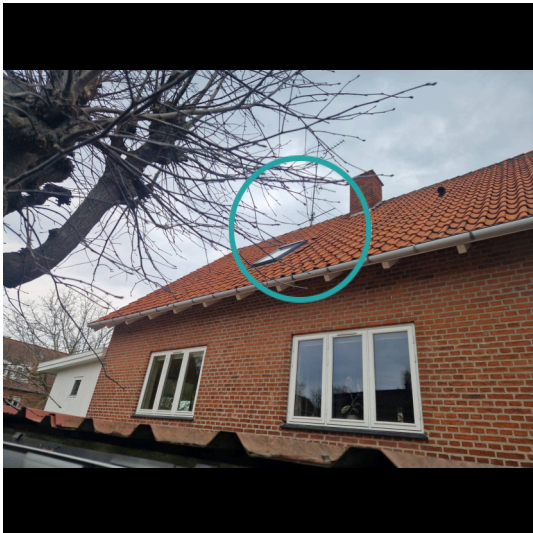
Tag

Rygningsmørtel har revner og mangler enkelte steder. Inddækning ved skorsten er med udfald

Det vurderes, at skaden kan udvikle sig på længere sigt.

Der er ikke tegn på skade ved besigtigelsen

Eftergang af rygningsmørtel

Udbedringseksempel: Reparation af rygningsmørtel. Rygningssten nedtages. Eksisterende rygningssten lægges i mørtel.

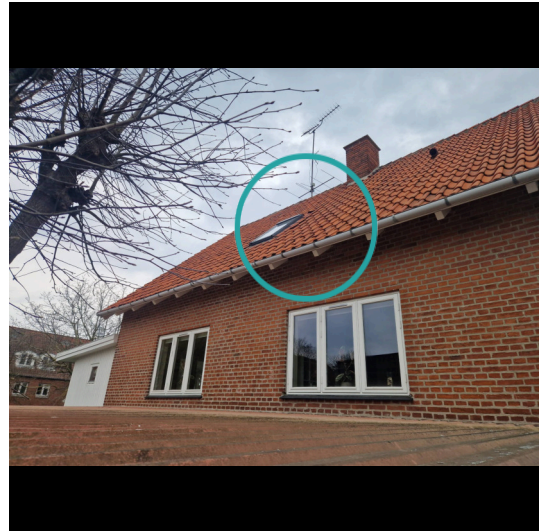
Tag

Tagsten har frostskafer, afbræk på hjørner og kanter. Tagsten ligger ujævnt i områder, fx mod syd.

Det vurderes, at skaden kan udvikle sig på længere sigt.

Udskiftning af tagsten

Udbedringseksempel: Udskiftning af tagsten. Tagsten oplægges på lægteunderlaget og fastgøres til dette med bindere Ø 3 mm, som JP-tagstensbindere i hver 3. sten - diagonalbinding.

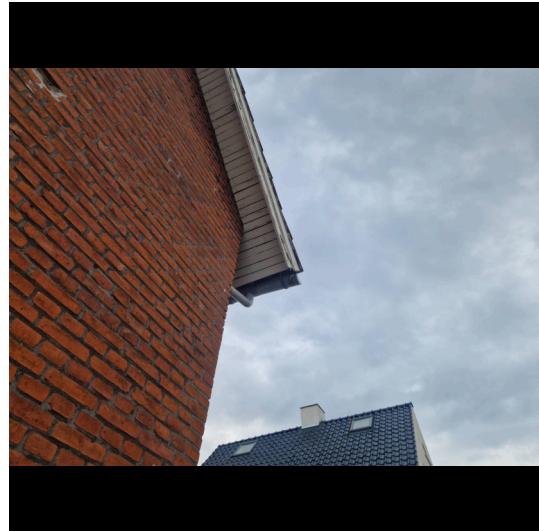
Tag

Der er revner / utætheder i tagrende fx mod nordøst

Forholdet skønnes ikke at give anledning til skader på andre bygningsdele, men vil på længere sigt udvikle sig.

Udskiftning/montering af tagrende

Udbedringseksempel: Udskiftning af let tagrende. Den nederste række tagsten/tagplader demonteres/afløftes. Tagrenden nedtages. Tagrende monteres, endebunde og tudstykke monteres ved overgang til nedløb. Tagsten/tagplader genmonteres.

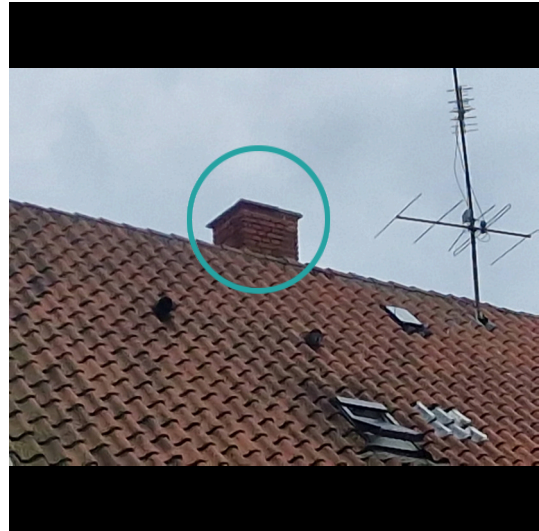
Tag

Skorsten fremstår med løse og defekte fuger.

Forholdet vil udvikle sig yderligere på længere sigt.

Eftergang af fuger i skorsten

Udbedringseksempel: Eftergang af fuger i skorsten. Fuger udbedres ved udkradsning og omfugning. Skadede skorstenensfuger udkradses i fuld bredde til dybde min. 25 mm fra den færdige fugeoverflade. Hele fugen udfyldes efterfølgende.

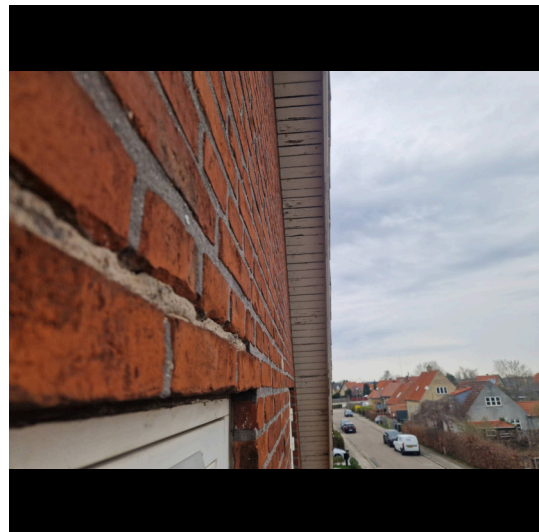
Ydervægge har flere revner samt defekte fuger, bl.a. over vinduerne mod vej. Der er områder med porøse og udfaldne / udvaskede fuger samt skadede sten i murværket, ses f.eks. ved trappe til entreen

Forholdet vurderes at give anledning til fugtindtrængning, hvilket kan medføre skader på de bagvedliggende konstruktioner på sigt. Revnerne vurderes i sig selv at være stabile, men er dog af en sådan karakter, at yderligere udvikling over en længere årrække samt mindre revnedannelse efter reparation kan forekomme.

Udkradsning og udbedring af fuger

Udbedringseksempel: Eftergang af fuger. Forvitrede/løse fuger, synlige revner og huller i fuger udbedres ved udkradsning og omfugning. Fuger udkradses i fuld bredde til dybde min. 15 mm fra den færdige fugeoverflade. I ældre facader udkradses til dybde min. 25 mm. Efter rengøring og vanding efterfuges med tilbageliggende fuger.

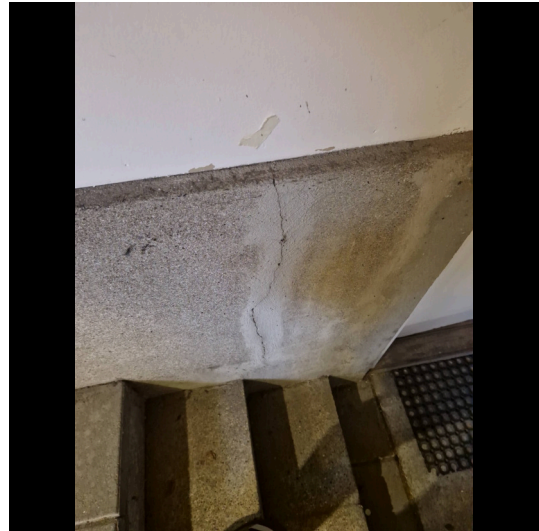
Fundament/sokkel

Der er flere revner i sokkel, ses fx i garagen

Revnedannelserne skønnes at være i ro - mindre bevægelse over en længere årrække samt mindre revnedannelse efter reparation kan dog forekomme. Mindre revner er almindeligt forekommende i ældre bygninger.

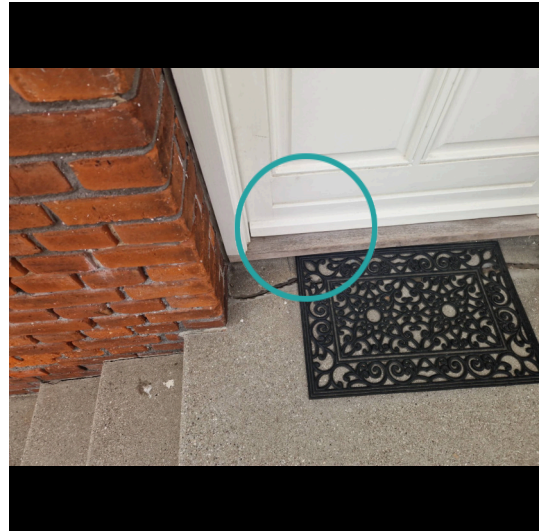
Fundament/sokkel

Trappeløb til stueetage har revnedannelser, løst puds og pudsafskalninger i trin og i vanger. Der er revnedannelser mod facaden

Det vurderes, at skaden kan udvikle sig på længere sigt.

Eftergang af puds samt pudsrevner på trappe

Udbedringseksempel: Eftergang af trappe. Afskalninger og løst puds på trappe afhugges, dybde min. 10 mm, kant 90°. Grundes og slutpuds med mørtel af samme type som den øvrige puds og afdækkes mod udtørring i ca. 10 dage. Ved evt. reparation ved terræn føres mørtlen min. 100 mm under terræn.

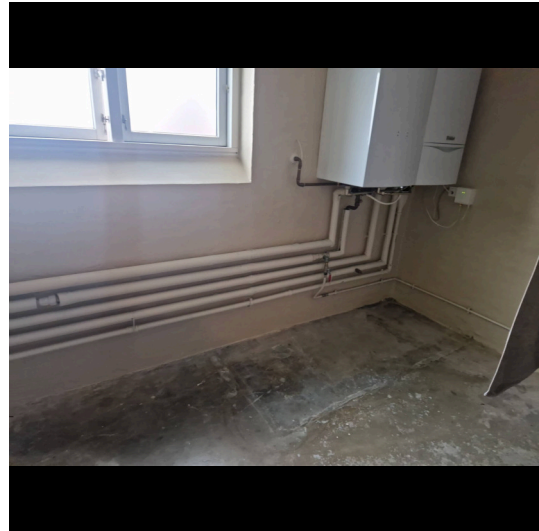
Kælder

Der er fugtopstigning og fugtgennemtrængning i kældervægge bl.a. mod vej

Omfanget er på nuværende tidspunkt så begrænset, at der ikke skønnes nærliggende risiko for skade. Opstigende og indtrængende grundfugt i ældre kældervægge er almindeligt forekommende.

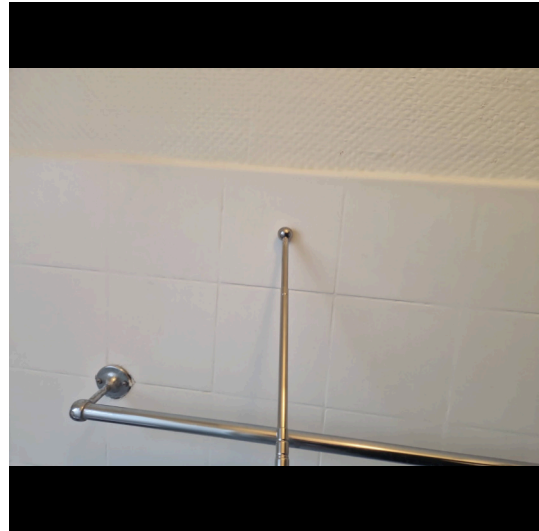
Der er enkelte vægfliser med mangelfuld vedhæftning til underlaget i bruseområdet

Der er tale om vægge med direkte vandbelastning, hvorfor der er risiko for skader på de omkringliggende konstruktioner og installationer.

Udskiftning af vægfliser

Udbedringseksempel: Udskiftning af vægfliser og vådrumsbehandling. Vægfliser aftages. Underlaget rengøres omhyggeligt. Væggen vådrumsbehandles. Der skal anvendes et komplet system til vandtætning med produkter fra samme godkendelse. Overflader primes og forsegles i hjørner, omkring rørgennemføringer og ved overgang væg/gulv. Heldækkende tætningsmasse påføres. Vægfliser opsættes, fuges og afrenses. I hjørner, og i overgang væg og gulv samt omkring sanitære installationer fuges med elastisk, vådrums siliconefugemasse.

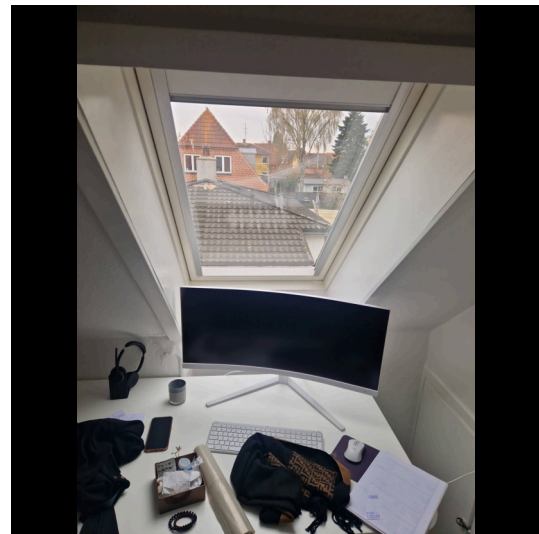
1. Sal

Der er ikke den påbudte redningsåbning i rummet

Der er risiko for personskade i tilfælde af brand.

Etablering af godkendt redningsåbning

Opgaven har ikke været mulig at prissætte, det anbefales at kontakte en tømrer med henblik på udredning af opgaven og tilbud på udbedring.

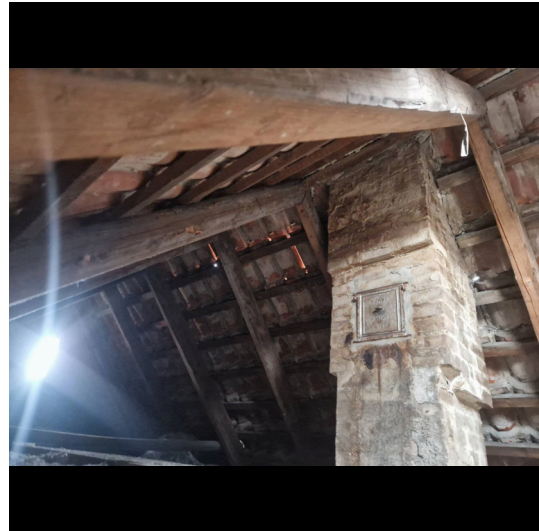
1. Sal

Mørtelunderstrygning i tagrum er stedvis løs og udfaldende

Forholdet kan give risiko for fugtindtrængning, evt. fygesne, på kort sigt.

Eftergang af understrygning

Udbedringseksempel: Understrygning af tagsten. Tagstenene understryges iht. fabrikantens anvisninger.

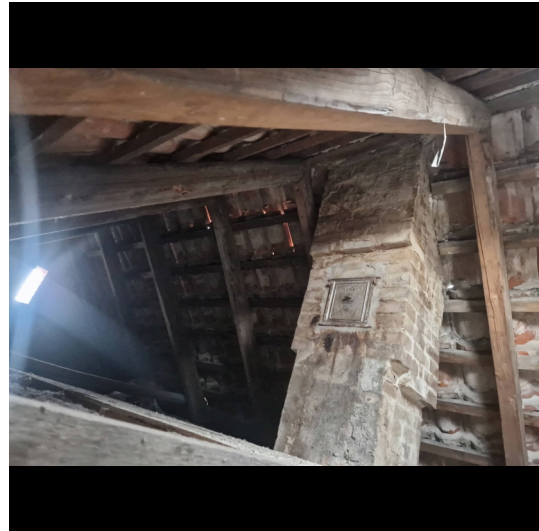
1. Sal

Skorstensoverfladen fremstår med afskallet puds, løse fuger og misfarvninger fra løbesod

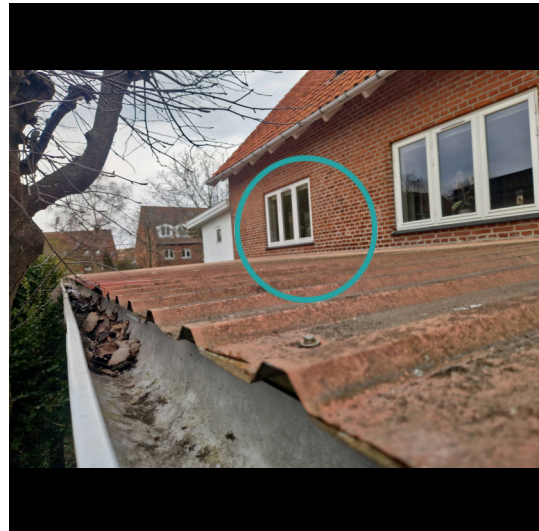
Metaltagpladerne har påbegyndende tæringer, bl.a. mod syd

Omfanget er på nuværende tidspunkt så begrænset, at der ikke skønnes at være nogen risiko.

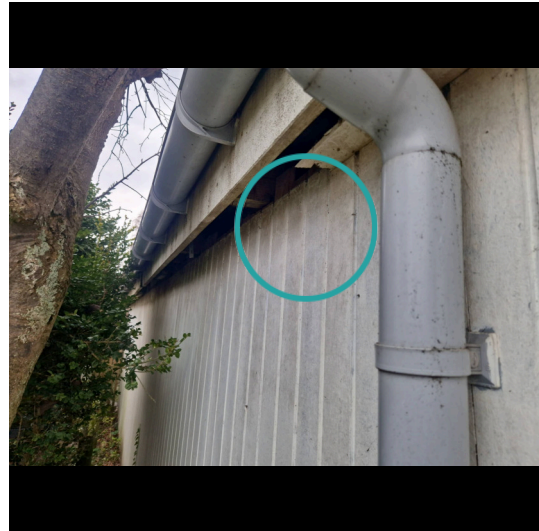
Udvendigt træværk ved og omkring tag har nedbrydning
Forholdet er konstateret i underbrædder mod syd, ses delvist manglende

Forholdet skønnes at udvikle sig og svække bygningens struktur over tid.

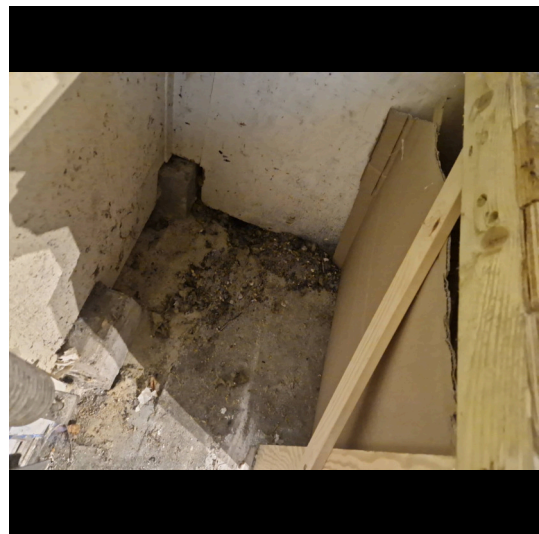
De lette vægge står tæt mod jord, der er mindre huller ved gulv og udfaldet isolering

Det vurderes, at skaden kan udvikle sig på længere sigt.

Kan være tegn på skadedyr

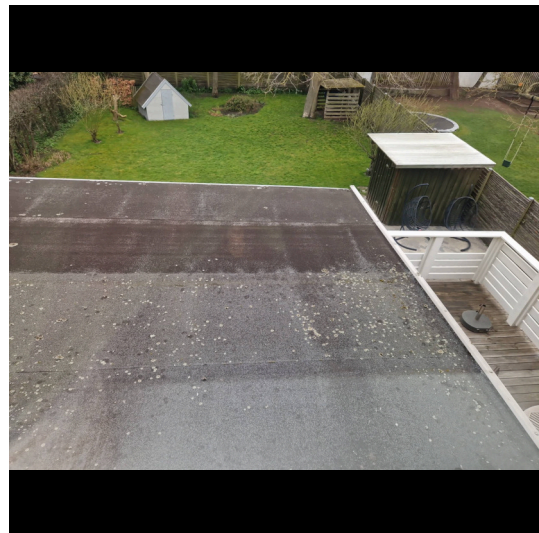
Tagpappens skifferlag ligger løst, og er slidt af. Tagpappen fremstår med manglende fleksibilitet

Det vurderes, at skaden kan udvikle sig på længere sigt.
