Realsyn+ for

Therosevej 18,
4583 Sjællands Odde

Dato for besigtigelse: 11-06-2026

LITRA A - Beboelse/carport/udhus

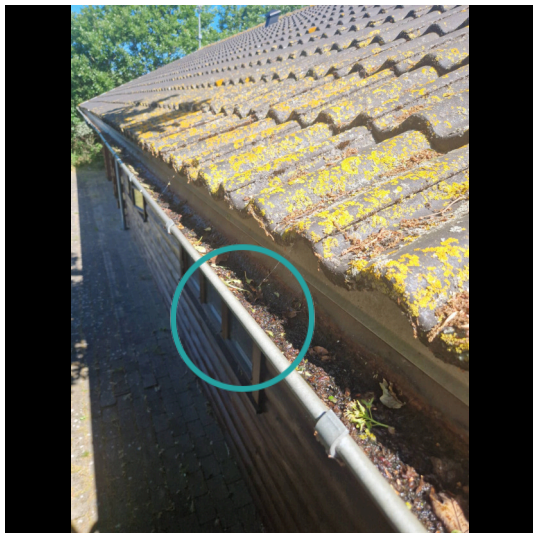
Tagrenden er med rust i bund eksempelvis mod Vej

Risiko for utætheder og hermed skade på øvrige / tilstødende konstruktioner

Udskiftning/montering af tagrende

Udbedringseksempel: Udskiftning af let tagrende. Den nederste række tagsten/tagplader demonteres/afløftes. Tagrenden nedtages. Tagrende monteres, endebunde og tudstykke monteres ved overgang til nedløb. Tagsten/tagplader genmonteres.

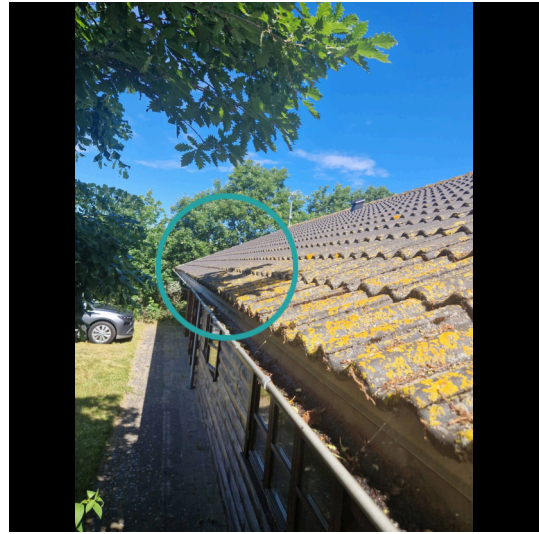
Tagdækning er stedvist med ujævnheder eksempelvis mod Nordvest

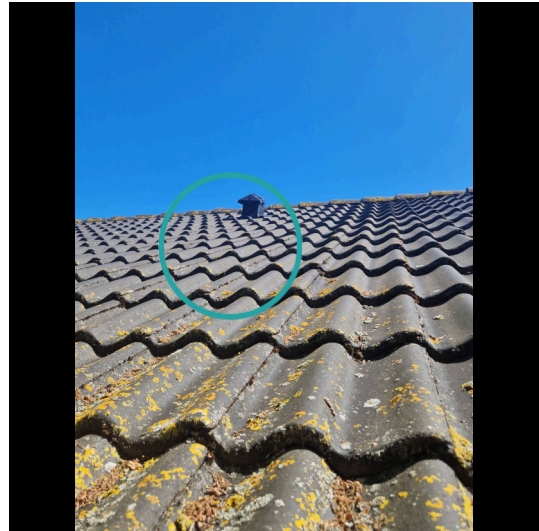
Defekt taghætte /taghætte med tape mod vej cirka midt på bygningen

Der er risiko for yderligere skadesudvikling utætheder og hermed skade på underliggende / bagvedliggende konstruktioner

Eftergang af taghætte

Udbedringseksempel: Eftergang af taghætte Fastgøres og placeres korrekt i tagfladen.

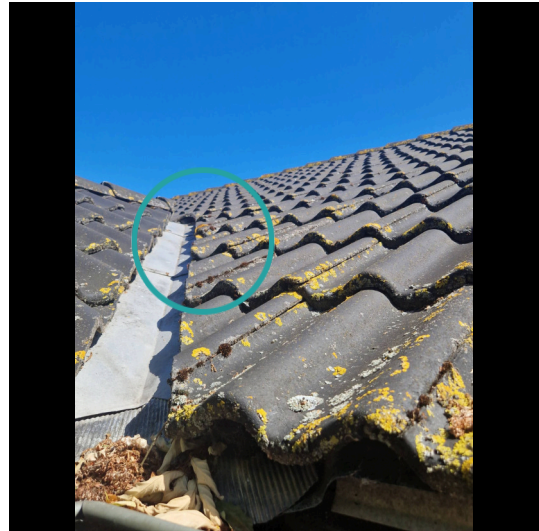
Enkelte manglende tilpassede betonsten ved skotrender eksempelvis mod sydvest og sydøst og enkelte let gabende betonsten ved skotrender eksempelvis mod Sydvest og sydøst

Er i mindre omfang og betonsten skønnes at være rimelige tætte i sig selv og skotrender skønnes fortsat at være tætte

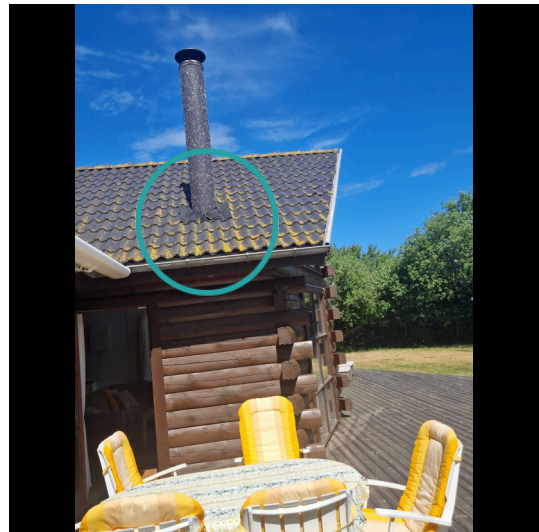
Let gabende inddækning under skorsten

Er i mindre omfang og der skønnes ikke at ske skader grundet dette

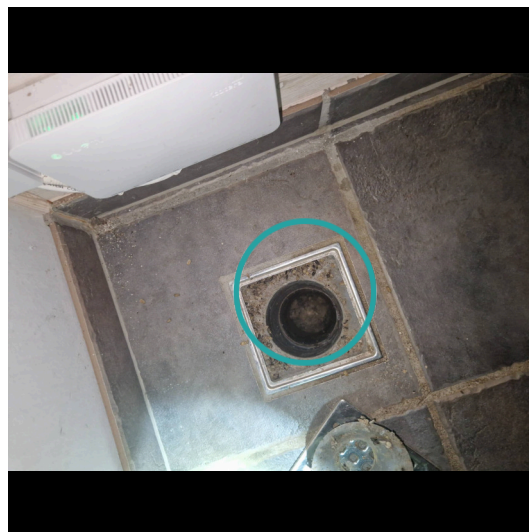
Gulv afløb er fyldt med skønnet byggematerialer

Eventuelt utætheder bliver ikke lidt korrekt væk med risiko for utætheder og skade på øvrige / tilstødende konstruktioner

Udskiftning af gulv afløb

Udbedringseksempel: Udskiftning af gulv afløb i betongulv med fliser/klinker. Afløbsskål ophugges og udskiftes med ny afløbsskål af rustfrit stål med ramme og 140 x 140 mm rist. Inkl. membranklemflange, vandlås og studse for sideindløb. Afløbsskålen tilsluttes afløbssystemet. Beton udstøbes omkring gulv afløbet til plan med eksisterende betonlag.

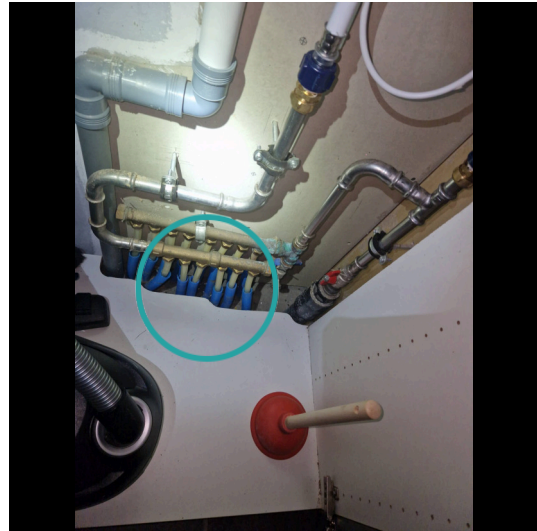
Der mangler skønnet tilstrækkelig med omkring støbning af rør igennem terrændæk ved vandvarmer

Radonsikring skønnes at være udført korrekt længere nede i konstruktionen

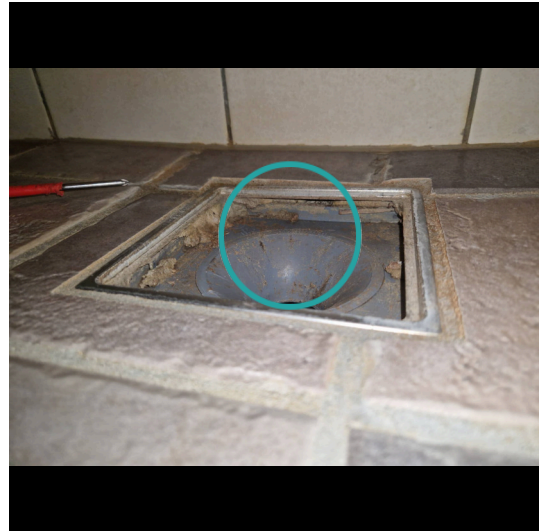
Der er gabende samling mellem gulv afløb og rist/ramme i brusenichen

Der er risiko for utætheder og hermed skade på underliggende / bagvedliggende konstruktioner

Udskiftning af gulv afløb

Udbedringseksempel: Udskiftning af gulv afløb i betongulv med fliser/klinker. Afløbsskål ophugges og udskiftes med ny afløbsskål af rustfrit stål med ramme og 140 x 140 mm rist. Inkl. membranklemflange, vandlås og studse for sideindløb. Afløbsskålen tilsluttes afløbssystemet. Beton udstøbes omkring gulv afløbet til plan med eksisterende betonlag.

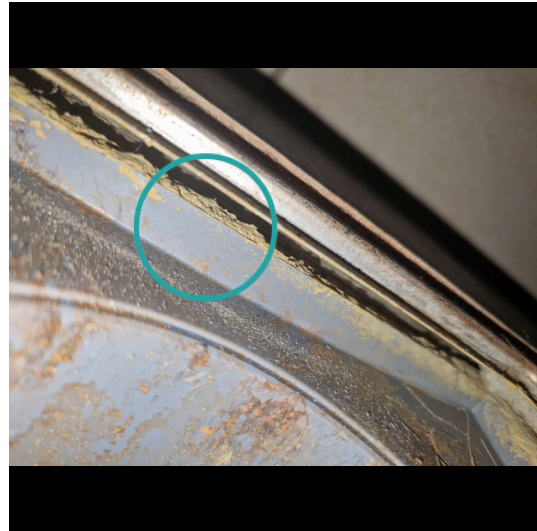
Der er gabende samling mellem gulv afløb og rist ramme i brusenichen

Der er risiko for utætheder og hermed skade på underliggende / bagvedliggende konstruktioner

Udskiftning af gulv afløb

Udbedringseksempel: Udskiftning af gulv afløb i betongulv med fliser/klinker. Afløbsskål ophugges og udskiftes med ny afløbsskål af rustfrit stål med ramme og 140 x 140 mm rist. Inkl. membranklemflange, vandlås og studse for sideindløb. Afløbsskålen tilsluttes afløbssystemet. Beton udstøbes omkring gulv afløbet til plan med eksisterende betonlag.

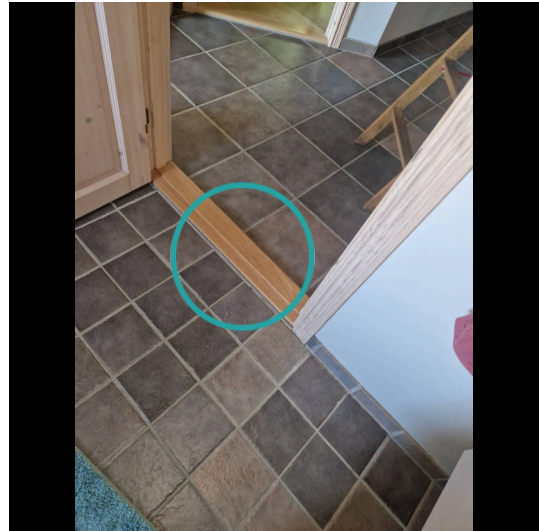
Enkelte revnede /defekte fuger eksempelvis mellem gulvklinter og dørbundstykke

Uden for den hårdt vådrumsbelastede del af området

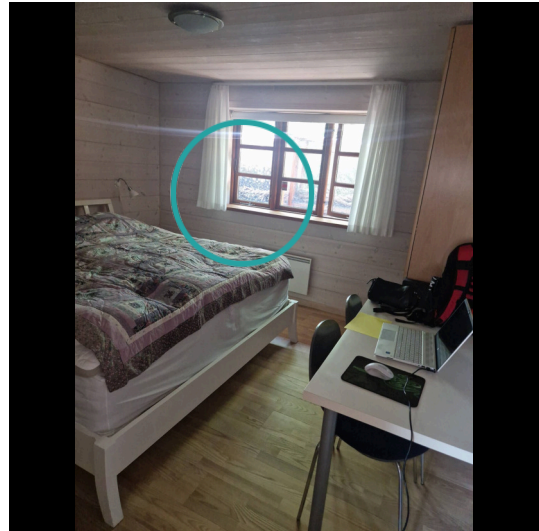
Vinduer i værelserne overholder ikke kravet til redningsåbning (idet der bl.a. er monteret holdebeslag på vinduer) og dør i værelse mod syd øst er med indvendig lås

Der er risiko for personskade i tilfælde af brand.

Forholdet kan evt. afhjælpes ved montering af røgalarm tilsluttet el-nettet, jf. BR18.

Etablering af godkendt redningsåbning

Opgaven har ikke været mulig at prissætte, det anbefales at kontakte en tømrer med henblik på udredning af opgaven og tilbud på udbedring.

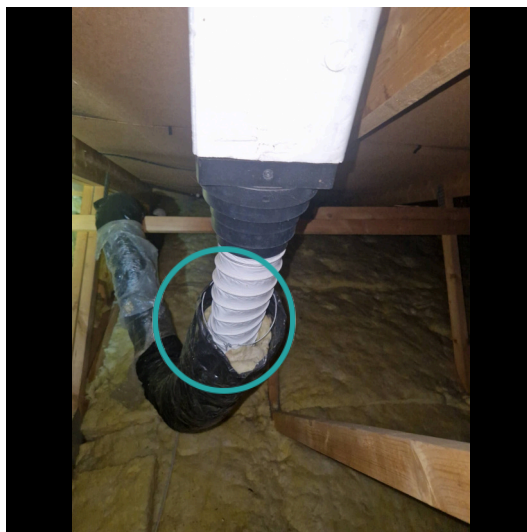
Afkastrør for badeværelser og køkken mangler kondensisolering stedvist på rør eksempelvis mod undertaget mod syd øst

Konstruktionen skønnes at have stået sådan igennem flere år uden der kunne konstateres skader grundet dette ved besigtigelsen

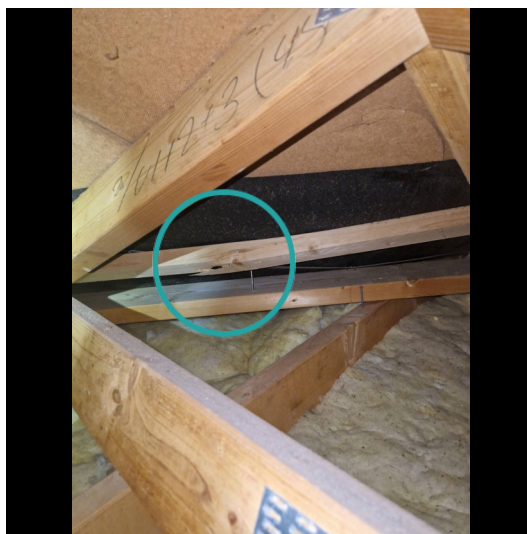
Revnet/defekt lægte ved skotrende mod nordøst

Konstruktionen skønnes nu at have stået sådan siden opførsel

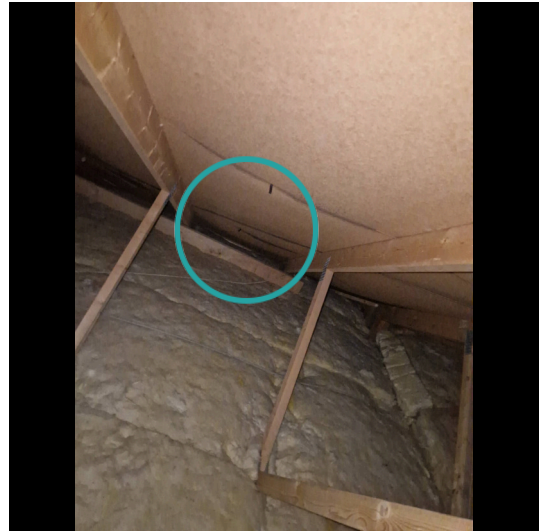
Ventilationsforholdene af tagkonstruktionens skønnes at være begrænset/manglende i det der flere steder er isoleret for tæt til undertaget i tagfod og der mangler udluftsventiler i undertaget

Konstruktionen skønnes at have stået sådan igennem flere år uden der kunne konstateres skader grundet dette ved besigtigelsen

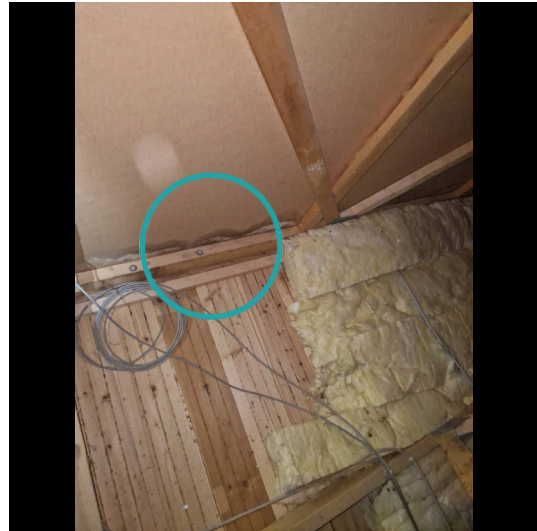
Vindpap i gavle er enkelte steder fugtjoldet eksempelvis mod nord

Det vurderes, at skaden kan udvikle sig på længere sigt.

Montering/udbedring af vindpap/vindspærre

Udbedringseksempel: Montering/udbedring af vindpap/vindspærre. Iht. fabrikantens anvisninger.

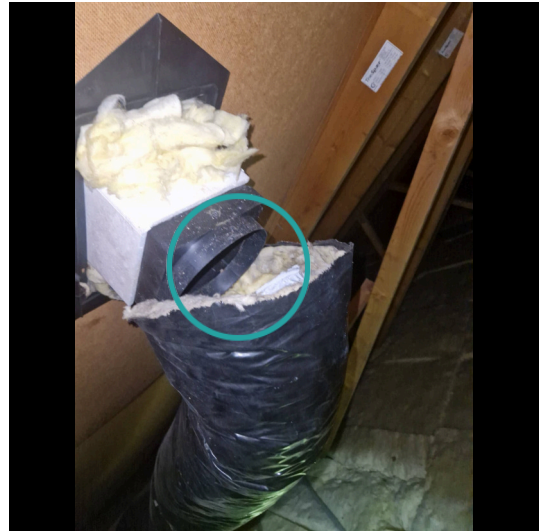
Aftræksrør for skønnet emhætte er ikke afsluttet i taghætte

Risiko for blandt andet fugt og hermed skade på øvrige / tilstødende konstruktioner

Etablering af aftræk fra tagrum inkl. isolering og taghætte

Udbedringseksempel: Etablering af ventilationskanal. Aftrækskanalsystem, som Cembrit. Aftrækskanalen isoleres ved omvikling med lamelmåtter, lagtykkelse 50 mm, afsluttet med Isogenopak. Inkl. taghætte (max rørlængde 3 meter)
