Realsyn+ for

Dybvadvej 9,
4600 Køge

Dato for besigtigelse: 04-05-2026

Introduktion til VTR rapporten

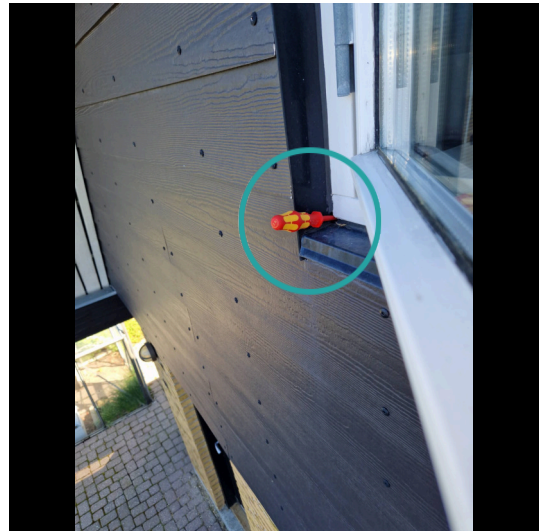
Døre/vinduer/porte

Der er defekte hjørne fuger ved vinduet på 1.sal mod vest

Der er nærliggende risiko for skader på andre bygningsdele.

Eftergang af fuger

Udbedringseksempel: Eftergang af fuger. Kontaktflader mellem fuger og omgivende bygningsdele afrenses. Udrejsning/udkradsning af eksisterende fuger, stopning, fugeunderlag og elastisk fuger.

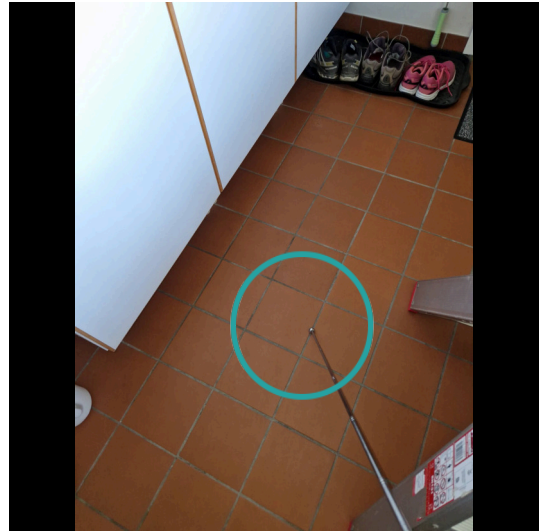
Stueplan

Der er gulvklinter med mangelfuld vedhæftning til underlaget ca. Midt i rummet

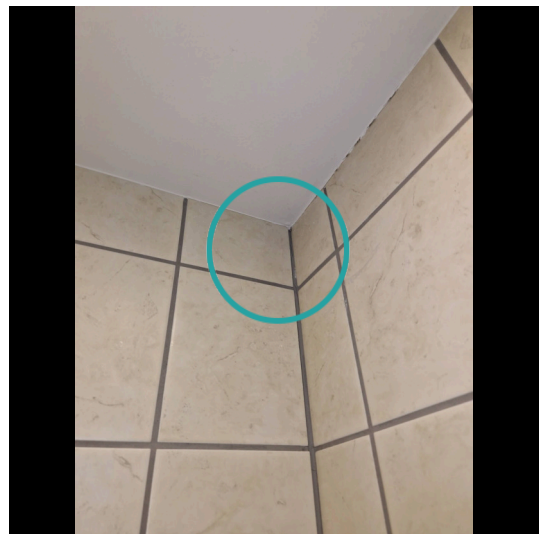
Stueplan

Der er revner i fuger/hjørnefuger i bruseniche øverst

Der er tale om mindre revnedannelser i områder, som ikke er vandbelastede. Der vurderes derfor ikke at være nærliggende risiko for skader.

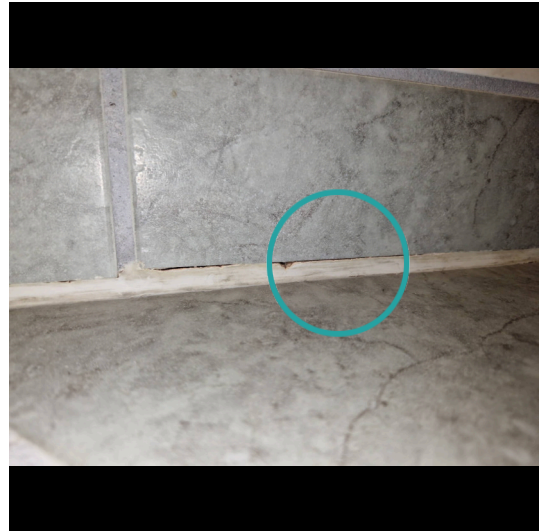
Stueplan

Der er defekte elastiske fuger i bruseniche ved gulv

Der er tale om fuger, som er direkte vandbelastede, hvorfor der er risiko for skader på de omkringliggende konstruktioner og installationer.

Eftergang af fuger

Udbedringseksempel: Eftergang af fuger i vådrum. Eksisterende fuger udskæres. Underlaget rengøres omhyggeligt, fugesider affedtes. Fugemassen påføres ved brug af flisebræt, og smøres ud for at fylde mellemrummet mellem fliser og klinker.

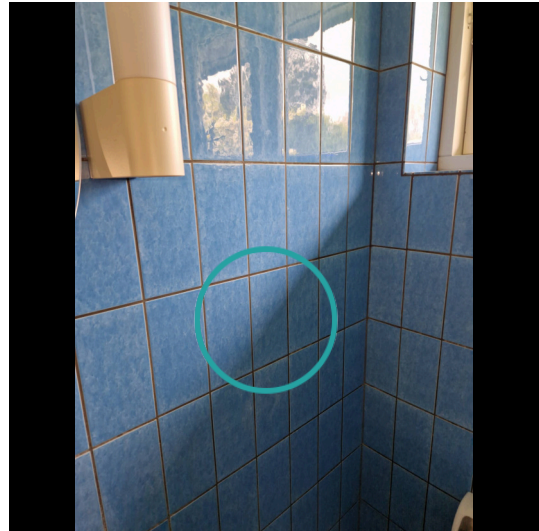
Stueplan

Der er flere vægfliser med mangelfuld vedhæftning til underlaget f.eks ved lysningen

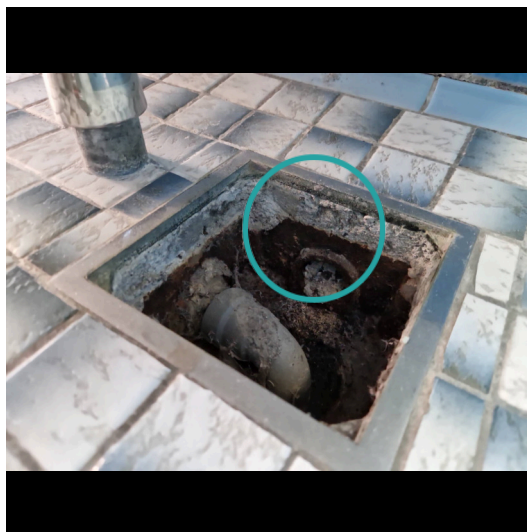
Stueplan

Der er afstand og synlig betonkant mellem afløbsskål og rist i gulv afløb ved håndvasken

Hvis gulv afløbet fremover bliver belastet af vand fra gulvoverflade, kan dette give anledning til vandudsivning og skader på de omkringliggende konstruktioner og installationer.

Udskiftning af gulv afløb

Udbedringseksempel: Udskiftning af gulv afløb i betongulv med fliser/klinker. Afløbsskål ophugges og udskiftes med ny afløbsskål af rustfrit stål med ramme og 140 x 140 mm rist. Inkl. membranklemflange, vandlås og studse for sideindløb. Afløbsskålen tilsluttes afløbssystemet. Beton udstøbes omkring gulv afløbet til plan med eksisterende betonlag.

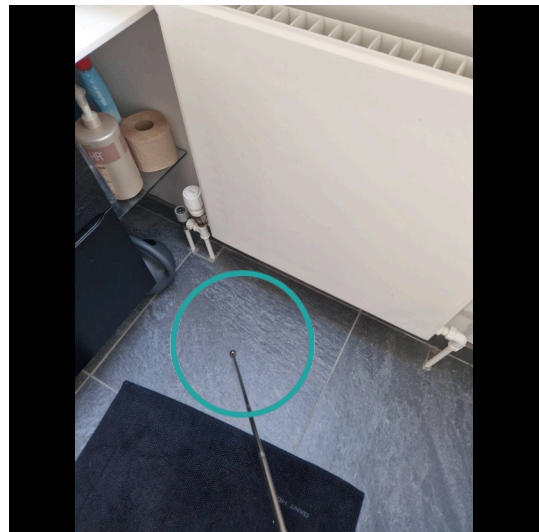
1. Sal

Der er gulvklinter med partiel mangelfuld vedhæftning til underlaget f.eks nær vinduet

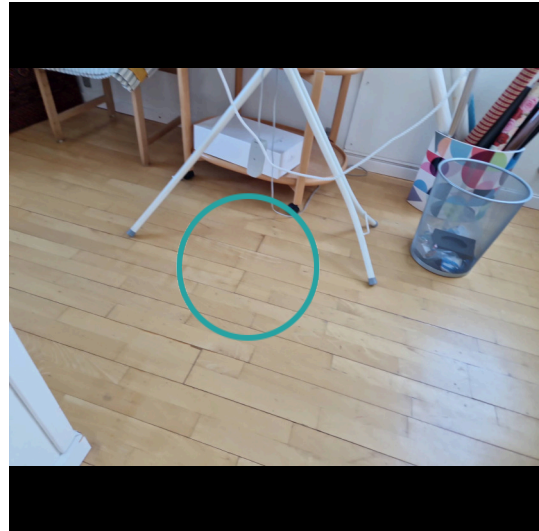
1. Sal

Gulvet har mindre skævheder.

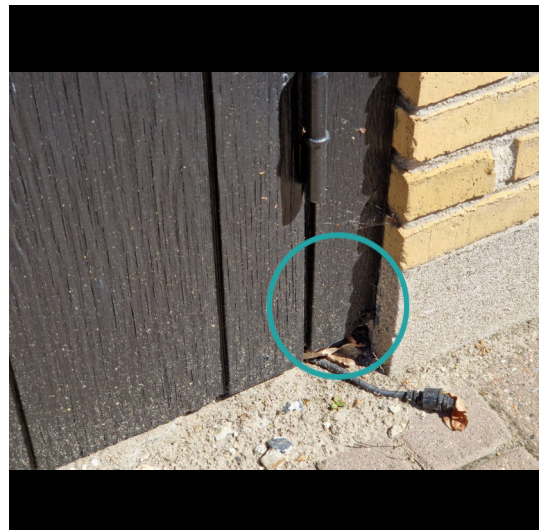
**Døre/vinduer/porte****SKADE:**

Der er lidt nedbrydninger i bunden af porten/lysning mod vejen

Det vurderes, at skaden kan udvikle sig på længere sigt.

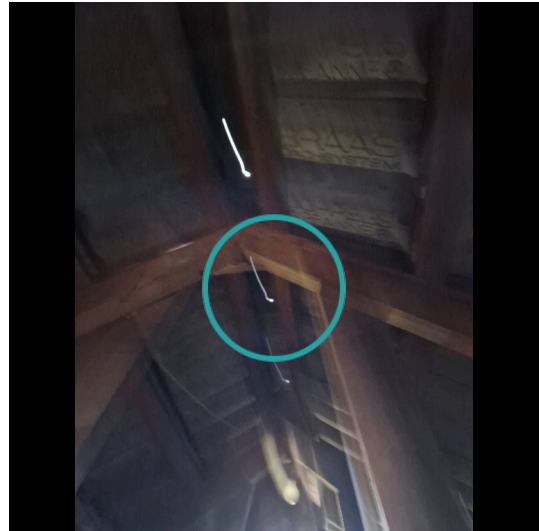
Stueplan

Der er åbne skruehuller i rygningen

Konstruktionen har henstået sådan i en længere årrække uden følgeskader, der vurderes derfor ikke at være nærliggende risiko for skade.

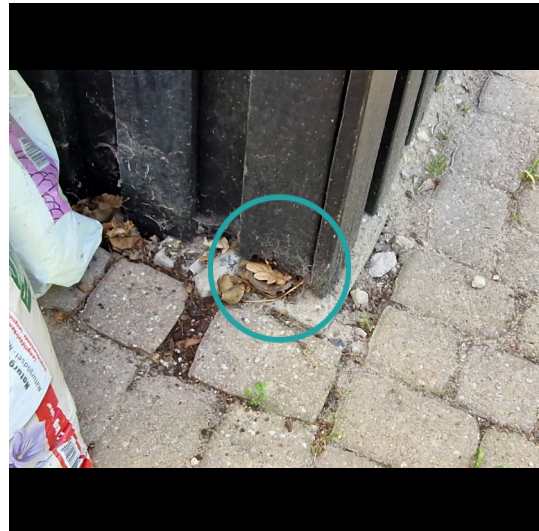
Ydervægge

Træbeklædningen er med mindre nedbrydninger f.eks i bunden ved hjørnet mod det overdækket

Det vurderes, at skaden kan udvikle sig på længere sigt.
