Realsyn+ for

Vinkelvej 3,  
7323 Give

Dato for besigtigelse: 05-08-2026

## Introduktion til VTR rapporten

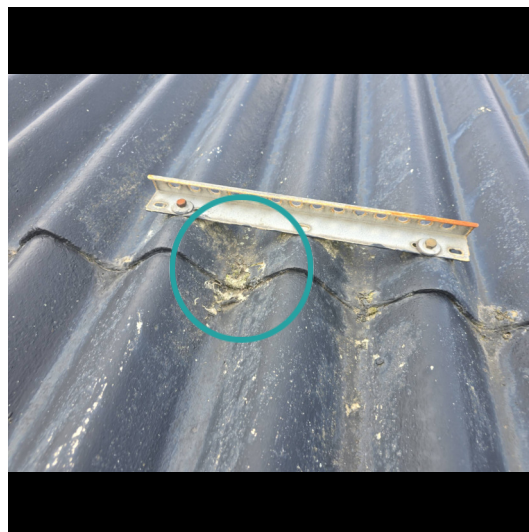
**Tag****SKADE:**

Tagpladerne har begyndende nedbrydning, blandt andet langs kanter og på overflader. Det ses f.eks. mod vej

**RISIKO:**

Det vurderes, at skaden kan udvikle sig på længere sigt.

**Udskiftning af tagplader**

Udbedringseksempel: Udskiftning af tagplader eks. som Cembrit oplægges på det eksisterende lægteunderlag, med tætningsbånd i bølgepladernes vandrette overlæg og fastgøres med indfarvede tagskruer, spændskiver og tætningsskiver. Udhængsklodser af plast med ventilation monteres over nederste taglægte ved tagfod.

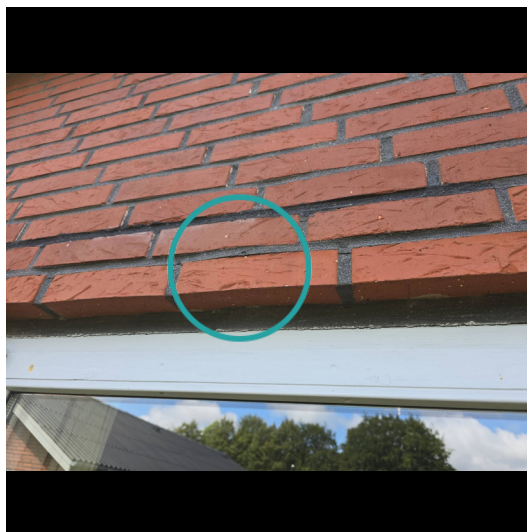
**SKADE:**

Enkelte steder er der lyse mørtel fuger blandt andet over vindue mod nord

**RISIKO:**

Skaden kan udvikle sig over en længere årrække.

**Eftergang af mørtelfuger omkring vinduer**

Udbedringseksempel: Udbedring af fuger omkring vinduer. Kontaktflader mellem fuge og omgivende bygningsdele afrenses. Udrensning/udkradsning af eksisterende fuge, stopning, fugeunderlag og elastisk fuge.

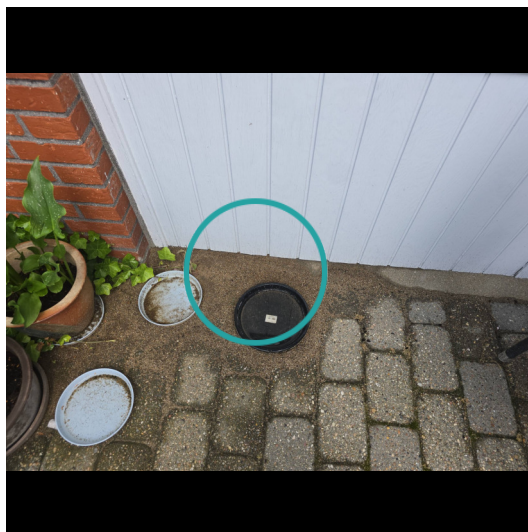
### SKADE:

Der ligger en del sand op af træbeklædning ved terrasse

### RISIKO:

Det kan være myrer som kravler ind bagved og det vil med tiden ødelægge træpladerne

Opgaven vurderes at kunne udbedres af en maler. Vi anslår at arbejdslønnen er den største del af udbedringsomkostningen og materialer udgør en mindre del. Det anbefales derfor at lade en maler udbedre opgaven på regning.

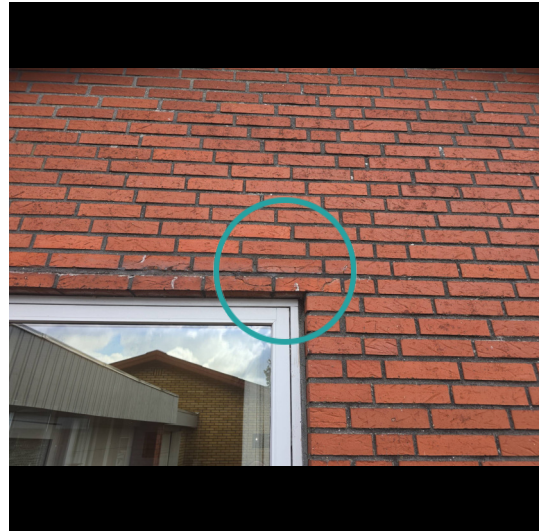
### SKADE:

Der er se små revner i teglsten blandt andet over vinduet indkørsel

### RISIKO:

Skaden kan udvikle sig over en længere årrække.

Opgaven vurderes at kunne udbedres af en murer. Vi anslår at arbejdslønnen er den største del af udbedringsomkostningen og materialer udgør en mindre del. Det anbefales derfor at lade en murer udbedre opgaven på regning.

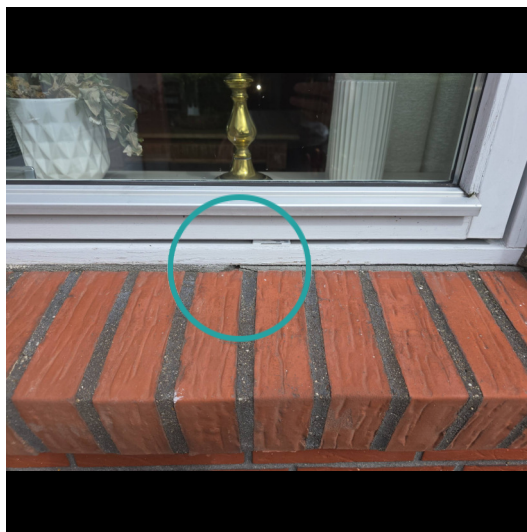
## SKADE:

Fuger omkring døre og vinduer har mistet elasticiteten og er revnede i overfladen bl.a. mod indkørsel

## RISIKO:

Der er risiko for fugtindtrængen og skader på de underliggende/bagvedliggende konstruktioner på længere sigt.

## Eftergang af fuger

Udbedringseksempel: Eftergang af fuger. Kontaktflader mellem fuge og omgivende bygningsdele afrenses. Udrensning/udkradsning af eksisterende fuge, stopning, fugeunderlag og elastisk fuge.

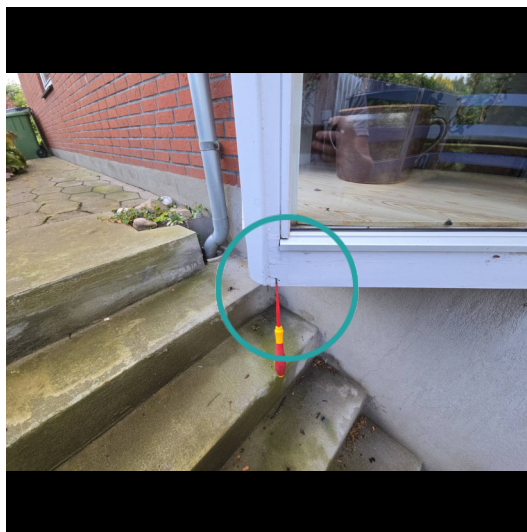
**Døre/vinduer/porte****SKADE:**

Der er nedbrydning i vinduerne enkelte steder, mest ved kanap

**RISIKO:**

Skaden kan udvikle sig over en længere årrække.

Udbedringseksempel: Udskiftning af nedbrudt træ. Det nedbrudte træ skæres væk og et stykke træ af samme sort og densitet tildannes nøjagtigt og indsættes i stedet for det beskadigede. Det reparerede område grundes og malebehandles på begge sider. Det udskiftede træværk afvaskes, slibes og males en gang.

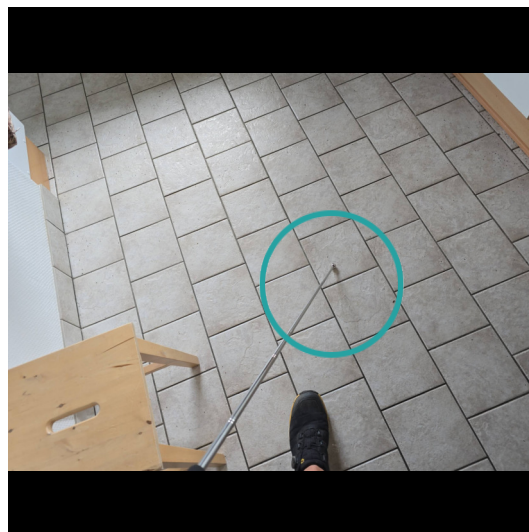
**Stueplan****SKADE:**

Der er gulvklinter med mangelfuld vedhæftning til underlaget

**NOTE:**

Konstruktionen har henstået sådan i en længere årrække uden følgeskader, der vurderes derfor ikke at være nærliggende risiko for skade.

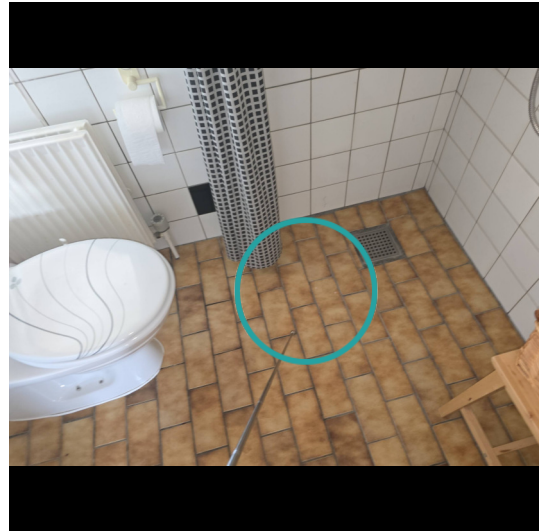
**SKADE:**

Der er gulvklinker og vægfliser med mangelfuld vedhæftning til underlaget i brusenichen

**RISIKO:**

Der er tale om gulv og væg med direkte vandbelastning, hvorfor der er risiko for skader på de omkringliggende konstruktioner og installationer.

**Udskiftning af klinker/fliser**

Udbedringseksempel: Udskiftning af fliser/klinker og vådrumsbehandling. fliser/klinker aftages. Underlaget rengøres omhyggeligt. Gulvet vådrumsbehandles. Der skal anvendes et komplet system til vandtætning med produkter fra samme godkendelse. Overflader primes og forsegles i hjørner, omkring rørgennemføringer og ved overgang væg/gulv. Heldækkende tætningsmasse påføres. fliser/klinker opsættes, fuges og afrenses. I hjørner, og i overgang væg og gulv samt omkring sanitære installationer fuges med elastisk, vådrums siliconefugemasse.

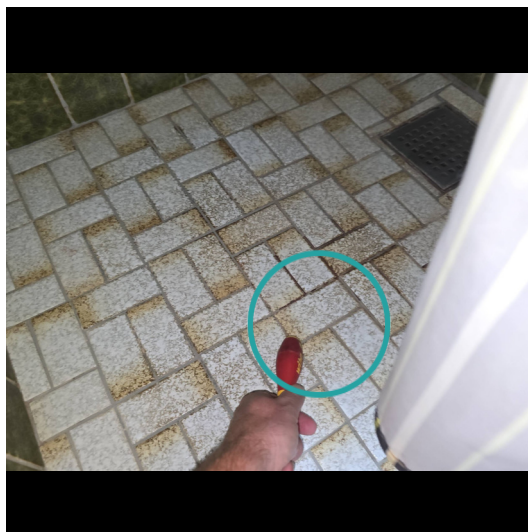
**SKADE:**

Der er gulvklinter med mangelfuld vedhæftning til underlaget

**RISIKO:**

Der er tale om gulv med direkte vandbelastning, hvorfor der er risiko for skader på de omkringliggende konstruktioner og installationer.

**Udskiftning af klinker/fliser**

Udbedringseksempel: Udskiftning af klinker/fliser og vådrumsbehandling. klinker/fliser aftages. Underlaget rengøres omhyggeligt. Gulvet vådrumsbehandles. Der skal anvendes et komplet system til vandtætning med produkter fra samme godkendelse. Overflader primes og forsegles i hjørner, omkring rørgennemføringer og ved overgang væg/gulv. Heldækkende tætningsmasse påføres. Gulvklinter udlægges, fuges og afrenses. I hjørner, og i overgang væg og gulv samt omkring sanitære installationer fuges med elastisk, vådrums siliconefugemasse.

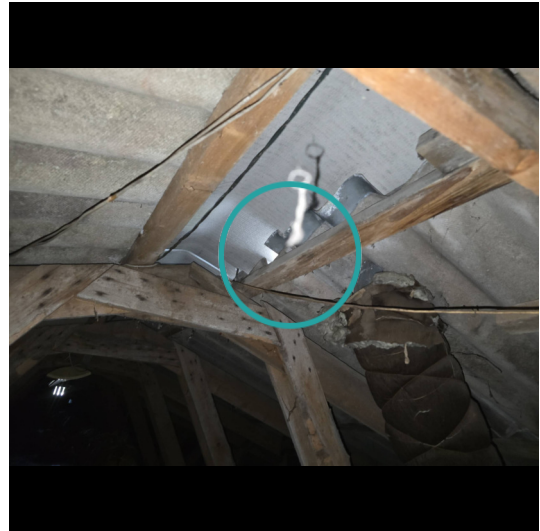
## SKADE:

Der er ikke tætning ved rygning

## RISIKO:

Skaden kan udvikle sig over en længere årrække.

## Eftergang/montering af bølgeklodser i rygning

Udbedringseksempel: Eftergang/montering af bølgeklodser i rygninger. Plader løsnes i nødvendigt omfang. Evt. eksisterende uegnet/defekt tætning fjernes. Eftergang/montering med nye asfaltimpregnerede bølgeklodser de nødvendige områder. Pladerne fastskrues.

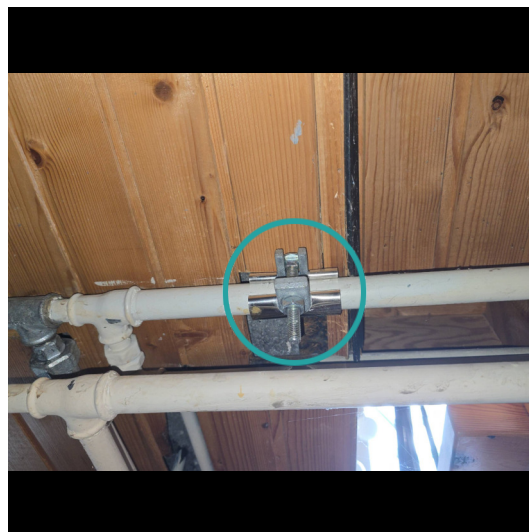
**Kælder****SKADE:**

Der er lavet rep på rør.

**NOTE:**

Der kunne ikke registreres følgeskader ved besigtigelsen.
