Realsyn+ for

Blåmejsevej 10,
3400 Hillerød

Bygningsoversigt

LITRA A - Beboelse

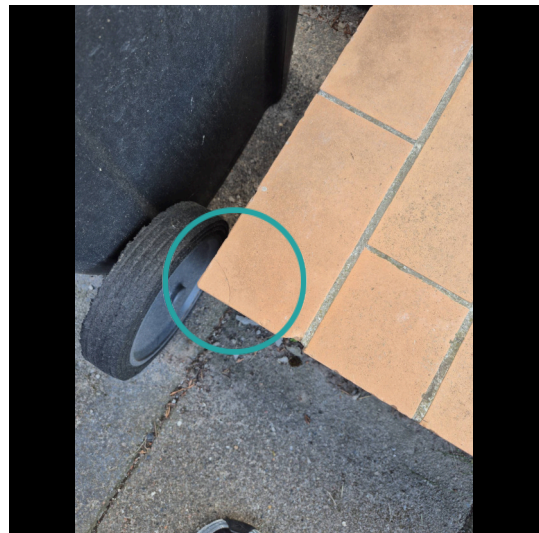
**Fundament/sokkel****SKADE:**

Klinker på trappesten har enkelte revner og afskalling af hjørner se f.eks. ved bryggersdør

Omfanget er på nuværende tidspunkt så begrænset, at der ikke skønnes at være nogen risiko.

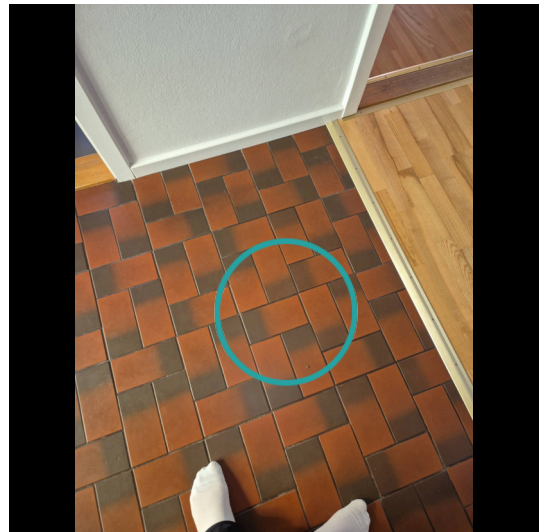
Stueplan

Der er gulvklinker med mangelfuld vedhæftning til underlaget

Omfanget er på nuværende tidspunkt så begrænset, at der ikke skønnes at være nogen risiko.
