## Visuel Elinstallations Rapport for

# REAL

Platanhaven 80,  
2600 Glostrup

# VISUEL ELINSTALLATIONS RAPPORT

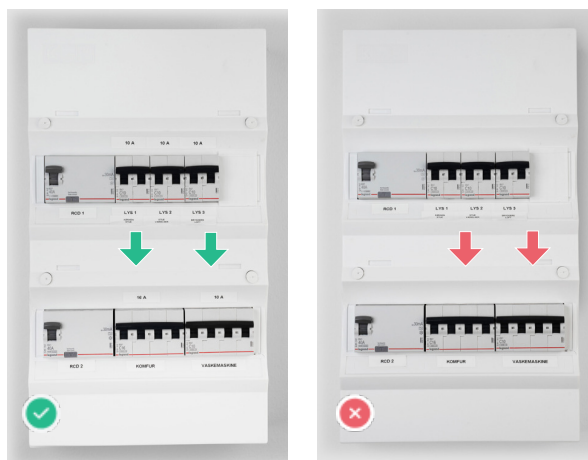
#### Skade nr. 1

Eltavlen mangler mærkning om max. sikringsstørrelse

På el-tavler fra 22. August 1967, har der været krav til opmærkning af max sikringsstørrelse.

På el-tavler fra 22. August 1967, har der været krav til opmærkning af max sikringsstørrelse. Opmærkningen oplyser om den maksimale strøm sikringsgrupperne må have. Størrelsen på strømmen afgøres af tværsnittet på kablerne, der er...

**Billedeksempel** på lignende skade

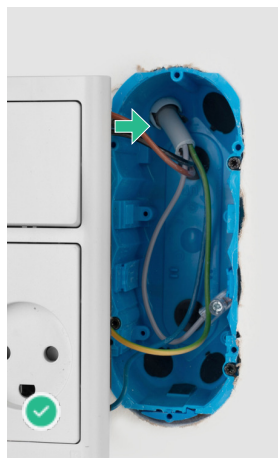
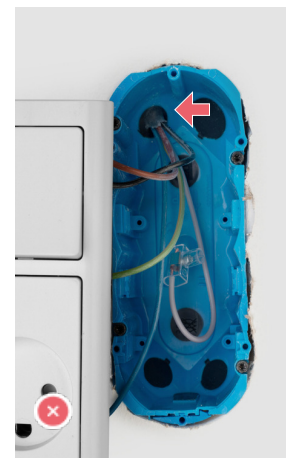
#### Skade nr. 2

Kabler eller rør er ikke ført korrekt ind i dåse bag stikkontakt eller afbryder.

Den fysiske beskyttelse af kablet forringes, når kablet ikke er ført korrekt i en dåse.

Kabler eller **rør TEST** skal altid føres ind i dåsen med rør eller yderkappe. Den inderste del af kablet, der sidder direkte på kobberet, kaldes for grundisolering. Det er den del der er farvet i brun, sort, blå, gr...

Billedeksempel på lignende skade

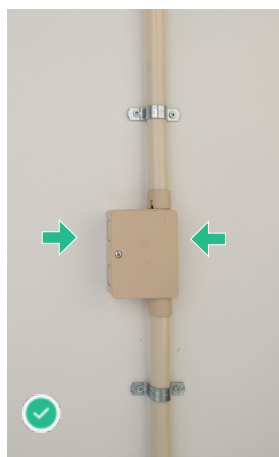
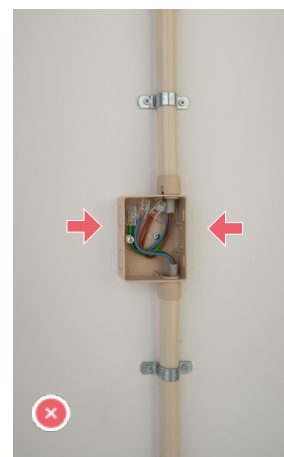
#### Skade nr. 4

Der er én dåse, roset eller lampeudtag, der mangler låg.

Alle former for dåser, der indeholder spændingsførende dele, skal altid have tilhørende låg.

Materiel der anvendes som samlingsdåse for spændingsførende dele. f.eks. Membrandåser, lampeudtag og stikkontakter, skal have de tilhørende låg monteret. Det ses ofte at lamper bliver anvendt som låg oven på en dåse. Hvis lampen e...

Billedeksempel på lignende skade
