Realsyn+ for

Østerbrogade 78,  
4800 Nykøbing F

### Bygningsoversigt

## LITRA A - Beboelse

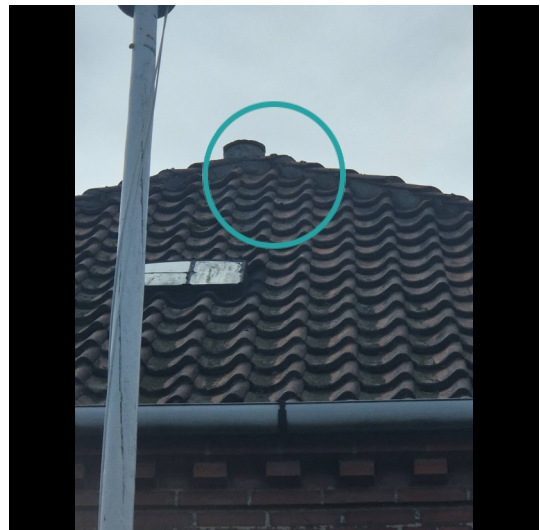
**Tag****SKADE:**

Rygningsmørtel har revner og mangler enkelte steder. Det ses f.eks. mod nord

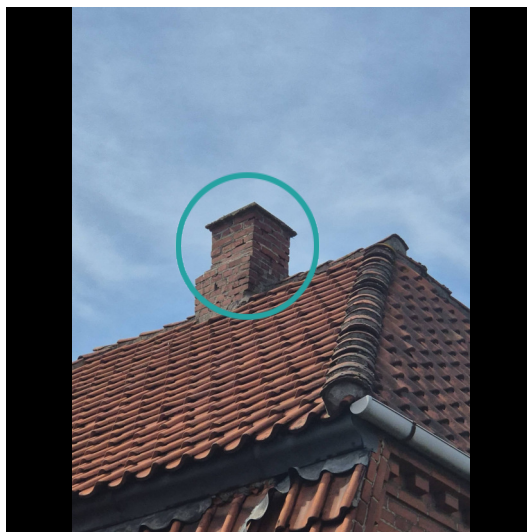
Skorsten fremstår med løse og defekte fuger, og der er revnede / løse / frostsprængte sten

Forholdet vil udvikle sig yderligere på længere sigt.

## Eftergang af fuger i skorsten

Udbedringseksempel: Eftergang af fuger i skorsten. Fuger udbedres ved udkradsning og omfugning. Skadede skorstenensfuger udkradses i fuld bredde til dybde min. 25 mm fra den færdige fugeoverflade. Hele fugen udfyldes efterfølgende.

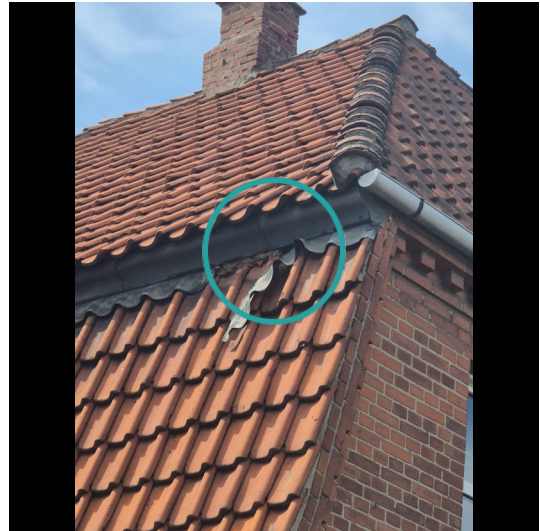
Inddækning mellem høj og lav taghældning mod øst er løs.

Det vurderes, at skaden kan udvikle sig på længere sigt.

Opgaven vurderes at kunne udbedres af en blikkenslager. Vi anslår, at arbejdslønnen er den største del af udbedringsomkostningen, og materialer udgør en mindre del. Det anbefales derfor at lade en blikkenslager udbedre opgaven på regning.

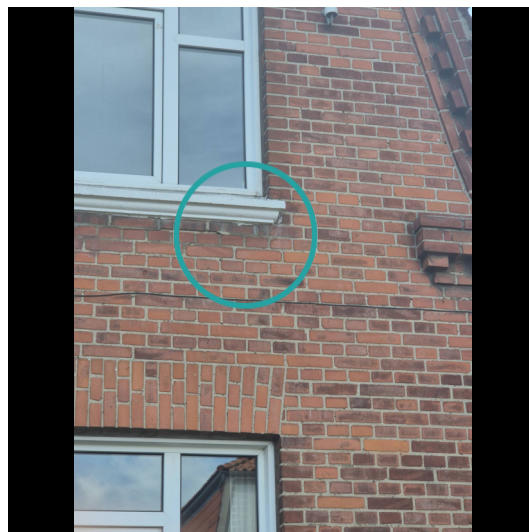
Der er flere områder med porøse og udfaldne / udvaskede fuger samt skadede sten i murværket, ses f.eks. mod vej

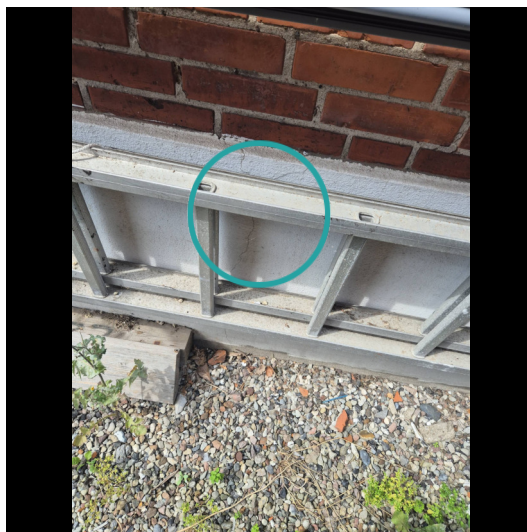
Der er flere revner i sokkel mest mod øst. Revnerne fortsætter op i ydervæggen

Det vurderes, at skaden kan udvikle sig på længere sigt.

## Eftergang af sokkelpuds

Udbedringseksempel: Eftergang af løstsiddende sokkelpuds. Porøs, løstsiddende puds afhugges. Fundamentet afrenses, grundes og slutpudses med mørtel af samme type som den øvrige sokkelpuds. Mørtelen føres min. 100-150 mm under terræn. Maks synlighed på sokkelhøjde 200 mm.

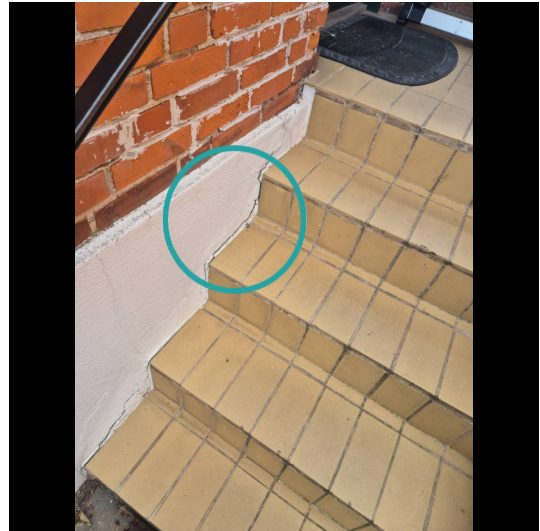
Der er revne mellem betontrappe og sokkel på hovedhus.

Det vurderes, at skaden kan udvikle sig på længere sigt.

Opgaven vurderes at kunne udbedres af en murer. Vi anslår at arbejdslønnen er den største del af udbedringsomkostningen og materialer udgør en mindre del. Det anbefales derfor at lade en murer udbedre opgaven på regning.

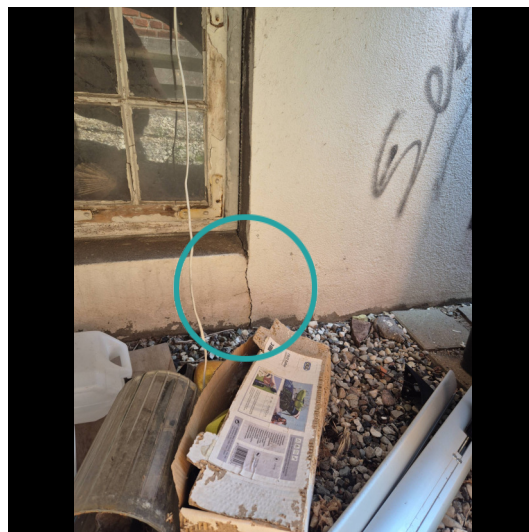
Der er revner i sokkel, se ved vindue under overdækningen. mod vest

Der er risiko for følgeskader på andre bygningsdele på længere sigt.

**Eftergang af sokkelpuds**

Udbedringseksempel: Eftergang af løstsiddende sokkelpuds. Porøs, løstsiddende puds afhugges. Fundamentet afrenses, grundes og slutpudses med mørtel af samme type som den øvrige sokkelpuds. Mørtelen føres min. 100-150 mm under terræn. Maks synlighed på sokkelhøjde 200 mm.

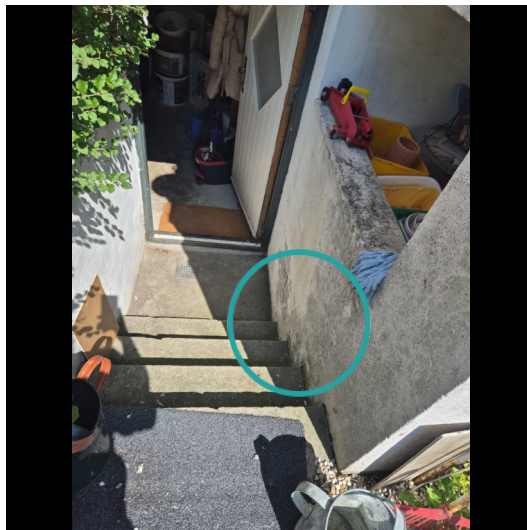
Der er ikke udført håndliste ved trappe til kælder opfylder ikke gældende krav til sikkerhed pga. risiko for personskade

Forholdet giver risiko for personskade.

Udbedringseksempel: Montering af gelænder med håndliste.

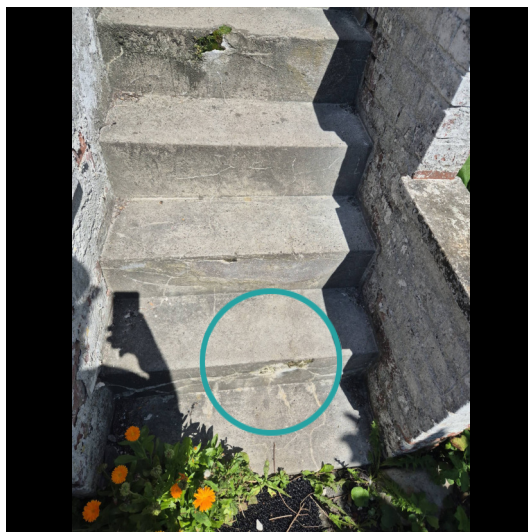
Trappeløb til terrasse har revnedannelser, løst puds og pudsafskalninger i trin og i vanger.

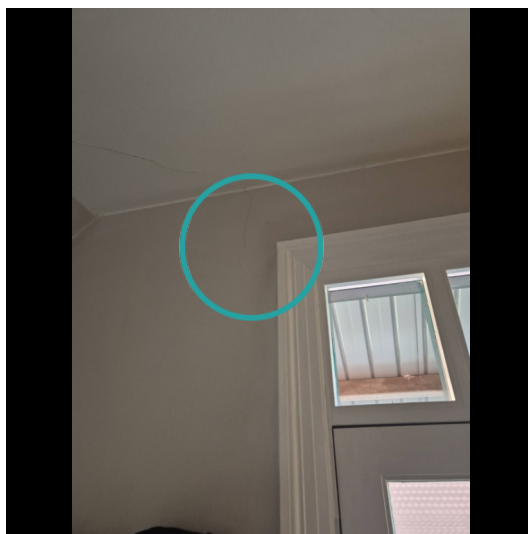
Der er registreret revner i vægge, se tv for hoveddør.

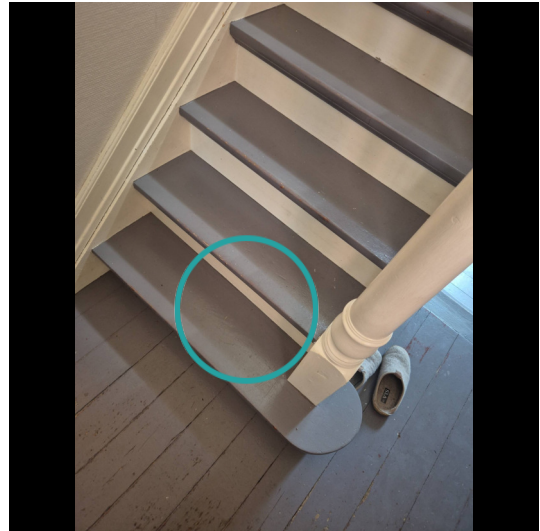
Trappen til 1. sal knirker ved brug

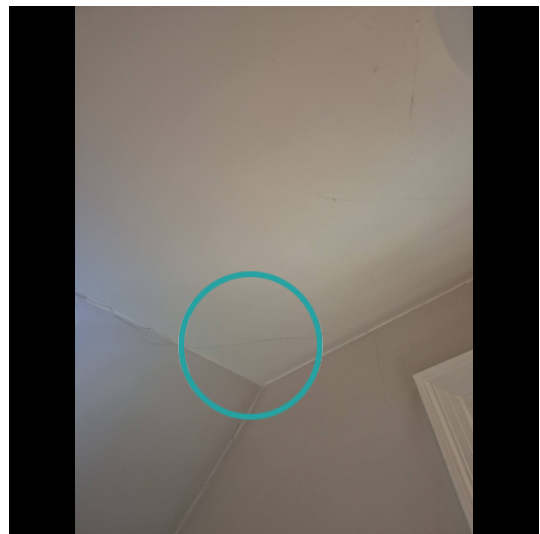
Der er revnedannelser/løs puds i pudsede lofter flere steder., se bla i trapperum og i stue tættest på hoveddør og i loft i anden stue over vinduet.

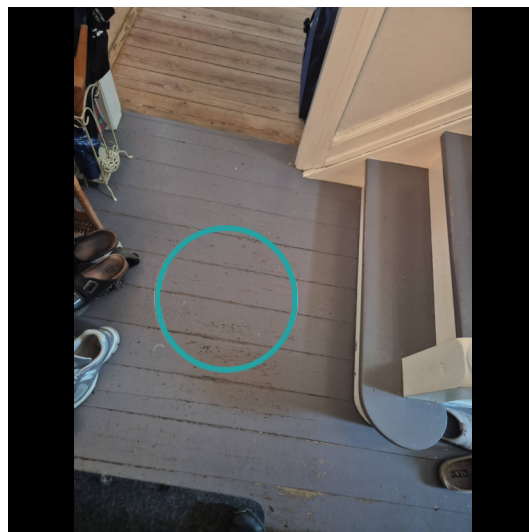
Trægulvet knirker/fjederer/er eftergivende ved belastning, se bla i trapperum og i gang, samt i stue tættest på hoveddør mod vej.

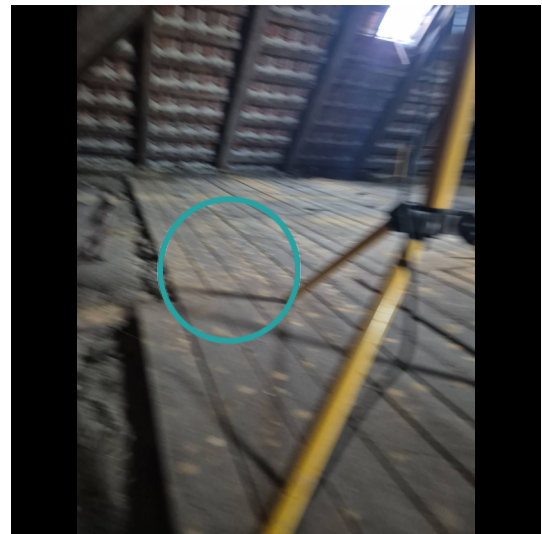
Tagkonstruktionens træværk har spor efter angreb af borebiller. Det ses f.eks. i spær og på gangbro.

Angrebet skønnes at være aktivt og det kan udvikle sig yderligere på længere sigt.

Opgaven har ikke været mulig at prissætte, det anbefales at kontakte en tømrer med henblik på udredning af opgaven og tilbud på udbedring.

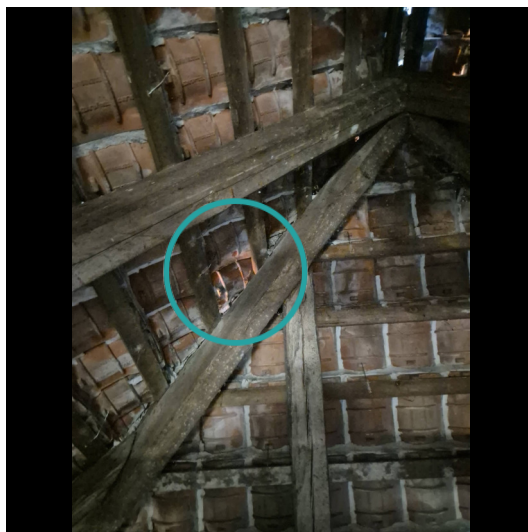
Mørtelunderstrygning i tagrum er stedvis løs og udfaldende flere steder.

Forholdet kan give risiko for fugtindtrængning, evt. fygesne, på længere sigt.

**Eftergang af understrygning**

Udbedringseksempel: Understrygning af tagsten. Tagstenene understryges iht. fabrikantens anvisninger.

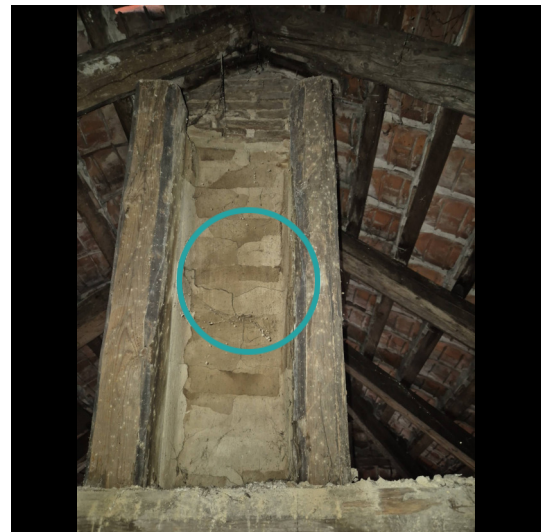
Der er flere revner og løs puds på skorstenen., samt der er lysindfald i toppen af skorstenen.

Det vurderes, at skaden kan udvikle sig på kortere sigt.

Opgaven vurderes at kunne udbedres af en tømrer. Vi anslår, at arbejdslønnen er den største del af udbedringsomkostningen, og materialer udgør en mindre del. Det anbefales derfor at lade en tømrer udbedre opgaven på regning.

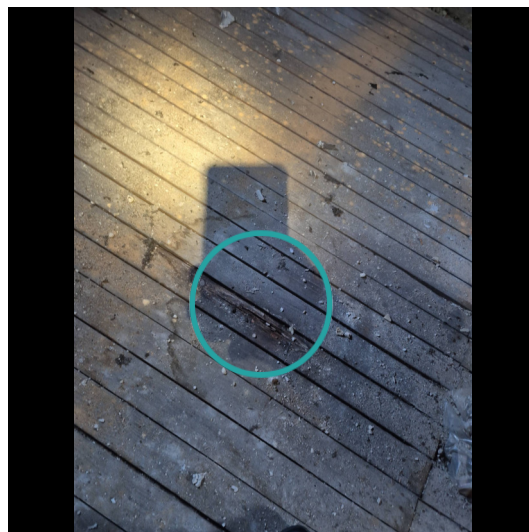
Der er fugtskjolder på gangbroen.

Forholdet var tørt ved fugtmåling og skønnes derfor af ældre dato.

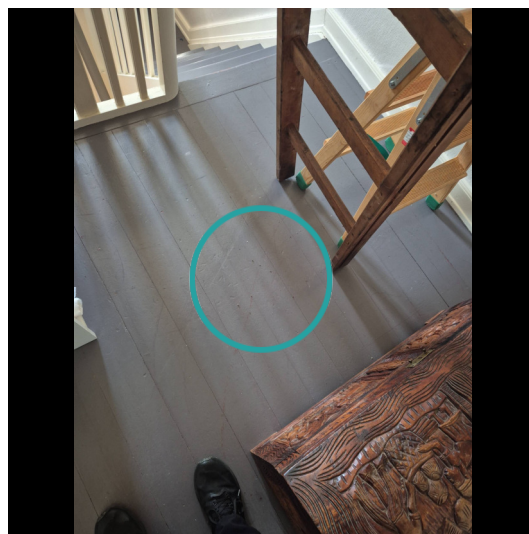
Trægulvet knirker/fjederer/er eftergivende ved belastning, se bla i trapperum og i gang og på badeværelse.

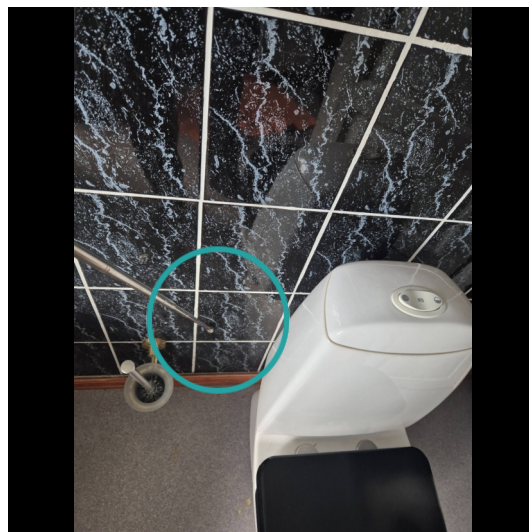
Der er flere vægfliser med mangelfuld vedhæftning til underlaget se bla bag toilet

Der er tale om et mindre område, som ikke er vandbelastet. Der vurderes derfor ikke at være nærliggende risiko for skader.

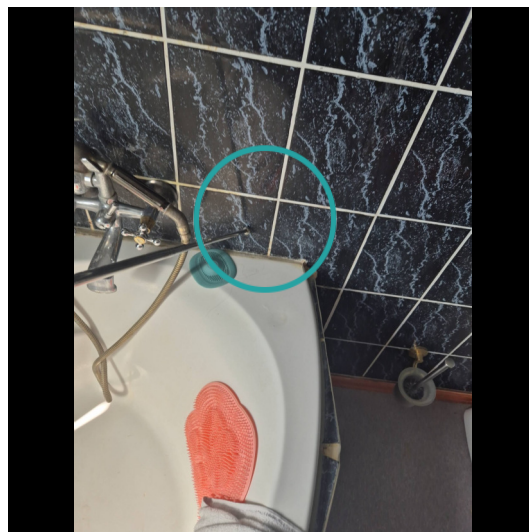
Der er flere vægfliser med mangelfuld vedhæftning til underlaget ved badekarvæg

Der er tale om vægge med direkte vandbelastning, hvorfor der er risiko for skader på de omkringliggende konstruktioner og installationer.

**Udskiftning af vægfliser**

Udbedringseksempel: Udskiftning af vægfliser og vådrumsbehandling. Vægfliser aftages. Underlaget rengøres omhyggeligt. Væggen vådrumsbehandles. Der skal anvendes et komplet system til vandtætning med produkter fra samme godkendelse. Overflader primes og forsegles i hjørner, omkring rørgennemføringer og ved overgang væg/gulv. Heldækkende tætningsmasse påføres. Vægfliser opsættes, fuges og afrenses. I hjørner, og i overgang væg og gulv samt omkring sanitære installationer fuges med elastisk, vådrums siliconefugemasse.

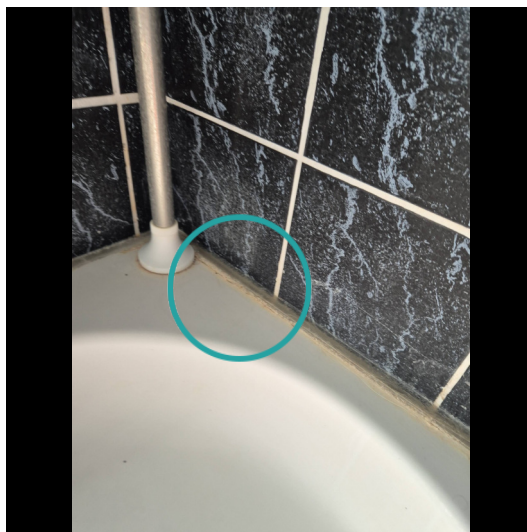
Der er defekte fuger omkring badekar

Der er tale om fuger, som er direkte vandbelastede, hvorfor der er risiko for skader på de omkringliggende konstruktioner og installationer.

Udbedringseksempel: Eftergang af fuger. Eksisterende fuger udskæres. Underlaget rengøres omhyggeligt, fugesider affedtes.

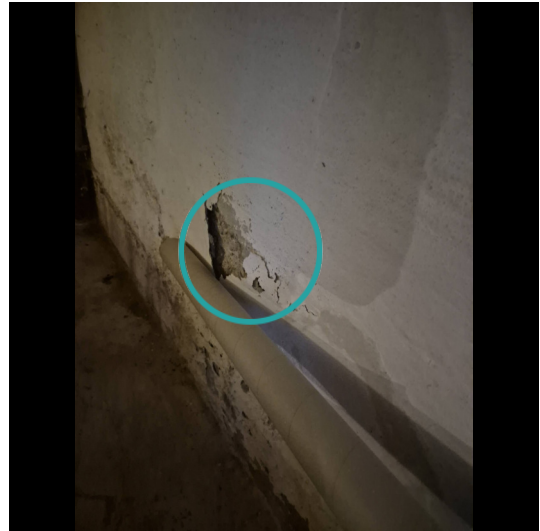
Der kan konstateres områder med misfarvning af vægge, samt flere områder med løs og afskallet puds flere steder, se bla mod vest og mod syd og mod vej

Forholdet var tørt ved fugtmåling og skønnes derfor af ældre dato.

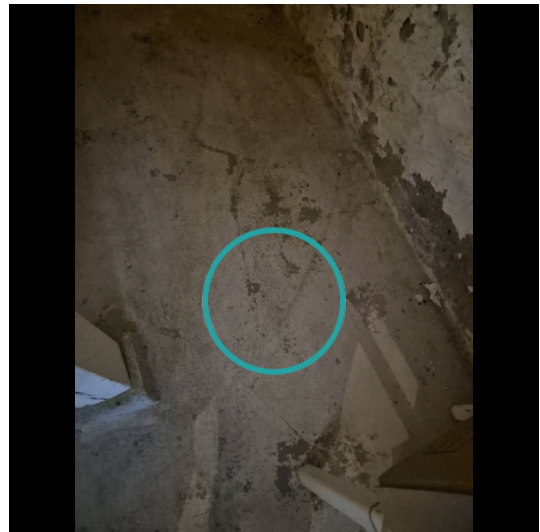
Der er flere revner i betongulvet, se bla i trapperum og i rum mod udv. Trappe

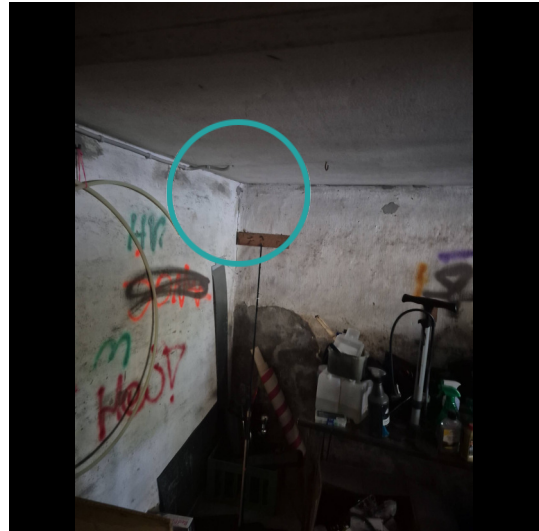
Der er registreret revner i vægge, se bla i sekundær rum mod have, overfor fyrrum og i sekundær rum med udv trappe.

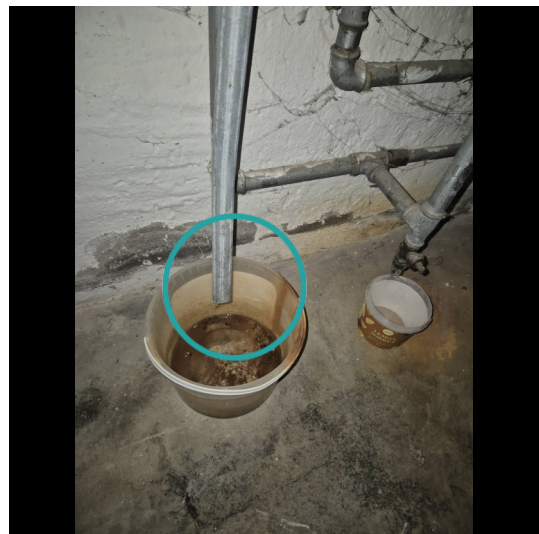
Vandvarmerens afløb fra sikkerhedsventil er ikke ført til afløb

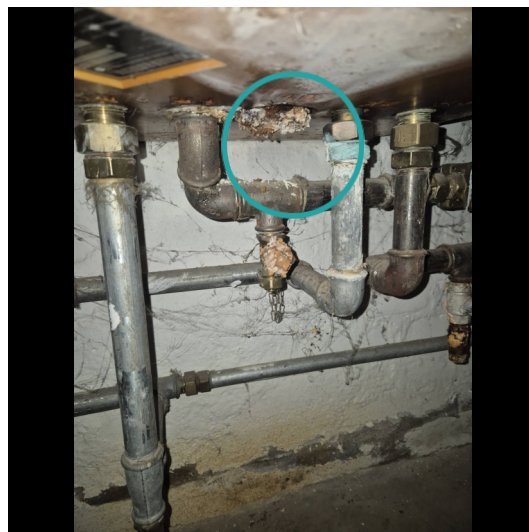
Varmvandbeholder er rustne og tærede

Der er tale om korrosion i en grad, som giver risiko for rørbrud/udsivning og dermed følgeskader på omkringliggende konstruktioner på længere sigt.

## Udskiftning af varmtvandbeholder

Udbedringseksempel: Udskiftning af varmtvandbeholder, 110 liter. Den eksisterende varmtvandsbeholder udtages af systemet. Varmtvandsbeholder med kabinet, 110 liter, for opvarmning med fjernvarme eller kedelvand, som Metro Beholderen monteres lodret på væg. Det medfølgende sikkerhedsaggregat bestående af sikkerhedsventil, afspærringsventil, kontraventil og tømmeventil monteres. Der etableres tilslutning til kedel eller veksler samt rørsystemet for vand og varme. Rør isoleres med rørskåle med påklæbet armeret alufolie, der lukkes med tape og fastholdes med varmforzinket ståltråd, tykkelse min. 0,5 mm og afsluttes med Isogenopak. Isoleringstykkelser varme rør 80 mm, koldt vandrør 20 mm.

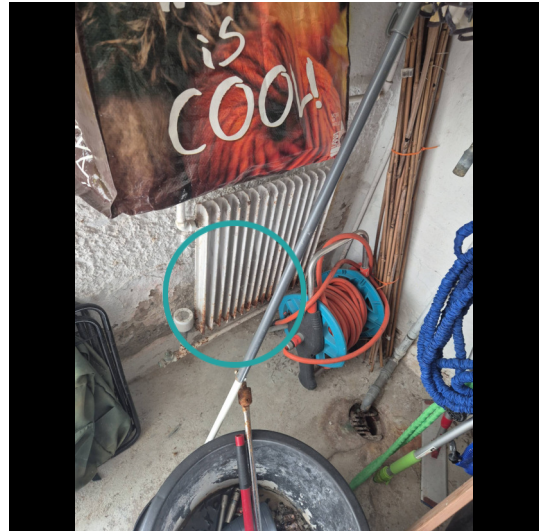
Radiator og rør er rusten og tæret.

Der er tale om korrosion i en grad, som giver risiko for rørbrud/udsivning og dermed følgeskader på omkringliggende konstruktioner på længere sigt.

## Udskiftning af radiator

Udbedringseksempel: Udskiftning af radiator med ny radiator, 555 x 72 x 1.500 mm. Den eksisterende radiator udtages af systemet og der monteres 2 stk. kugleventiler. Panelradiator, som RIO type 555-2P færdiglakeret, højde 555 mm, bredde 72 mm, længde 1.500 mm, opsættes på vægbæringer og monteres med ventilsystem som RIO type DS for 2-strengede anlæg samt ventilhus med fast føler. Radiatoren tilsluttes eksisterende Ø 15 mm sorte rør. Ved gulv afsluttes med 2-delte gulvrosetter.

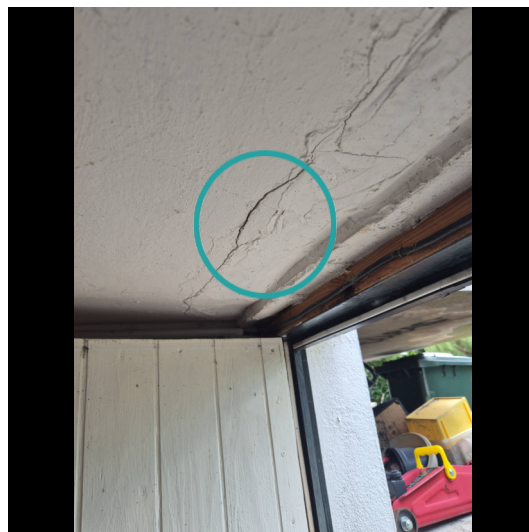
Der er revnedannelser/løs puds i pudsede lofter, se ved dør til udv. Trappe.

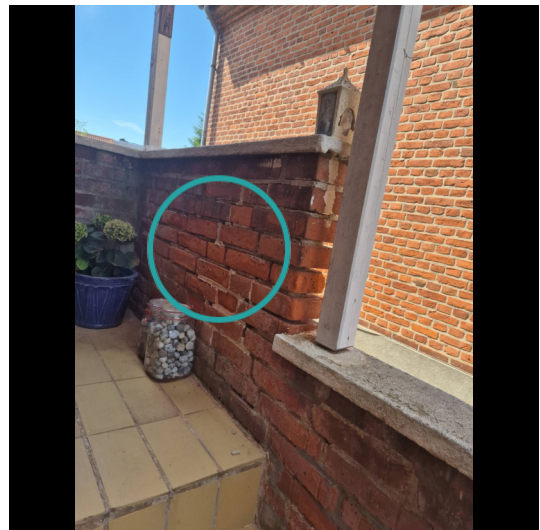
Der er områder med porøse og udfaldne / udvaskede fuger samt skadede sten i murværket, ses f.eks. mod østog vest.

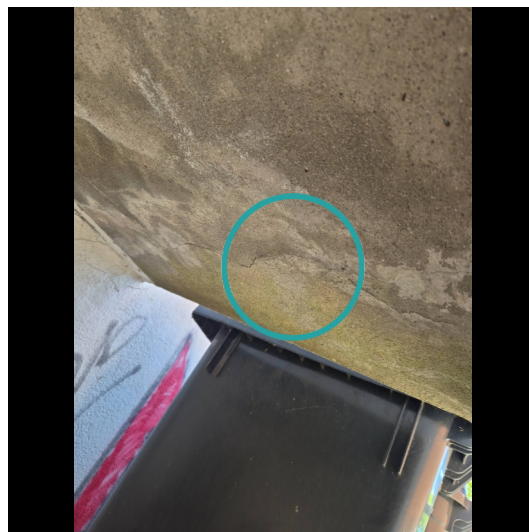
Der er revne under betonplade under overdækning ved indgangen.

Det vurderes, at skaden kan udvikle sig på længere sigt.
