Realsyn+ for

Søledsvej 23,  
4684 Holmegaard

Dato for besigtigelse: 15-09-2026

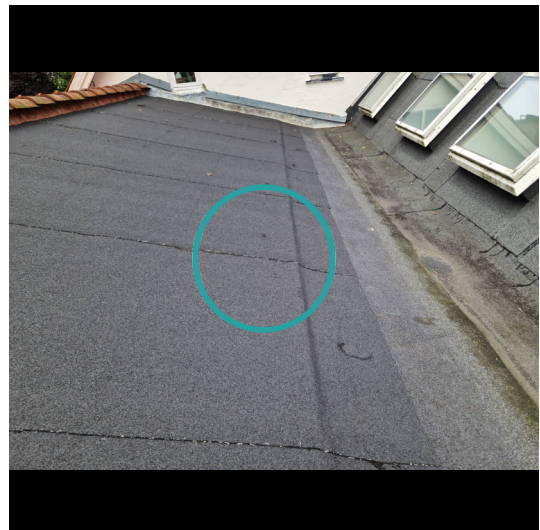
**Tag****SKADE:**

Der er trædespor på tagpappen på tilbygningen mod øst

Omfanget er på nuværende tidspunkt så begrænset, at der ikke skønnes at være nogen risiko.

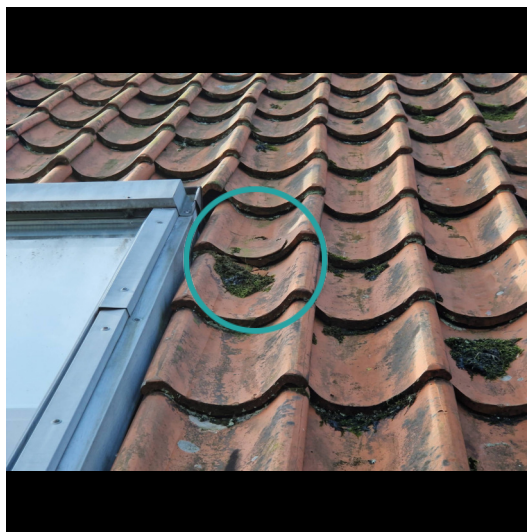
Enkelte tagsten har revner og afskalninger, det ses mod nord på mellembbygningen

Der er risiko for at forholdet kan udvikle sig på længere sigt og give skader.

## Udskiftning af tagsten

Udbedringseksempel: Udskiftning af tagsten. Tagsten oplægges på lægteunderlaget og fastgøres til dette med bindere Ø 3 mm, som JP-tagstensbindere i hver 3. sten - diagonalbinding.

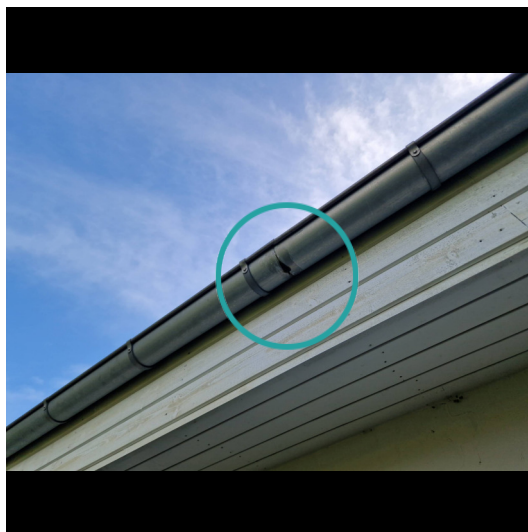
Der er mindre utætheder i tagrende mod vest ved samling

Det drypper lidt derfra ved besigtigelsen

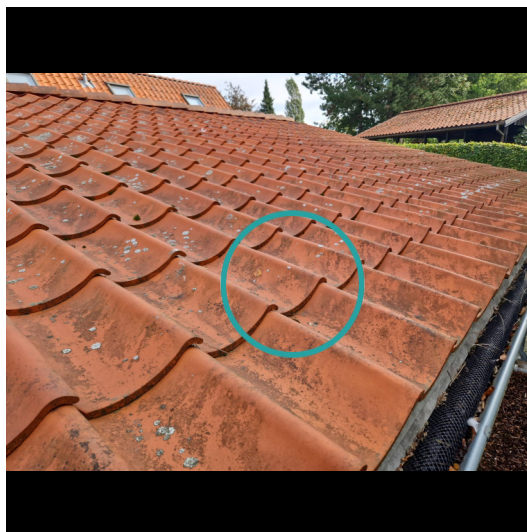
Taghældningen er mindre end foreskrevet af tagproducenten på udbygningen mod sydøst. Derudover er der ikke tætnet mellem vindskede og tagsten

Den kan derfor ikke forventes at være tæt.

## Udbedring af skade

Opgaven vurderes at kunne udbedres af en tømrer. Vi anslår at arbejdslønnen er den største del af udbedringsomkostningen og materialer udgør en mindre del. Det anbefales derfor at lade en tømrer udbedre opgaven på regning.

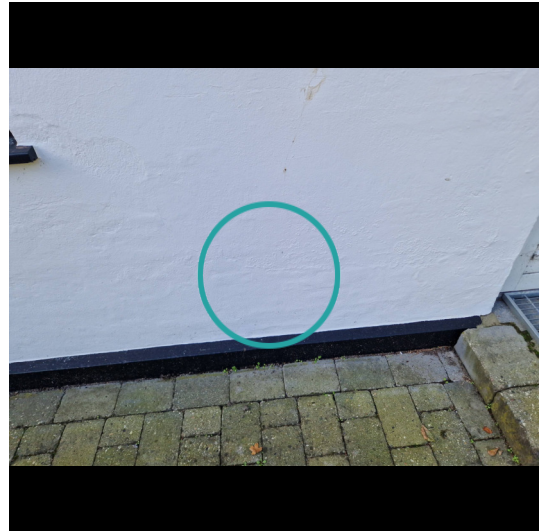
Puds på ydermure er i områder med mangelfuld vedhæftning, mod nord og syd på det oprindelige hus (mellembygningen)

Forholdet skønnes p.t. begrænset, men på længere sigt kan der ske udvikling.

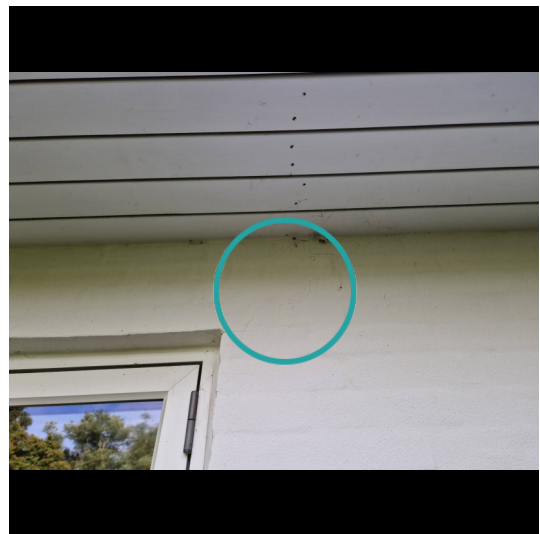
Der er mindre revner i ydervæg over vindue, mod vest på tilbygningen mod vest og på gavltrekan mod vest

Revner var alle uden væsentlig forskydning / forsætning og skønnes uden konstruktiv betydning. Revnedannelser er almindeligt forekommende i ældre bygninger.

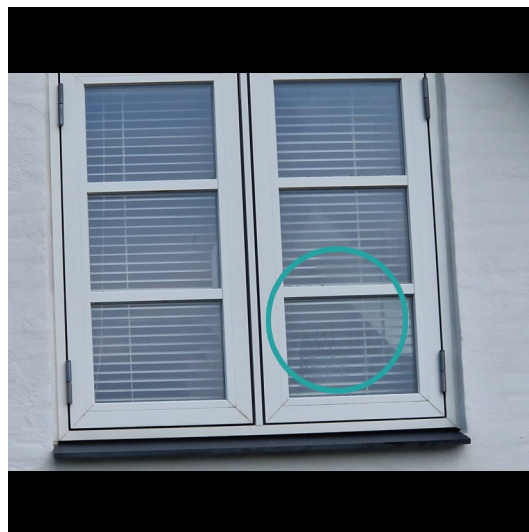
Der er enkelte punkterede termoruder, mod vest på 1. sal

Ruden er derfor ikke længere funktionel, og vil med tiden blive uklar.

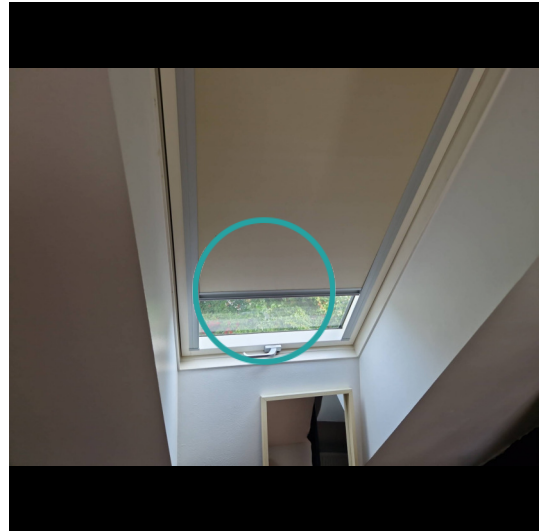
Der er ikke den påbudte redningsåbning generelt i alle rum på 1. Sale og i værelse mod entre i stueetagen.

Der er risiko for personskade i tilfælde af brand.

**Indhent tilbud****Etablering af godkendt redningsåbning**

Opgaven har ikke været mulig at prissætte, det anbefales at kontakte en tømrer med henblik på udredning af opgaven og tilbud på udbedring.

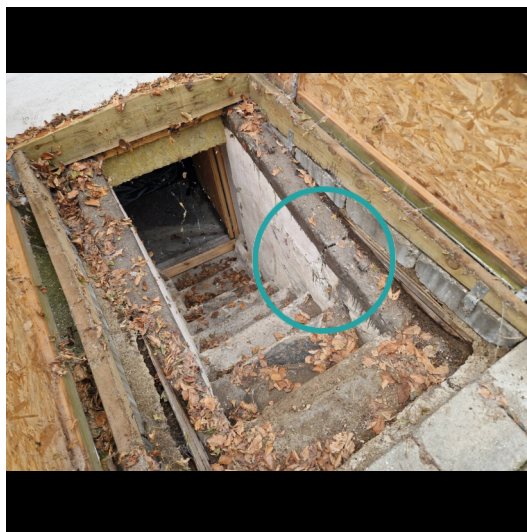
Trappeløb til kælder har revnedannelser, løst puds og pudsafskalninger i trin og i vanger.

Forholdet skønnes fortsat at udvikle sig på længere sigt.

## Udbedring af revner

Udbedringseksempel: Udbedring af revner og løst puds på trappe. Revnerne og løst puds udhugges, afrenses for løse partikler, vandes og udfyldes med mørtel. Overfladen udglattes.

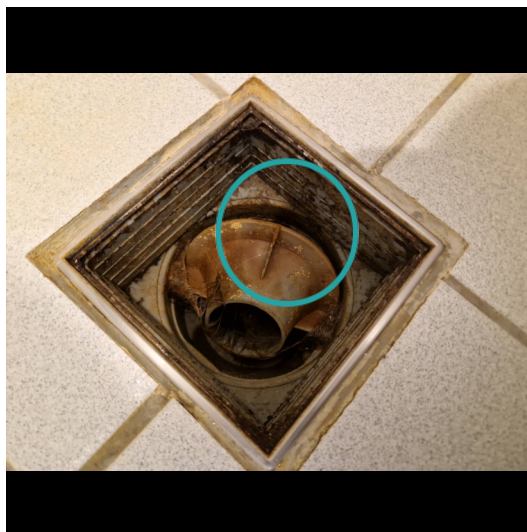
Der er monteret for mange forhøjerrammer mellem afløbsskål og rist i gulvafløb

Afløbet er vandbelastet fra gulvoverfladen, og der er risiko for fugtindtrængen og skader på de underliggende konstruktioner og installationer.

## Udskiftning af gulvafløb

Udbedringseksempel: Udskiftning af gulvafløb i betongulv med fliser/klinker. Afløbsskål ophugges og udskiftes med ny afløbsskål af rustfrit stål med ramme og 140 x 140 mm rist. Inkl. membranklemflange, vandlås og studse for sideindløb. Afløbsskålen tilsluttes afløbssystemet. Beton udstøbes omkring gulvafløbet til plan med eksisterende betonlag.

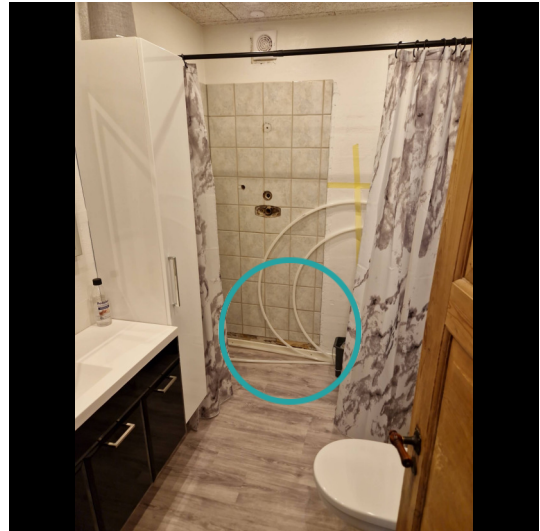
Rummet er under renovering

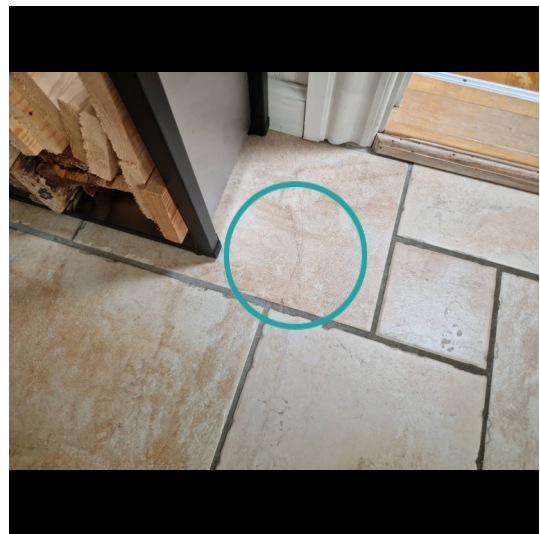
Der er en revnet gulvclinke ved brændeovnen

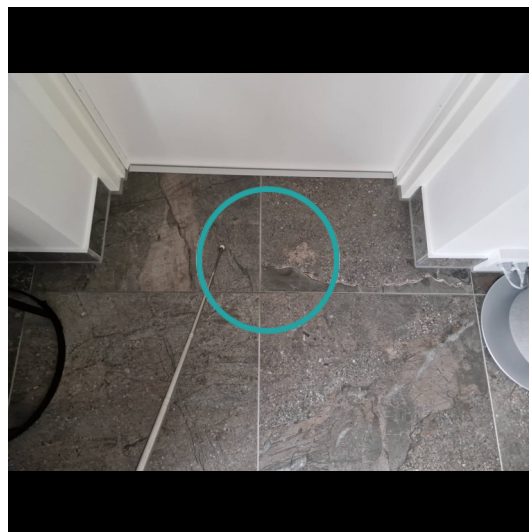
Der er enkelte gulvklinter med mangelfuld vedhæftning til underlaget, bl.a. ved dør til bryggers.

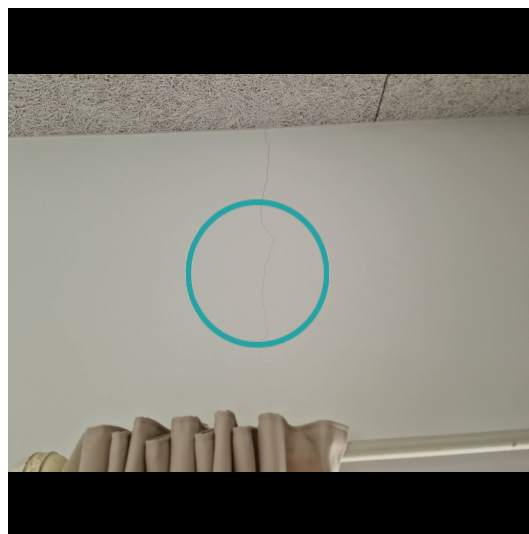
Der er registreret flere revner i vægge

Revnerne er på steder hvor de kan forventes (samlinger m.m.) og skønnes uden konstruktiv betydning.

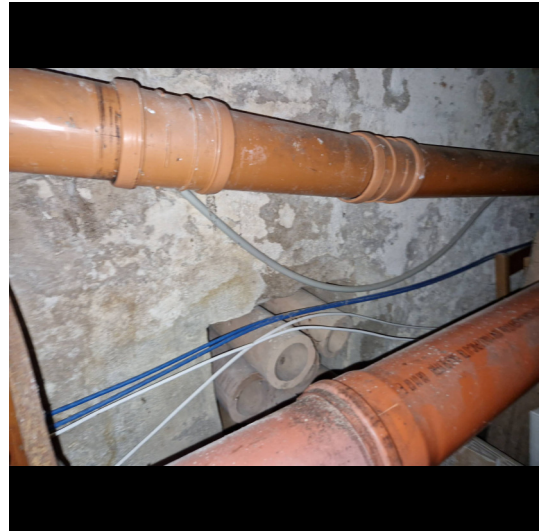
Der er fugtopstigning og fugtgennemtrængning i kældervægge samt løst og afskallet puds

Opstigende og indtrængende grundfugt i ældre kældervægge er almindeligt forekommende.

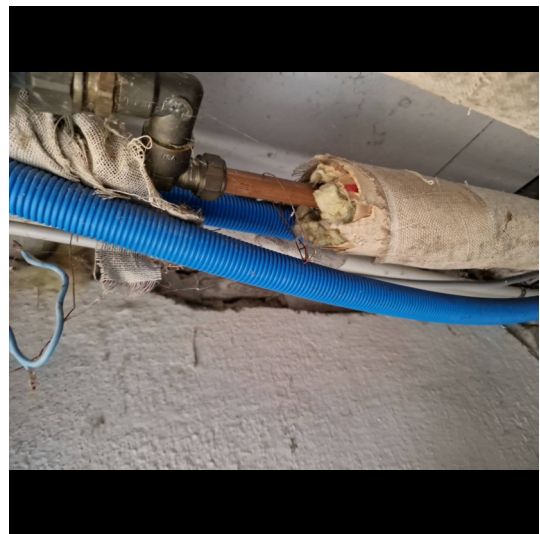
Der er defekt rørisolering på rør under loftet

Isoleringen kan indeholde asbest, hvorfor kontakt bør undgås. Såfremt det ønskes fjernet bør det ske i henhold til gældende anvisninger.

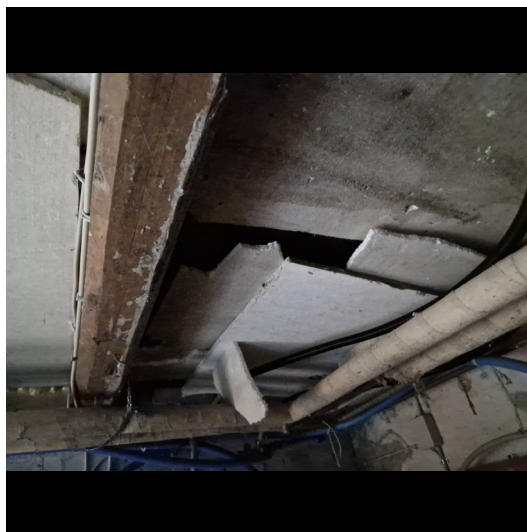
Loftbeklædning er udført i polystyrenplader

Pladerne overholder ikke gældende brandkrav.

**Udbedring/eftergang af loft**

Udbedringseksempel: Opsætning/eftergang af loft-/loftplader, Evt. som gipspladeloft bestående af 2 lag 12,5 mm gipsplader, Dampspærre af polyethylenfolie.

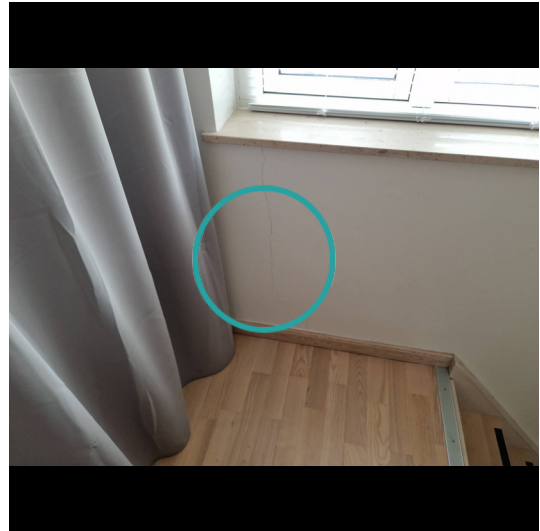
Der er registreret revner i væggen i gavl omkring vindue mod vest

Revnerne er på steder hvor de kan forventes (samlinger m.m.) og skønnes uden konstruktiv betydning.

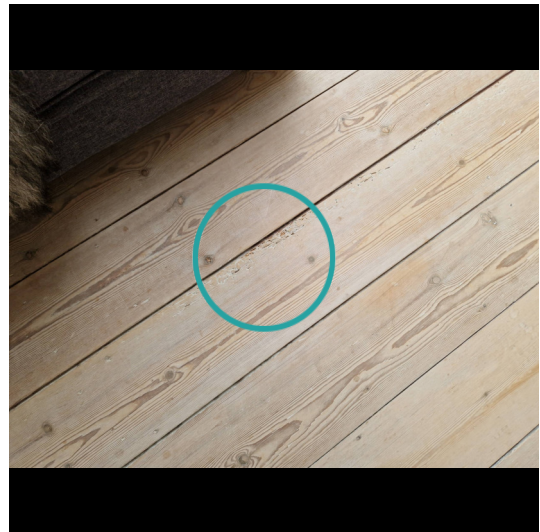
Gulvbrædder er let skadet af borebiller

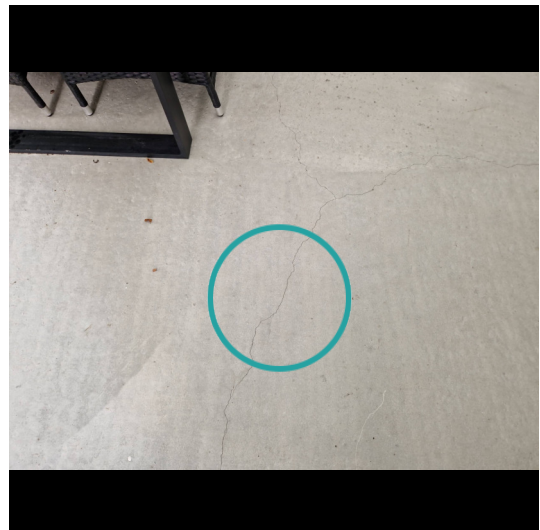
Der er revner i overfladen på betongulvet

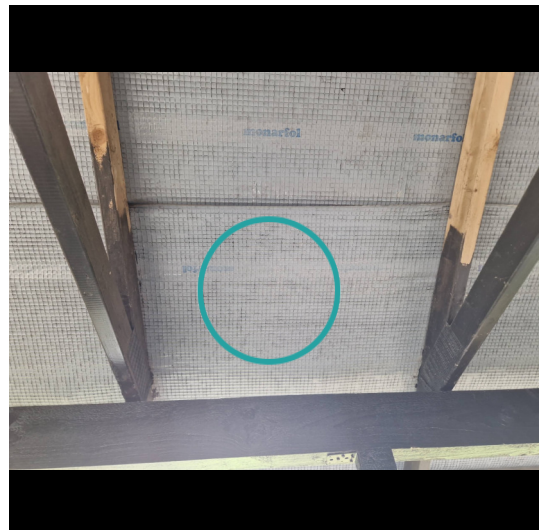
Undertaget er porøst og hullet

Der er risiko for fugt / vandindtrængen i den underliggende konstruktion.

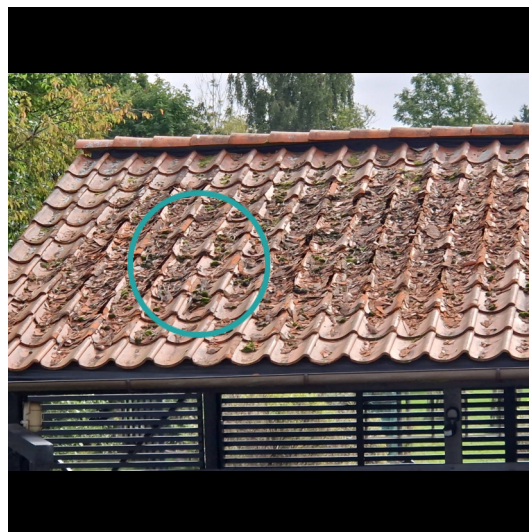
Tagsten har større revner og afskalninger

Der er risiko for vandindtrængning, som kan give skader på de underliggende bygningsdele.
