# Tilstandsrapport

## E/F ENGLANDSVEJ 12A, B OG C, København

Sag               Englandsvej 12A, B og C, København  
Emne            Tilstandsrapport

Sags nr.               12699.  
Side                    2/38  
Dato:                  08-04-2023

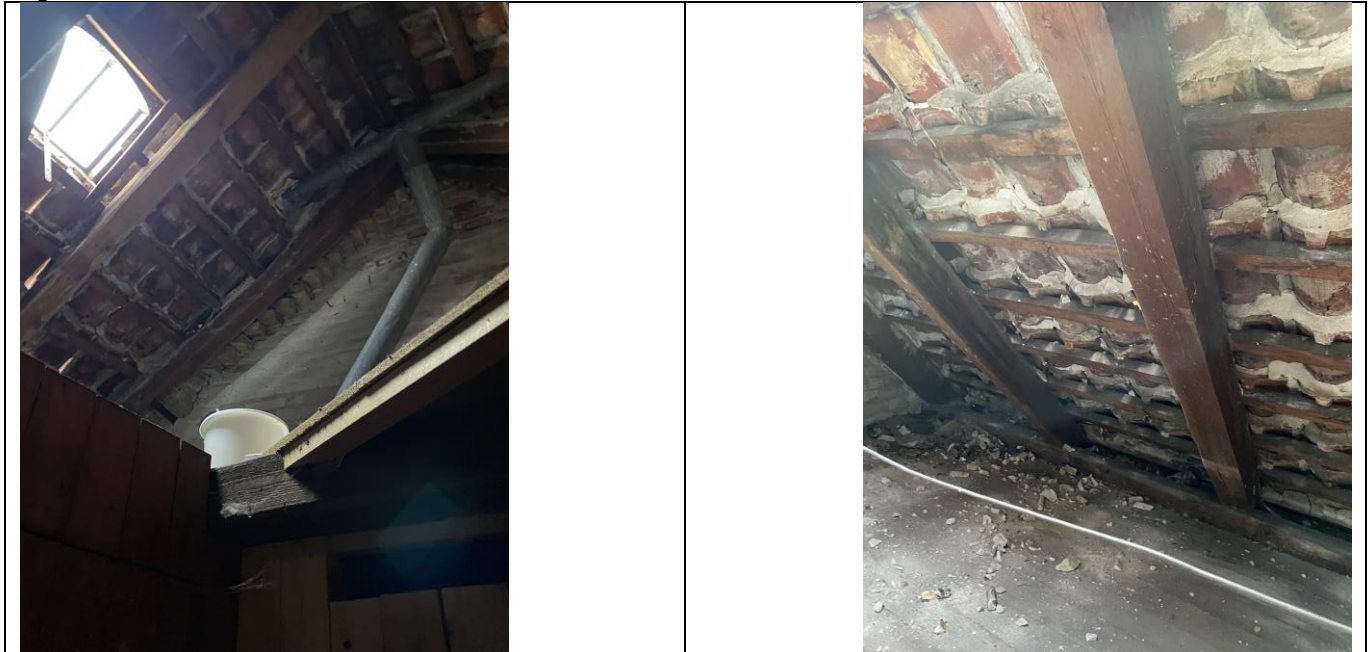
Oprindelige ventilationskanaler,  
Huller flere steder

Smuldrende understrygning og manglende bindere

Tagbelægning bør udskiftes og ny belægning med fast undertag etableres. I samme omgang isoleres tag.

Brandkamme og skorstene eftergås og reparerer, tagrender og hætter udskiftes.

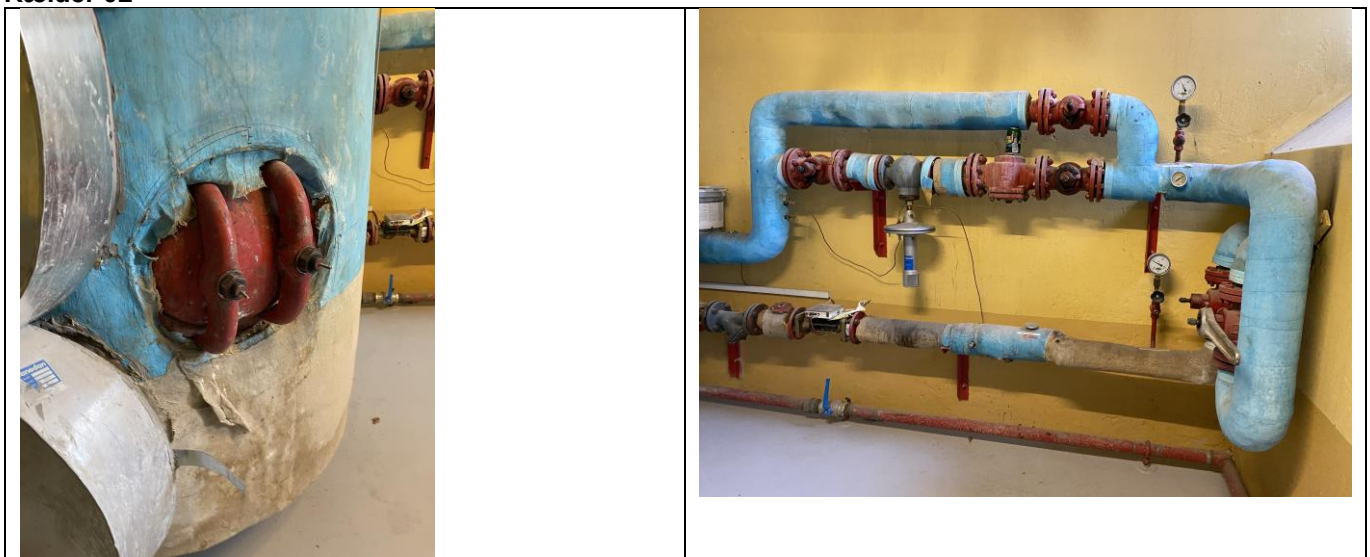
Varmtvandsbeholder af ældre dato

Rør i varmecentral

Gennemgang af central og evt. udskiftning af varmtvandsbeholder og diverse automatik, udstyr.

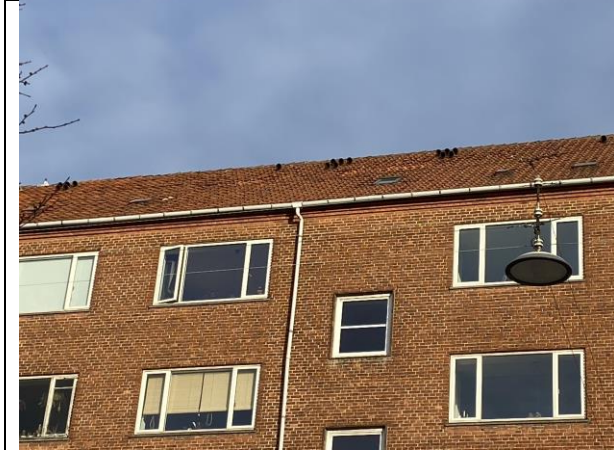
Facade mod gade, tagbelægning ses også at løftet sig grundet gentagne understrygninger

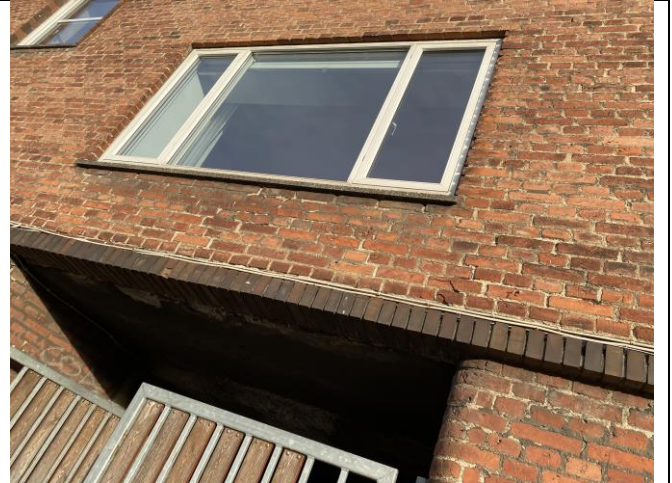
Mursten skubbet ud ved jern over port, fuger at have revnede.

Facader mod såvel gade som gård bør omfuges og sålbænke forsynes med ny belægning.

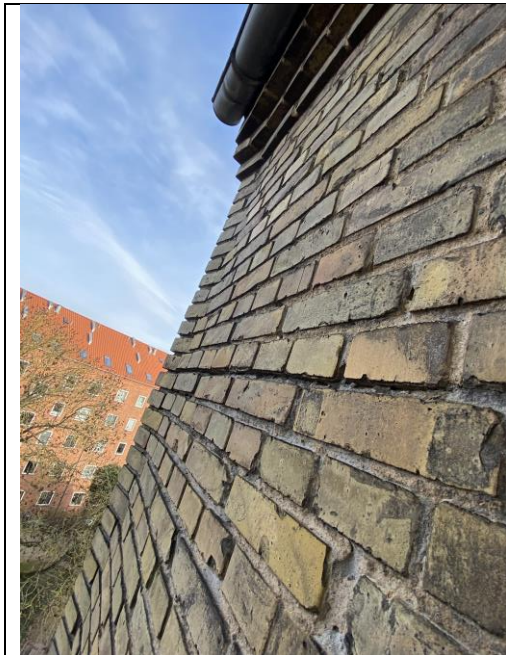
Gårdfacade, løse og udfaldne fuger

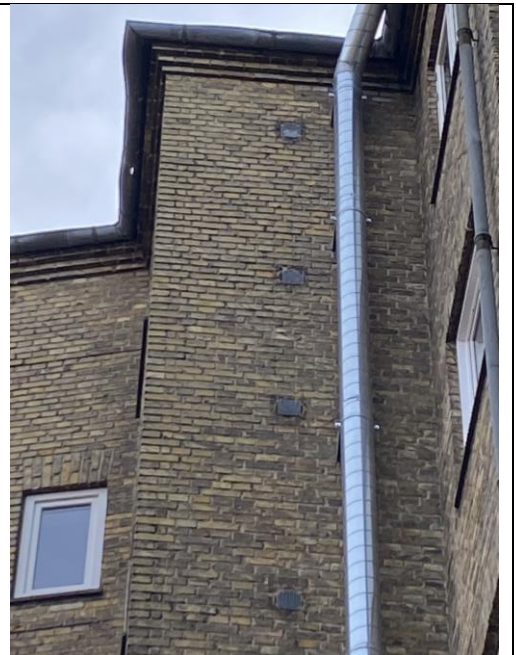
Køkkentårne er udragende fra facader og forsynet med de oprindelige aftræk fra fadebure. Dette gør, i kombination med dårlige fuger og defekte tagrender, at køkkener er præget af kuldebroer, fugtindtrængen og deraf følgende skimmeldannelser.

Gårdfacade, gamle udluftninger til fadebure og revnede fuger

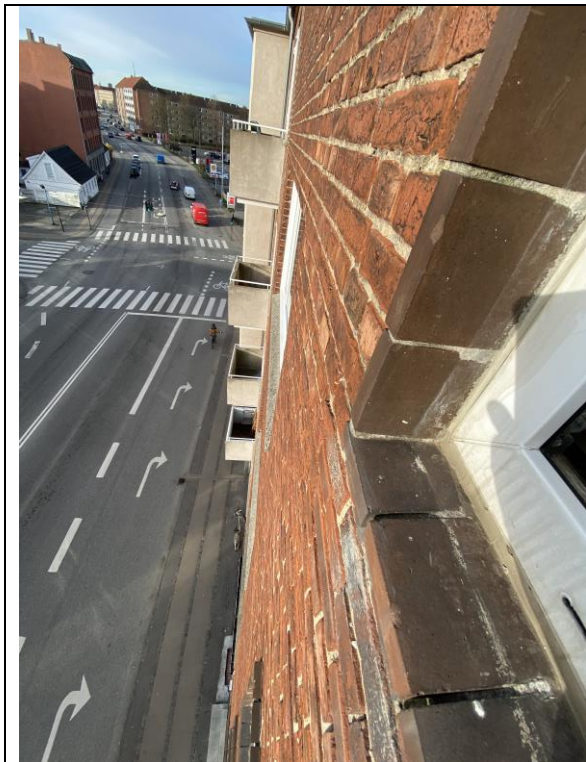
Murede sålbænke med udfaldne fuger

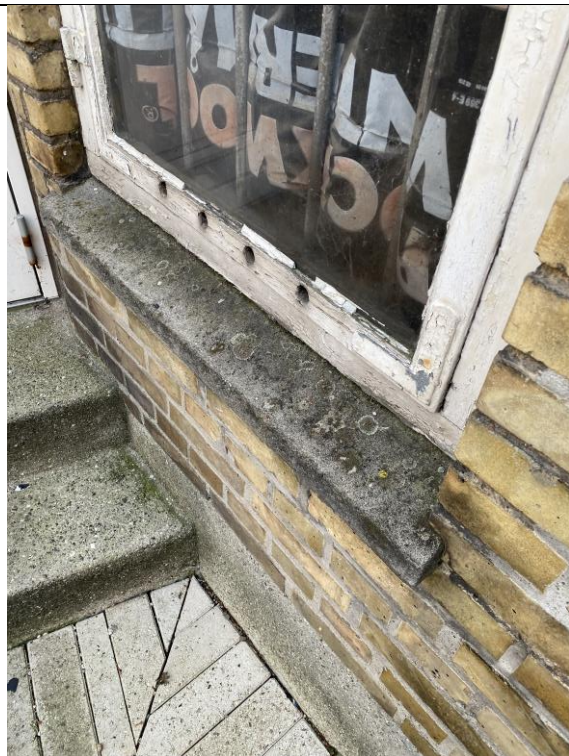
Støbte sålbænke, overflade forvitret

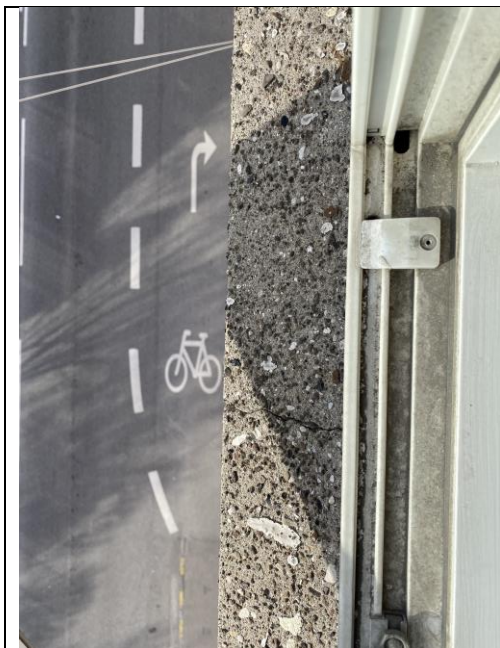
Sålbænk med revner

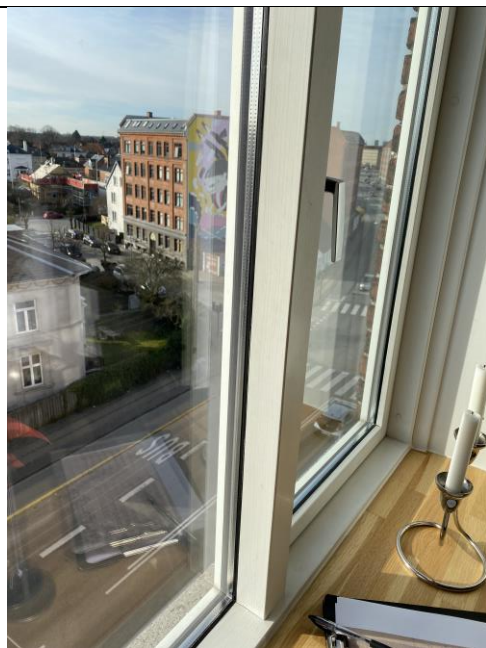
Termorude med kold kant

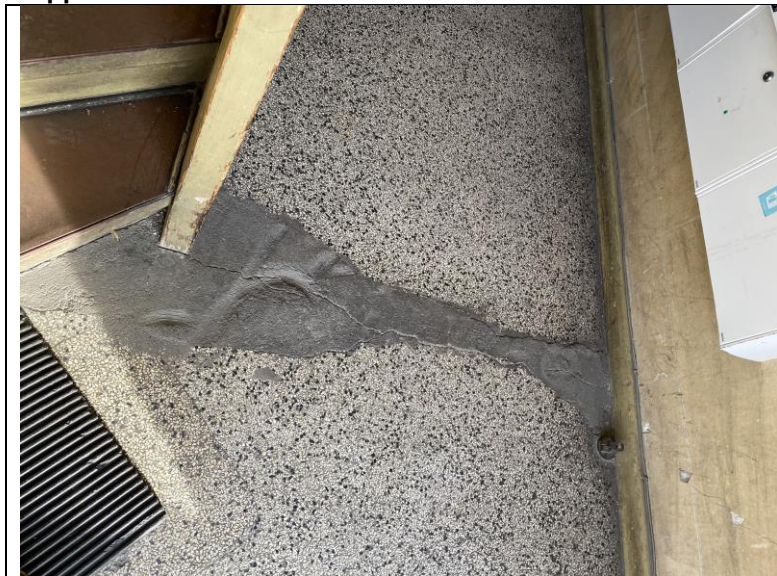
Terrazzo ved indgangspartier har større afskalninger over bærejern.

Terrazzo revnet over bærejern og søgt repareret

Bærejern bør undersøges, korrosionsbeskyttes og belægning reparerer.

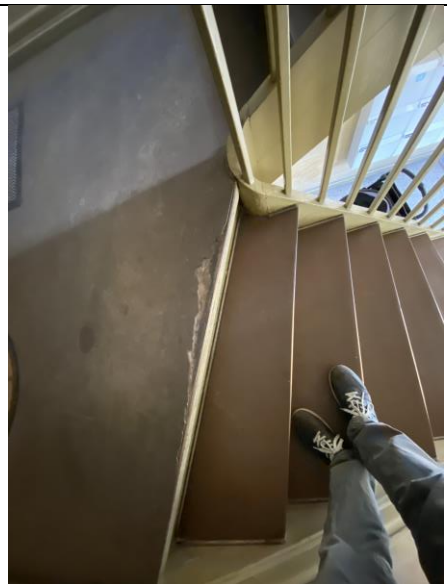
Belægning er nedslidt med revner og bør udskiftes.

Revnet nedslidt linoleum

Trapper bør spartles og forsynes med linoleum.

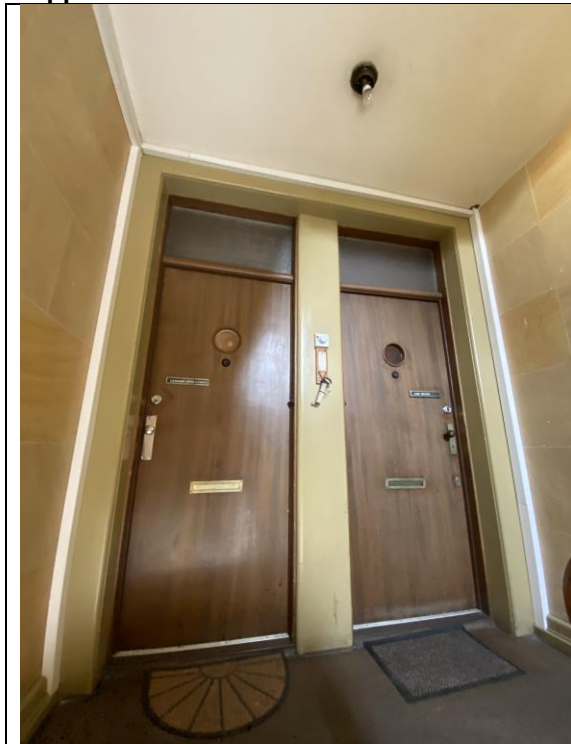
Hoveddøre med glasparti over

Der må påregnes vedligehold af døre mod gadeside og evt. udskiftning af døre mod gårdside/i portrum.

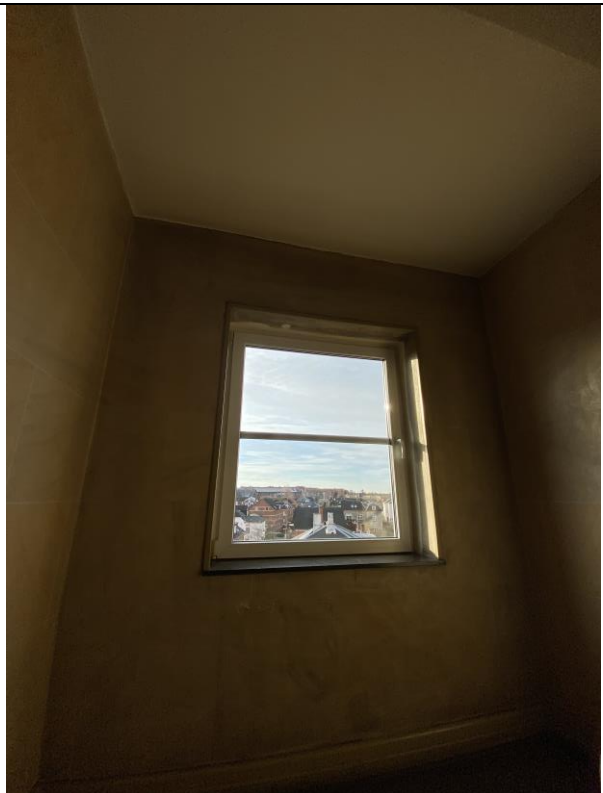
Trappevæg med revne under vindue

Hovedtrapper: Vægge/lofter/træværk må påregnes at skulle vedligeholdes i overskuelig fremtid.

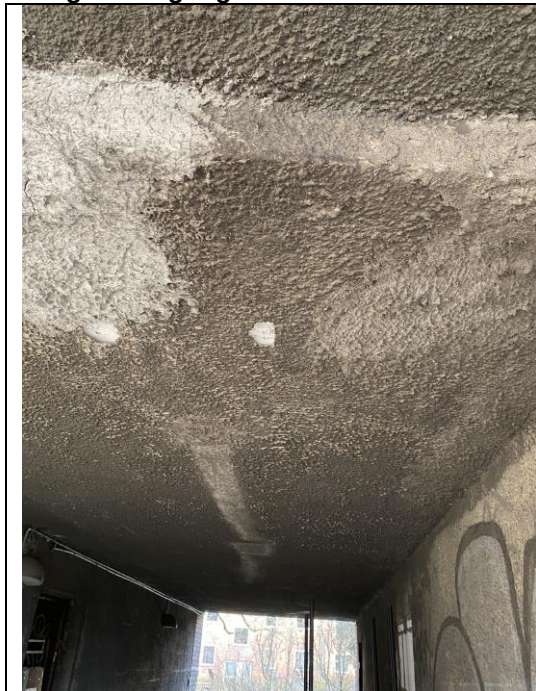
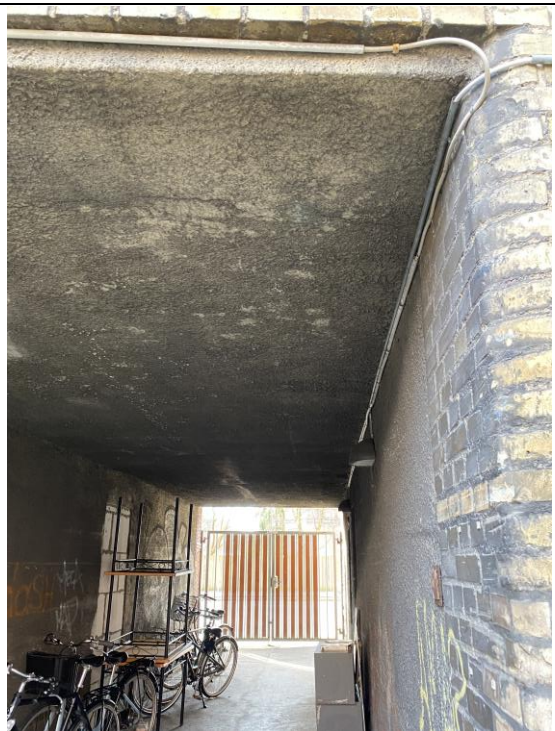
Portloft

Portloft og vægge repareret med betoonprodukt

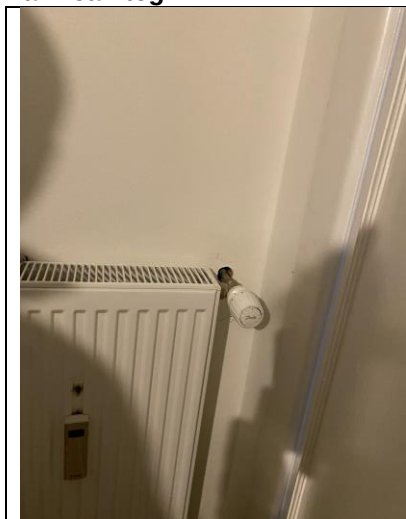
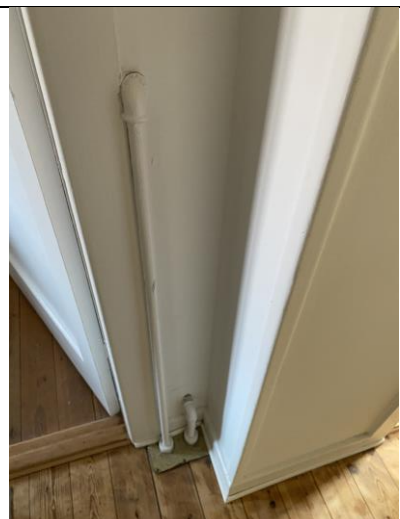
Pladejernradiator med termostatventil

Varmerør, 2-strengt anlæg

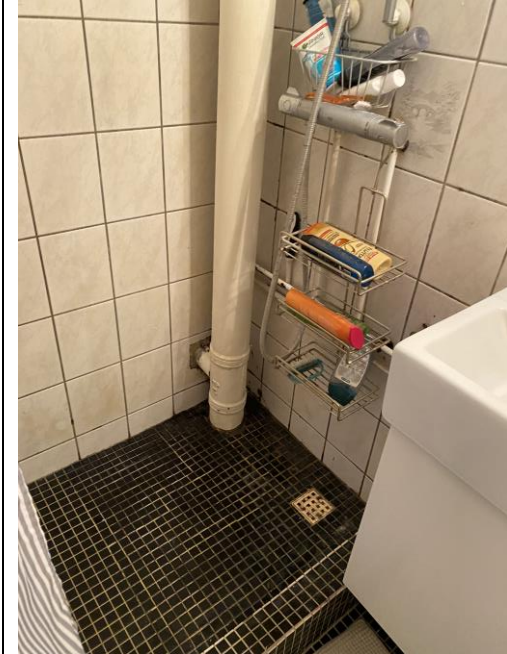
Faldstamme, SML/MA system uhensigtsmæssigt placeret i bruseområde

Faldstammer er knap 20 år gamle. De må påregnes at skulle udskiftes indenfor en 5-10 årige periode.

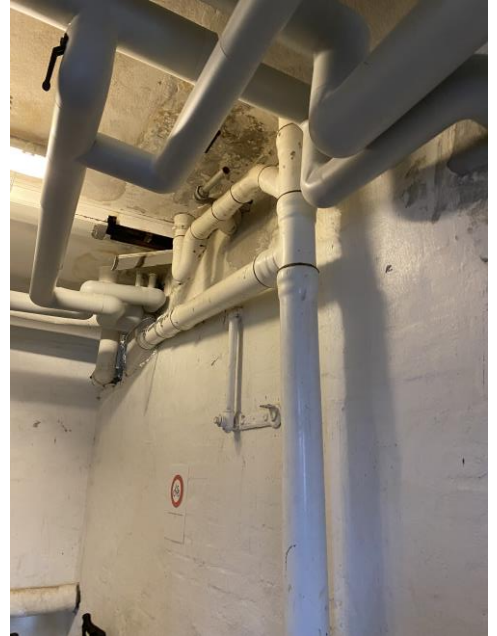
Faldstammer i kælder Loro-x system

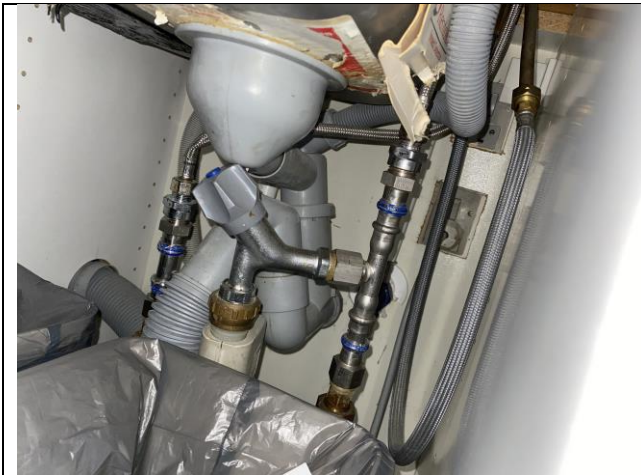
Koblingsledninger blanding af forskellige materialer

Vandinstallationer, fælles forsyningsledninger er udskiftet i nyere tid. Koblingsledninger, der er den enkelte ejers eget ansvar, bør eftergås og messingdele, tærede rør udskiftes.

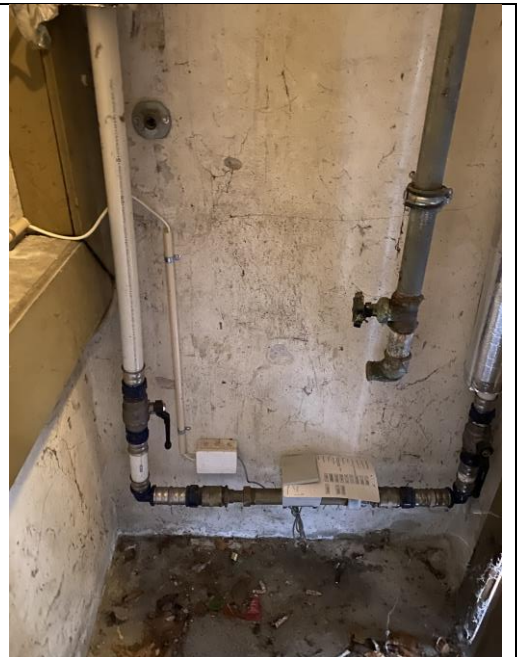
Hovedvandstik ved portrum

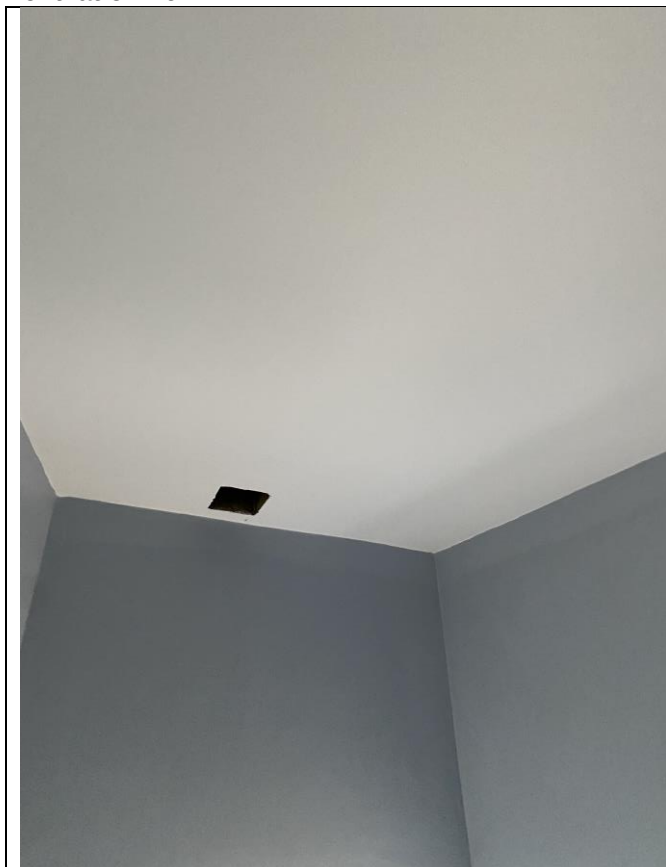
Aftræk i loft

Blikkanaler på loft bør eftergås for utætheder og kanaler bør evt. renses.

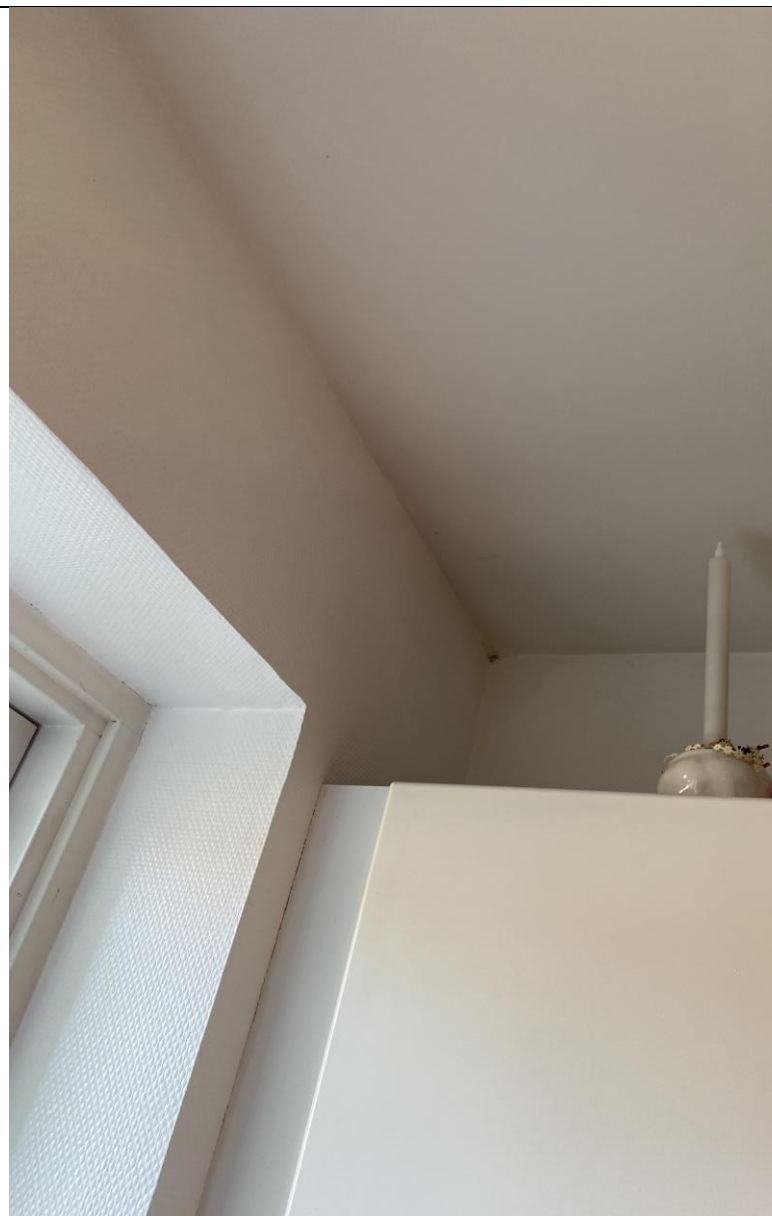
Skimmel i hjørne

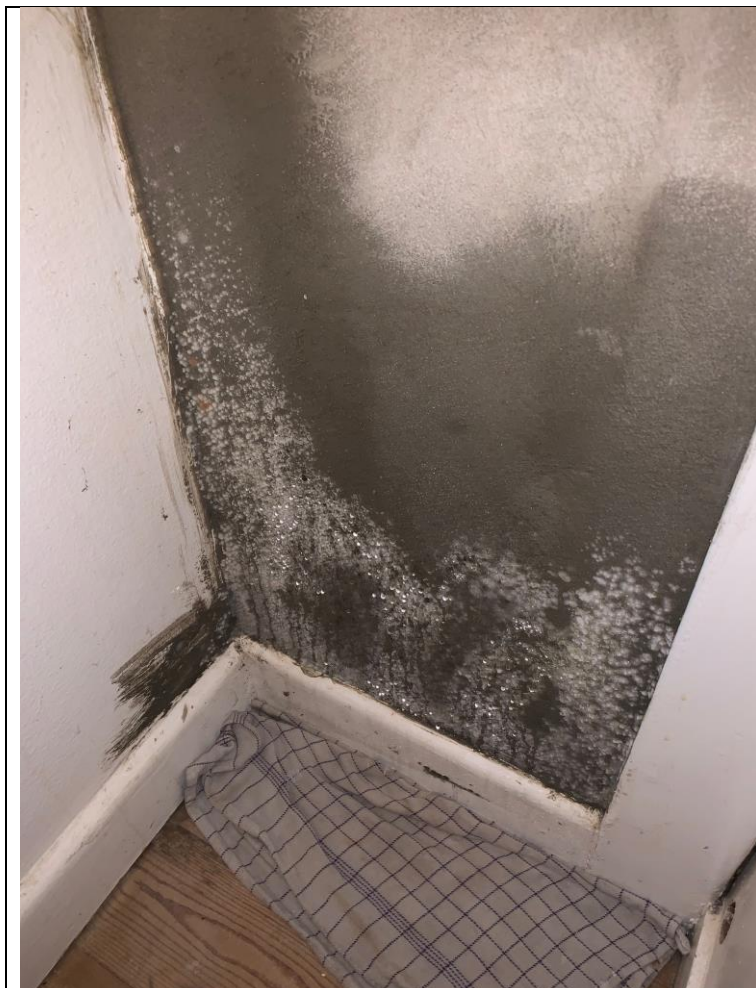
Skimmel og kondens på væg i køkkentårn
