Realsyn+ for

Diernæsvej 30,  
6100 Haderslev

Dato for besigtigelse: 01-05-2026

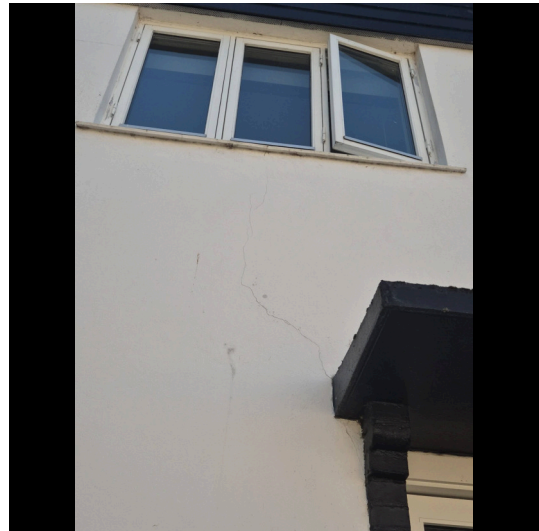
**Ydervægge****SKADE:**

Ydervægge har flere revner, bl.a. mod nord

**RISIKO:**

Det vurderes, at skaden kan udvikle sig på længere sigt.

Udbedringseksempel: Eftergang af fuger. Forvitrede/løse fuger, synlige revner og huller i fuger udbedres ved udkradsning og omfugning. Fuger udkradses i fuld bredde til dybde min. 15 mm fra den færdige fugeoverflade. I ældre facader udkradses til dybde min. 25 mm. Efter rengøring og vanding efterfuges med tilbageliggende fuger.

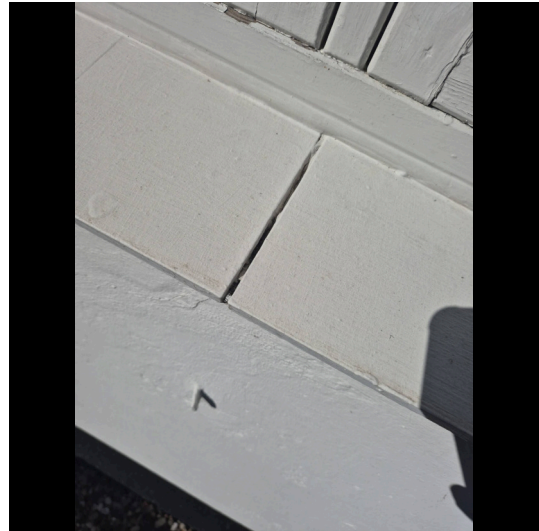
## Døre/vinduer/porte

### SKADE:

Der er defekte fuger i sålbænke ved vinduer f.eks. mod øst

### RISIKO:

Det vurderes, at skaden kan udvikle sig på længere sigt.

Udbedringseksempel: Eftergang af fuger. Forvitrede/løse fuger udbedres ved udkradsning og omfugning. Sålbænkens fuger udkradses i fuld bredde til dybde min. 15 mm fra den færdige fugeoverflade. I ældre murværk udkradses til dybde min. 25 mm. Efter rengøring og vanding efterfuges med fyldte fuger.

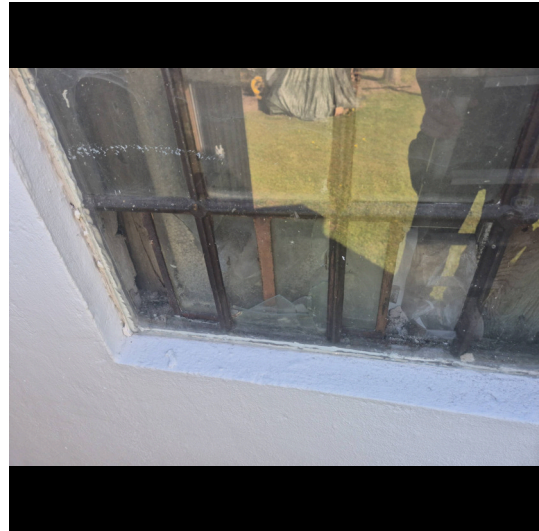
### Døre/vinduer/porte

**SKADE:**

rude mod øst er defekt.

**NOTE:**

Omfanget er på nuværende tidspunkt så begrænset, at der ikke skønnes at være nogen risiko.

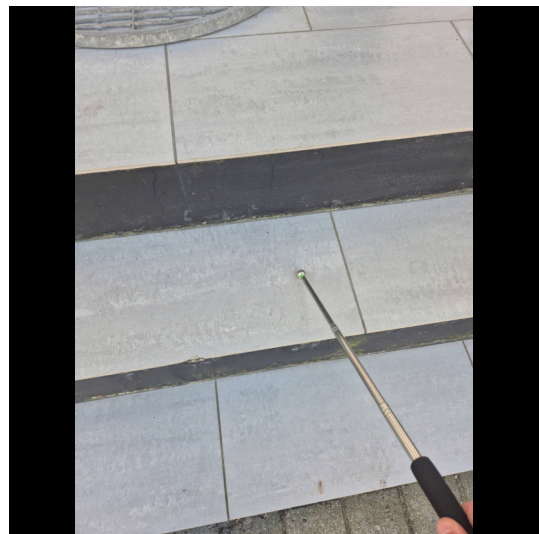
### Fundament/sokkel

**SKADE:**

Klinker på trappe mod stueetage har begrænset vedhæftning

**NOTE:**

Omfanget er på nuværende tidspunkt så begrænset, at der ikke skønnes at være nogen risiko.

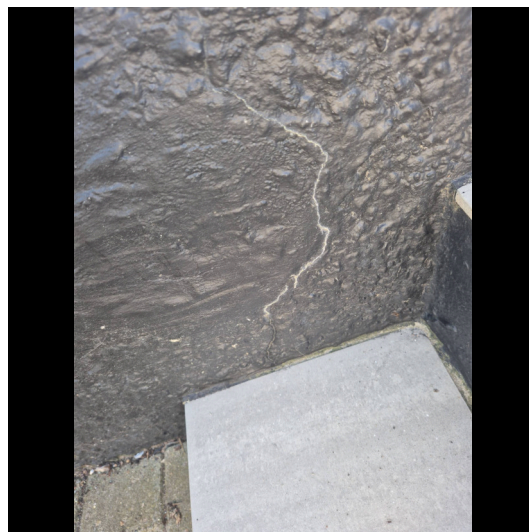
### Fundament/sokkel

**SKADE:**

Der er enkelte mindre revner i sokkel ses b.la. mod nord

**NOTE:**

Omfanget er på nuværende tidspunkt så begrænset, at der ikke skønnes at være nogen risiko.

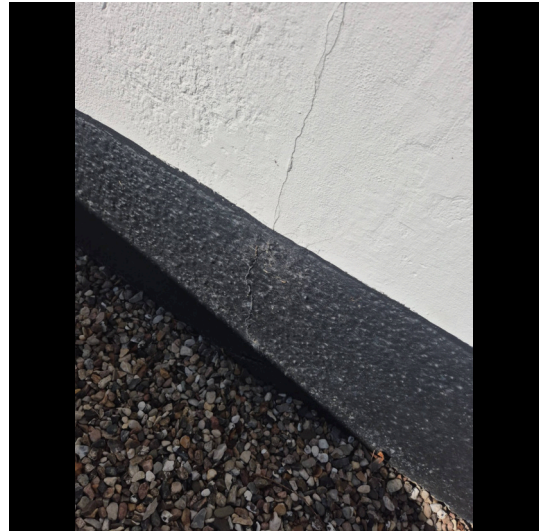
## Fundament/sokkel

### SKADE:

Der er revner i sokkel mest mod øst. Revnerne fortsætter op i ydervæggen

### RISIKO:

Der er risiko for følgeskader på andre bygningsdele på længere sigt.

Udbedringseksempel: Eftergang af løstsiddende sokkelpuds. Porøs, løstsiddende puds afhugges. Fundamentet afrenses, grundes og slutpudses med mørtel af samme type som den øvrige sokkelpuds. Mørtelen føres min. 100-150 mm under terræn. Maks synlighed på sokkelhøjde 200 mm.

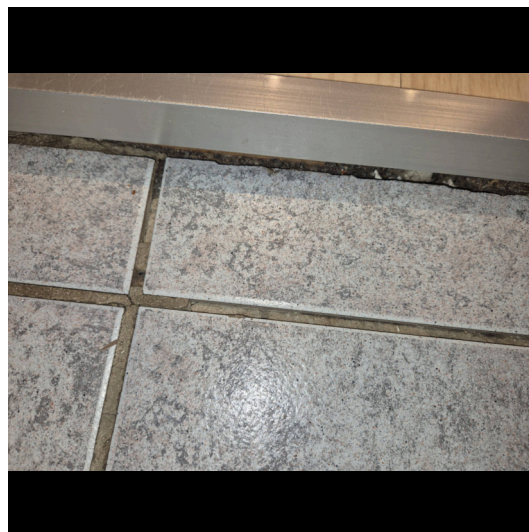
## Stueplan

### SKADE:

Der er gulvklinter med mangelfuld vedhæftning til underlaget samt defekte fuger enkelte steder b.la. mod køkkenet

### NOTE:

Omfanget er på nuværende tidspunkt så begrænset, at der ikke skønnes at være nogen risiko.

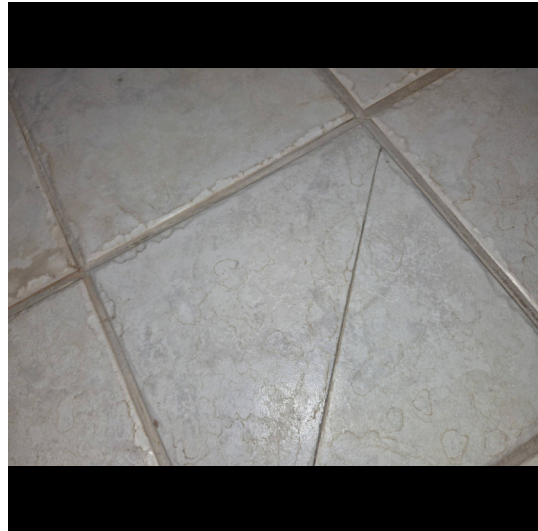
## Stueplan

### SKADE:

Der er revnede gulvklinter samt gulvklinter med begrænset vedhæftning til underlaget i bruseniche

### RISIKO:

Der er tale om gulv og væg med direkte vandbelastning, hvorfor der er risiko for skader på de omkringliggende konstruktioner og installationer.

Udbedringseksempel: Udskiftning af klinker/fliser og vådrumsbehandling. klinker/fliser aftages. Underlaget rengøres omhyggeligt. Gulvet vådrumsbehandles. Der skal anvendes et komplet system til vandtætning med produkter fra samme godkendelse. Overflader primes og forsegles i hjørner, omkring rørgennemføringer og ved overgang væg/gulv. Heldækkende tætningsmasse påføres. Gulvklinter udlægges, fuges og afrenses. I hjørner, og i overgang væg og gulv samt omkring sanitære installationer fuges med elastisk, vådrums siliconefugemasse.

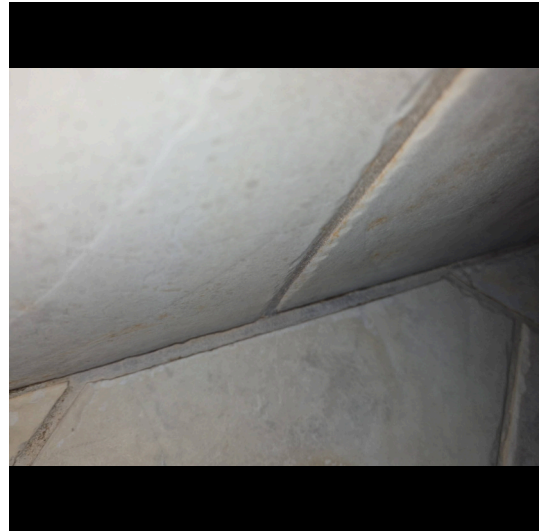
## Stueplan

### SKADE:

Der er defekte/revnede fuger i bruseniche ved gulv

### RISIKO:

Der er tale om fuger, som er direkte vandbelastede, hvorfor der er risiko for skader på de omkringliggende konstruktioner og installationer.

Udbedringseksempel: Eftergang af fuger i vådrum. Eksisterende fuger udskæres. Underlaget rengøres omhyggeligt, fugesider affedtes. Fugemassen påføres ved brug af flisebræt, og smøres ud for at fylde mellemrummet mellem fliser og klinker.

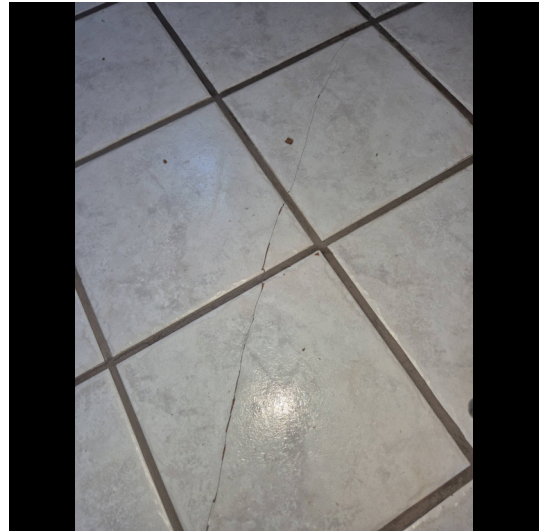
**Stueplan****SKADE:**

Der er gulvklinter med mangelfuld vedhæftning til underlaget ses midt i rummet

**NOTE:**

Omfanget er på nuværende tidspunkt så begrænset, at der ikke skønnes at være nogen risiko.

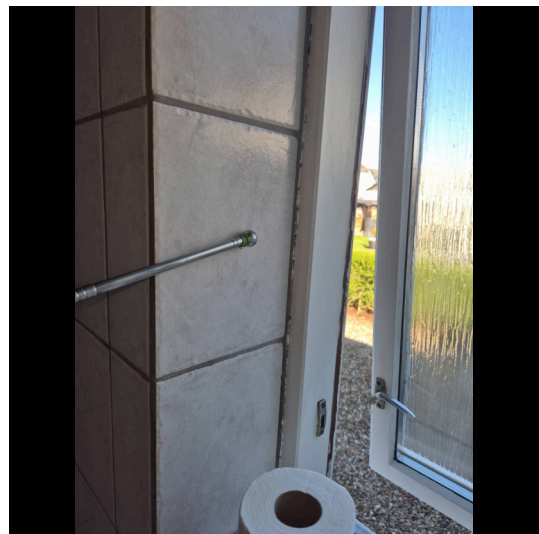
**Stueplan****SKADE:**

Der er enkelte vægfliser med mangelfuld vedhæftning til underlaget b.la. ved vinduet

**NOTE:**

Omfanget er på nuværende tidspunkt så begrænset, at der ikke skønnes at være nogen risiko.

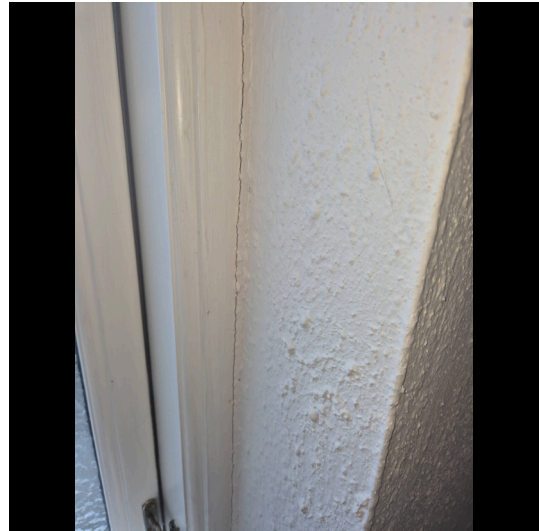
## Stueplan

**SKADE:**

Der er registreret revner i væg ved ved vinduet

**NOTE:**

Revnerne er på steder hvor de kan forventes (samlinger m.m.) og skønnes uden konstruktiv betydning.

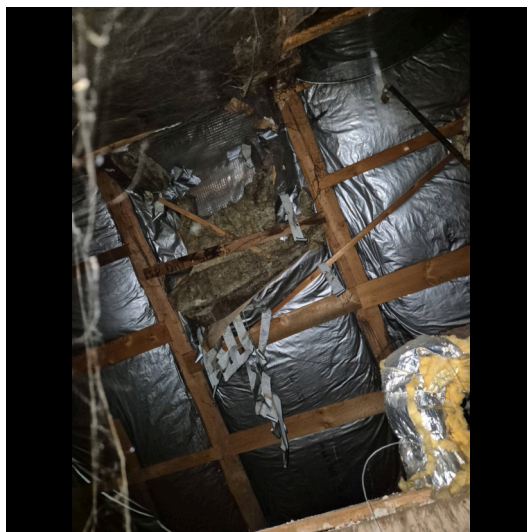
**1. Sal****SKADE:**

Undertaget er defekt enkelte steder.

**RISIKO:**

Forholdet kan fortsat udvikle sig, og der er nærliggende risiko for skader på andre bygningsdele.

Udbedringseksempel: Aftagning af tagbelægning, reparation, opstramning af undertag og genudlægning af tagbelægning. Undertaget repareres og strammes op, så det højst hænger 10-15 mm. Fjedre til fastholdelse af undertag monteres på taglæggerne udefra. Den nedtagne tagbelægning genoplægges på lægteunderlaget.

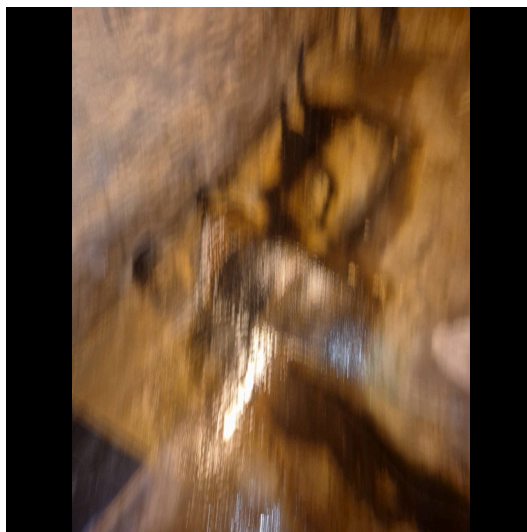
## Kælder

### SKADE:

Der er opfugtninger i gulvet/krybekældbunden

### RISIKO:

Opfugtningen er høj og kan give anledning til skader på længere sigt.

Opgaven vurderes at kunne udbedres af en fugttekniker. Vi anslår at arbejdslønnen er den største del af udbedringsomkostningen og materialer udgør en mindre del. Det anbefales derfor at lade en fugttekniker udbedre opgaven på regning.

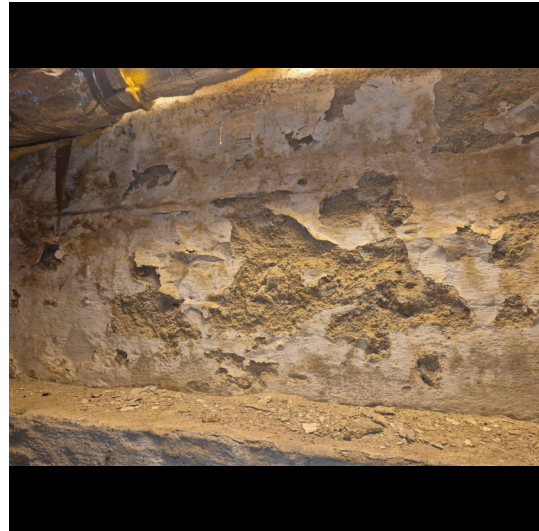
## Kælder

**SKADE:**

Der er fugtopstigning og fugtgennemtrængning i kældervægge samt løst og afskallet puds bl.a. generelt på alle vægge

**RISIKO:**

Forholdet kan udvikle sig på længere sigt og forøge luftfugtigheden i kælderen, og medvirke til skader på andre bygningsdele.

Opgaven vurderes at kunne udbedres af en fugttekniker. Vi anslår at arbejdslønnen er den største del af udbedringsomkostningen og materialer udgør en mindre del. Det anbefales derfor at lade en fugttekniker udbedre opgaven på regning.

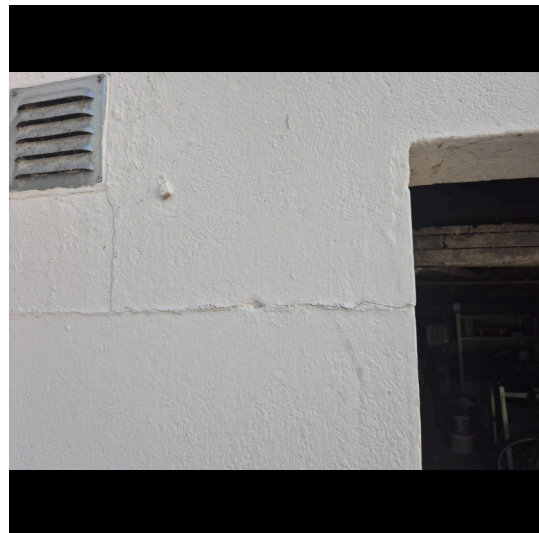
**Ydervægge****SKADE:**

Ydervægge har flere revner, bl.a. mod vest

**RISIKO:**

Det vurderes, at skaden kan udvikle sig på længere sigt.

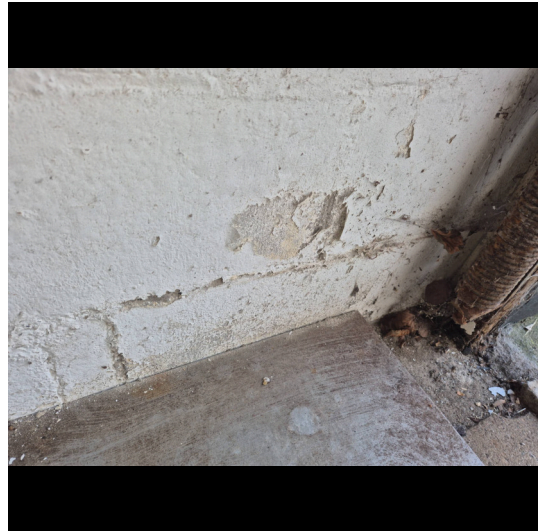
### Stueplan

**SKADE:**

Der ses mindre afskalninger til højre for port

**NOTE:**

Omfanget er på nuværende tidspunkt så begrænset, at der ikke skønnes at være nogen risiko.

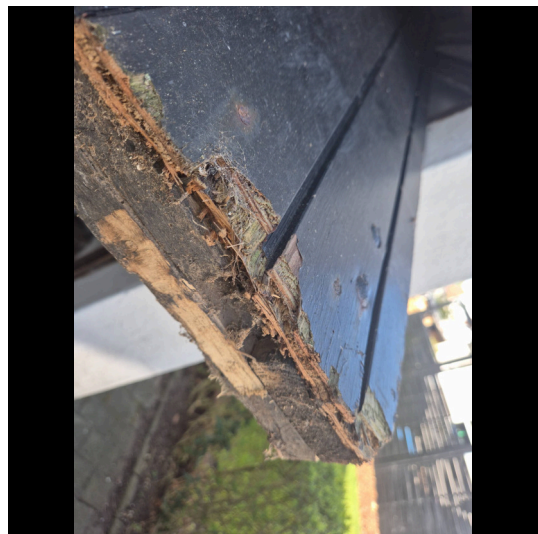
### Stueplan

**SKADE:**

Garage port har begyndende nedbrydninger i træ beklædning

**RISIKO:**

Det vurderes, at skaden kan udvikle sig på længere sigt.

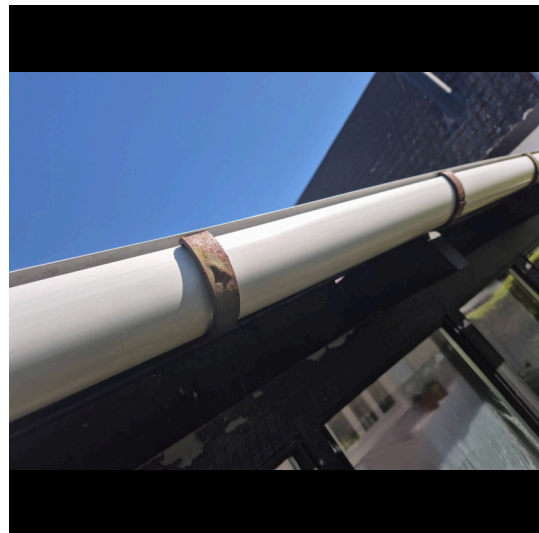
### Tag

**SKADE:**

Rendejern under tagrender og befæstigelse ved tagnedløb fremstår med rust

**RISIKO:**

Det vurderes, at skaden kan udvikle sig på længere sigt.

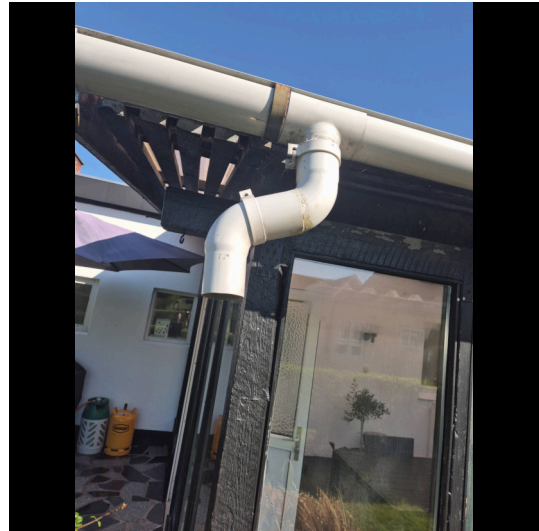
### Tag

**SKADE:**

Der mangler nedløb mod syd

**RISIKO:**

Der er risiko for skader på andre bygningsdele på kort sigt.

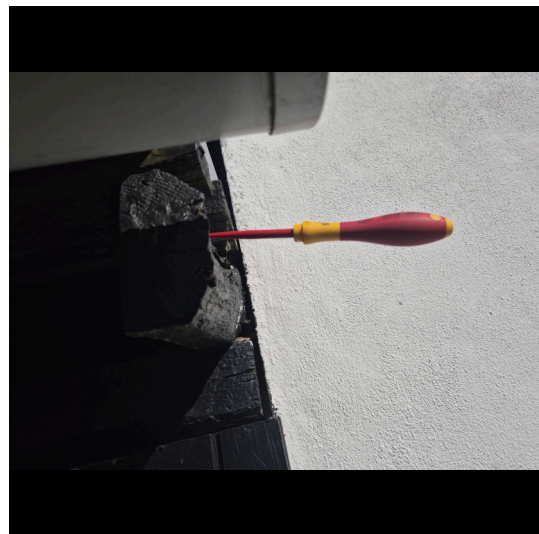
### Tag

**SKADE:**

Remender fremstår med nedbrudt træ mod syd

**RISIKO:**

Det vurderes, at skaden kan udvikle sig på længere sigt.

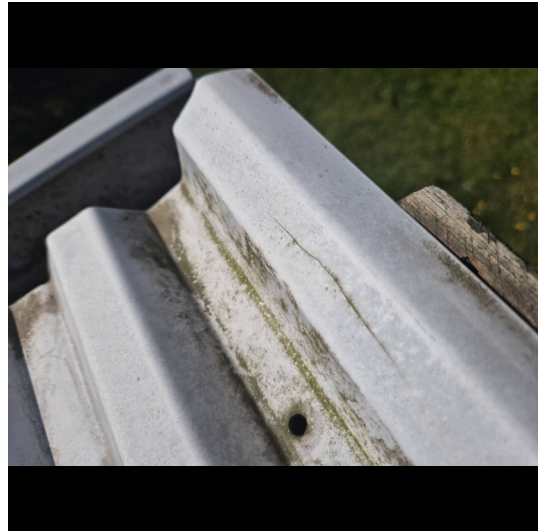
**Tag****SKADE:**

Plasttagplader er ikke tætte i samlinger, og der ses enkelte revner i plade mod syd

**RISIKO:**

Det vurderes, at skaden kan udvikle sig på kortere sigt.

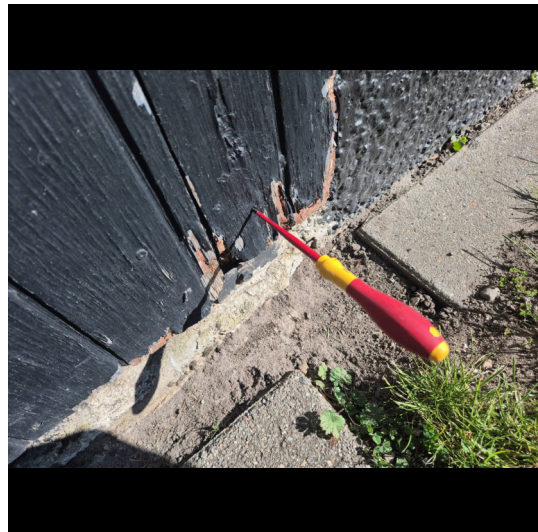
**Ydervægge****SKADE:**

Træbeklædningen har begyndende nedbrydninger ses mod syd

**RISIKO:**

Det må påregnes, at forholdet vil udvikle sig på længere sigt.

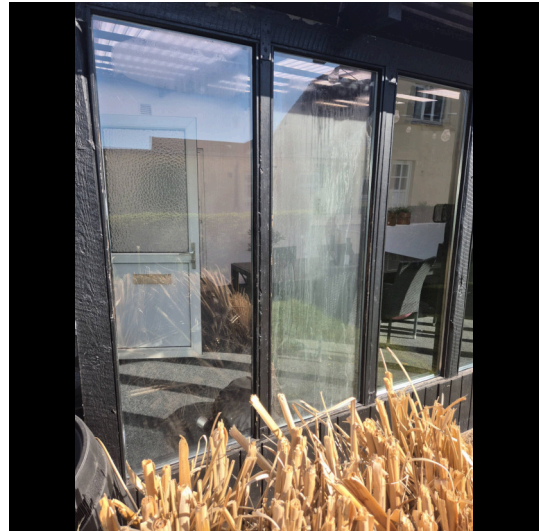
### Døre/vinduer/porte

**SKADE:**

Der er en punkteret termorude i enkelte vinduer mod syd

**NOTE:**

Forholdet skønnes ikke at medføre nogen risiko.

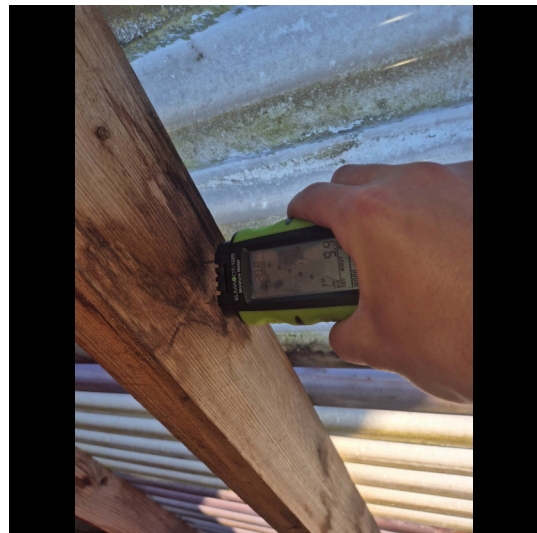
**Tag****SKADE:**

Der er ældre, tørre fugtskjolder på spær

**NOTE:**

Forholdet var tørt ved fugtmåling og skønnes derfor af ældre dato.

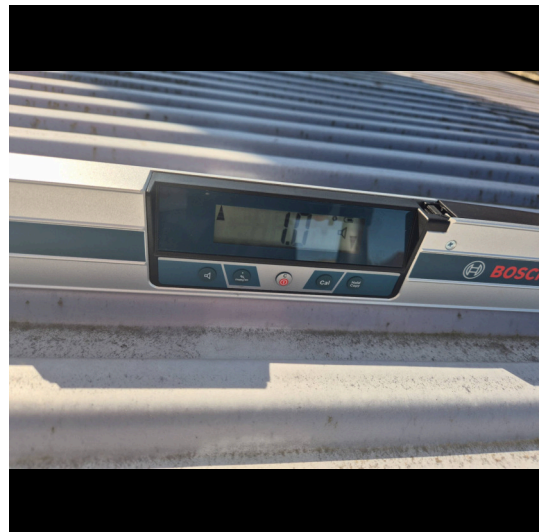
## Tag

**SKADE:**

Taghældningen er mindre end foreskrevet af tagproducenten

**RISIKO:**

Den kan derfor ikke forventes at være tæt.

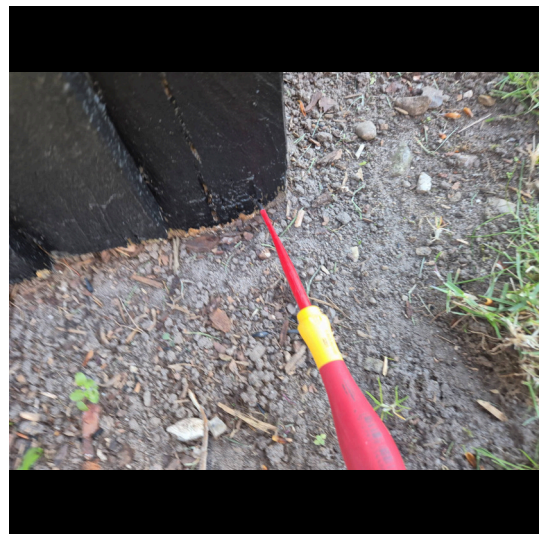
## Ydervægge

**SKADE:**

Træbeklædningen sidder for tæt på terræn

**RISIKO:**

Forholdet kan medføre opfugtninger og risiko for nedbrydninger på længere sigt.

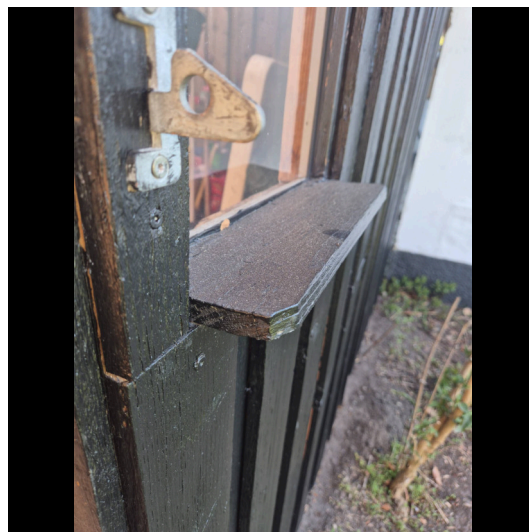
### Døre/vinduer/porte

**SKADE:**

Der er bagfald på sålbænk

**RISIKO:**

Forholdet kan medføre skader på andre bygningsdele, på længere sigt
