# REAL

Realsyn+ for

Rugtoften 27,  
4540 Fårevejle

**Bygningsoversigt**

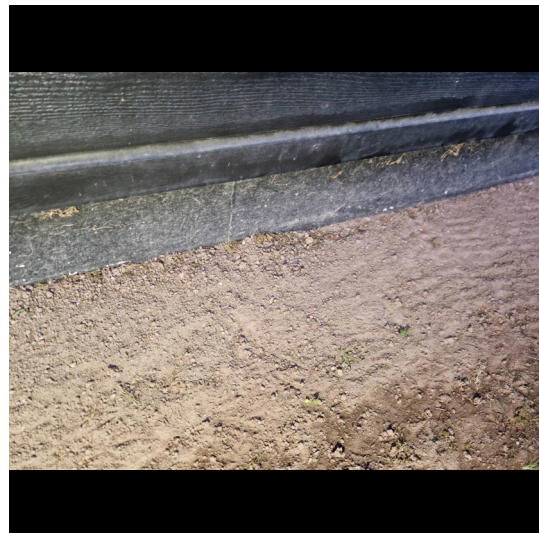
**Fundament/sokkel****SKADE:**

Der er stedvise mindre revner i sokkelpudsen, bygningen rundt

Omfanget er på nuværende tidspunkt så begrænset, at der ikke skønnes nærliggende risiko for skade.

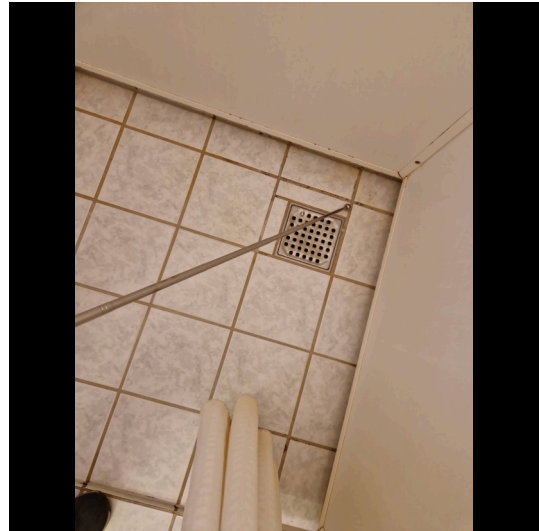
## Stueplan

Der er gulvklinter med mangelfuld vedhæftning til underlaget i bruseniche

Der er tale om gulv med direkte vandbelastning, hvorfor der er risiko for skader på de omkringliggende konstruktioner og installationer.

Udbedringseksempel: Udskiftning af klinker/fliser og vådrumsbehandling. klinker/fliser aftages. Underlaget rengøres omhyggeligt. Gulvet vådrumsbehandles. Der skal anvendes et komplet system til vandtætning med produkter fra samme godkendelse. Overflader primes og forsegles i hjørner, omkring rørgennemføringer og ved overgang væg/gulv. Heldækkende tætningsmasse påføres. Gulvklinter udlægges, fuges og afrenses. I hjørner, og i overgang væg og gulv samt omkring sanitære installationer fuges med elastisk, vådrums siliconefugemasse.

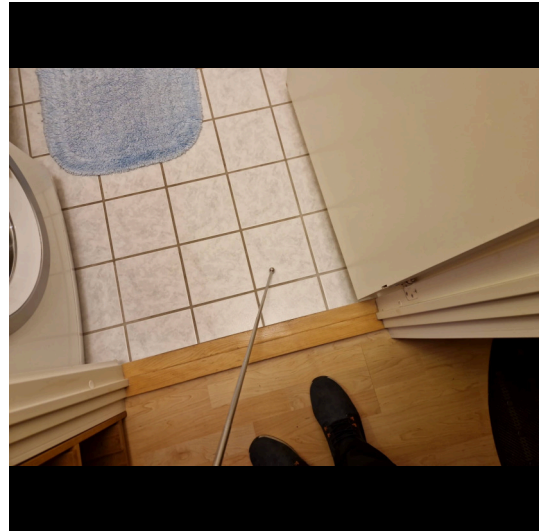
## Stueplan

Der er gulvklinter med mangelfuld vedhæftning til underlaget uden for brusenichen.

Der er tale om mindre områder, som ikke er vandbelastet. Der vurderes derfor ikke at være nærliggende risiko for skader.

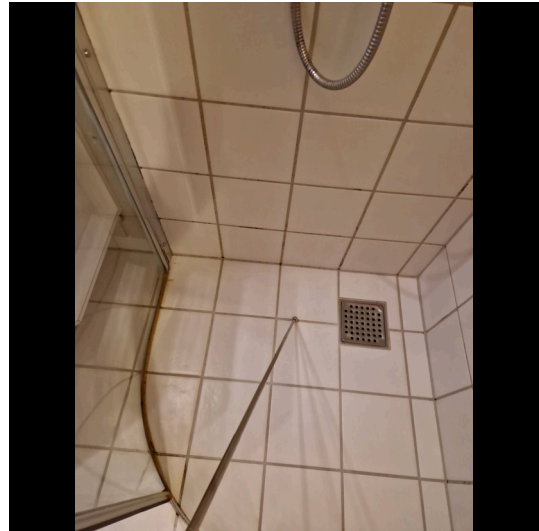
## Stueplan

Der er gulvklinter med mangelfuld vedhæftning til underlaget i bruseniche

Der er tale om gulv med direkte vandbelastning, hvorfor der er risiko for skader på de omkringliggende konstruktioner og installationer.

Udbedringseksempel: Udskiftning af klinker/fliser og vådrumsbehandling. klinker/fliser aftages. Underlaget rengøres omhyggeligt. Gulvet vådrumsbehandles. Der skal anvendes et komplet system til vandtætning med produkter fra samme godkendelse. Overflader primes og forsegles i hjørner, omkring rørgennemføringer og ved overgang væg/gulv. Heldækkende tætningsmasse påføres. Gulvklinter udlægges, fuges og afrenses. I hjørner, og i overgang væg og gulv samt omkring sanitære installationer fuges med elastisk, vådrums siliconefugemasse.

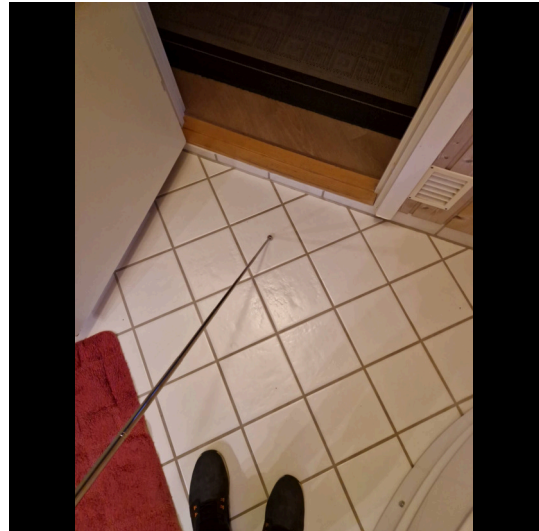
**Stueplan****SKADE:**

Der er gulvklinker med mangelfuld vedhæftning til underlaget uden for brusenichen.

Der er tale om mindre områder, som ikke er vandbelastet. Der vurderes derfor ikke at være nærliggende risiko for skader.

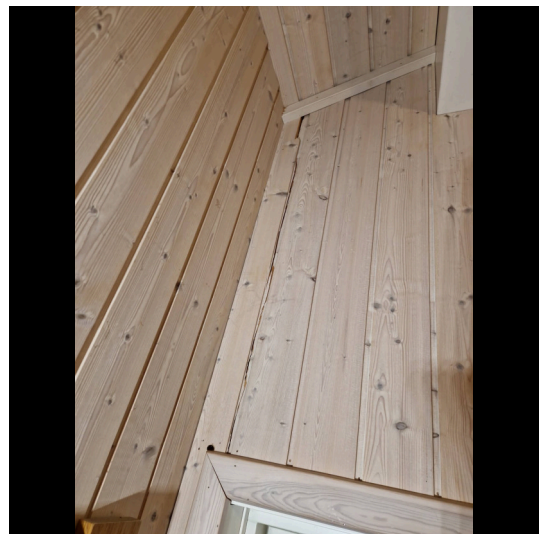
**Stueplan****SKADE:**

Bræddebeklædningen er skadet bl.a. oppe over yderdøren.

Forholdet skønnes ikke at medføre nogen risiko.

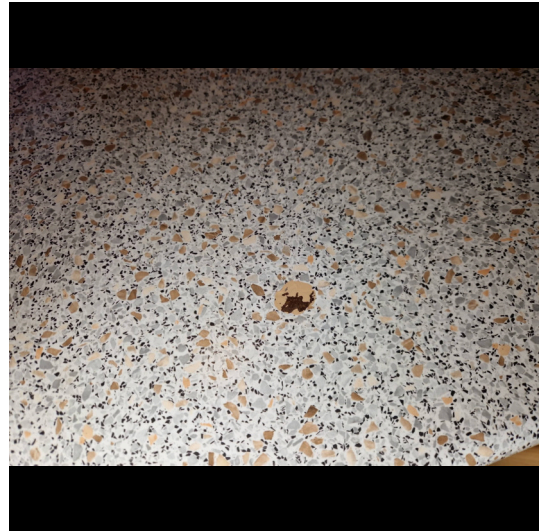
## Stueplan

Der er en skade i laminaten på køkkenbordspladen til højre for vasken.

Omfanget er på nuværende tidspunkt så begrænset, at der ikke skønnes at være nogen risiko.
