Realsyn+ for

Lüttichausvej 5,
5450 Otterup

Bygningsoversigt

Dato for besigtigelse: 23-03-2026

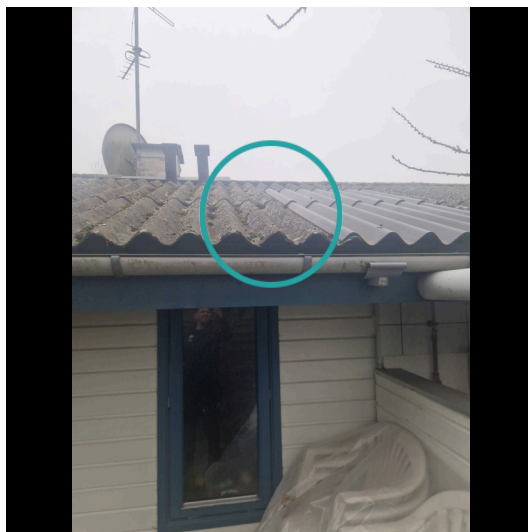
Tag

Tagpladerne har begyndende nedbrydning, blandt andet langs kanter og på overflader. Det ses på begge tagflader

Det vurderes, at skaden kan udvikle sig på længere sigt.

Udskiftning af tagplader

Udbedringseksempel: Udskiftning af tagplader eks. som Cembrit oplægges på det eksisterende lægteunderlag, med tætningsbånd i bølgepladernes vandrette overlæg og fastgøres med indfarvede tagskruer, spændskiver og tætningskiver. Udhængsklodser af plast med ventilation monteres over nederste taglægte ved tagfod.

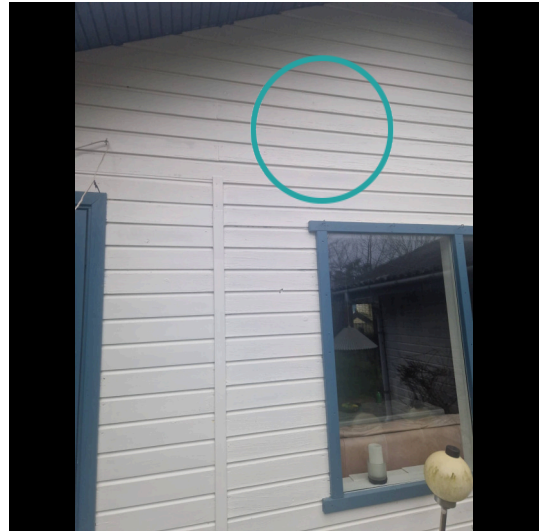
Ydervægge

Træbeklædningen fremstår udtørret, vindridset og med nedslidt overfladebehandling
