Realsyn+ for

Nørregade 24,
4800 Nykøbing F

Bygningsoversigt

Dato for besigtigelse: 29-05-2026

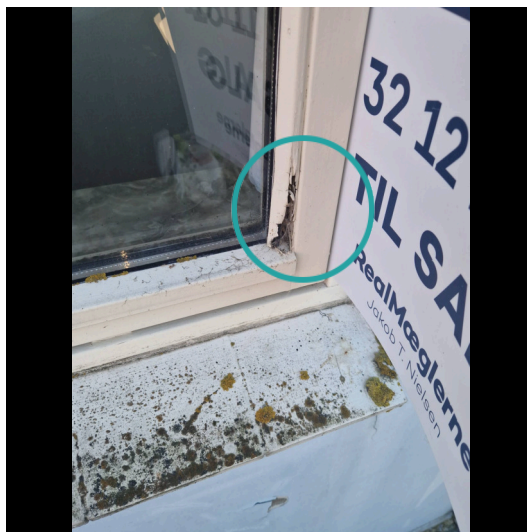
Der er nedbrydninger i glaslister på vinduer, f.eks. ved altan og på vinduer på 1.sal

Nedbrydningen vurderes at fortsætte i glaslisterne og kan medføre nedbrydning i vinduesrammen på længere sigt.

Udbedringseksempel: Montering af glaslister. Evt. eksisterende lister aftages og erstattes af nye lister af vakuumimprægneret fyrretræ. Listen stryges på begge sider med træbeskyttelse og monteres.

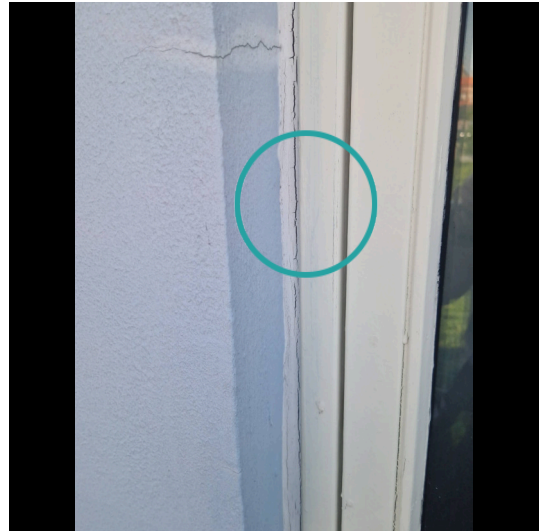
Fuger vinduer har mistet elasticiteten og er revnede i overfladen, det ses f.eks. ved altan

Der er risiko for fugtindtrængen og skader på de underliggende/bagvedliggende konstruktioner på længere sigt.

Udbedringseksempel: Eftergang af fuger. Kontaktflader mellem fuger og omgivende bygningsdele afrenses. Udrensning/udkradsning af eksisterende fuger, stopning, fugeunderlag og elastisk fuger.

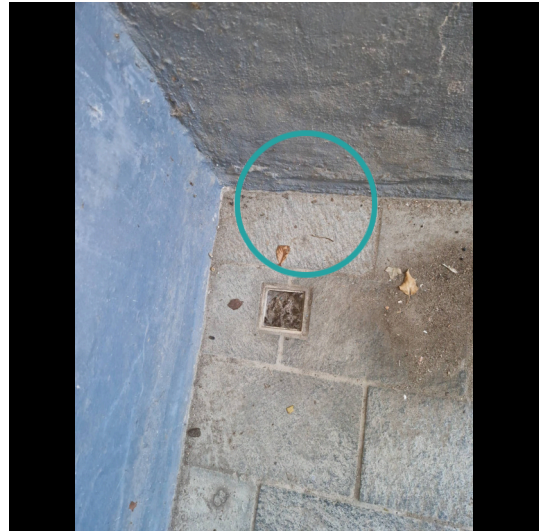
Afløbet i bunden af kældertrappen er tilstoppet

Forholdet kan medføre vandindtrængen i kælder ved kraftig nedbør.

Opgaven har ikke været mulig at prissætte, det anbefales at kontakte håndværker/fagmand for tilbud.

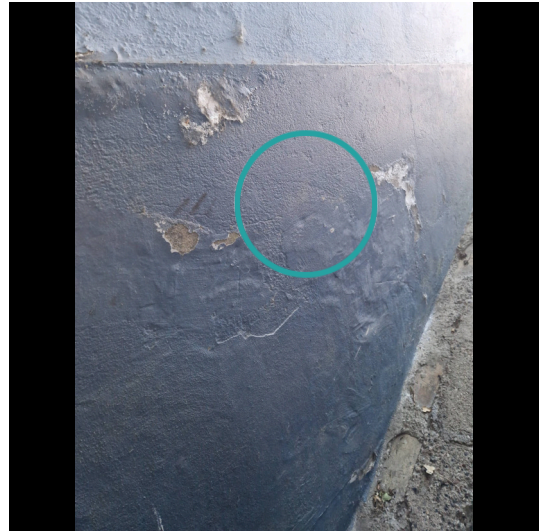
Puds på kældertappen mangler vedhæftning på støttemuren.

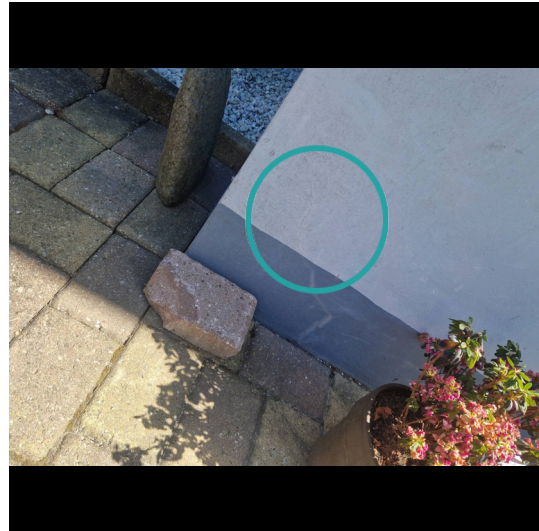
Der er revner i sokkel, f.eks. mod vej. Revnerne fortsætter op i ydervæggen

Det vurderes, at skaden kan udvikle sig på længere sigt.

Udbedringseksempel: Eftergang af løstsiddende sokkelpuds. Porøs, løstsiddende puds afhugges. Fundamentet afrenses, grundes og slutpudses med mørtel af samme type som den øvrige sokkelpuds. Mørtelen føres min. 100-150 mm under terræn. Maks synlighed på sokkelhøjde 200 mm.

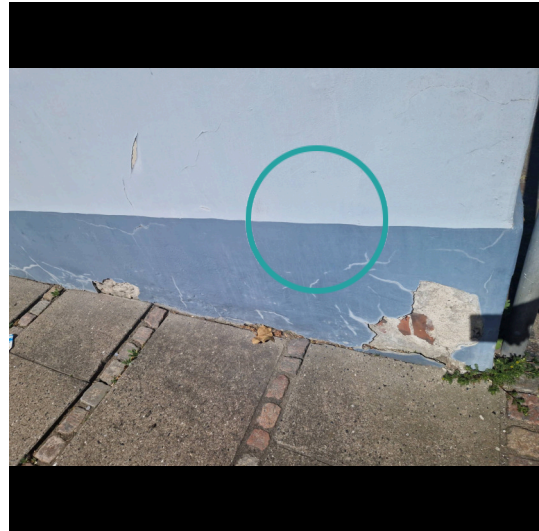
Sokkelpuds er i områder revnet og afskallet og har mangelfuld vedhæftning til underlaget, f.eks. mod øst

Det vurderes, at skaden kan udvikle sig på længere sigt.

Udbedringseksempel: Eftergang af sokkelpuds. Evt. porøs, løstsiddende puds afhugges. Fundamentet afrenses, grundes og slutpuds med mørtel af samme type som den øvrige sokkelpuds. Mørtelen føres min. 100-150 mm under terræn. Maks synlighed på sokkelhøjde 200 mm.

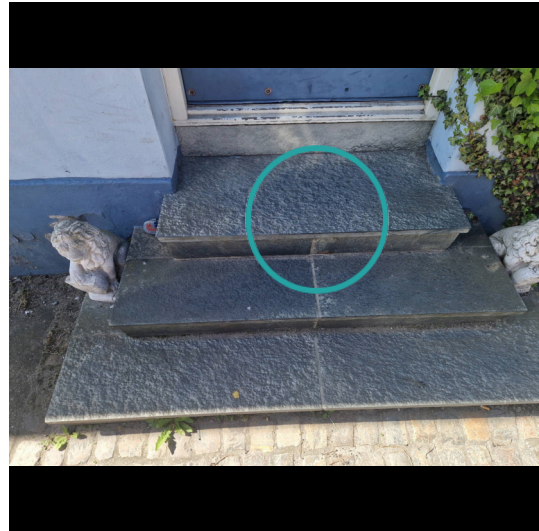
Klinker på trappe til hoveddør har begrænset/manglende vedhæftning

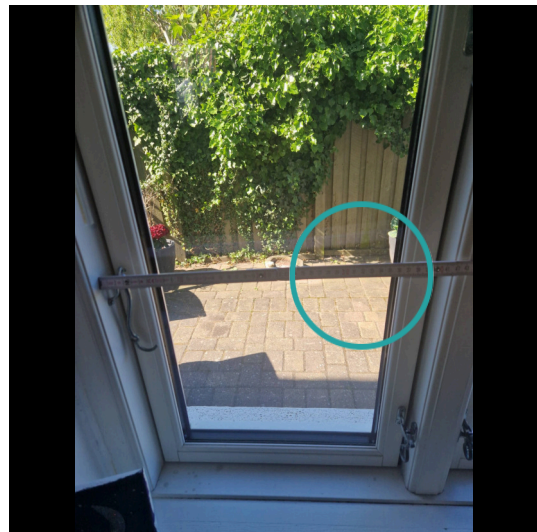
Vinduet i værelse overholder ikke kravet til redningsåbning

Der er risiko for personskade i tilfælde af brand.

Etablering af godkendt redningsåbning

Opgaven har ikke været mulig at prissætte, det anbefales at kontakte en tømrer med henblik på udredning af opgaven og tilbud på udbedring.

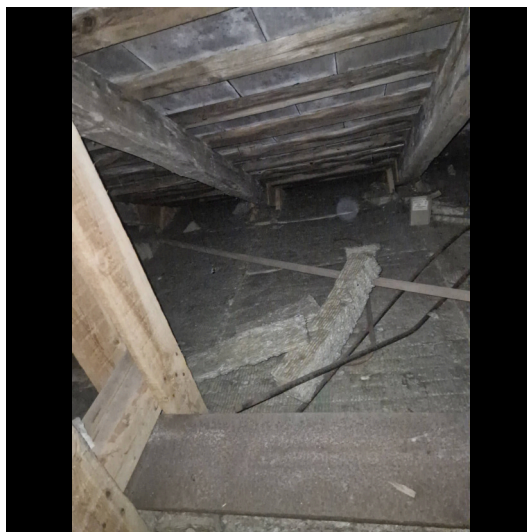
Tagrummets ventilation er begrænset

Forholdet i tagrummet kan medføre, at den naturlige fugtige luft i loftsrummet ikke bliver ledt bort.

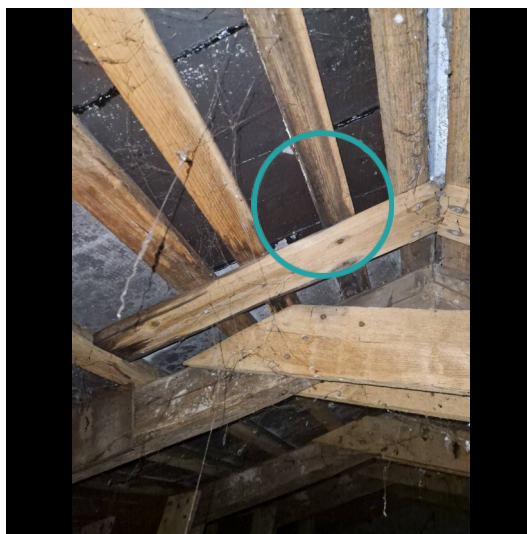
Der er nedbrydning af enkelte taglægger i rygning

Det skønnes at være fra tidligere utæthed i taget

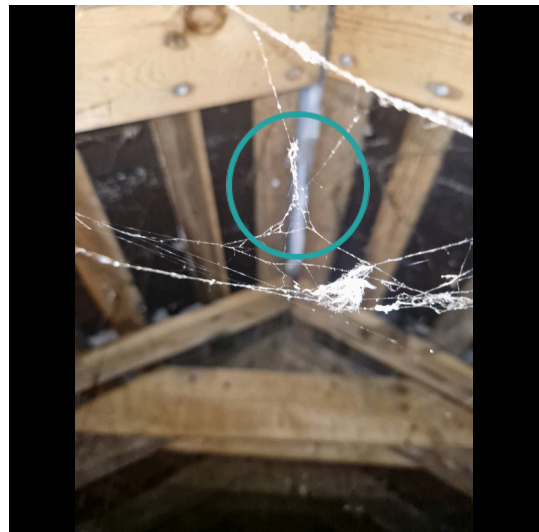
Der mangler tætning i rygning et enkelt sted efter tidligere skade

Det giver risiko for vandindtrængen ved blæst, nedbør og fygesne.

Opgaven vurderes at kunne udbedres af en murer. Vi anslår at arbejdslønnen er den største del af udbedringsomkostningen og materialer udgør en mindre del. Det anbefales derfor at lade en murer udbedre opgaven på regning.

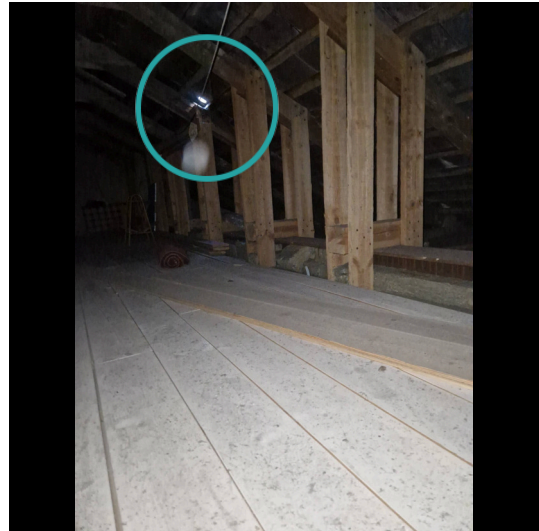
Der er et mindre hul i tagbelægningen efter et tidligere gammel el-indtag

Der er på længere/kort sigt risiko for vandindtrængning og følgeskader på de underliggende konstruktioner

Udbedringseksempel: Udskiftning af tagsten. Tagsten nedtages. Tagsten oplægges på lægteunderlaget og fastgøres til dette med bindere Ø 3 mm, som JP-tagstensbindere i hver 3. sten - diagonalbinding.

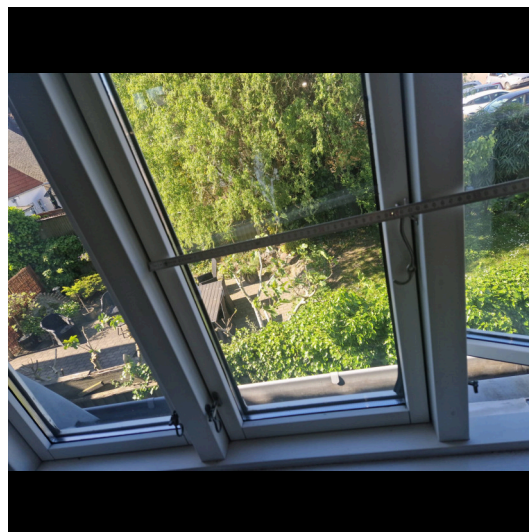
Vinduerne i stue og værelse overholder ikke kravet til redningsåbning

Der er risiko for personskade i tilfælde af brand.

**Indhent tilbud****Etablering af godkendt redningsåbning**

Opgaven har ikke været mulig at prissætte, det anbefales at kontakte en tømrer med henblik på udredning af opgaven og tilbud på udbedring.

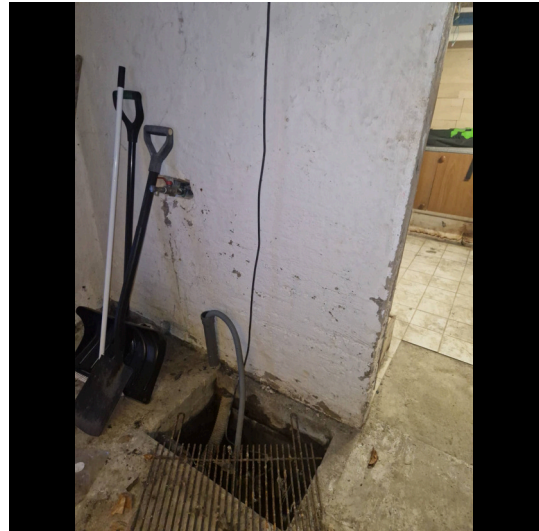
Grundvandspumpe er med stikprop

Der er risiko for frakobling og heraf fugtskader

Opgaven vurderes at kunne udbedres af en VVS'er. Vi anslår at arbejdslønnen er den største del af udbedringsomkostningen og materialer udgør en mindre del. Det anbefales derfor at lade en VVS'er udbedre opgaven på regning.

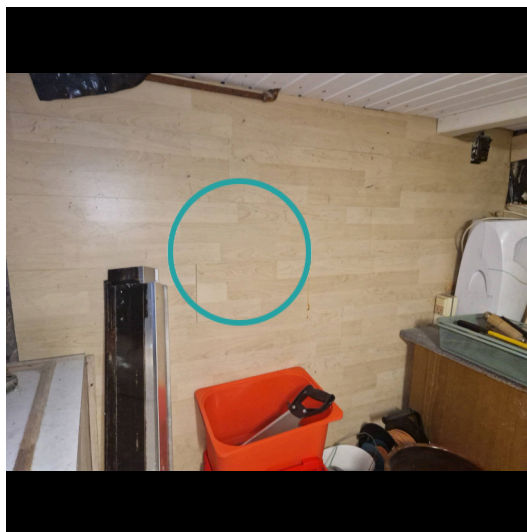
Der er træbeklædning/organisk beklædning på kældervægge

Det vurderes, at skaden kan udvikle sig på kortere sigt.

Organiske belægninger/beklædninger på gulve og vægge i kældre giver risiko for skader pga. skimmel og svamp. Der er målt fugt ved besigtigelsen

Udbedringseksempel: Udsiftning af bløde plader med gipsplader og opsætning af glasfilt. Aftagning af bløde plader. To lag 12,5 mm gipsplader, pladebredde 900 mm, opsættes på træskeletvæg med forskudte samlinger. Yderste lag med forsænket langkant til spartling. Montageskruer forsænkes. Samlinger spartles en gang, strimmel ilægges. Der spartles to gange over samlinger og langs profiler. Profiler og skruehuller spartles to gange med spartelmasse. De spartlede flader slibes. Fuldspartling med spartelmasse. Slibning. Væggen grundes med plastgrunder og glasfilt

opsættes på væg i kælder. Glasfilten malebehandles med plastvæfylder og stryges to gange med plastvægsmaling, som er beregnet til væg i tørre rum, fx kontor, korridor og opholdsrum med middel estetiske og middel funktionelle krav. De aftagne plader bortkøres og afleveres på forbrænding.

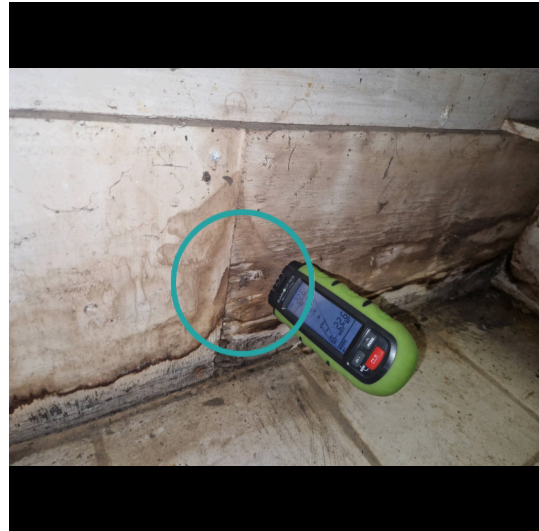
Der er tegn fra tidligere vandskade på skabe

Det vurderes, at skaden kan udvikle sig på længere sigt.

Der er målt fugt ved besigtigelsen

Opgaven har ikke været mulig at prissætte, det anbefales at kontakte en tømrer med henblik på udredning af opgaven og tilbud på udbedring.

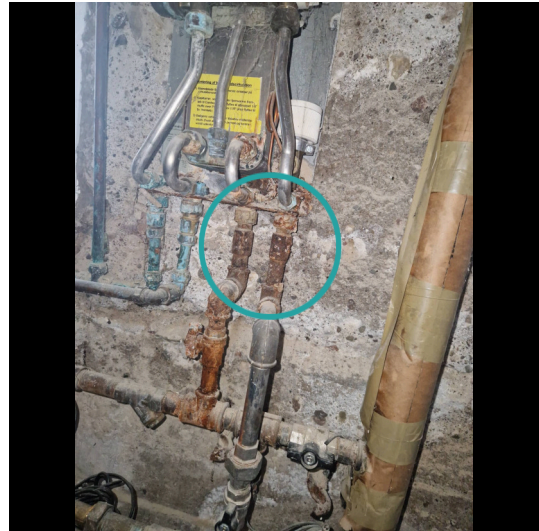
Varmerør er rustne og tærede

Der er tale om korrosion i en grad, som giver risiko for rørbrud/udsivning og dermed følgeskader på omkringliggende konstruktioner på kort sigt.

Udbedringseksempel: Udskiftning af rør. Hvis nødvendigt lukkes der for vandet og installationen tømmes i fornødent omfang for vand. Vandrør, nedtages og bortkøres. Nyt rør, galvaniserede, sømløse gevindrør.

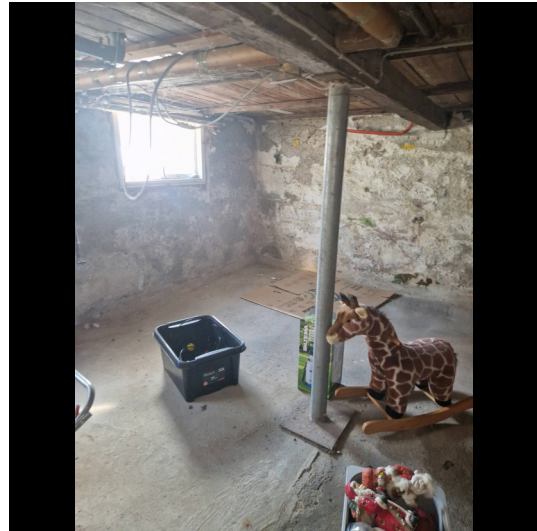
Der er blevet etableret ekstra støtte af gulvkonstruktionen med en jernstolpe et enkelt sted

Årsagen skønnes pga. at den oprindelige konstruktion har været eftergivende. Forholdet skønnes af ældre dato

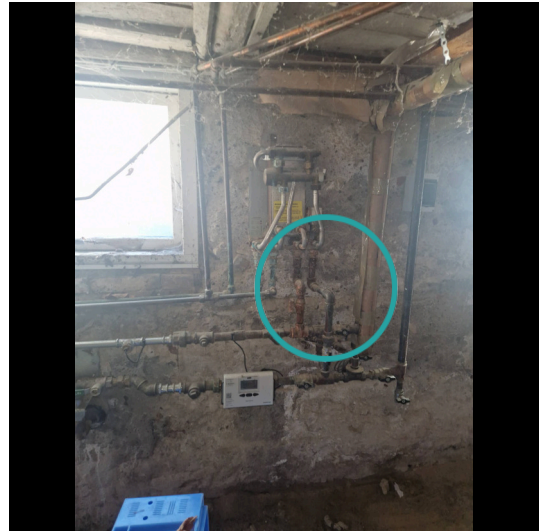
Vandvarmerens afløb fra sikkerhedsventil er ikke ført til afløb

Forholdet kan give anledning til vandskader, hvis sikkerhedsventilen åbner.

Opgaven vurderes at kunne udbedres af en VVS'er. Vi anslår at arbejdslønnen er den største del af udbedringsomkostningen og materialer udgør en mindre del. Det anbefales derfor at lade en VVS'er udbedre opgaven på regning.

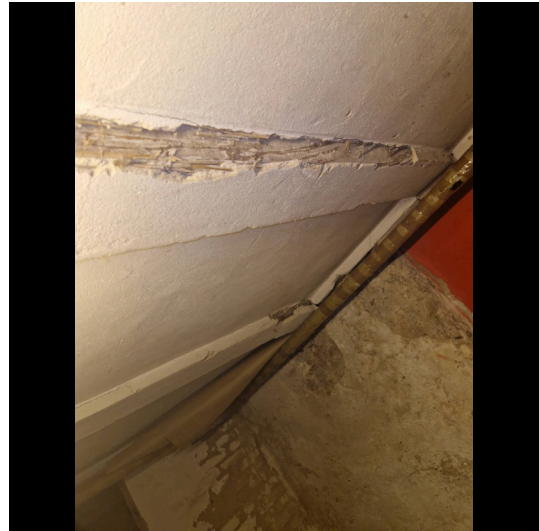
Der er revnet/løst og afskallet loftspuds

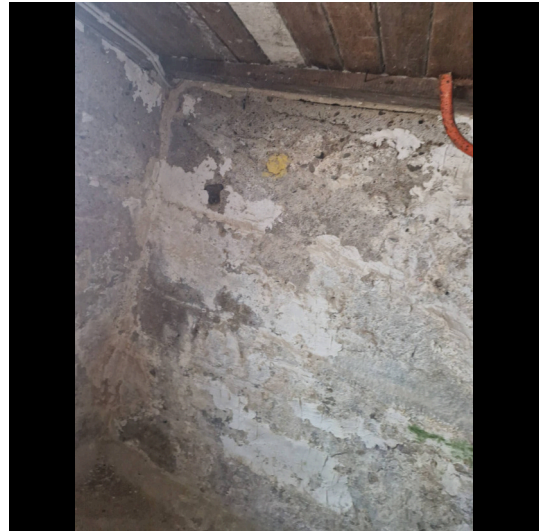
Der er fugtopstigning og fugtgennemtrængning i kældervægge samt løst og afskallet puds bl.a. i fyrrum

Forholdet kan udvikle sig på længere sigt og forøge luftfugtigheden i kælderen, og medvirke til skader på andre bygningsdele.

Opgaven vurderes at kunne udbedres af en fugttekniker. Vi anslår at arbejdslønnen er den største del af udbedringsomkostningen og materialer udgør en mindre del. Det anbefales derfor at lade en fugttekniker udbedre opgaven på regning.
