Visuel Elinstallations Rapport for

Åbjergvej 8,
7323 Give

VISUEL ELINSTALLATIONS RAPPORT

TÜV SÜD

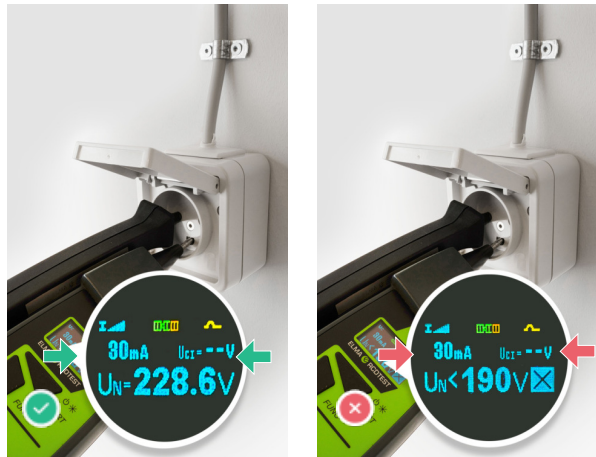
Skade nr. 1

Der mangler virksom beskyttelsesleder i én stikkontakt eller ét tilslutningssted.

Det tidsmæssige krav til virksom jord, er ikke opfyldt. Risikoen for stød vurderes som middel.

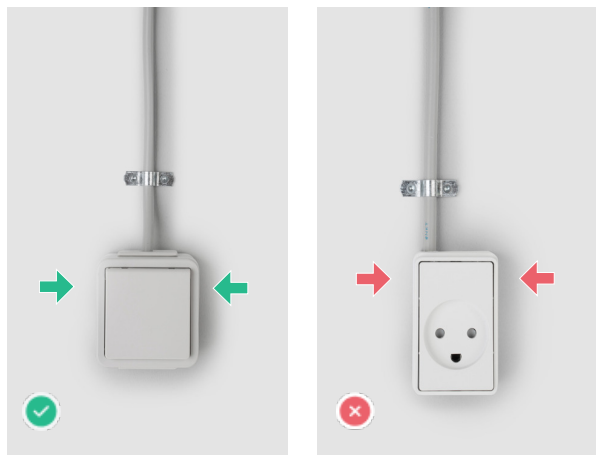
Skade nr. 2

Dele af installationen uden på bygningen er defekt eller udført med forkert materiel.

Installationer uden på bygningen skal altid være intakte, og have den rigtige kapslingsklasse. Risikoen for stød vurderes som middel.

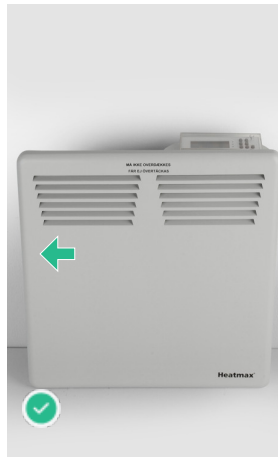
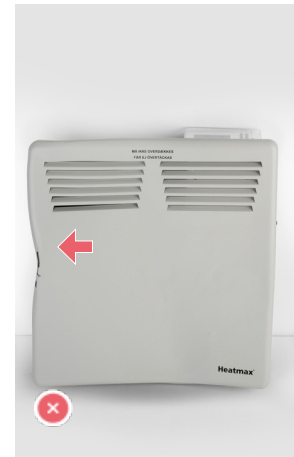
Skade nr. 3

En brugsgenstand er beskadiget

En radiator/elpanel eller varmepumpe, viser tegn på beskadigelse, hvilket kan forringe elsikkerheden og funktionen.

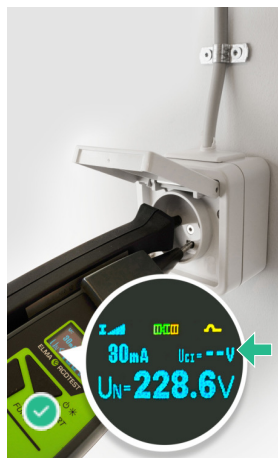
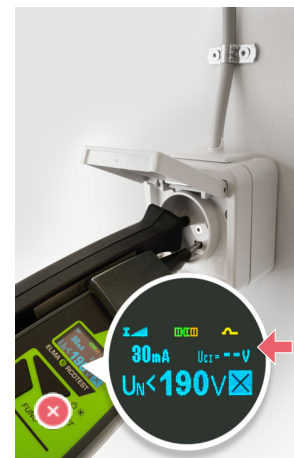
Skade nr. 4

Der mangler virksom beskyttelsesleder i én stikkontakt eller ét tilslutningssted.

Det tidsmæssige krav til virksom jord, er ikke opfyldt. Risikoen for stød vurderes som middel.

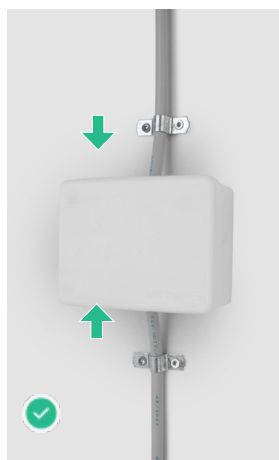
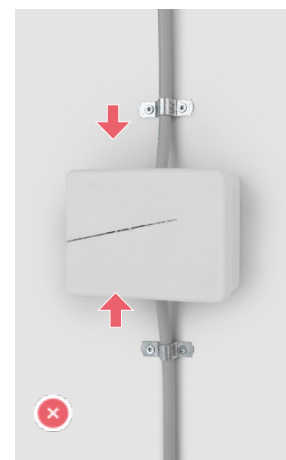
Skade nr. 10

Et eller flere låg på dåser, rosetter eller lampeudtag er defekte

Låg til dåser, der indeholder kabel/ledningssamlinger, samt tilslutningsklemmer, skal altid være intakte. Risikoen for stød vurderes som lav.

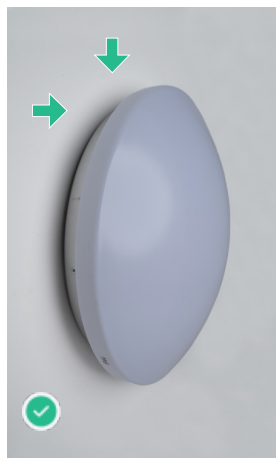
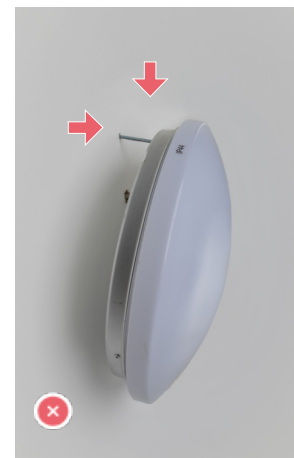
Skade nr. 12

Fastmonterede brugsgenstande er ikke fastgjort korrekt.

Plafonder, elpaneler, armaturer o. s. v. skal altid være forsvarligt fastgjort til relevante bygningsdele.

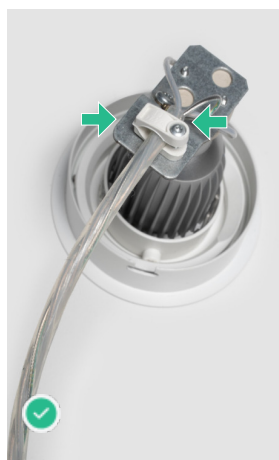
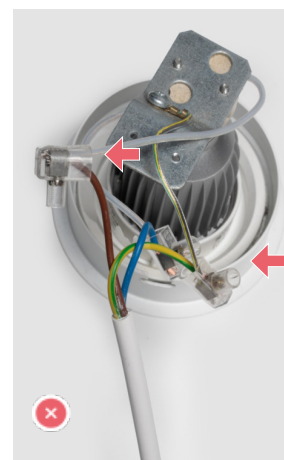
Skade nr. 18

Ledningssamlinger er ikke aflastet for træk og vridning

Uaflastede ledningssamlinger øger risikoen for løse forbindelser. Risikoen for brand vurderes som middel.

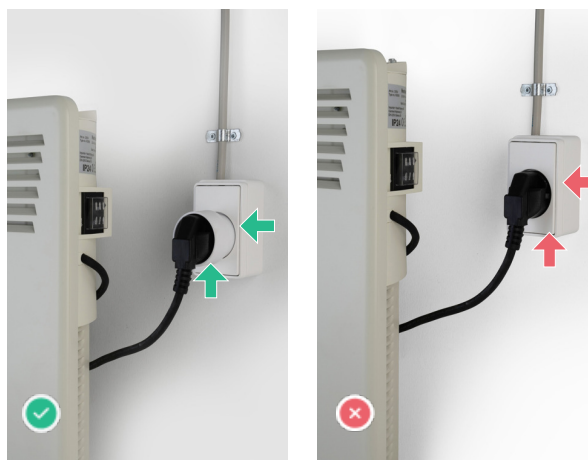
Skade nr. 19

Der mangler virksom beskyttelsesleder i én stikkontakt eller ét tilslutningssted.

Det tidsmæssige krav om virksom jord til elvarmen, er ikke overholdt. Risikoen for stød vurderes som middel.

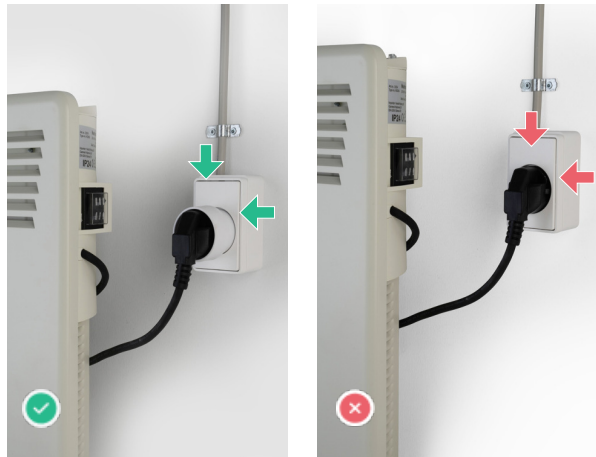
Skade nr. 32

Elpaneler (elradiatorer), varmepumper, skal have en virksom beskyttelsesleder, såfremt alderen på installationen kræver det. Det skal det fordi, at disse apparater betegnes som klasse 1 brugsgenstande. Det betyder et elektrisk app...

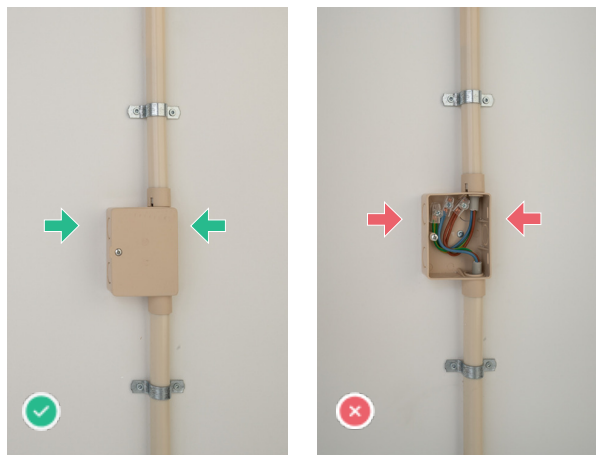
Skade nr. 35

Materiel der anvendes som samlingsdåser, lampeudtag, stikkontakter, skal have de tilhørende låg. Disse låg må kun kunne aftages med værktøj. Eksempel: Det ses ofte at en baldakin tilhørende en lampe er anvendt. Denne baldakin er f...

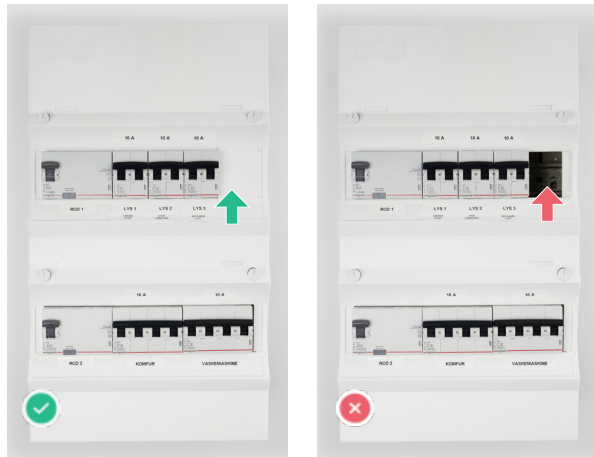
Skade nr. 41

Mangler der afdækningsplader i fronten af el-tavlen, så er der risiko for berøring af spændingsførende dele. Afdækningsplader skærmer for tilslutningsklemmerne, der er på tavlekomponenterne i el-tavlen. Afdækningsplader er ikke svære ...

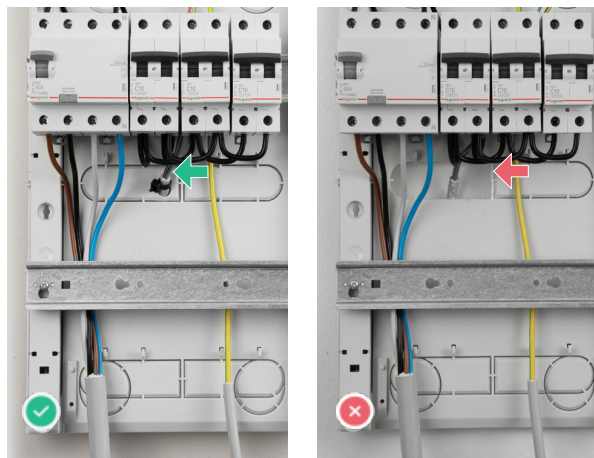
Skade nr. 42

Åbninger i el-tavlen overstiger de lovmæssige krav. Kravet følger alderen på el-tavlen, og ikke alderen på boligen.
