Realsyn+ for

Færgevej 21,
6100 Haderslev

Dato for besigtigelse: 27-03-2026

Introduktion til VTR rapporten

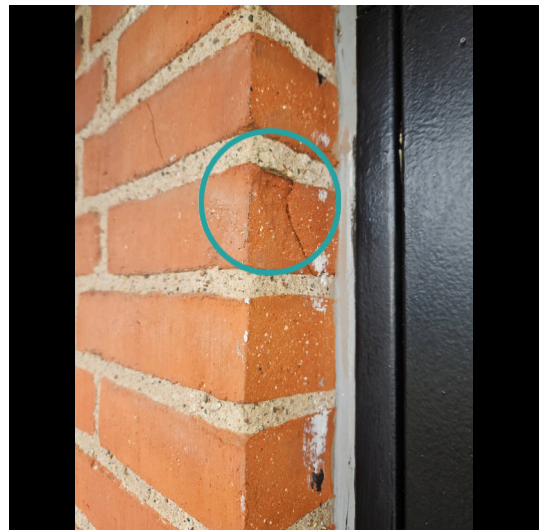
**Ydervægge****SKADE:**

Der er revne i murværk ved vindue mod nordvest

Der kunne ikke registreres følgeskader ved besigtigelsen.

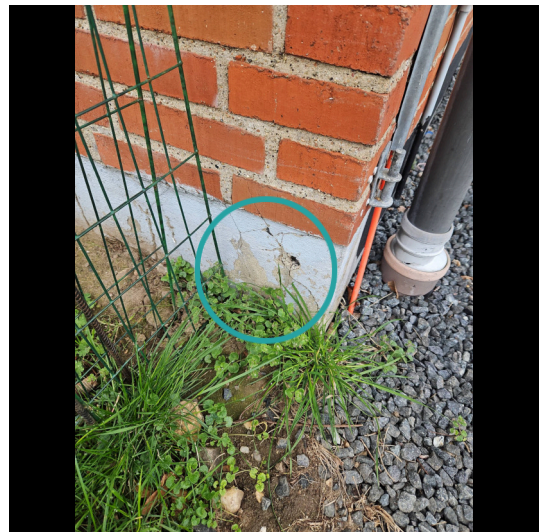
Fundament/sokkel

Der er stedvis enkelte revner i sokkel som fx mod syd

Der kunne ikke registreres følgeskader ved besigtigelsen.

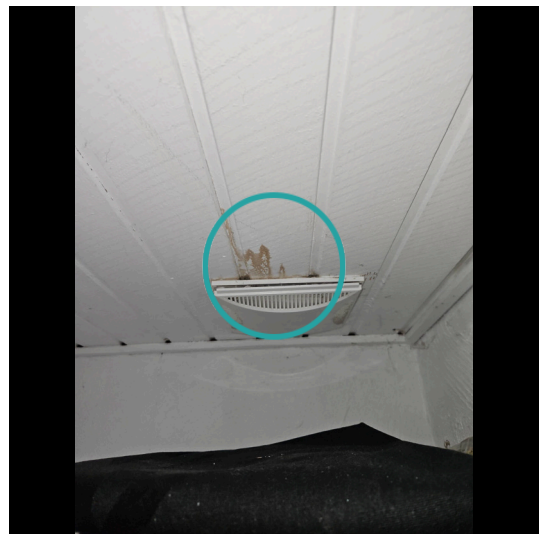
Stueplan

Loft er misfarvet ved klapventil

Der kunne ikke registreres følgeskader ved besigtigelsen.

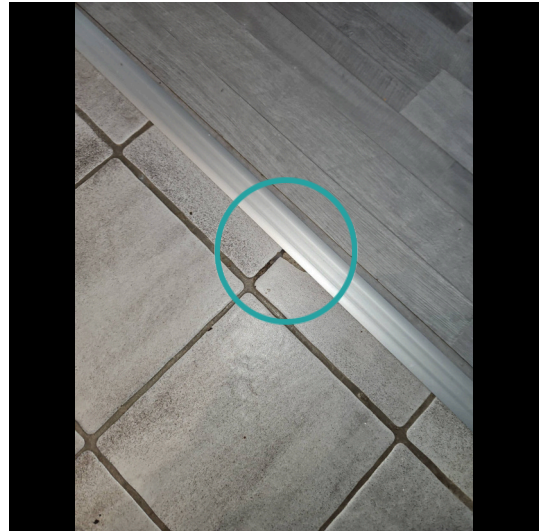
Stueplan

Gulvklinter er stedvis med mangelfuld vedhæftning til underlaget som fx midt på gulvet. Der er en defekt gulvclinke ved dør til køkken

Der kunne ikke registreres følgeskader ved besigtigelsen.

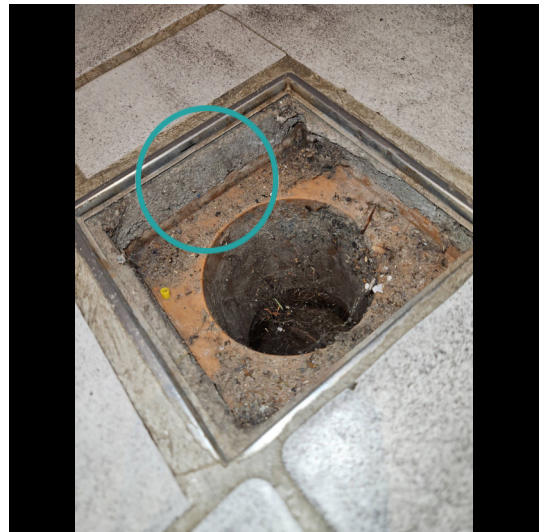
Stueplan

Der er afstand og synlig betonkant mellem afløbsskål og rist i gulv afløb

Gulv afløbet er ikke vandbelastet fra gulvoverfladen, og der skønnes derfor ikke at være nærliggende risiko for skader.

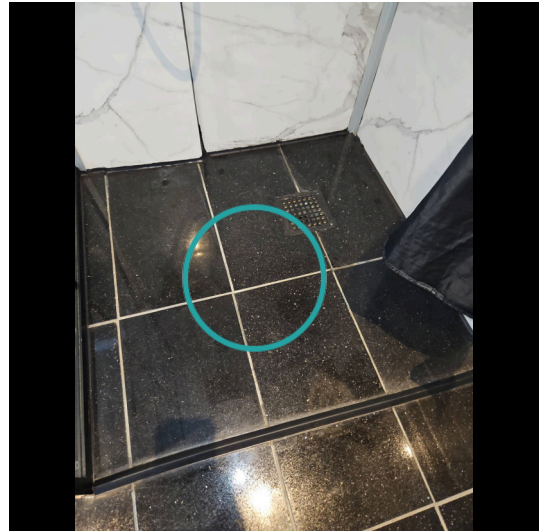
Stueplan

I bruseniche er enkelte gulvklinter med mangelfuld vedhæftning til underlaget

Der er tale om gulv med direkte vandbelastning, hvorfor der er risiko for skader på de omkringliggende konstruktioner og installationer.

Udskiftning af klinker/fliser

Udbedringseksempel: Udskiftning af fliser/klinker Aftagning af fliser/klinker. Underlaget rengøres omhyggeligt. Svummelag af cement og fint sand 1:1 arbejdes ind i underlaget. Afretningslag af slidlagsbeton 0-4 mm udlægges, komprimeres og afrettes, lagtykkelse 20 mm. Fleksibel fliseklæb, 3,5 kg/m², påføres. Fliser/klinker udlægges, fuges med cementbaseret fugemasse og afrenses. I overgang væg og gulv fuges med silicone fugemasse.

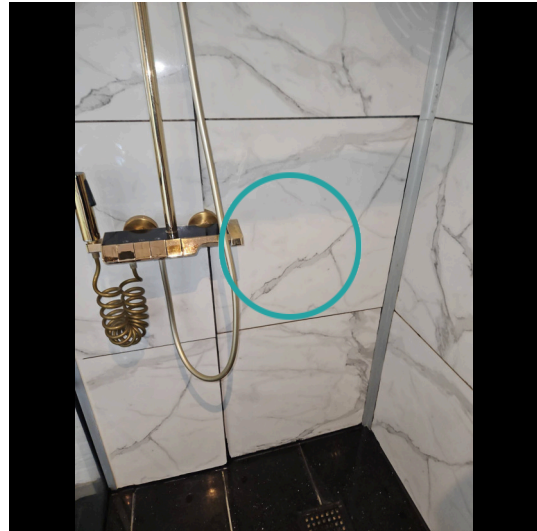
Stueplan

I bruseniche er enkelte vægfliser med mangelfuld vedhæftning til underlaget som fx ved væg til højre

Der er tale om vægge med direkte vandbelastning, hvorfor der er risiko for skader på de omkringliggende konstruktioner og installationer.

Udskiftning af klinker/fliser

Udbedringseksempel: Udskiftning af fliser/klinker. Aftagning af fliser/klinker. Underlaget rengøres omhyggeligt. Svummelag af cement og fint sand 1:1 arbejdes ind i underlaget. Afretningslag af slidlagsbeton 0-4 mm udlægges, komprimeres og afrettes, lagtykkelse 20 mm. Fleksibel fliseklæb, 3,5 kg/m², påføres. fliser/klinker udlægges, fuges med cementbaseret fugemasse og afrenses. I overgang væg og gulv fuges med silicone fugemasse.

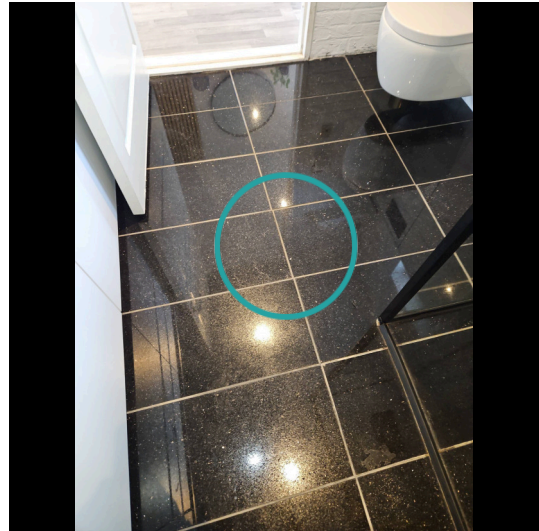
**Stueplan****SKADE:**

Gulvklinker er stedvis med mangelfuld vedhæftning til underlaget som fx midt på gulvet

Der er tale om områder, som ikke er vandbelastet. Der vurderes derfor ikke at være nærliggende risiko for skader.

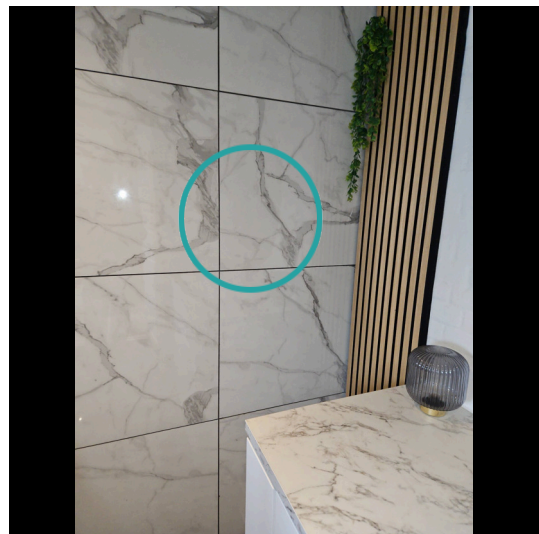
**Stueplan****SKADE:**

Vægfliser er stedvis med mangelfuld vedhæftning til underlaget som fx til venstre for vask

Der er tale om områder, som ikke er vandbelastet. Der vurderes derfor ikke at være nærliggende risiko for skader.

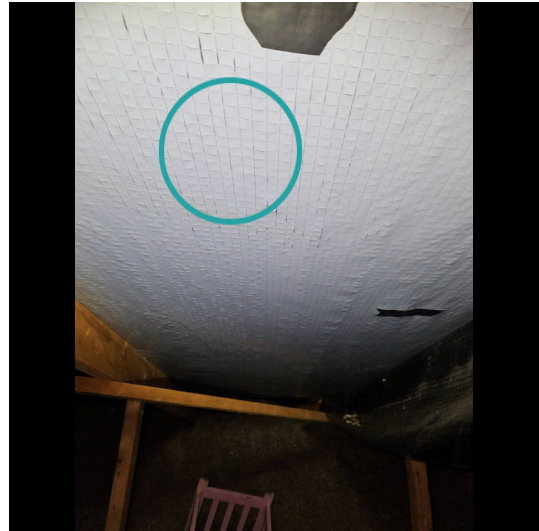
Stueplan

Gennemføringer ved aftrækshætter og skorsten i undertag er ikke tætsluttende. Undertag er stedvis defekt som fx mod øst

Undertag er beskadiget og har mistet sin elasticitet. Der er risiko for indtrængning af fugt, og dermed følgeskader på underliggende konstruktioner.

Udbedring/reparation af undertag

Udbedringseksempel: Aftagning af tagbelægning, reparation, opstramning af undertag og genudlægning af tagbelægning. Undertaget repareres og strammes op, så det højst hænger 10-15 mm. Fjedre til fastholdelse af undertag monteres på taglægterne udefra. Den nedtagne tagbelægning genoplægges på lægteunderlaget.

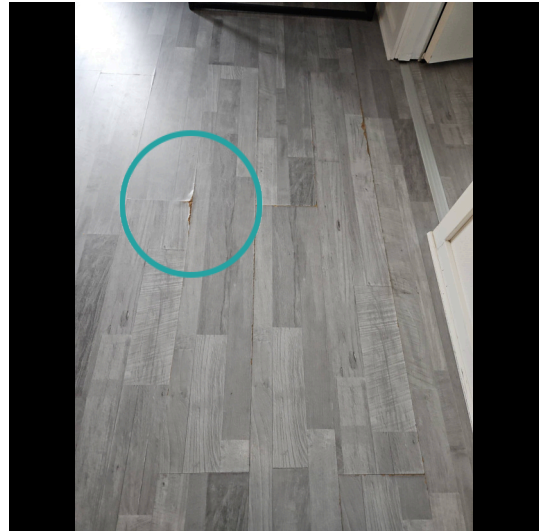
Stueplan

Trægulv er stedvis med slidt overflade som fx ved dør mellem værelse og køkken

Der kunne ikke registreres følgeskader ved besigtigelsen.

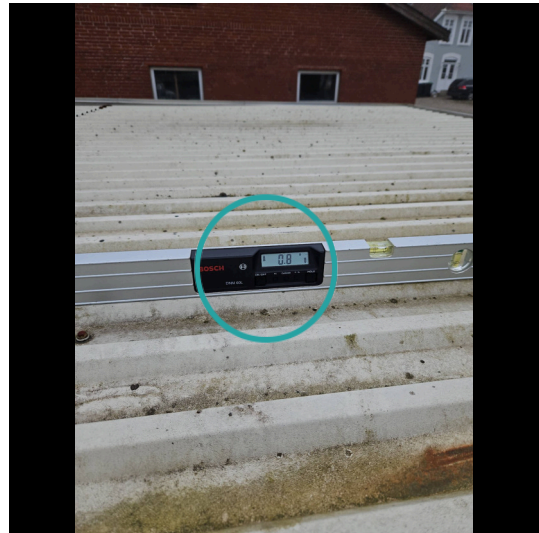
Tag

Taghældningen er mindre end foreskrevet af tagproducenten

Der er frit udsyn til konstruktionen, og der kan ikke konstateres fugtindrængning. Der vurderes ikke at være nærliggende risiko for følgeskader, da tagkonstruktionen over en længere årrække, har været tæt.

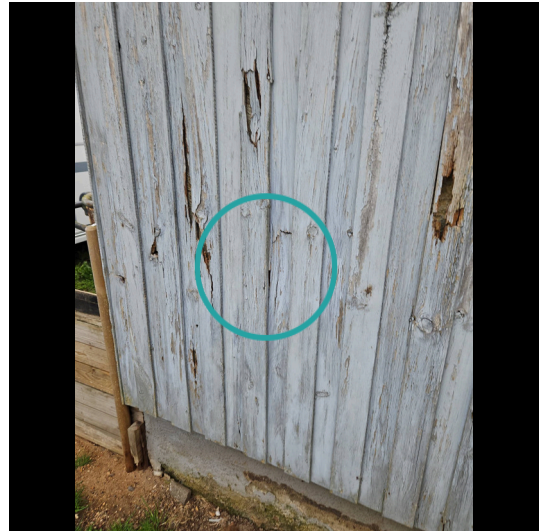
Ydervægge

Træbeklædning er stedvis med nedbrydning som fx mod vest

Det vurderes, at skaden kan udvikle sig på længere sigt.
