Realsyn+ for

Østerbro 63,  
4200 Slagelse

Dato for besigtigelse: 08-09-2026

## Introduktion til VTR rapporten

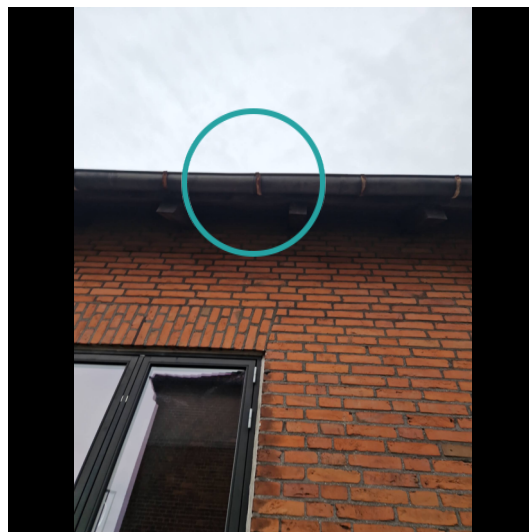
Rendejern er stedvist med Rust eksempelvis mod øst

Det vurderes, at skaden kan udvikle sig på længere sigt.

**883,00 Pr lbm\*****Udskiftning af tagrende samt rendejern**

Udbedringseksempel: Udskiftning af rendejern inkl. tagrende. Den nederste række tagsten/tagplader demonteres. Tagrenden og rendejern nedtages. Tagrende monteres med nye rendejern, endebunde og tudstykke ved overgang til nedløb. Tagsten/tagplader monteres.

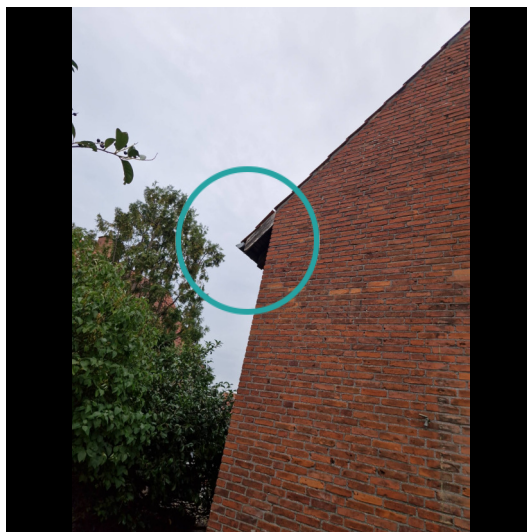
Vindskeder er enkelte steder med nedbrudt træ eksempelvis mod Sydvest

Det vurderes, at skaden kan udvikle sig på længere sigt.

## Udskiftning af vindskede

Udbedringseksempel: Udskiftning af vindskede. Vindskede med dækbræt udføres af ru brædder af fyrretræ, 5. sortering - kvinta, trykimprægneret iht. NTR-klasse AB. Vindskeden afsluttes med dækbræt.

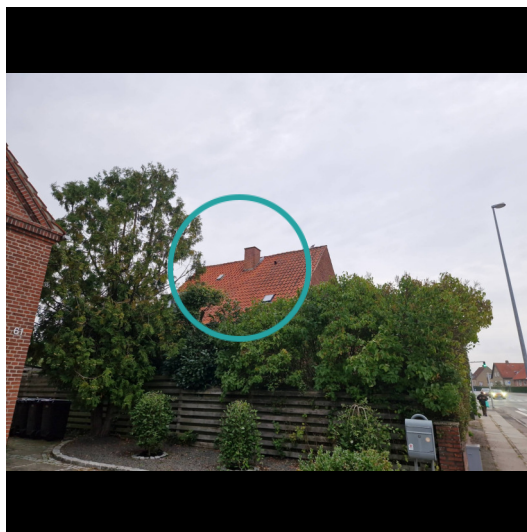
Fuger i skorsten mangler stedvist tilstrækkelig udfyldning og forskallingen mellem skorsten og Tegl er enkelte steder med revner defekter eksempelvis mod vest. Og skorsten er stedvist med løbesod i loftrummet

Det vurderes, at skaden kan udvikle sig på længere sigt.

## Eftergang af fuger i skorsten

Udbedringseksempel: Eftergang af fuger i skorsten. Fuger udbedres ved udkradsning og omfugning. Skadede skorstenensfuger udkradses i fuld bredde til dybde min. 25 mm fra den færdige fugeoverflade. Hele fugen udfyldes efterfølgende.

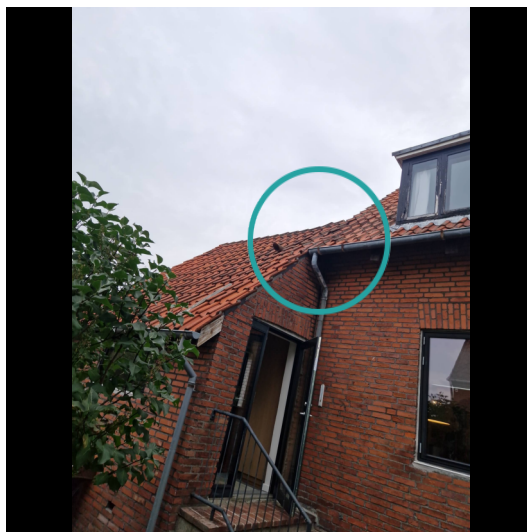
Tegl er stedvist gabende og ligger ujævnt og er overstrøget flere steder eksempelvis på tagpladen mod vest samt mod Nordvest mod tilbygningen og mørtelen mellem øverste Tegl og rygningsten er stedvist med revner /defekter eksempelvis mod Sydvest. Der er enkelte nedgledet tegl eksempelvis mod sydvest på hovedhus og tilbygningen

Der er risiko for utætheder og hermed skade på underliggende / bagvedliggende konstruktioner

Ved tagdækninger med denne alder må der forventes løbende vedligeholdelse med overstrygning og understøgning så risikoen for og følgeskader slettes. Tegl skønnes at være overstrøje grundet

## Udskiftning af tagsten

Udbedringseksempel: Udskiftning af tagsten. Tagsten oplægges på lægteunderlaget og fastgøres til dette med bindere Ø 3 mm, som JP-tagstensbindere i hver 3. sten - diagonalbinding.

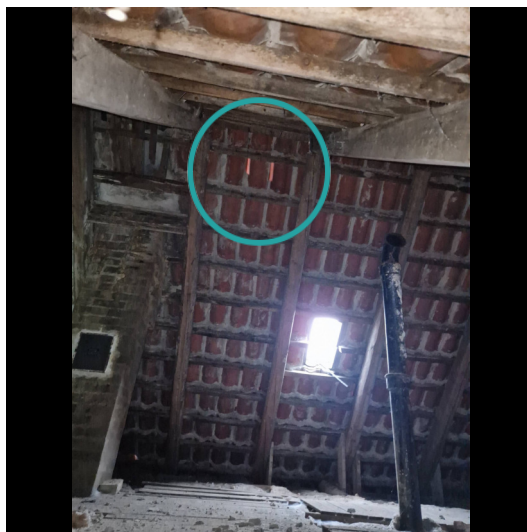
Understrygningen er stedvist med mangler defekter eksempelvis på tagfladen mod vest

Der er risiko for utætheder og hermed skade på underliggende / bagvedliggende konstruktioner

## Eftergang af understrygning

Udbedringseksempel: Understrygning af tagsten. Tagstenene understryges iht. fabrikantens anvisninger.

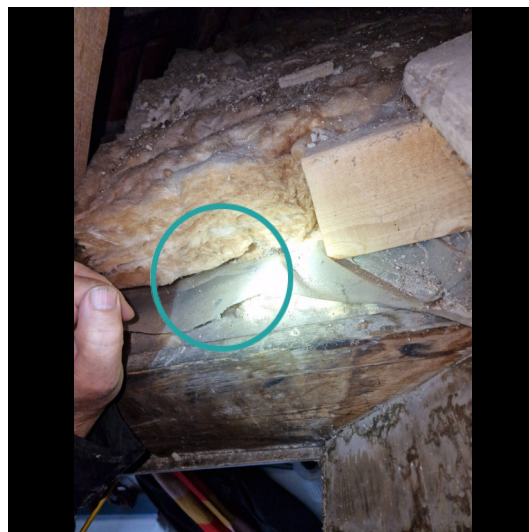
Den udførte dampspærre slutter ikke tæt til bygningsdele og dampspærren skønnes ikke at lægge en tredjedel inde i konstruktionen på den varme side

Konstruktionen har henstået sådan i en længere årrække uden følgeskader, der vurderes derfor ikke at være nærliggende risiko for skade.

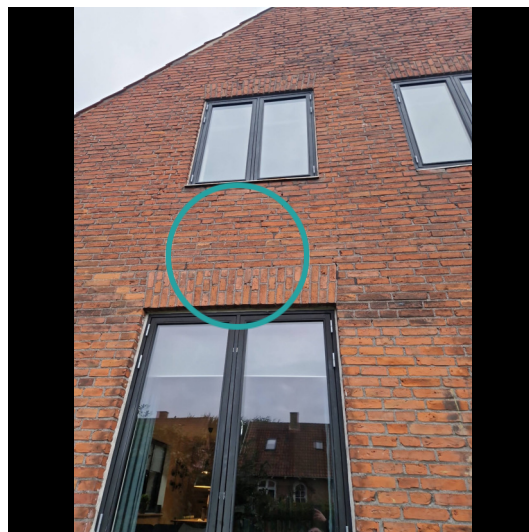
Fuger i murværk mangler. Flere steder tilstrækkelige udfyldning og ydervægge er stedvist med revner og sten med overfladeskader eksempelvis over dør mod øst samt i gavl mod syd samt i tilbygningen mod nord øst samt mod nord øst mod sokkel ved hovedhus.

Det vurderes, at skaden kan udvikle sig på længere sigt.

## Udskiftning af defekte mursten i murværk

Udbedringseksempel: Udskiftning af defekte mursten af tegl. Defekte sten udhugges manuelt, maks. 3-4 sten i bredden uden understøtning. Nye/brugte hårdtbrændte, frostfaste sten indmures i mørtel efter rengøring og vanding. Der fuges med fugetype og mørtel som det øvrige murværk.

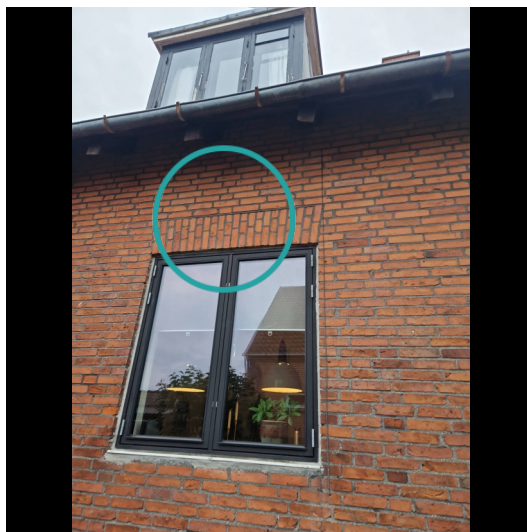
Stedvist revner i fuger over muret stik eksempelvis mod vest og fuger i muret stik mangler stedvist tilstrækkelig udfyldning eksempelvis mod syd

Det vurderes, at skaden kan udvikle sig på længere sigt.

## Udkradsning og udbedring af fuger

Udbedringseksempel: Eftergang af fuge. Forvitrede/løse fuger, synlige revner og huller i fuger udbedres ved udkradsning og omfugning. Fuger udkradses i fuld bredde til dybde min. 15 mm fra den færdige fugeoverflade. I ældre facader udkradses til dybde min. 25 mm. Efter rengøring og vanding efterfuges med tilbageliggende fuge.

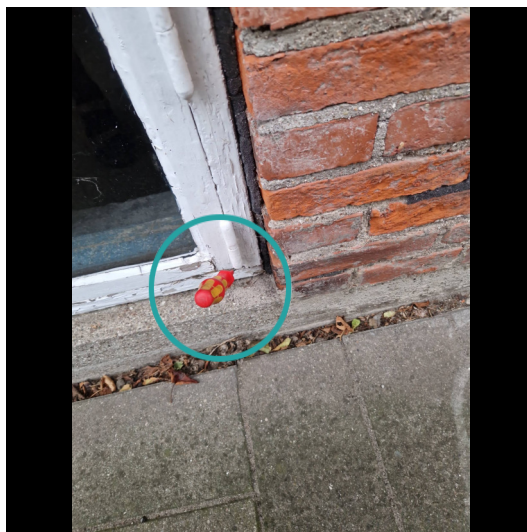
Enkelte kældervinduer med nedbrud træ eksempelvis mod Sydøst og nord øst

Det vurderes, at skaden kan udvikle sig på længere sigt.

**2.996,00 Pr styk****Udskiftning af nedbrudt træ**

Udbedringseksempel: Udskiftning af nedbrudt træ. Det nedbrudte træ skæres væk og et stykke træ af samme sort og densitet tildannes nøjagtigt og indsættes i stedet for det beskadigede. Det reparerede område grundes og malebehandles på begge sider. Det udskiftede træværk afvaskes, slibes og males en gang.

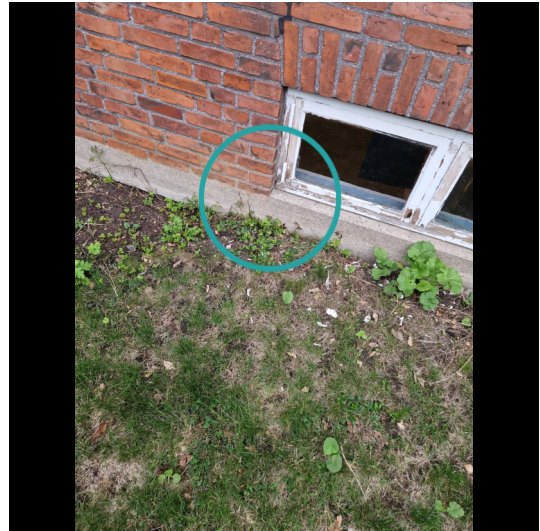
Fuger omkring vinduer er stedvist med revner defekter  
eksempelvis ved kældervindue mod syd

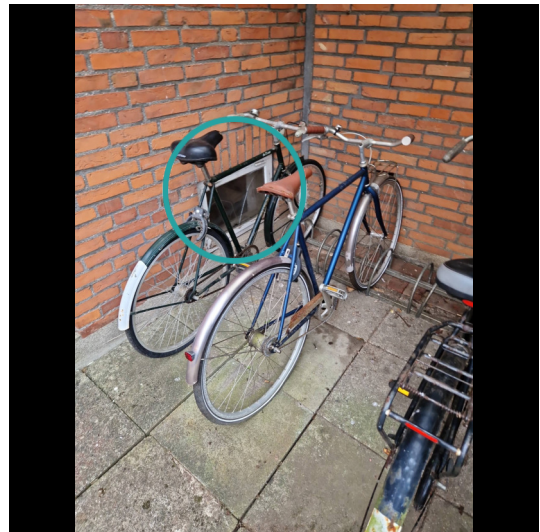
Revne i kældervindue mod nord

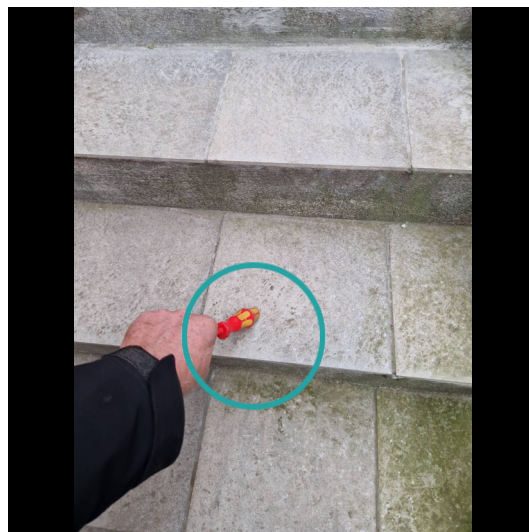
Der er klinker med manglende vedhæftning til underlaget på trappen mod hoveddør og kældertrappen her er støttemuren med enkelte revner og saltudtræk eksempelvis mod syd og der er enkelte revner mellem trappetrin og kælderydervæg og der er enkelte revner i kælderdek foran kælderdoor

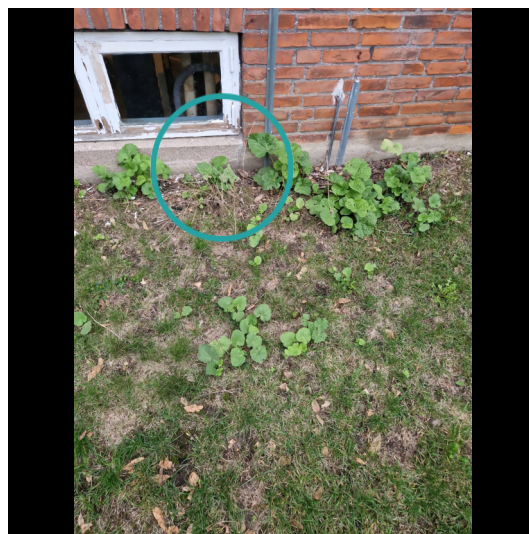
Sokkel/kælderydervæg er stedvist med mindre revner eksempelvis mod syd

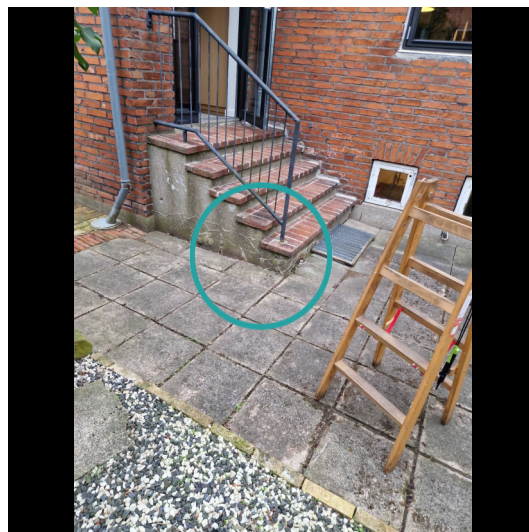
Trappe mod tilbygningen her er støttemuren stedvist med små revner og saltudtræk

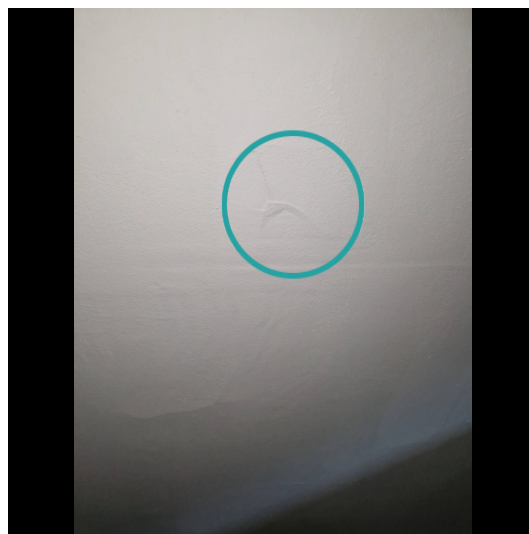
Enkelte steder løst plus på indervægge eksempelvis mod nord ved repos

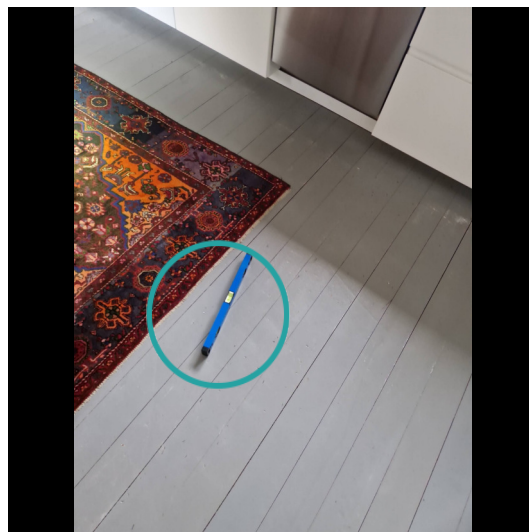
Skævheder / ujævnheder i gulv eksempelvis mod spisestuen

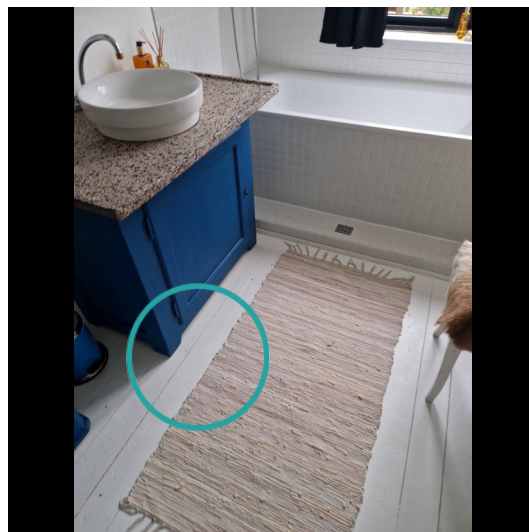
Der er pålagt trægulv i bad og der er gulvklinker med mindre god vedhæftning til underlaget ved gulv afløb og ved badekar

Der er risiko for utætheder og hermed skade på underliggende / bagvedliggende konstruktioner

## Udskiftning af klinker/fliser

Udbedringseksempel: Udskiftning af klinker/fliser og vådrumsbehandling. klinker/fliser aftages. Underlaget rengøres omhyggeligt. Gulvet vådrumsbehandles. Der skal anvendes et komplet system til vandtætning med produkter fra samme godkendelse. Overflader primes og forsegles i hjørner, omkring rørgennemføringer og ved overgang væg/gulv. Heldækkende tætningsmasse påføres. klinker/fliser opsættes, fuges og afrenses. I hjørner, og i overgang væg og gulv samt omkring sanitære installationer fuges med elastisk, vådrums siliconefugemasse.

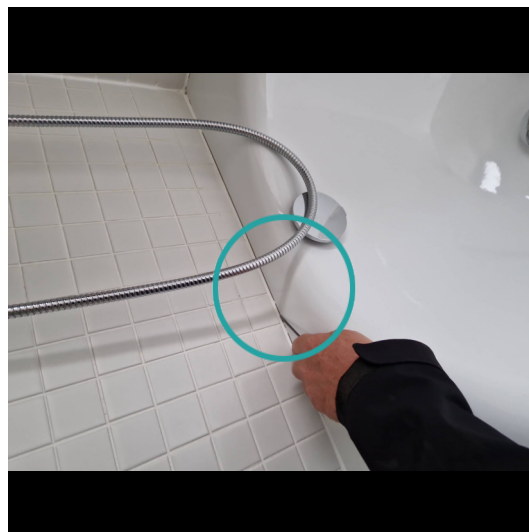
Enkelte revnede/defekte fuger eksempelvis mellem væg og badekar

Der er risiko for utætheder og hermed skade på underliggende / bagvedliggende konstruktioner

**Eftergang af fuger**

Udbedringseksempel: Eftergang af fuger. Eksisterende fuger udskæres. Underlaget rengøres omhyggeligt, fugesider affettes. Fugemassen påføres ved brug af flisebræt, og smøres ud for at fylde mellemrummet mellem fliser og klinker.

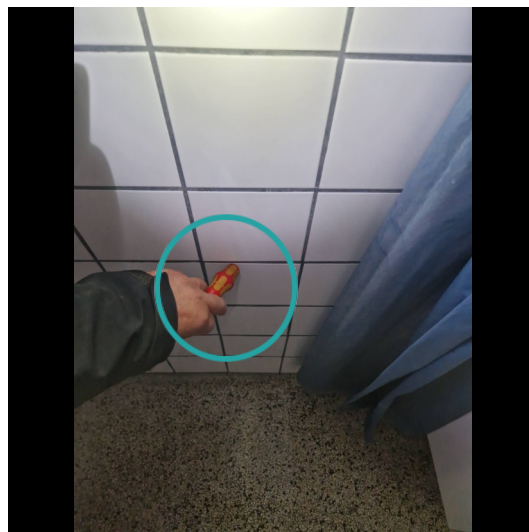
Der er flere vægfliser med mindre god vedhæftning til underlaget bl.a. ved blandinsbatteri

Konstruktionen har henstået sådan i en længere årrække uden følgeskader, der vurderes derfor ikke at være nærliggende risiko for skade.

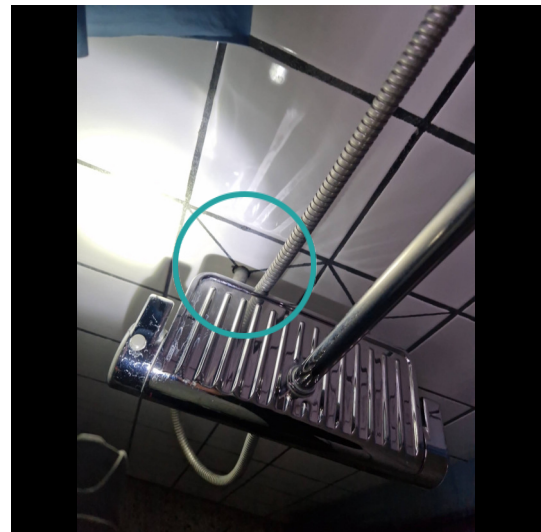
Der mangler tætninger mellem rør igennem væg og fliser ved blandingsbatteri i brusenichen

Der er risiko for utætheder og hermed skade på underliggende / bagvedliggende konstruktioner

### Indhent tilbud fra vvs

Opgaven har ikke været mulig at prissætte, det anbefales at kontakte en VVS'er med henblik på udredning af opgaven og tilbud på udbedring.

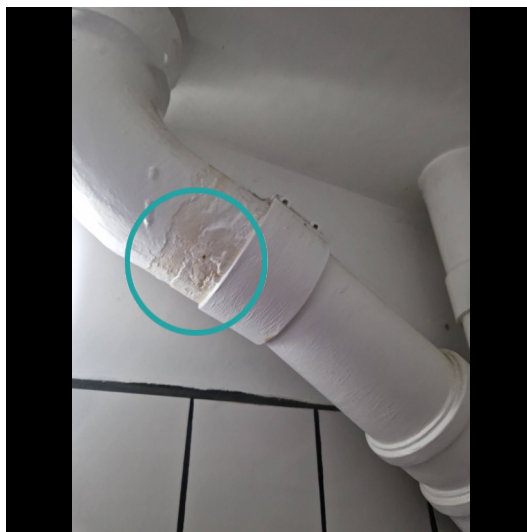
Faldstamme mod loft er med skønnet overmalet rust

Det vurderes, at skaden kan udvikle sig på længere sigt.

## Udskiftning af faldstamme

Udbedringseksempel: Udskiftning af faldstamme. Den defekte faldstamme demonteres og bortkøres. Nyt faldstammesrør monteres.

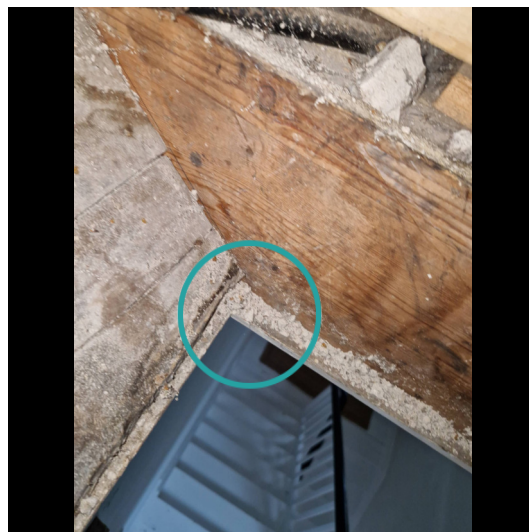
Der mangler tætningsliste mellem loftlem og loft

Konstruktionen skønnes at have stået sådan igennem flere år uden der kunne konstateres skader grundet dette ved besigtigelsen

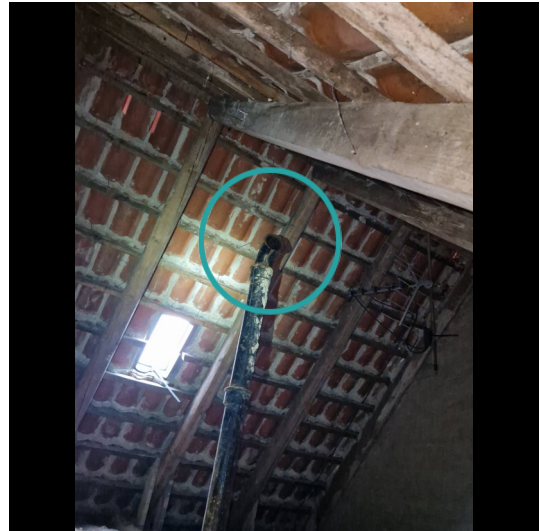
Skønnet faldstamme er ikke ført over tag

Risiko for blandt andet lugtgener

**620,00 Timepris****Udbedring af skade/fejl/mangler**

Opgaven vurderes at kunne udbedres af en VVS'er. Vi anslår at arbejdslønnen er den største del af udbedringsomkostningen og materialer udgør en mindre del. Det anbefales derfor at lade en VVS'er udbedre opgaven på regning.

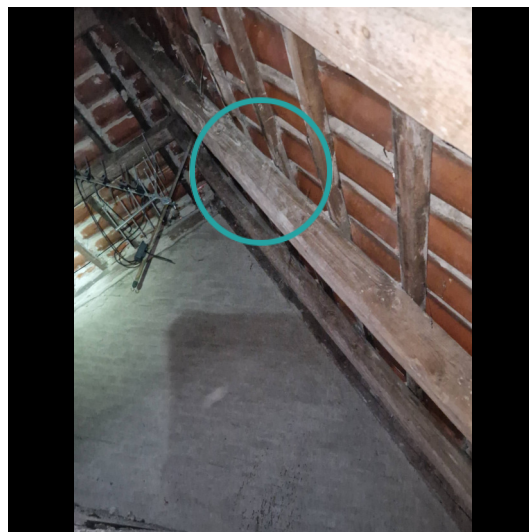
Spær er stedvist med insekthuller

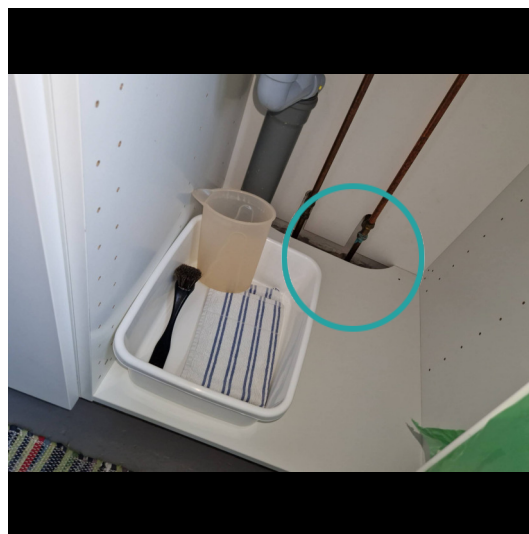
Stedvist iringer på vandinstallation under køkkenvask

Installationen skønnes at være tæt

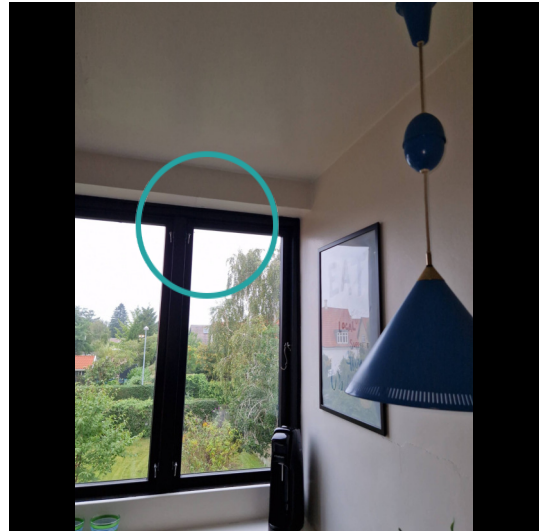
Mindre revne over vindue

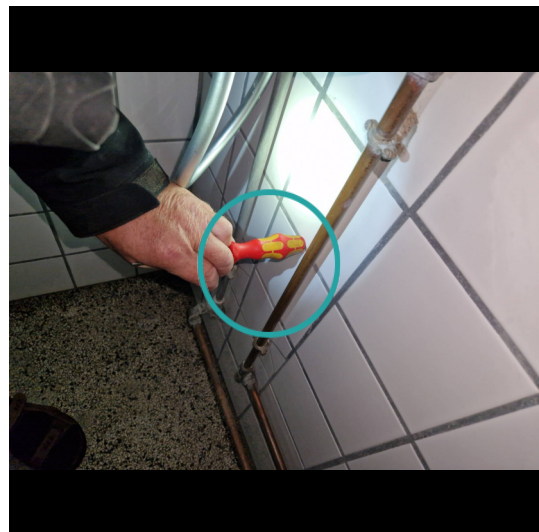
Der er enkelte vægfliser med mindre god vedhæftning til underlaget ved bl.a. blandinsbatteri

Konstruktionen har henstået sådan i en længere årrække uden følgeskader, der vurderes derfor ikke at være nærliggende risiko for skade.

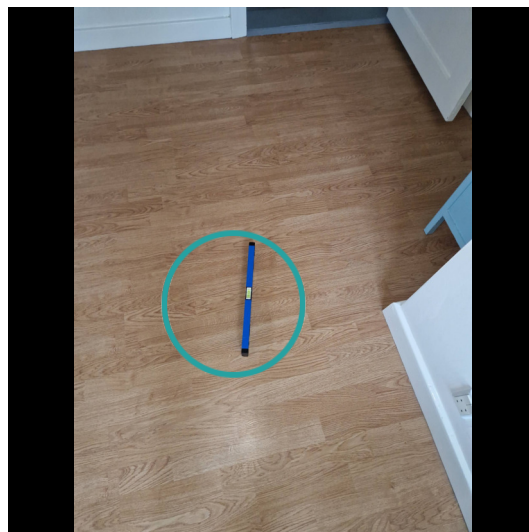
Gulve er stedvist med ujævnheder/skævheder eksempelvis i værelse mod Sydvest

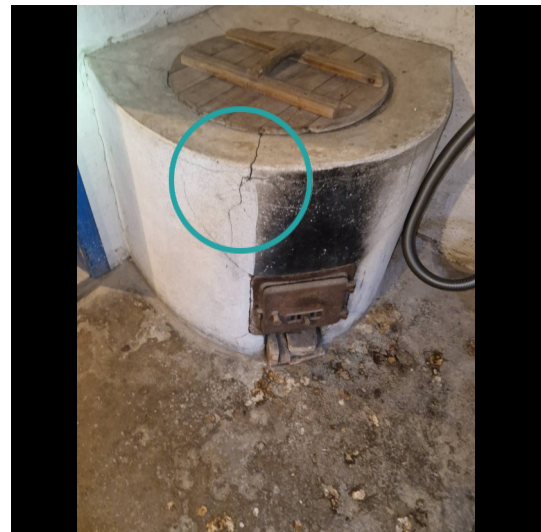
Grukeddel er med revner defekter

Det vurderes, at skaden kan udvikle sig på længere sigt.

**Indhent tilbud****Indhent tilbud fra vvs**

Opgaven har ikke været mulig at prissætte, det anbefales at kontakte en VVS'er med henblik på udredning af opgaven og tilbud på udbedring.

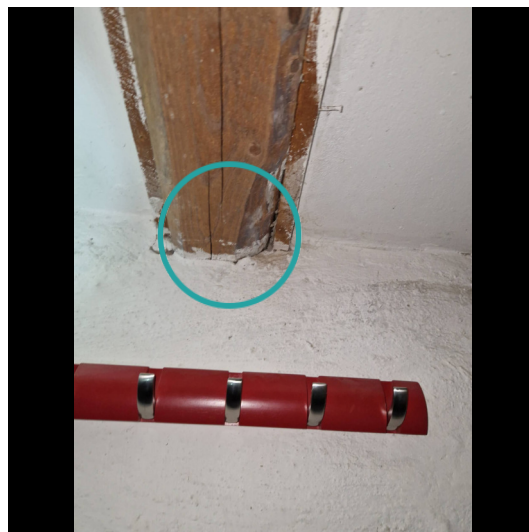
Bjælkespær er stedvist med insekthuller eksempelvis i rum mod nordøst mod gang

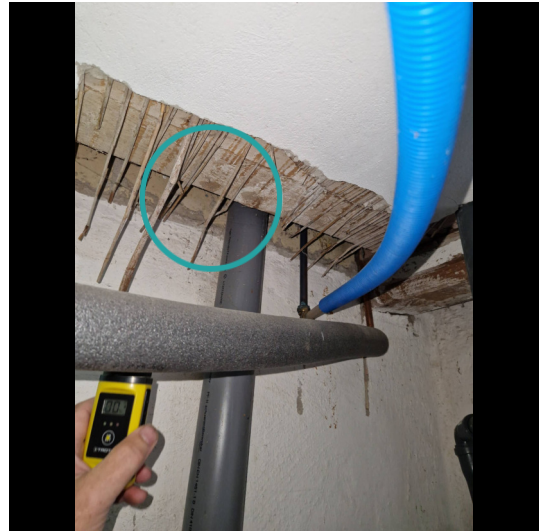
Der er stedvist manglende Puds i loftet eksempelvis omkring rør i sekundært rum mod nordøst samt i vaskerum

Det vurderes, at skaden kan udvikle sig på længere sigt.

570,00 Timepris**Udbedring af skade/fejl/mangler**

Opgaven vurderes at kunne udbedres af en murer. Vi anslår at arbejdslønnen er den største del af udbedringsomkostningen og materialer udgør en mindre del. Det anbefales derfor at lade en murer udbedre opgaven på regning.

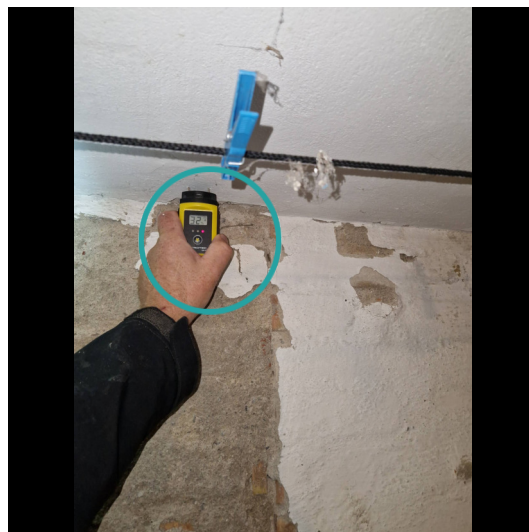
Kældervægge er stedvist med løst og afskaldet puds og der er enkelte steder målt et forhøjet fugtindhold i lofter eksempelvis ved vindue mod Nordvest i vaskerum

Det vurderes, at skaden kan udvikle sig på længere sigt.

**Udbedring af indervægge**

Udbedringseksempel: Eftergang/udbedring af skader/revner/puds i vægge. Evt. porøs, løstsiddende puds afhugges. Revnerne udhugges, bredde min. 15 mm, afrenses for løse partikler, vandes og udfyldes med mørtel af samme type som den øvrige overflade. Overfladen afrenses, grundes og slutpudses med mørtel af samme type som den øvrige puds.

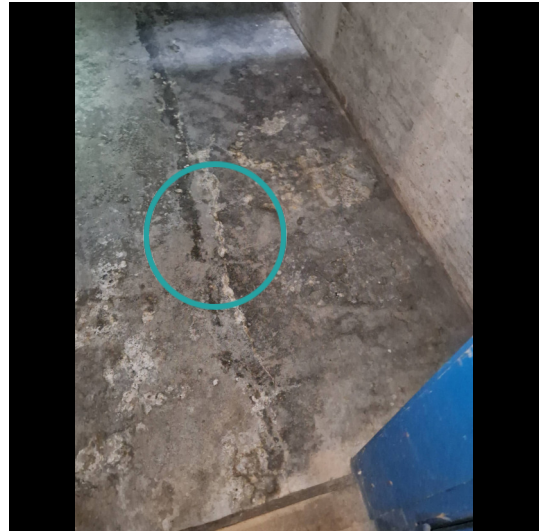
Kældergulv er stedvist med revner og slidte overflader eksempelvis i midterste rum mod øst samt i vaskerum

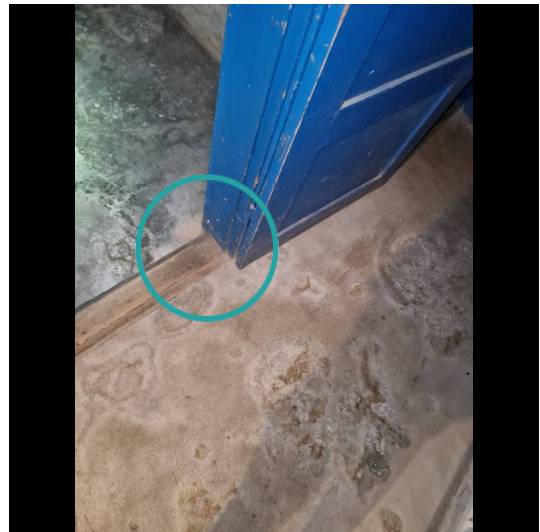
Dørbundstykker i kælder er flere steder med insvkhuller eksempelvis mod fyrrum

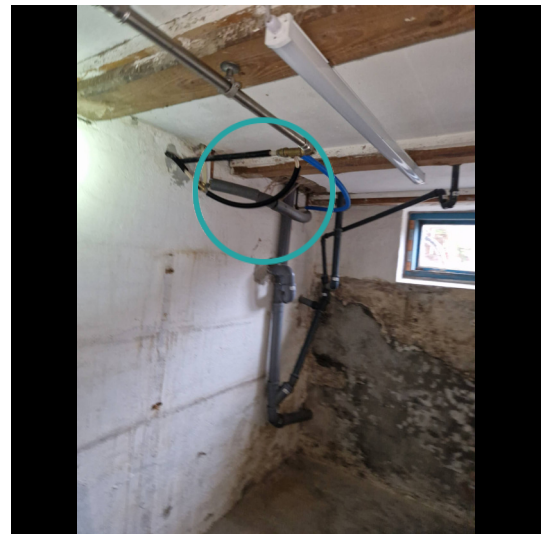
Vand /varmerør mangler stedvist tilstrækkelige fastgørelse til bygningsdele eksempelvis i rum mod nordøst mod gang

Risiko for blandt andet skade på rør med risiko for utætheder og skade på øvrige/tilstødende konstruktioner

**Indhent tilbud****Indhent tilbud fra vvs**

Opgaven har ikke været mulig at prissætte, det anbefales at kontakte en VVS'er med henblik på udredning af opgaven og tilbud på udbedring.

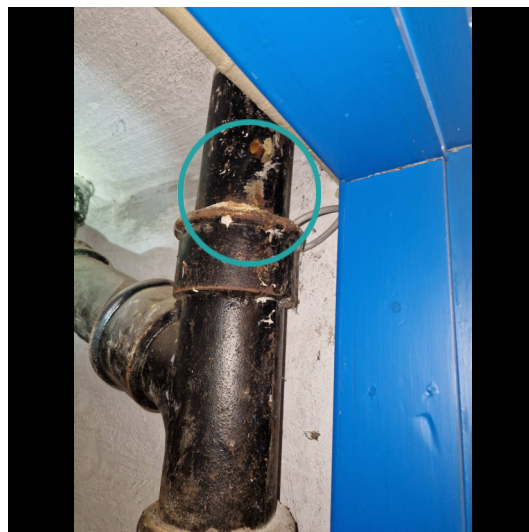
Faldstamme er med overfaderust

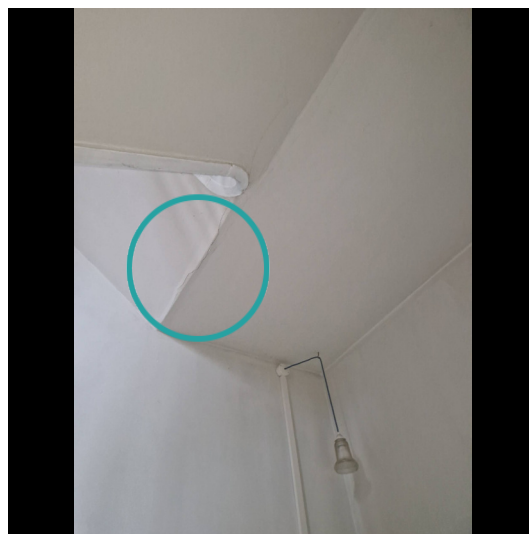
Pudsede Loftet er stedvist med revner eksempelvis ved repos

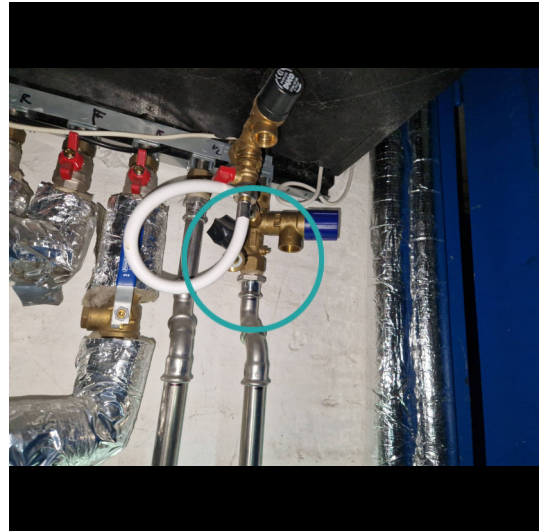
Overløb fra varmeanlæggets sikkerhedsventiler er ikke ført til afløb

Forholdet kan give anledning til vandskader, hvis sikkerhedsventilen åbner.

**620,00 Timepris****Udbedring af skade/fejl/mangler**

Opgaven vurderes at kunne udbedres af en VVS'er. Vi anslår at arbejdslønnen er den største del af udbedringsomkostningen og materialer udgør en mindre del. Det anbefales derfor at lade en VVS'er udbedre opgaven på regning.
