Realsyn+ for

Kastanjeparken 20,
8700 Horsens

Dato for besigtigelse: 08-05-2026

LITRA A - Beboelse / Overdækning

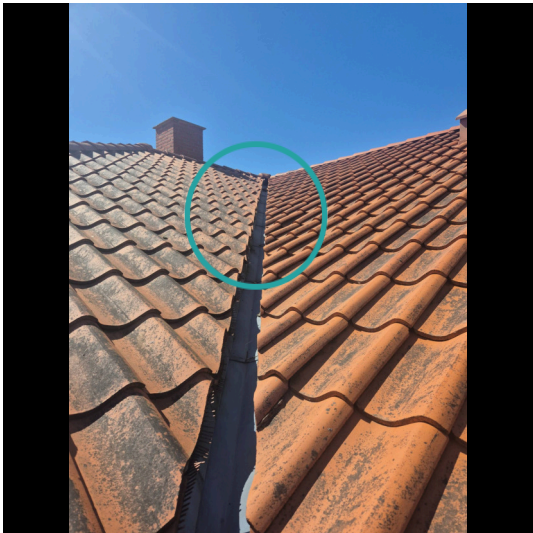
Tag

Der er en sten der er gledet ned, øverst i skotrende mod sydøst

Det vurderes, at skaden kan udvikle sig på kortere sigt.

Indhent tilbud fra tømrer

Opgaven har ikke været mulig at prissætte, det anbefales at kontakte en tømrer med henblik på udredning af opgaven og tilbud på udbedring.

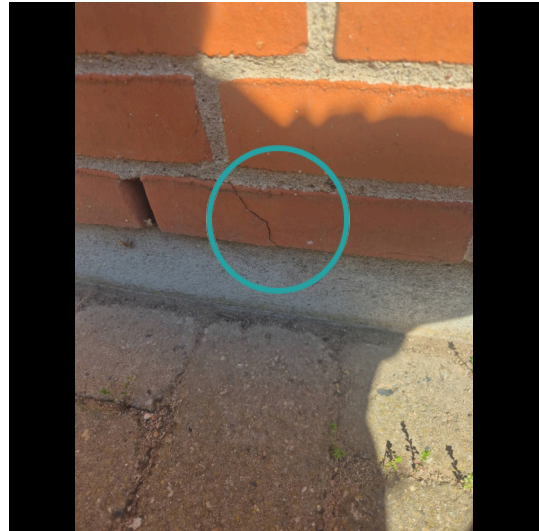
Ydervægge

Der er en revnet mursten under stuevindue til venstre mod vest

Forholdet er af mindre betydning

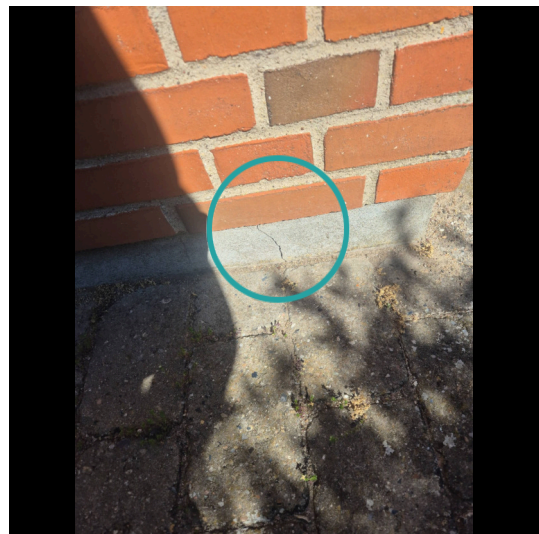
Fundament/sokkel

Sokkel er revnet mod sydvest

Revnen vurderes at være af ældre dato og uden væsentlig udvikling

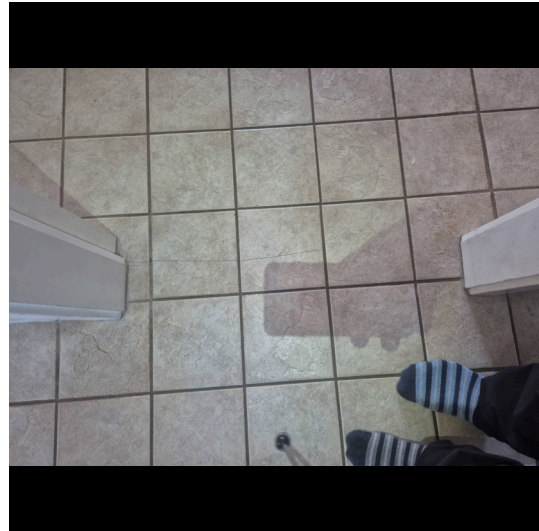
Stueplan

Der er revnede gulvklinter med mangelfuld vedhæftning ved overgang til bryggers

Forholdet skønnes ikke at medføre nogen risiko.

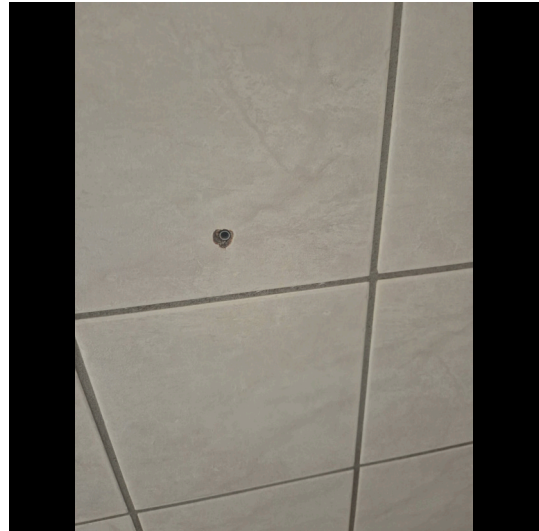
Stueplan

Der er åbne skruehuller i brusenichen, Samt fliser med mangelfuld vedhæftning

Der er tale om vægge med direkte vandbelastning, hvorfor der er risiko for skader på de omkringliggende konstruktioner og installationer.

Udskiftning af klinker/fliser

Udbedringseksempel: Udskiftning af fliser/klinker. Aftagning af fliser/klinker. Underlaget rengøres omhyggeligt. Svummelag af cement og fint sand 1:1 arbejdes ind i underlaget. Afretningslag af slidlagsbeton 0-4 mm udlægges, komprimeres og afrettes, lagtykkelse 20 mm. Fleksibel fliseklæb, 3,5 kg/m², påføres. fliser/klinker udlægges, fuges med cementbaseret fugemasse og afrenses. I overgang væg og gulv fuges med silicone fugemasse.

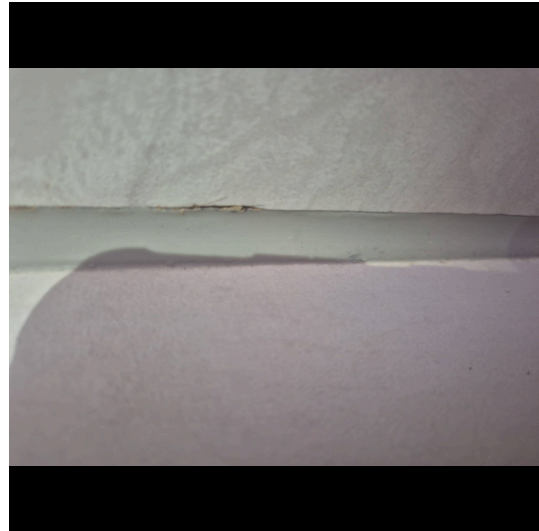
Stueplan

Der er defekte elastiske fuger i bruseniche ved gulv

Der er tale om fuger, som er direkte vandbelastede, hvorfor der er risiko for skader på de omkringliggende konstruktioner og installationer.

Eftergang af fuger

Udbedringseksempel: Eftergang af fuger. Eksisterende fuger udskæres. Underlaget rengøres omhyggeligt, fugesider affedtes.

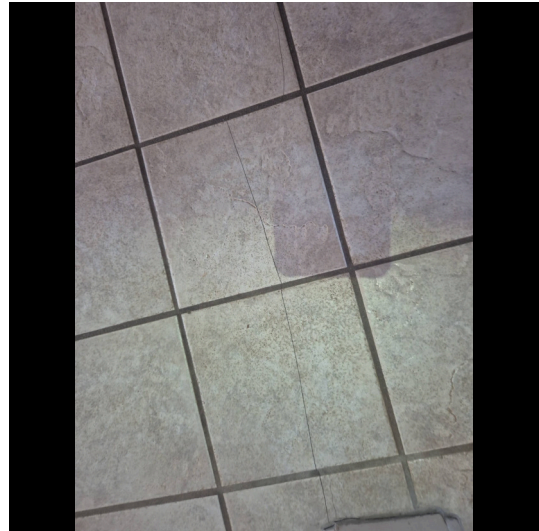
Stueplan

Der er gulvklinter med mangelfuld vedhæftning til underlaget i brusenichen

Der er tale om gulv med direkte vandbelastning, hvorfor der er risiko for skader på de omkringliggende konstruktioner og installationer.

Udskiftning af klinker/fliser

Udbedringseksempel: Udskiftning af fliser/klinker Aftagning af fliser/klinker. Underlaget rengøres omhyggeligt. Svummelag af cement og fint sand 1:1 arbejdes ind i underlaget. Afretningslag af slidlagsbeton 0-4 mm udlægges, komprimeres og afrettes, lagtykkelse 20 mm. Fleksibel fliseklæb, 3,5 kg/m², påføres. Fliser/klinker udlægges, fuges med cementbaseret fugemasse og afrenses. I overgang væg og gulv fuges med silicone fugemasse.

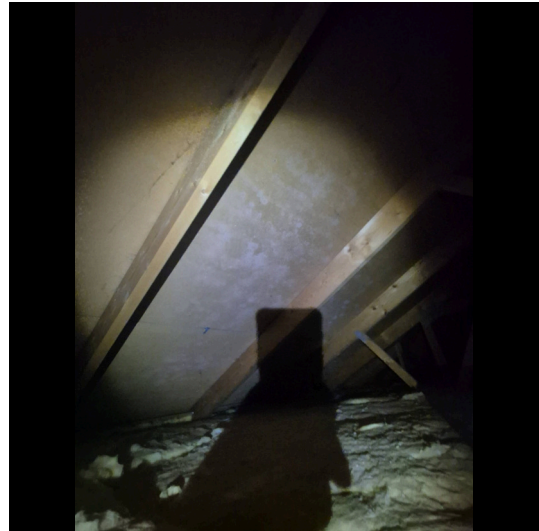
Stueplan

Undertaget har misfarvninger over den inddragede del af garagen.

Forholdet var tørt ved fugtmåling og skønnes derfor af ældre dato.

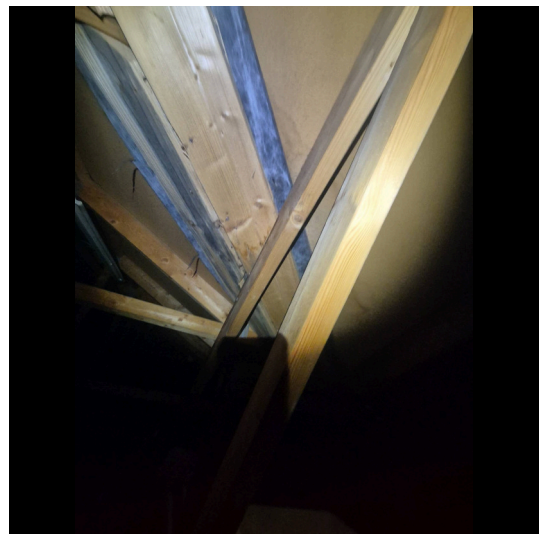
Stueplan

Der er ældre, tørre fugtskjolder på spær omkring skotrende

Forholdet var tørt ved fugtmåling og skønnes derfor af ældre dato.

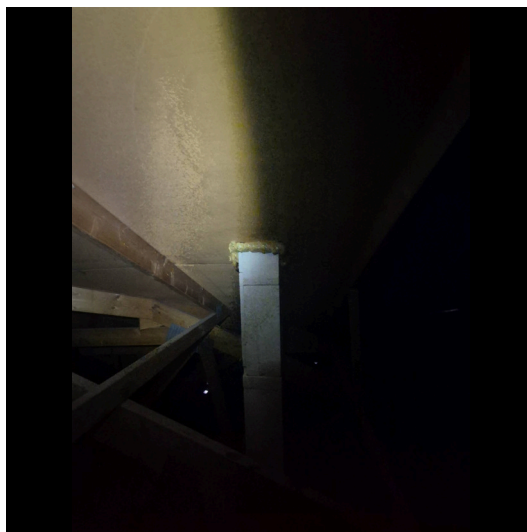
Stueplan

Undertaget mangler tætsluttende samlinger / undertagskraver ved gennemføring af aftræksrør / skorsten

Der er risiko for fugt / vandindtrængen i den underliggende konstruktion.

Etablering af aftræk fra tagrum inkl. isolering og taghætte

Udbedringseksempel: Etablering af ventilationskanal. Aftrækskanalsystem, som Cembrit. Aftrækskanalen isoleres ved omvikling med lamelmåtter, lagtykkelse 50 mm, afsluttet med Isogenopak. Inkl. taghætte (max rørlængde 3 meter)
